Kohteen osoite
Koulukuja 2, 39700 Parkano

PARKANON LUKIO

KOSTEUS- JA SISÄILMATEKNINEN

KUNTOTUTKIMUS

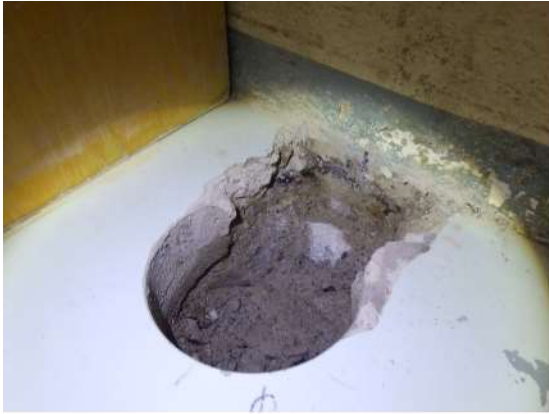
Kuva 9. Rakenneavaus RA-AP3 kantavan väliseinän liitokseen tilassa 010. Alapohjarakenne AP1 on maanvarainen ja lämmöneristämätön. Lattianpinnoitteena betonimaali, jossa kosteusrasituksesta johtuvaa hilseilyä.

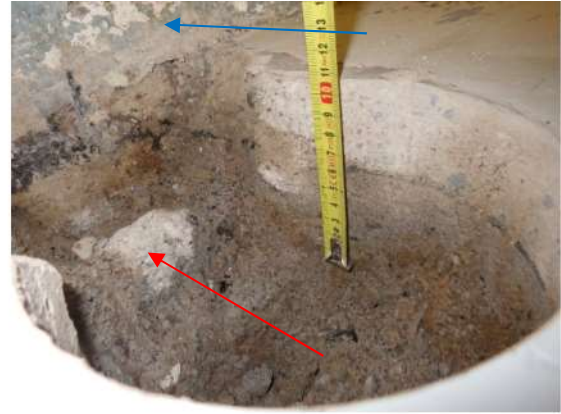
Kuva 10. Rakenneavaus RA-AP3. Punaisella nuolella merkitty kantavan seinän anturarakente. Alapohjan pintabetonilaatta on valettu anturan päälle. Kantavan seinän alaosissa on näkyviä tasoitteiden kosteusvaurioita (sininen nuoli).

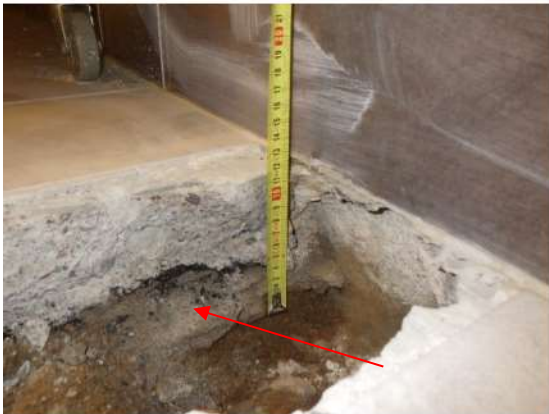
Kuva 23. Rakenneavaus RA-AP4 käytävällä 001, jossa lattianpinnoitteena on ke-raaminen laatta. Pohjalaatta on haurasta hiekkansekaista betonia.

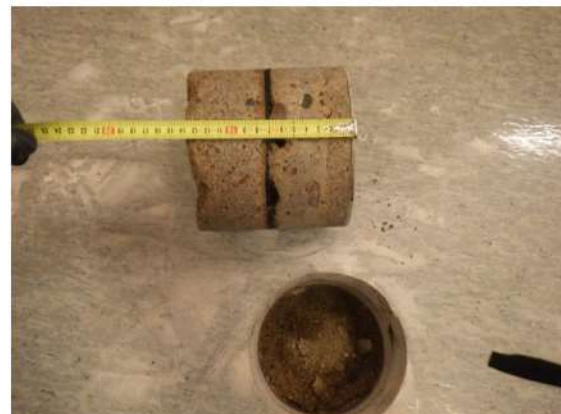
Kuva 26. Rakenneavaus RA-AP8 tilassa 018. Täyttökerroksena hieno hiekka, joka on kapillaarista.

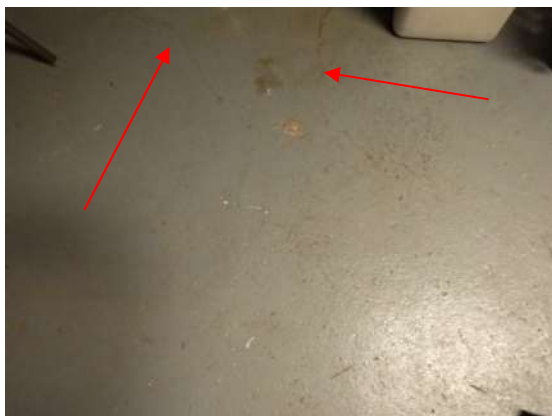
Alapohjarakenteen AP1 liitos maanvastaisiin seinärakenteisiin ja kantaviin väliseinärakenteisiin ei ole ilmatiivis, koska liitoskohdassa on näkyviä betonin kuivumiskutistumasta aiheutuneita rakoja. Pohjalaatan päällä olevaa sivelyä on osittain nostettu pystyrakenteita vasten, mutta teknisen käyttöään ylittänyt ja haurastunut sively ei tiivistä liitoskohtaa ilmatiiviiksi. Lisäksi alapohjarakenteen pinnoilla on laaja-alaisesti halkeamia, jotka ovat merkittäviä ilmavuotokohtia alustäyttö- maasta sisäilmaan. (kuvat 24 ja 27)

Kuva 27. Alapohjassa AP1 on paljon halkeamia.

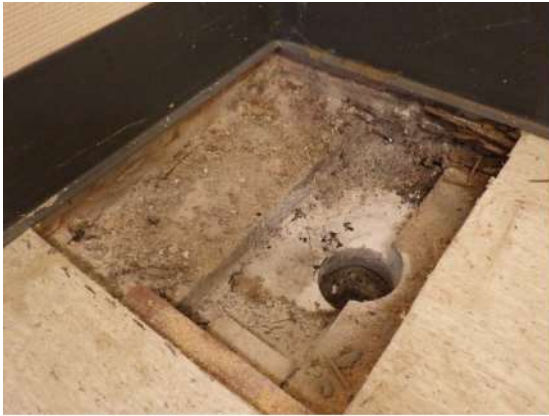
Kuva 28. Rakenneavaus RA-AP1 tilassa 007 väliseinän ja maanvastaisen seinän liitokseen.

Alkuperäisen ponttilautalattian päälle on toteutettu lastulevy ja muovimatto, jonka reunoilla on muoviset jalkalistat. Muovimaton ja pystyrakenteiden liitoksissa on näkyviä rakoja, joiden kautta on merkittäviä vuotoilmavirtauksia lahovaurioituneesta ponttilautalattiasta sisäilmaan. (kuvat 28 ja 31)

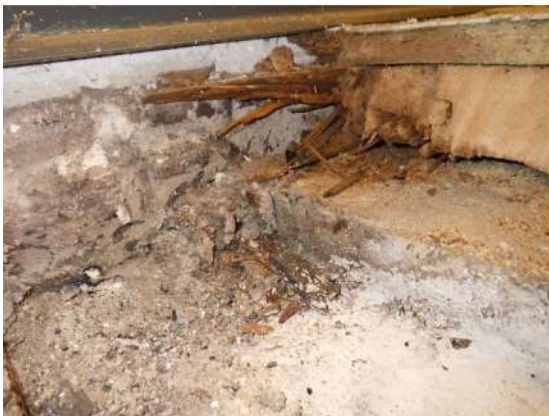
Kuva 30. Rakenneavaus RA-AP1. Ponttilautalattiassa on näkyviä lahovaurioita.

Osassa tiloja on lämmöneristämättömän tuplabetonilaatan päällä puukoolattu lankkulattia (AP2), johon on edelleen asennettu päälle lastulevy ja muovimatto. Puukoolatussa lattiassa on näkyviä lahovaurioita, jotka johtuvat alapohjaan maaperästä siirtyneestä pitkäaikaisesta kosteudesta.

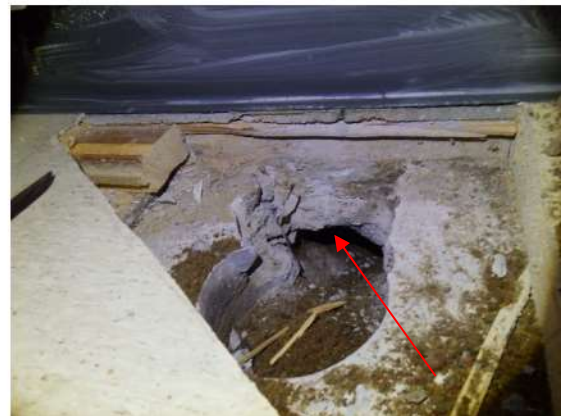
Kuva 31. Rakenneavaus RA-AP2 maanvastaisen seinän liitokseen. Maanvastaisen seinän verhomuuraus on muurattu alapohjan betonilaatan päältä (punainen nuoli).

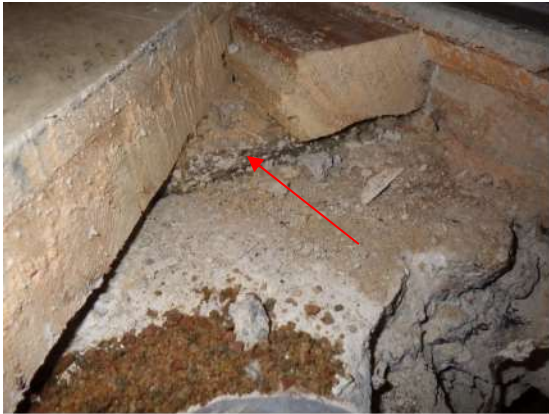
Kuva 32. Rakenneavaus RA-AP2. Ponttilautalattian alapuolinen koolaus on osittain betonirakenteen sisässä ja siinä on näkyviä lahovaurioita.

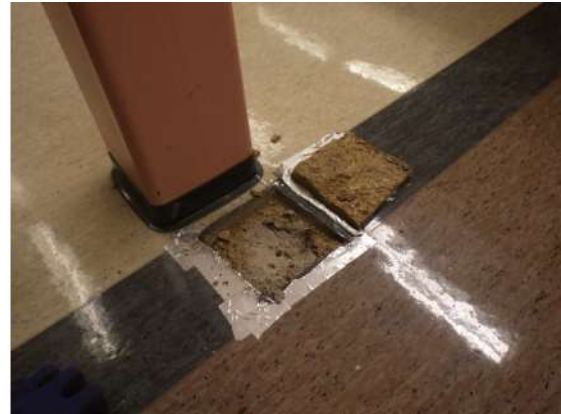
Kuva 33. Kuva tilasta 006, jossa on tehty arviolta vuonna 1994 teräspilarivahvistuksia keskelle tilaa. Teräspilarien kohdalle alapohjaan on valettu uudet betoni-anturat, joiden päällä on suoraan lastulevy ja muovimatto.

Tilassa 006 on tehty myöhemmin yläpuolisen välipohjan teräspilarivahvistuksia, joiden kohdilla alapohjaan on valettu uudet betonianturat, joiden päällä on suoraan lastulevy ja muovimatto. Rakenne on kosteusteknisesti riskialtis, jossa lastulevy ja muovimatto ovat suoraan betonianturan päällä ja alttiina maaperästä siirtyvälle kosteusrasitukselle.

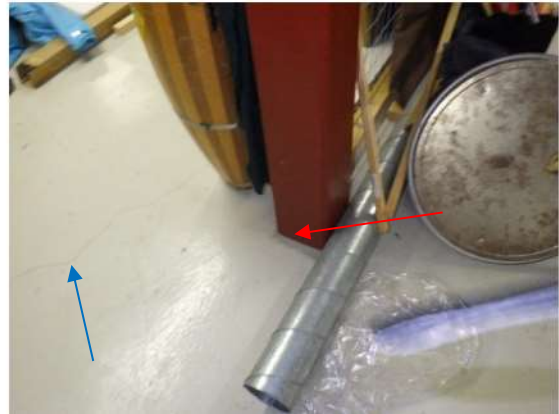
Kuva 41. Tilassa 014 on tehty teräspilari-vahvistuksia keskelle tilaa, joilla on tuettu tilan yläpuolella olevaa välipohjarakennetta, kun sen kuorma on kasvanut väestönsuojaksi muuttamisen myötä. Alapohjalaatassa on halkeilua.

Alapohjarakenteen AP4 liitos maanvastaisiin seinärakenteisiin ei ole ilmatiivis, koska liitoskohdassa on näkyviä betonin kuivumiskutistumasta aiheutuneita rakoja. Lisäksi alapohjarakenteen pinnoilla on laaja-alaisesti halkeamia, jotka ovat merkittäviä ilmavuotokohtia alustäyttömaasta sisäilmaan. (kuvat 40-41)

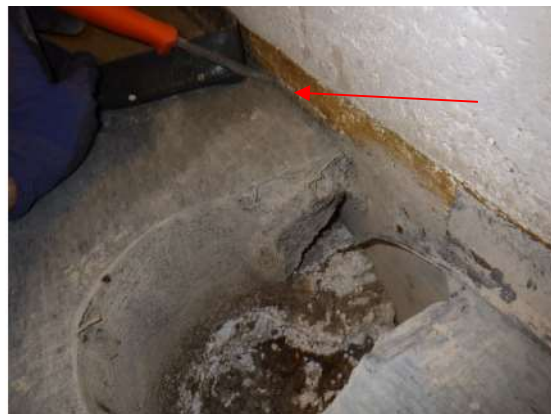
Kuva 43. Rakenneavaus RA-AP10. Betonivalun ja maanvastaisen seinän liitoksessa kuivumiskutistumasta johtuva rako.

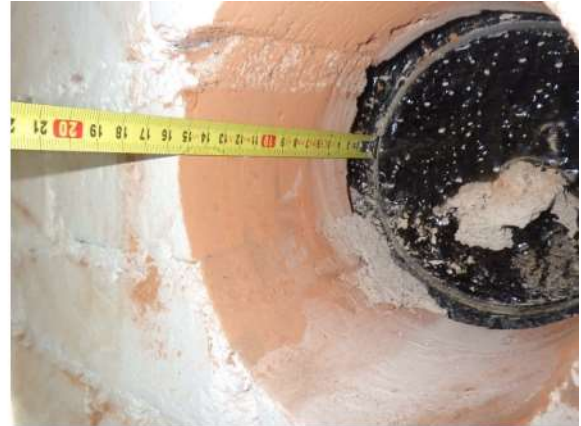
Kuva 50. Rakenneavaus RA-MVS2. Tila-kohtaisesti verhomuurauksen sisäpinnassa on vain maalikerros ja verhomuurauksessa on halkeamia muuraus-saumoissa.

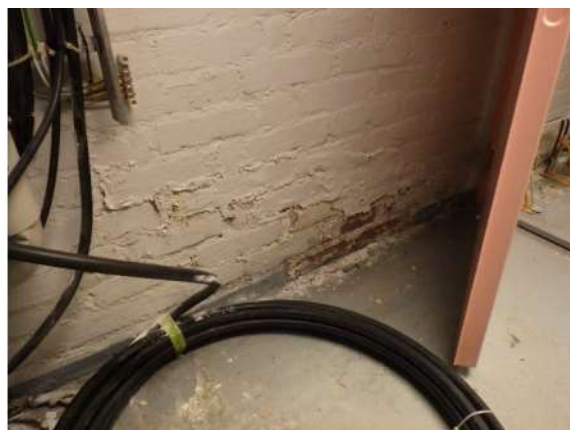
Verhomuurauksen alaosissa on monin paikoin näkyviä tasoitekerrosten kosteusvaurioita sisäpinnalla. Tilassa 021 (pesuhuone) verhomuurauksen sisäpintaan on toteutettu keraaminen laatoitus. Tilassa 022 (sauna) verhomuurauksen sisäpinnassa on koolaus, alumiinitivistyspaperi ja saunan seinäpanelointi. (kuvat 54-56)

Kuva 54. Rakenteen MVS2 verhomuurauksen alaosissa on monin paikoin näkyviä tasoitekerrosten kosteusvaurioita sisäpinnalla.

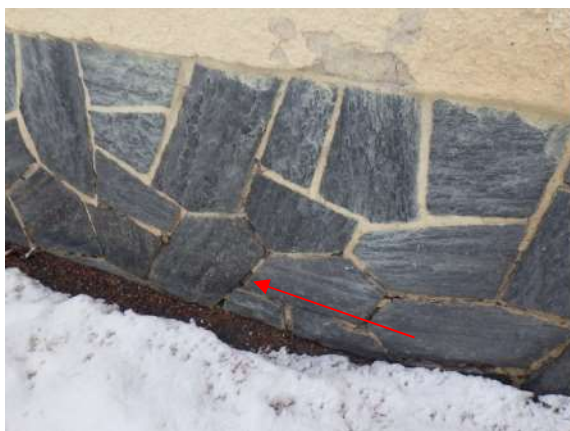
Kuva 68. Liuskekivien saumoissa on pitkälle edennyttä ja laaja-alaista rapautumaa ja liuskekiviä on monin paikoin irti tai ne ovat kopona.

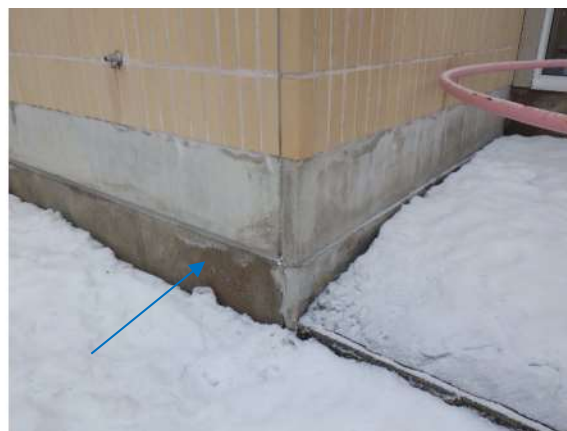
Kuva 69. Vuoden 1994 osan laajennuksen sokkelien pinnat ovat teräsbetonipintaisia, joissa on havaittavissa pintarapautumaa ja kosteusrasitusta.

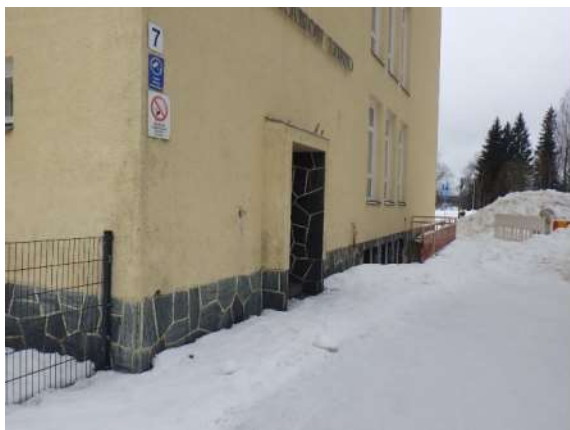
Kuva 74. Kouluosan julkisivurappauksen maalipinta on kulunut ja siinä on likaantumista sekä rapautumavaurioita.

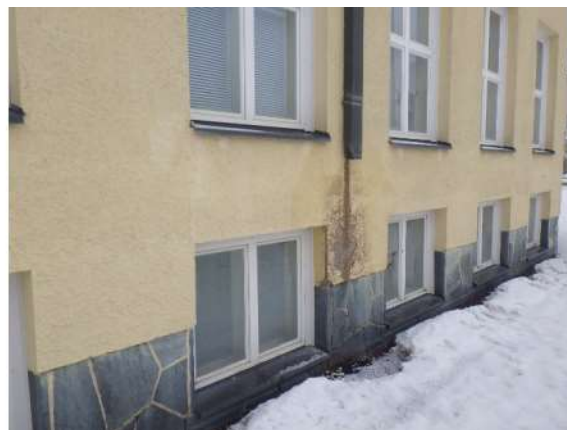
Kuva 75. Kouluosan julkisivun maalipinta monin paikoin kulunut. Syöksytörvia aiheuttaa kosteusrasitusta ulkoseinälle. Ikkunat ja ikkunapellitykset on uusittu.

- Syöksytorviin tulee asentaa puuttuvat osat, jotta rakenteiden kosteusrasitusta minimoidaan. Syöksytorvien ja sadevesikaivojen väliin asennetaan tarvittaessa loiskekouruja, jotta sadevesien kulkeutuminen suotaan kaivoihin varmistetaan.

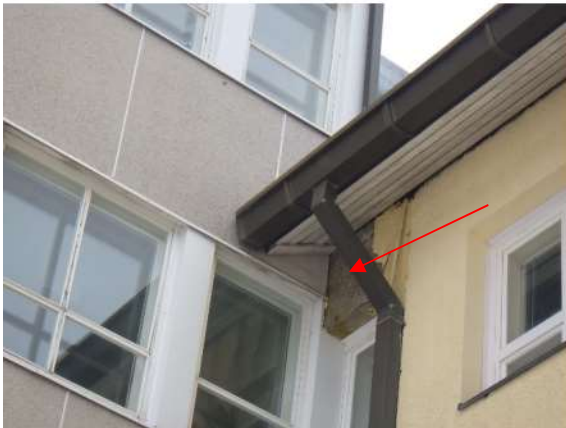
Kuva 92. Sadevesijärjestelmän aiheuttamia rapautumavaurioita julkisivulla.

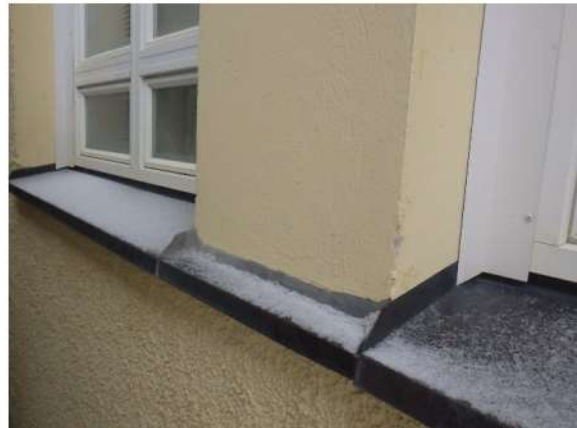
Kuva 93. Ikkunat ja ikkunapellitykset on uusittu mutta pellitysten liitoksissa on epätiiviyksiä.

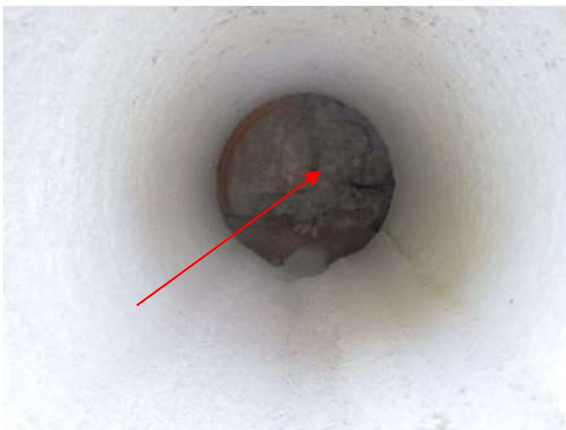
Kuva 100. Asunto-osalla välipohjan kohdalla ei ole sidepalkkia eikä kevytbetonin lisäksi muuta lämmöneristekerrosta. Kevytbetonin taustalla suoraan punatiili (punainen nuoli).

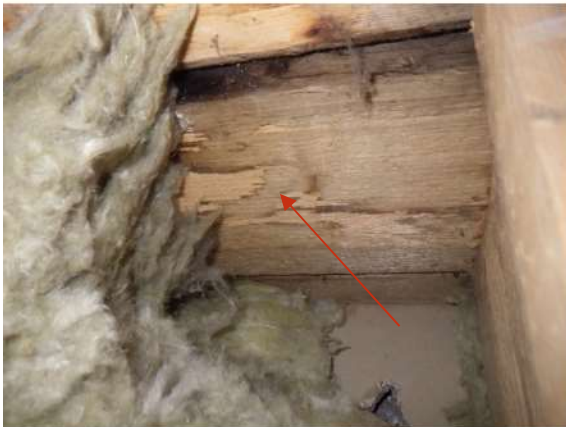
Kuva 115. Rakenneavaus RA-US1. Puurakenteissa näkyviä kosteusvaurioita.

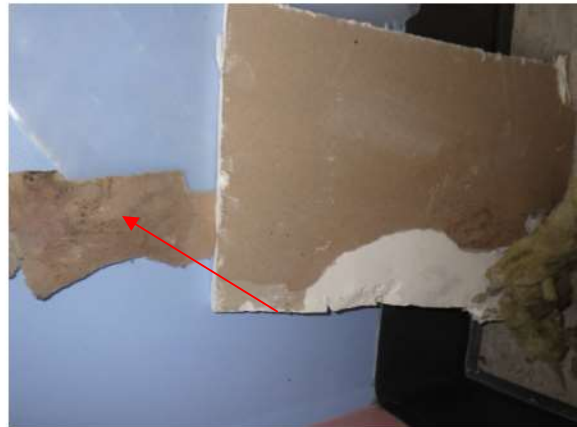
Kuva 116. Sisäverhouskipsilevyssä on näkyvää mikrobikasvustoa.

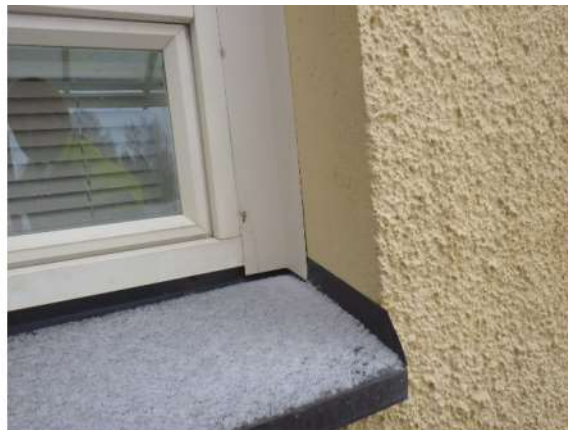
Kuva 132. Ikkunapellitysten liitoksissa on epätiiviyyttä, mikä aiheuttaa rappausten vaurioita.

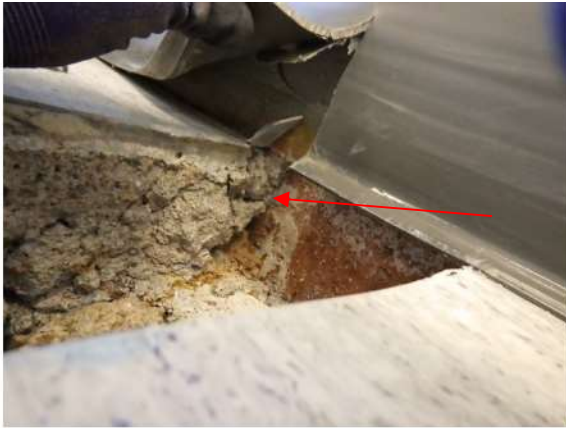
Kuva 157. Välipohjan betonikannen ja pystyrakenteiden liitoksissa ilmavuotokohtat.

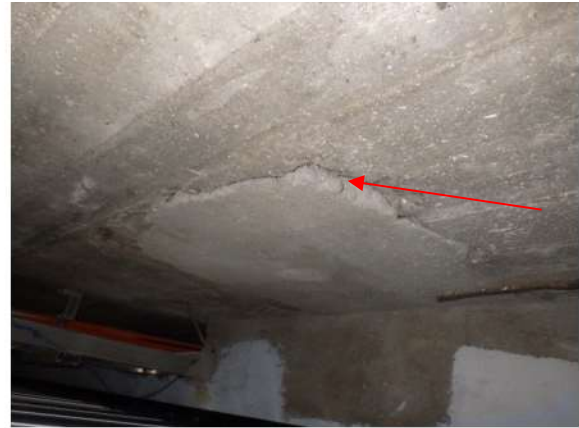
Kuva 158. Alalaatassa on paljon läpivientejä, harvvaluja, kiinnikkeitä, halkeamia sekä paikkavaluja, joiden kohdilla on näkyviä ilmavuotokohtia.

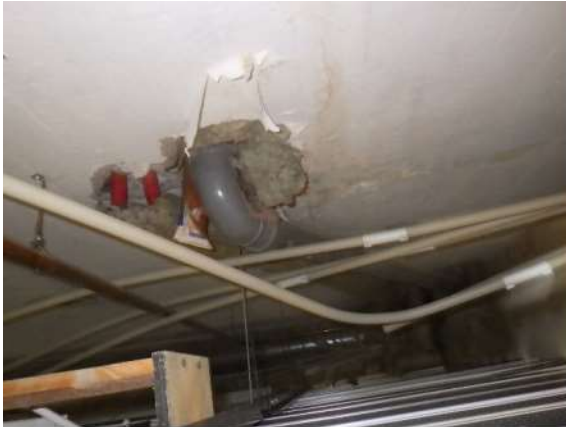
Kuva 174. Alalaattapalkistossa olevia läpivientejä, joiden kohdilla näkyviä ilma-
vuotoja.

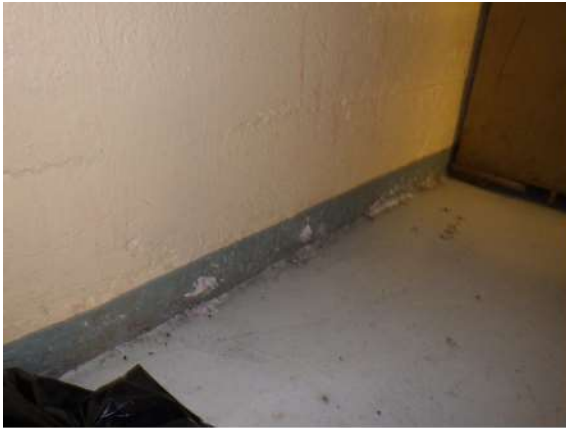
Kuva 212. Kellarissa kantavien seinien alaosissa on näkyviä tasoitekerrosten kosteusvaurioita.

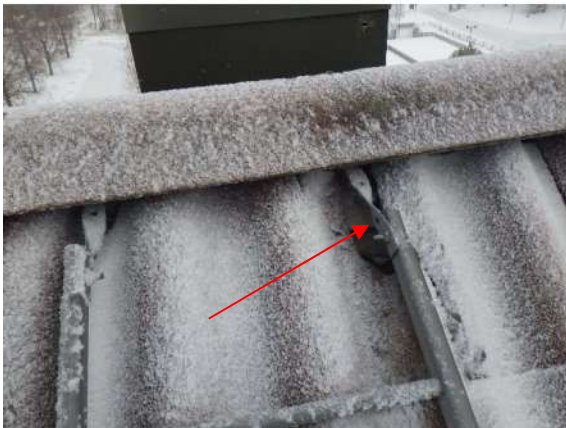
Kuva 260. Varttikatteessa on monin paikoin halkeamia ja palasia irti.

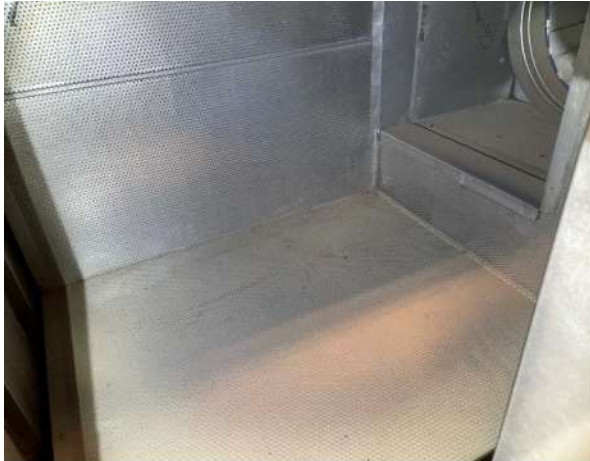
Kuva 274. Ilmanvaihtokoneen paineensauskammion lattiapinnalla on näkyvä kerrostuma ulkoilman pölyä.

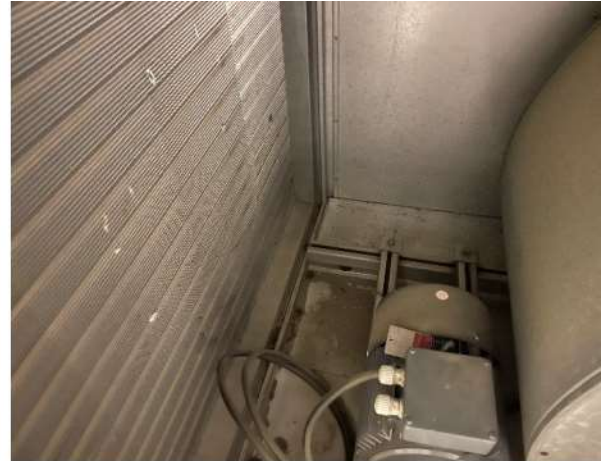
Kuva 275. Puhallinmoottorikammiossa on hiekkaa.

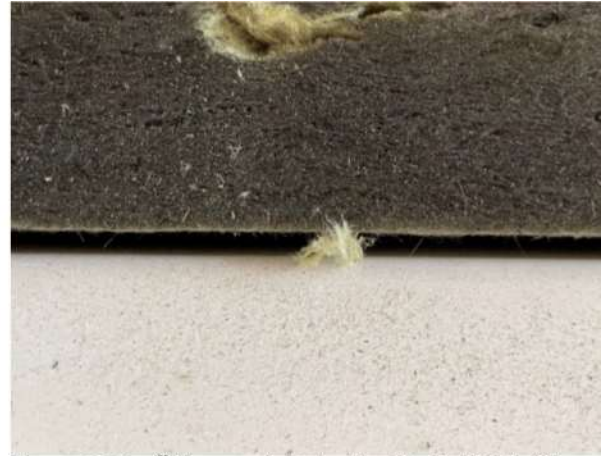
Kuva 281. Ääneneristeissä oli yksittäisiä halkeamakohtia, joista kuidut olivat näkyvissä. Kuvassa oleva repeämä on puhdistettu.

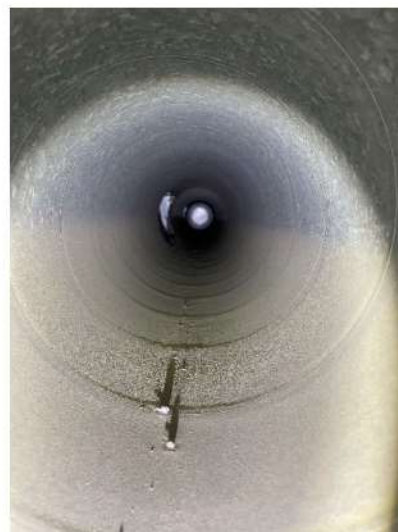
Kuva 287. Ilmanvaihtokanavissa on näkyvää karkearakeista pölyä.
