# PARKANO

## Parkanon rautatieasema Kuntoarvio 2024

06.09.2024

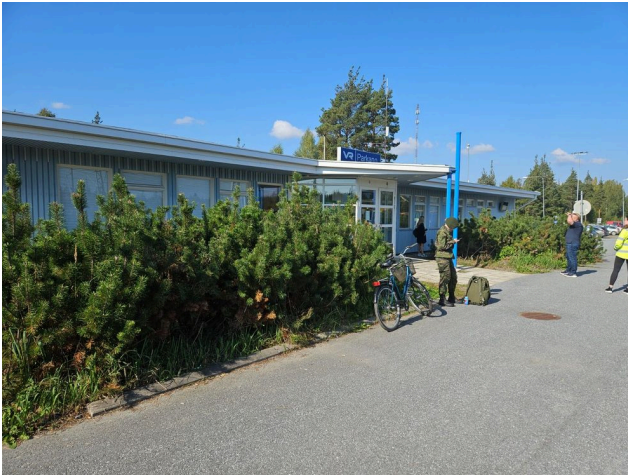
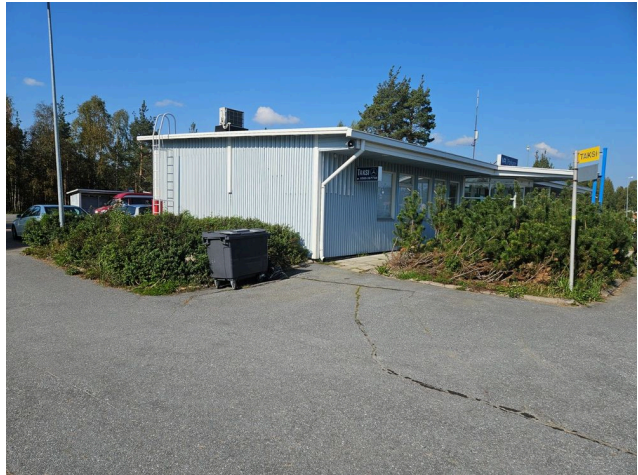
Istutukset lähinnä vuorimäntyä.

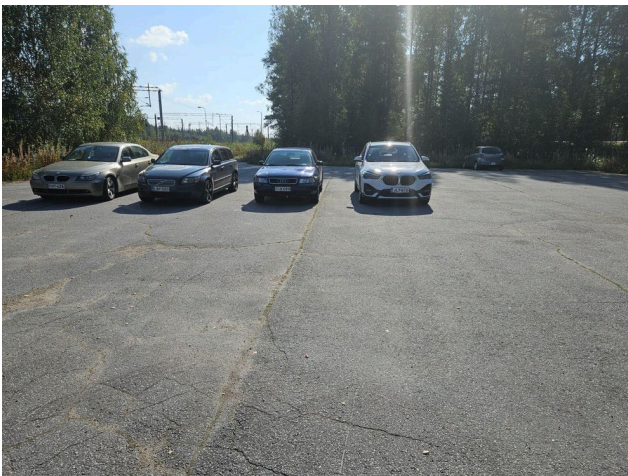
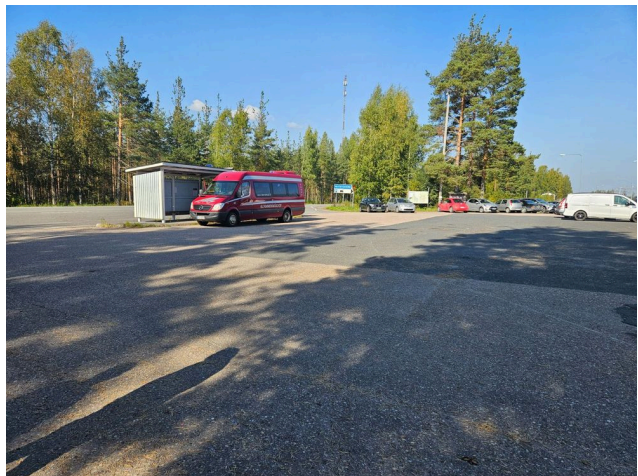
Katselmuksen aikaan alueella noin 100 autoa.

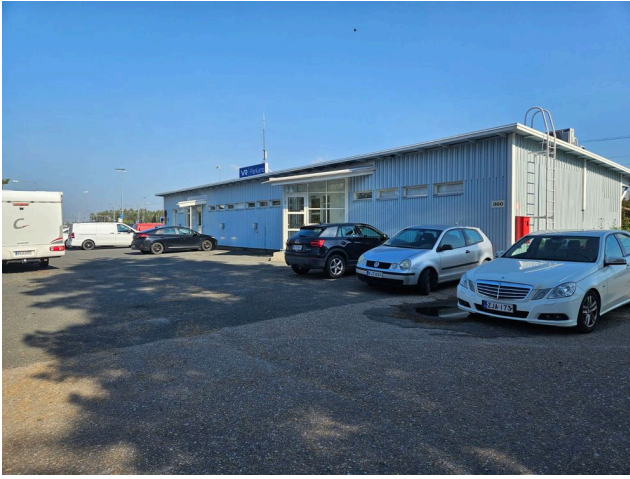
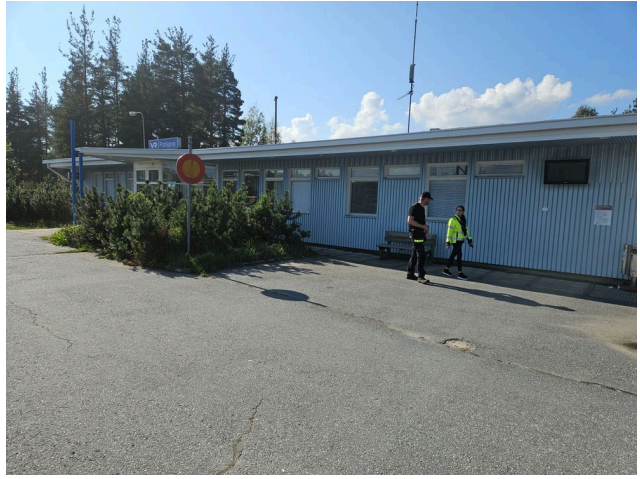
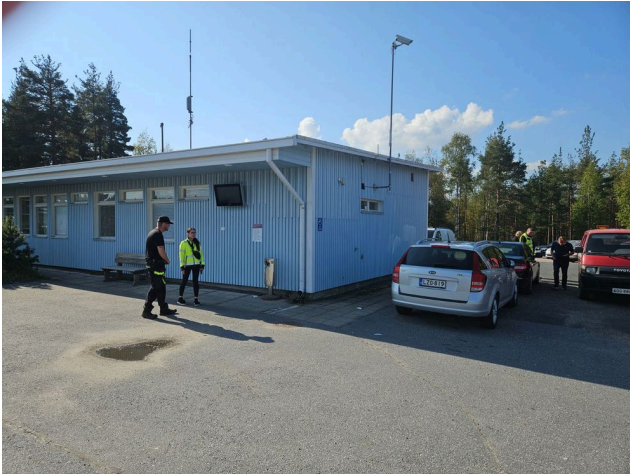
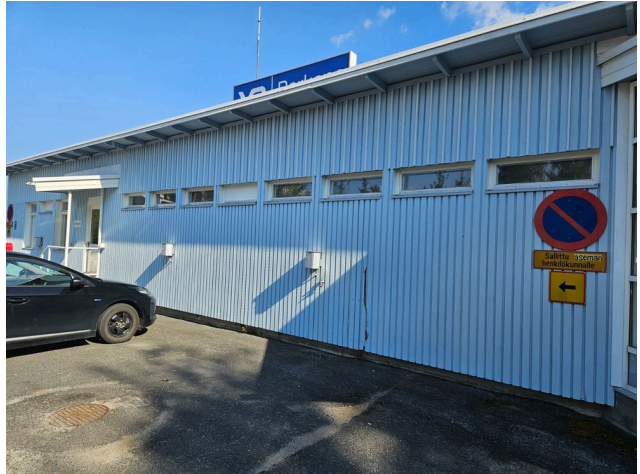
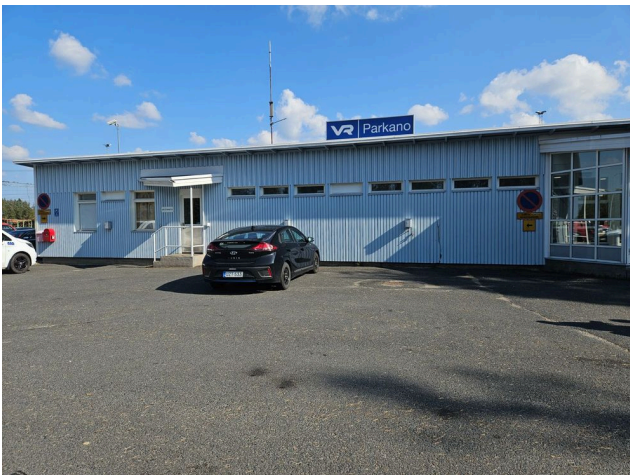
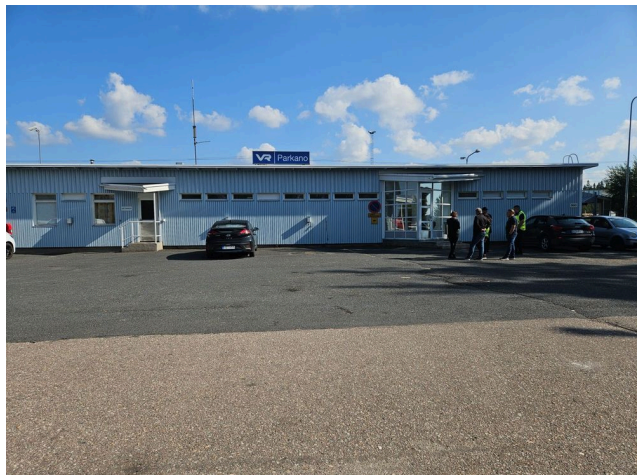
Julkisivu on yleisesti asianmukainen ja siisti kuntoinen.

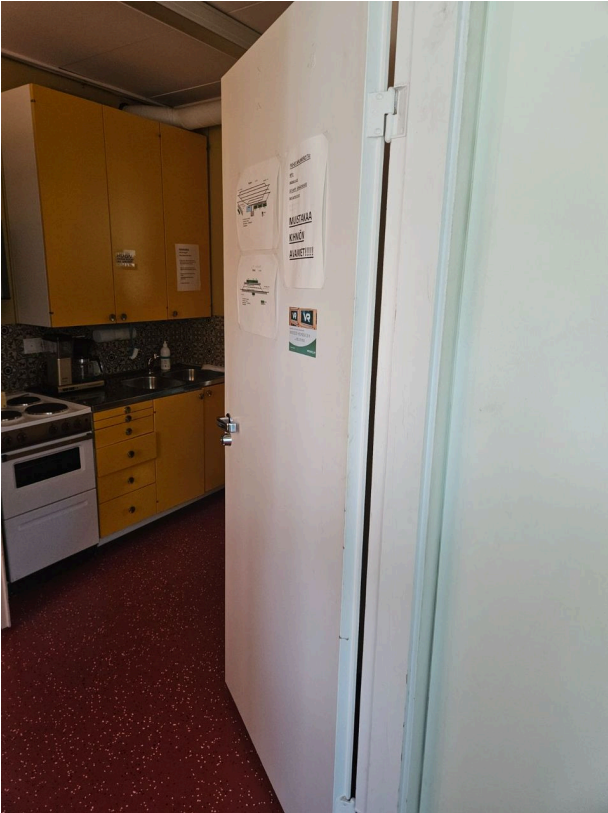
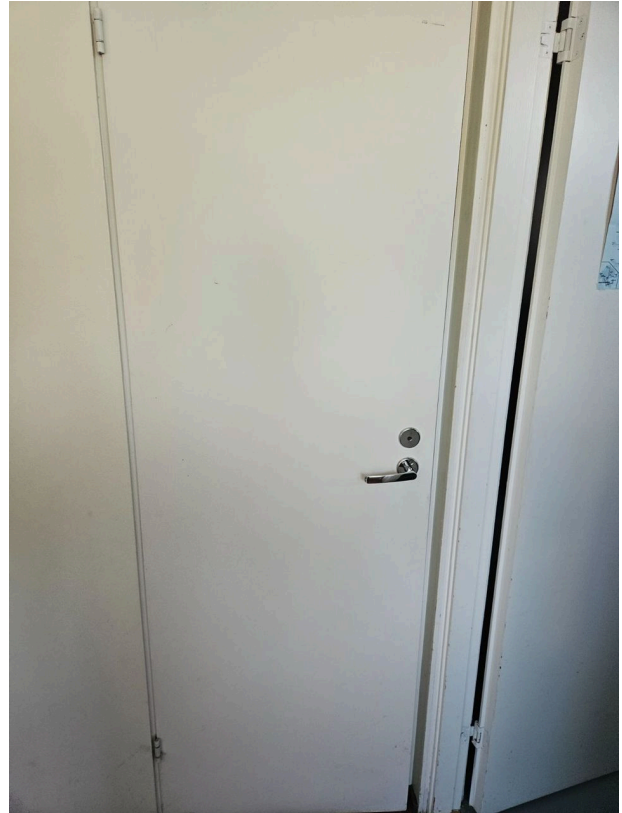
Rakennusaikaiset, toimii.

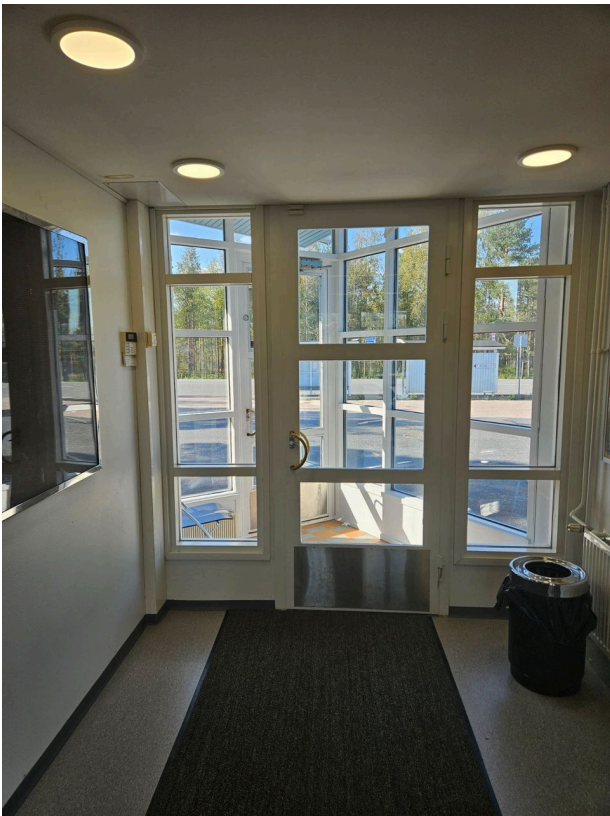
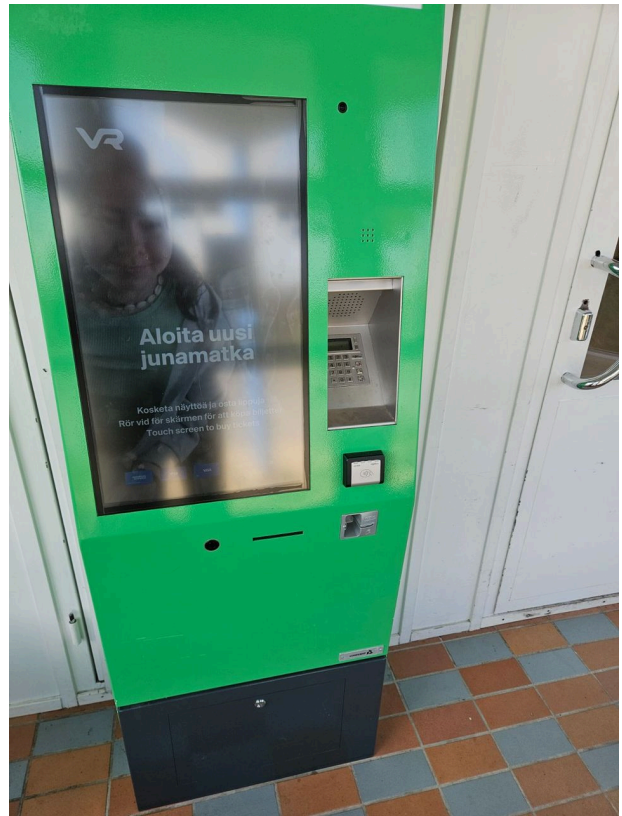
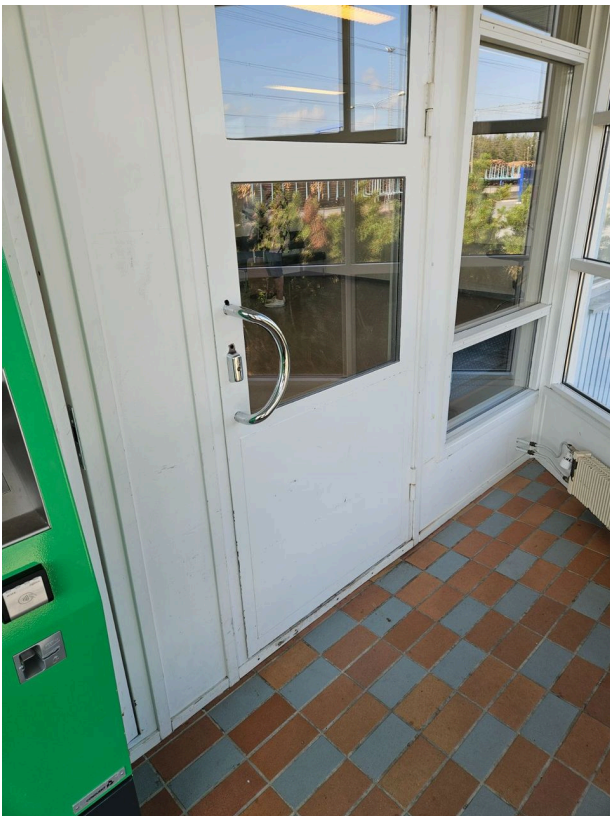
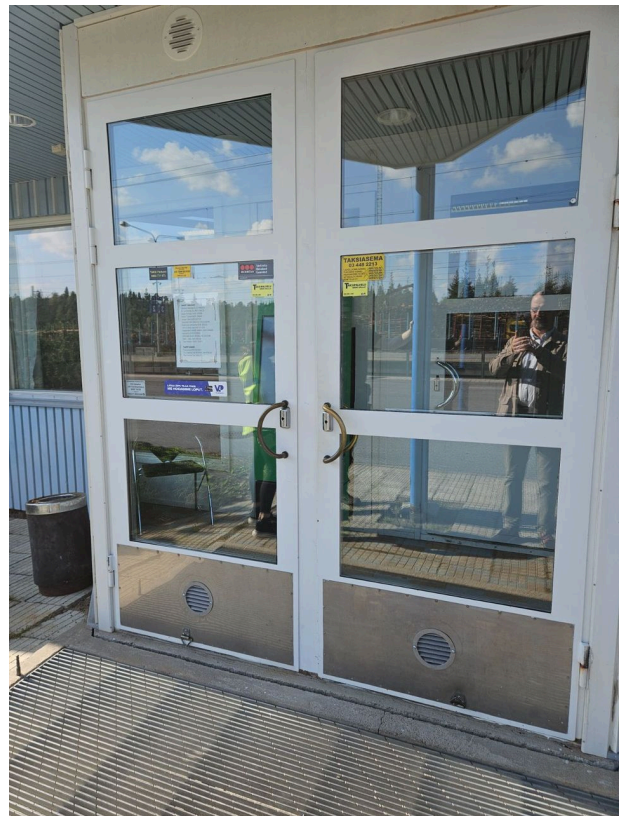
Rakennusaikaiset, toimii.

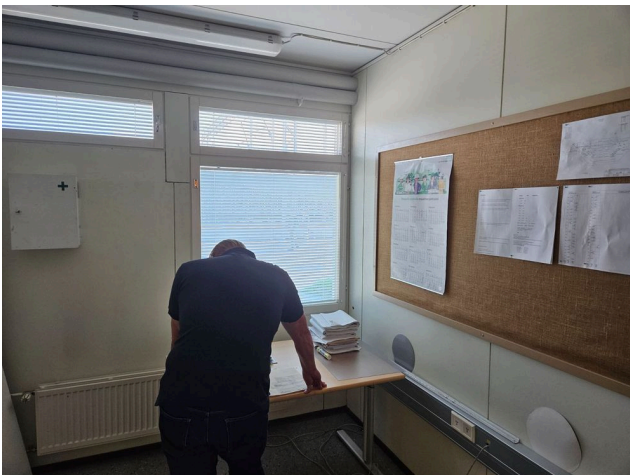
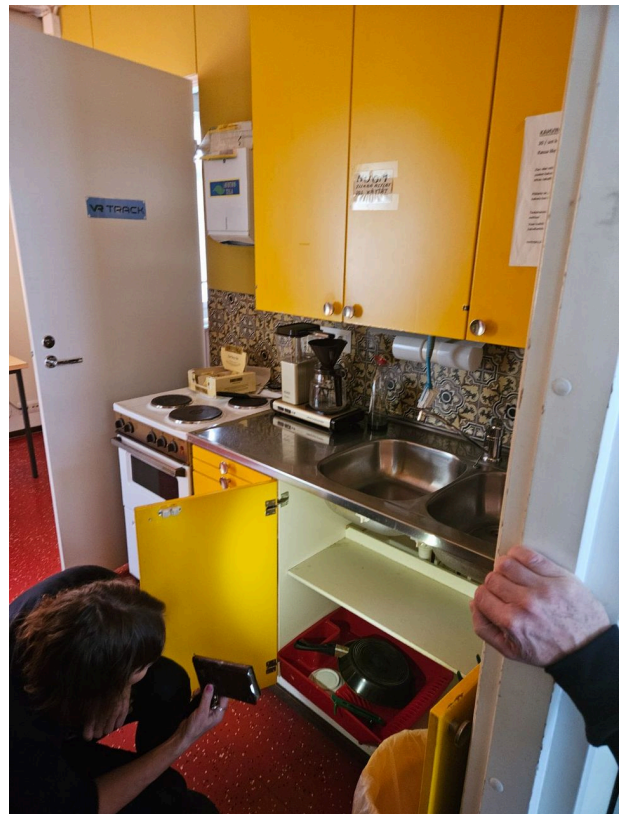
Rakennuksen sisätilat ja pinnat ovat rakennusaikaisessa kunnossa pois lukien rakennuksen eteläpään sosiaalitilat (uusittu osin).

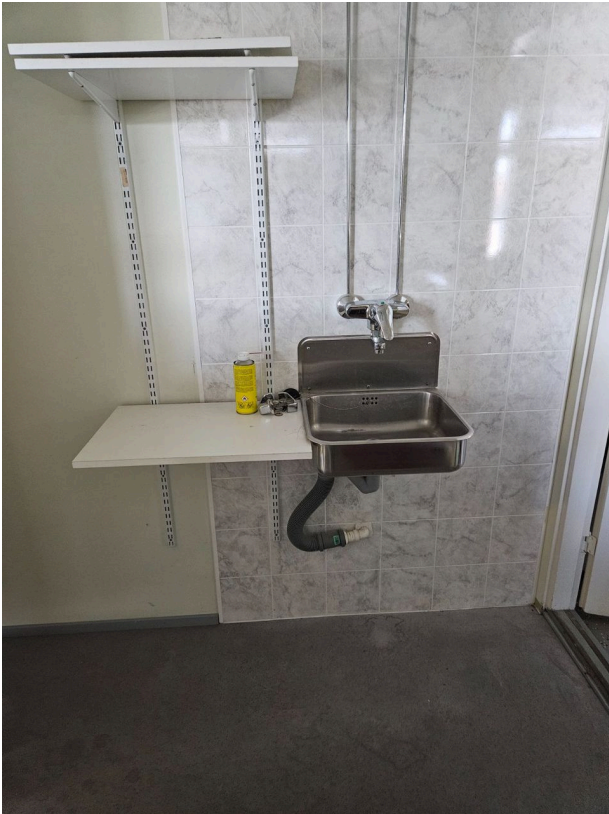
Vesimittari on yleisissä tiloissa (kaikilla pääsy).
