**Siltatiedot**

| Siltatiedot: | Rakennettu 1989 |

**Yleistä**

VeiTa Tekniikka Oy on suorittanut sillan tarkastuksen siltapaikalla 8.5.2024. Havainnot ja tiedot perustuvat siltapaikalla tehtyihin havaintoihin sekä tiekunnan edustajilta saatuihin tietoihin.

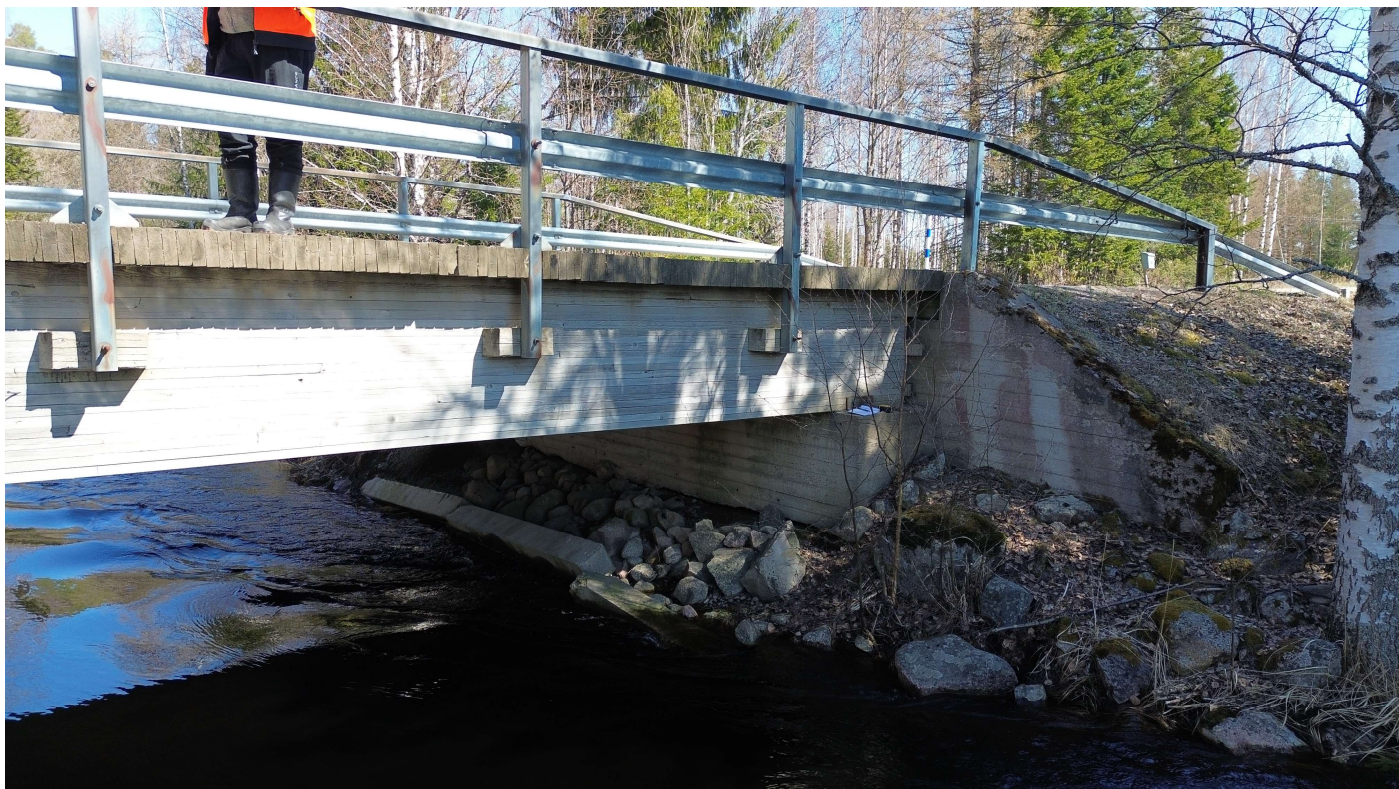
Kuva 10. Betoninen perustus ja maatuki 1.

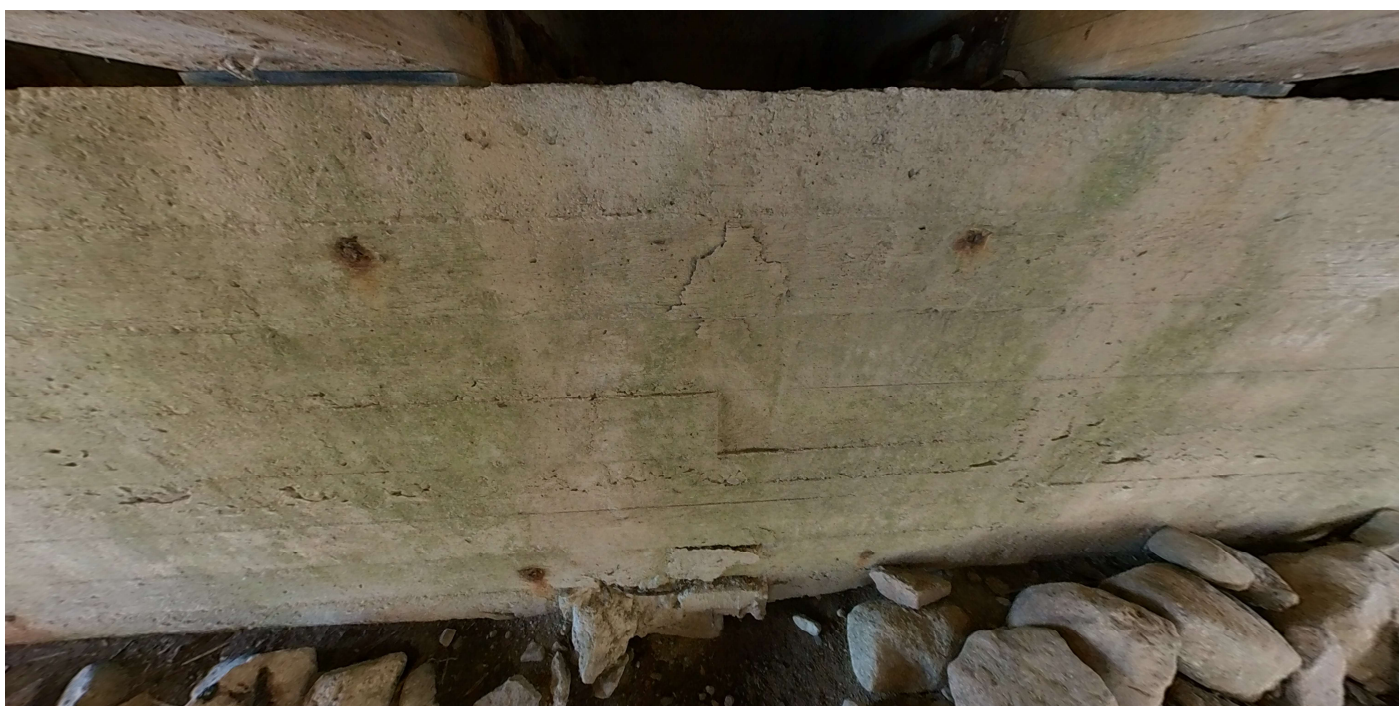
- Plp / b - 5 Betonipaaluperustus HI = 6.0 m 27.9.1976 mukaisesti
- Perustuksissa on lohkeama- ja rapautumisvaurioita sekä vesivuotovaurioita
- Perustusten uoman puolen eroosioverhous on puutteellinen
- Perustuksissa ja maatuissa on havaittavissa normaalia iän ja ympäristön aiheuttamaa kulumaa

Kuva 13. Betoninen perustus ja maatuen 2 rapautumisvauriot.

- Sillan betonisten perustusten ja maatukien peruskorjaus
- Vanhan puisen kannen ja kaiteiden purkaminen
- Liimapuisten palkkien kunnostus ja mahdollinen palkkien lisäys
- Uuden syrjälankkukannen rakentaminen tai liimapuisten kansielementtien asennus (13,2 m x 6,2 m = n. 82 m<sup>2</sup>)
- Sillan kaiteet on uusittava nykyisten suunnittelumääräysten mukaisesti, Väyläviraston ohjeita 9/2022 mukaan
- Sillan molemmin puolin on rakennettava riittävän pitkät pengerkaiteet alku- ja loppuviisteineen
- Muut siltapaikan vaatimat työt, mm. asfaltointi sillan molemmin puolin, n. 30 m matkalta
- Kantavien palkkien lisäys ja mahdollinen vaihtaminen, mikäli palkeissa on lahovaurioita.
- Reunimmaisten liimapuupalkkien sääsuojaus, maalaus tai rimoitus
- **Kustannusarvio n. 160 000–200 000 € (sis. alv 24 %)**

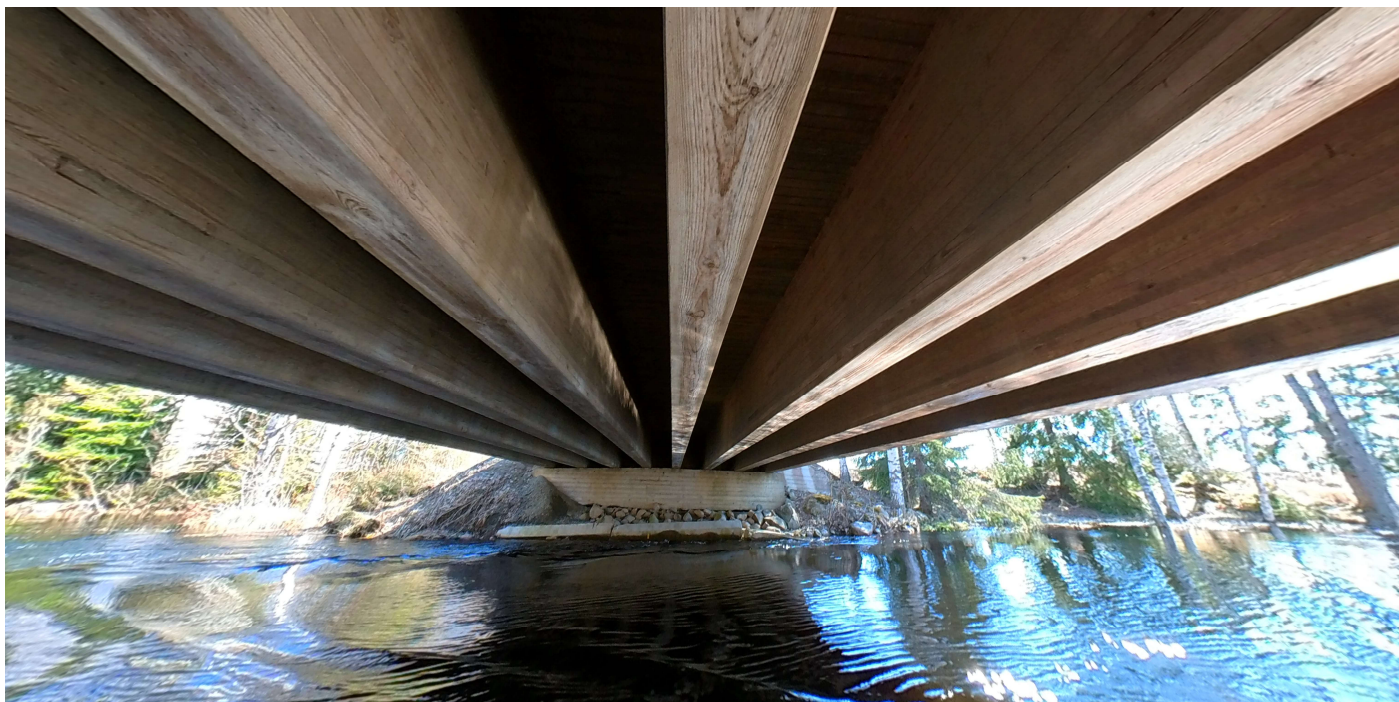
Kuva 14. Sillan kantavat liimapuupalkit, korkeus 910 mm, leveys 210 mm, 8 kpl.

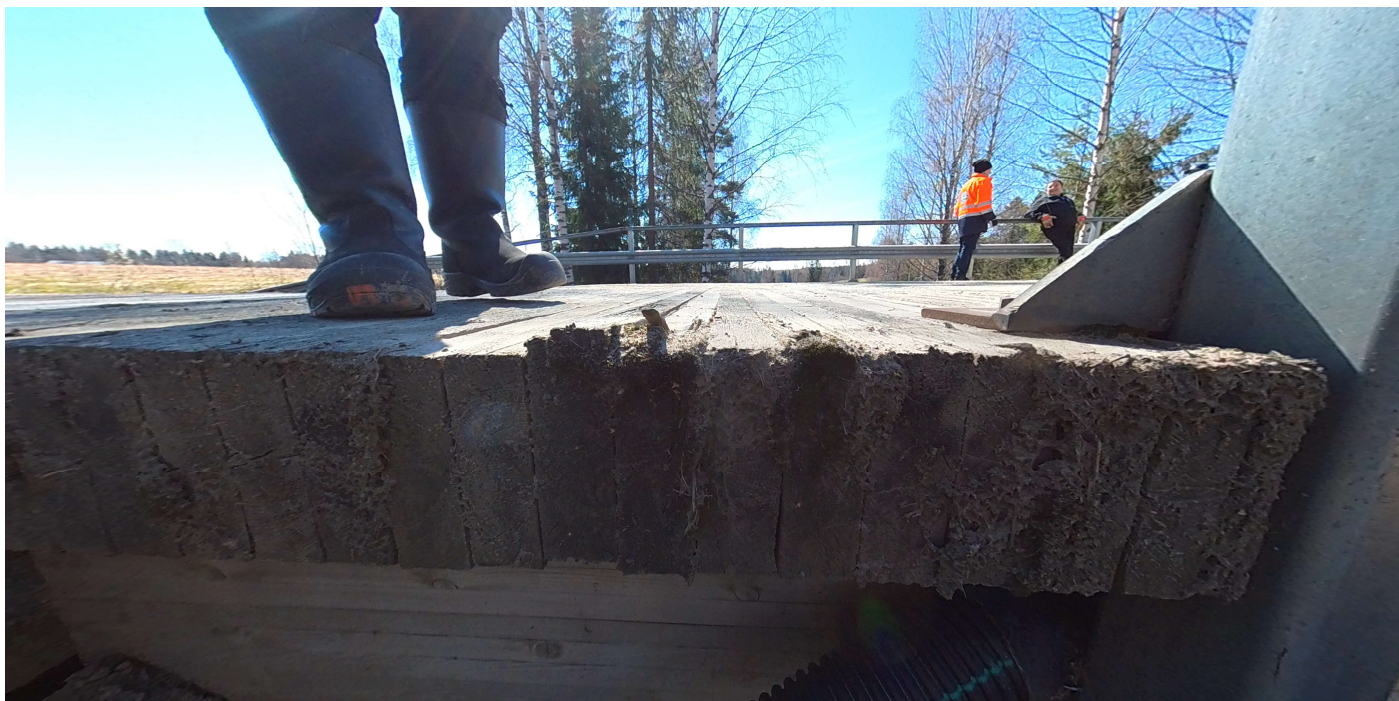
- Plp / c - 10 Kansilankutus Jm = 4...20 m, Hl = 4 / 6 / 6.5 m 10.4.1978 mukaisesti.
- Syrjälankku kannessa on vakavia kulumis-, vesivuoto- ja lahovaurioita.
- Kansilankutuksessa on havaittavissa valkeaa sienirihmastoja lankutuksen alapinnalla, joka on aiheuttanut paikallisia lahovaurioita kansilankutukseen. Lahottajasieni on voinut edetä myös palkkeihin.
- Sillan kaiteet on tehty Plp / c - 21 Korkean kaiteen kiinnityspiirustus 27.9.1976 mukaisesti.
- Pengerkaiteet eivät ole nykyisten suunnittelu määräysten mukaiset.

- Sillan syrjälankkukannen vauriot. Vesivuotovauriot ovat voineet aiheuttaa lahovaurioita sillan kantaviin rakenteisiin.
- Vaurioiden korjaaminen ei ole taloudellisesti kannattavaa, jos korjauksilla voidaan jatkaa sillan käyttöikä 5–10 vuotta.

Kuva 15. Syrjälankkukannen lahovaurio.

- Korjaustoimilla ei voida nostaa sillan kantavuutta, mikäli palkkeja ei lisätä.
- Ensisijaisesti suosittelemme päällysrakenteen uusimista.

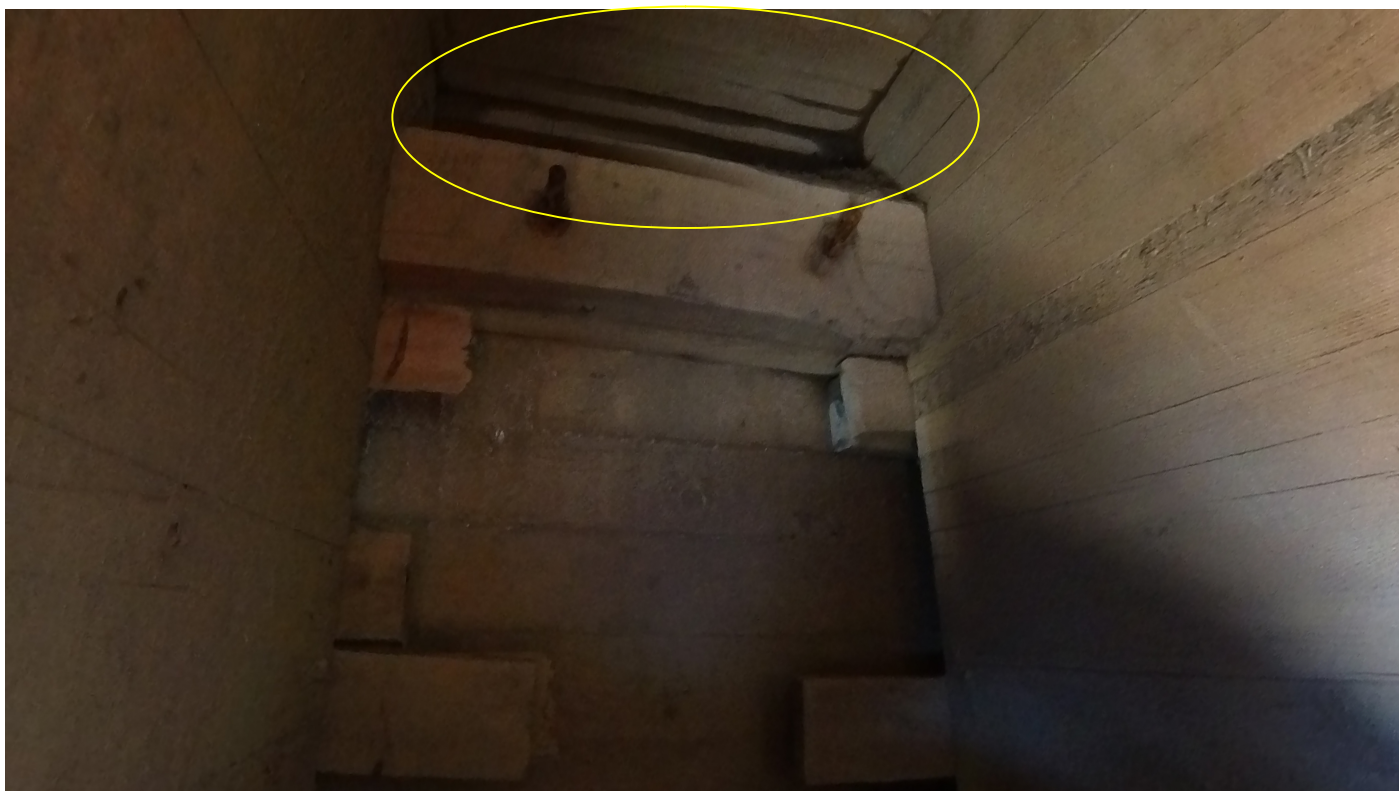
Kuva 16. Vesivuotovaurio tuella 2

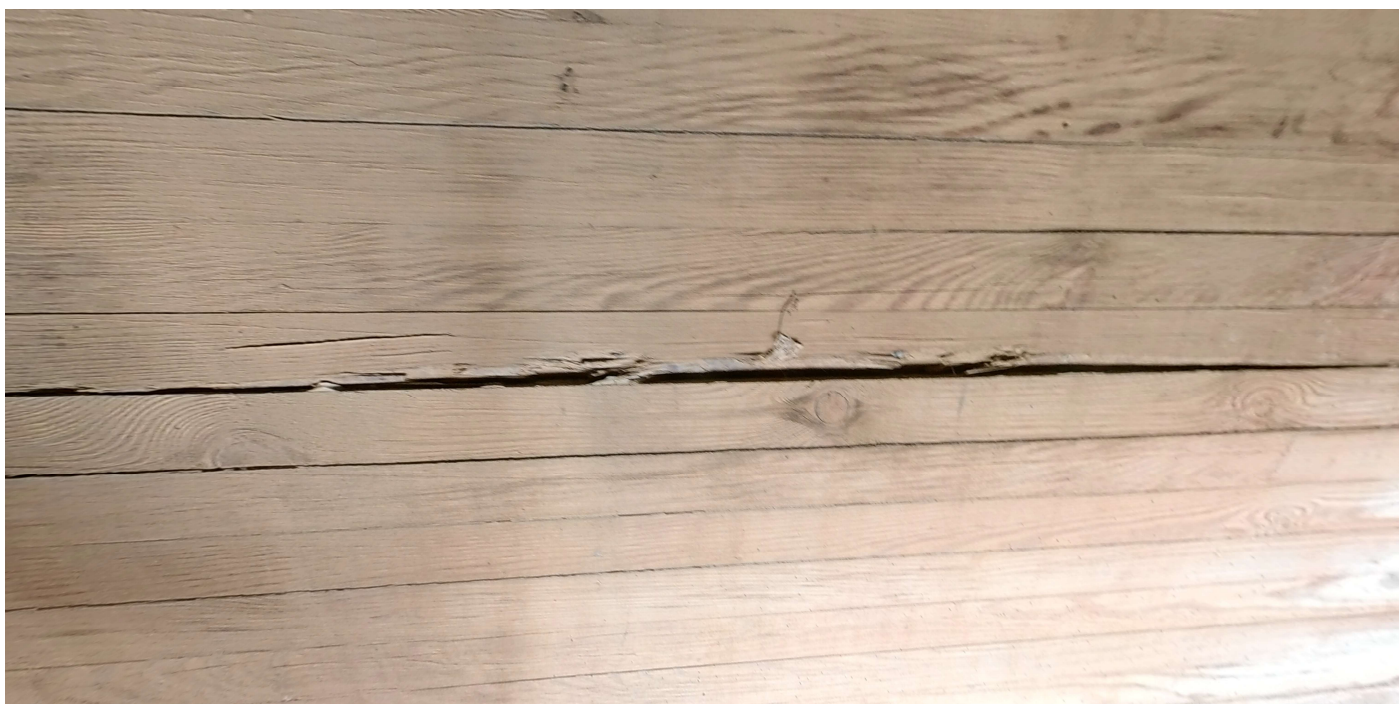
- Plp / c - 4 Päälysrakenne Jm = 13...20 m, HI = 6 m 11.12.1978 mukaisesti
- Pääkannattajina toimivat liimapuupalkit, joita on 8 kappaletta. Valmistaja Kestopuu Oy, Ilmajoki
- Palkkien kiinnitysraudoissa maatuella havaittiin lehtiruostetta.
- Palkeissa on havaittavissa liimasaumojen halkeilua, joka vaatii korjaustoimenpiteitä
- Palkeissa on havaittavissa syrjälankkukannen läpi tullutta vesivuotoa (valumajälkiä), joka on voinut aiheuttaa lahovaurioita palkin yläosaan lankutuksen alle.

- Sillalle tulee suorittaa seuraava tarkastus viiden vuoden kuluessa tai aikaisemmin mikäli havaitut vauriot pahenevat.
- Esitetyt vauriot suositellaan korjattavaksi heti. Palkeissa olevat halkeamat voivat laajentua voimakkaassa rasituksessa.

Kuva 17. Liimapuupalkin halkeamavaurio

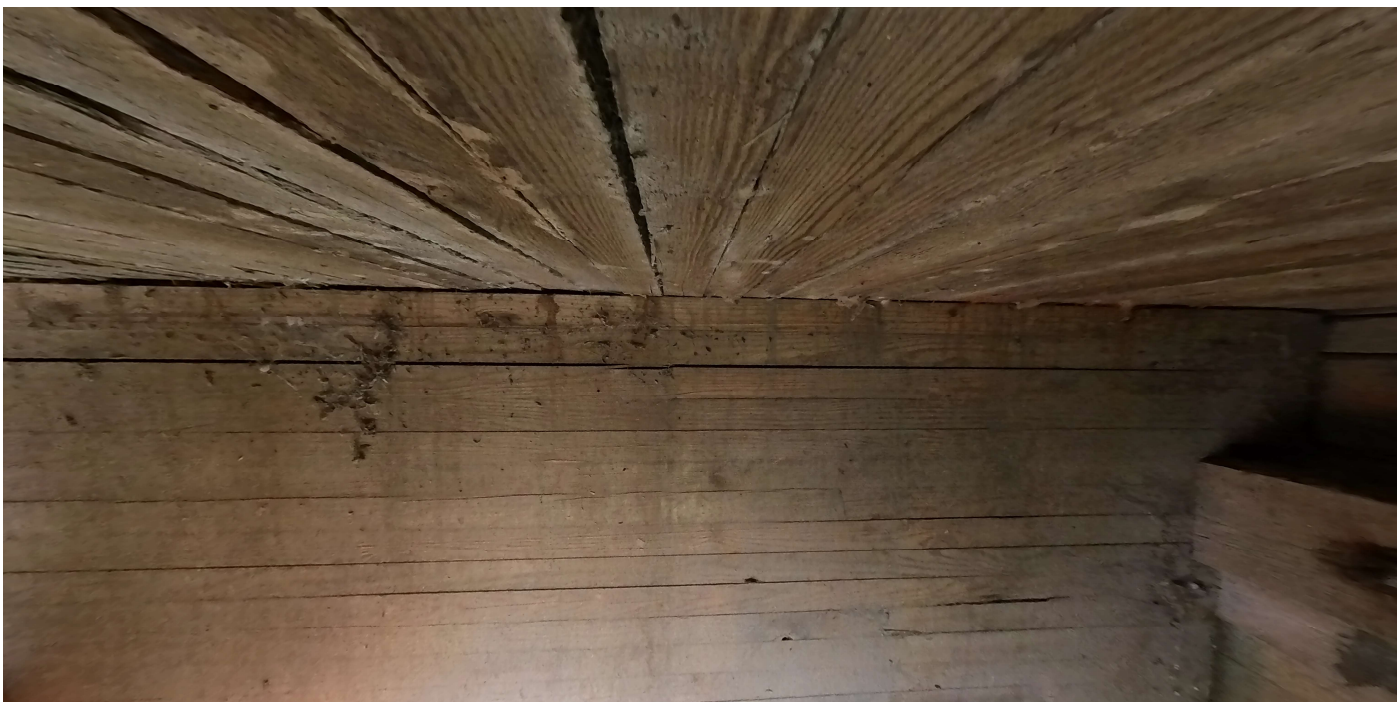
**Kuva 18. Halkeamavauriot palkissa**

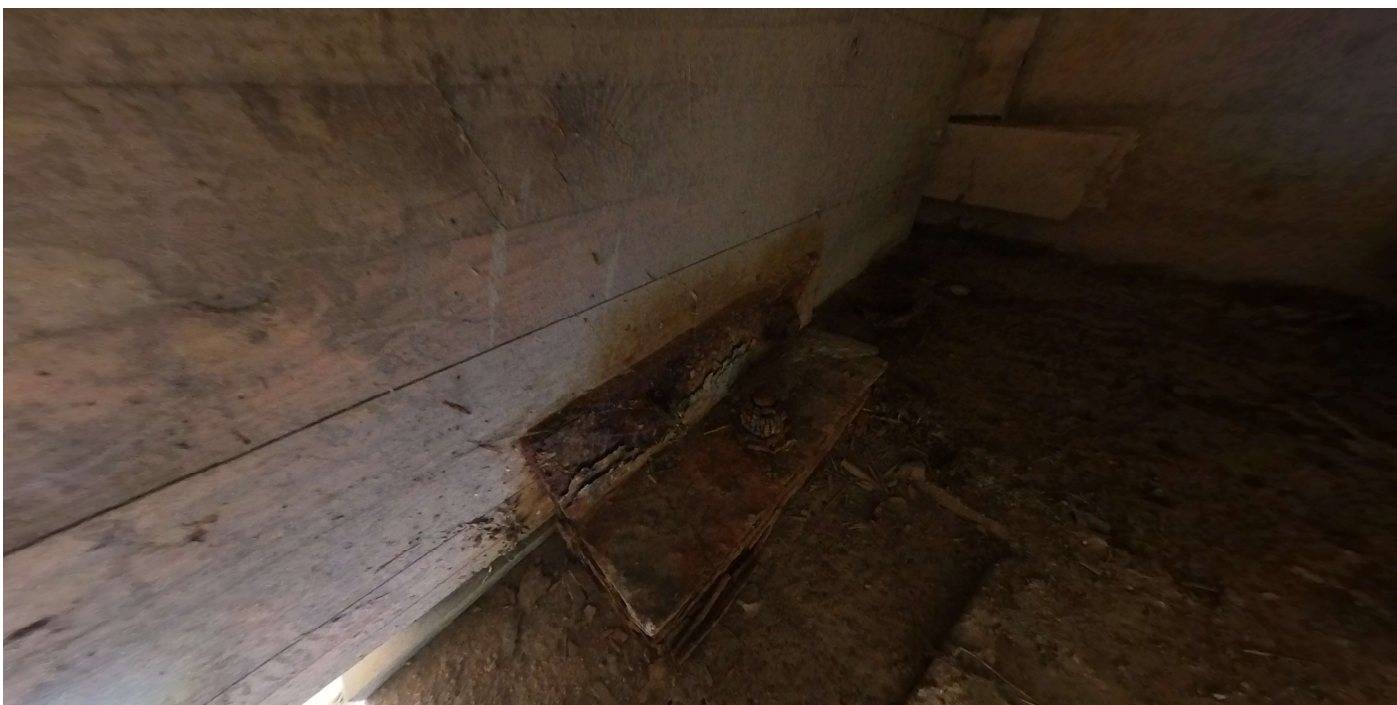
**Kuva 19. Lehtiruostetta palkkien kiinnitysraudoissa**

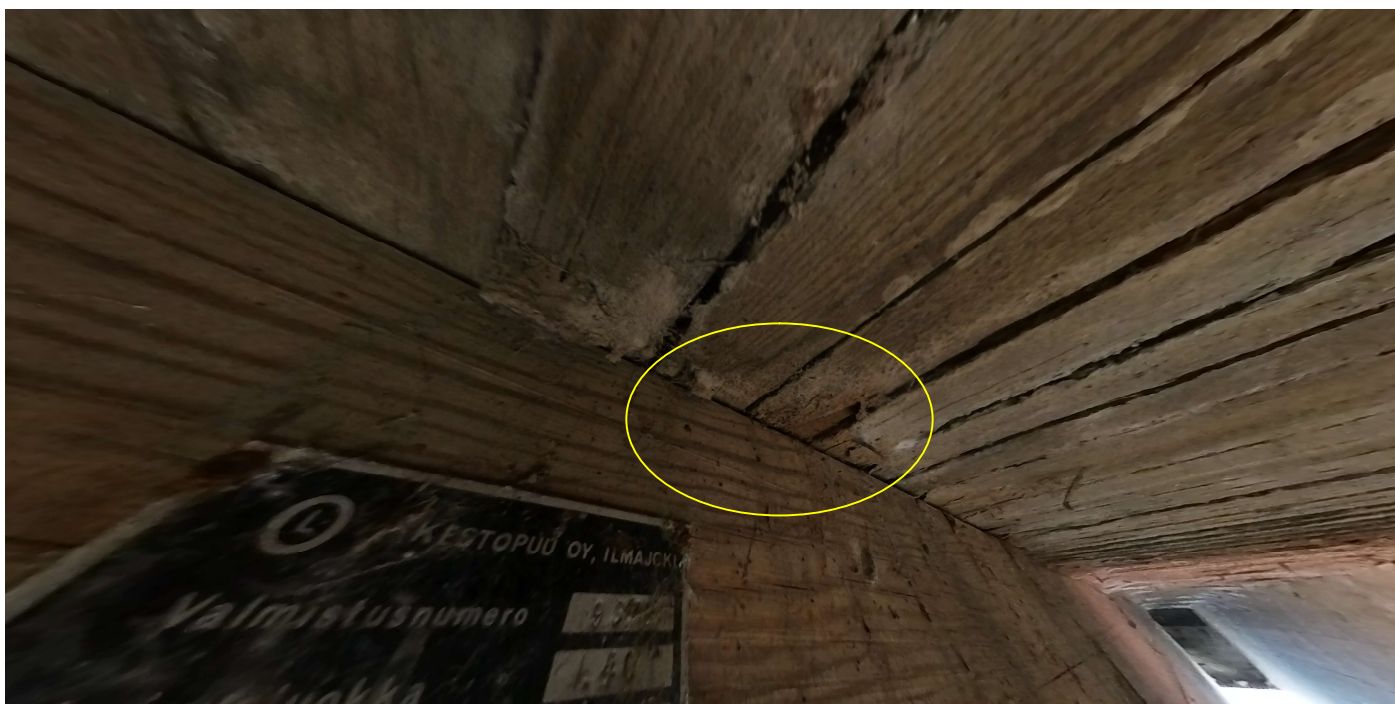
Kuva 20. Lahovaurio syrjälankkukannen alapinnalla, valkeaa sienikasvustoa.

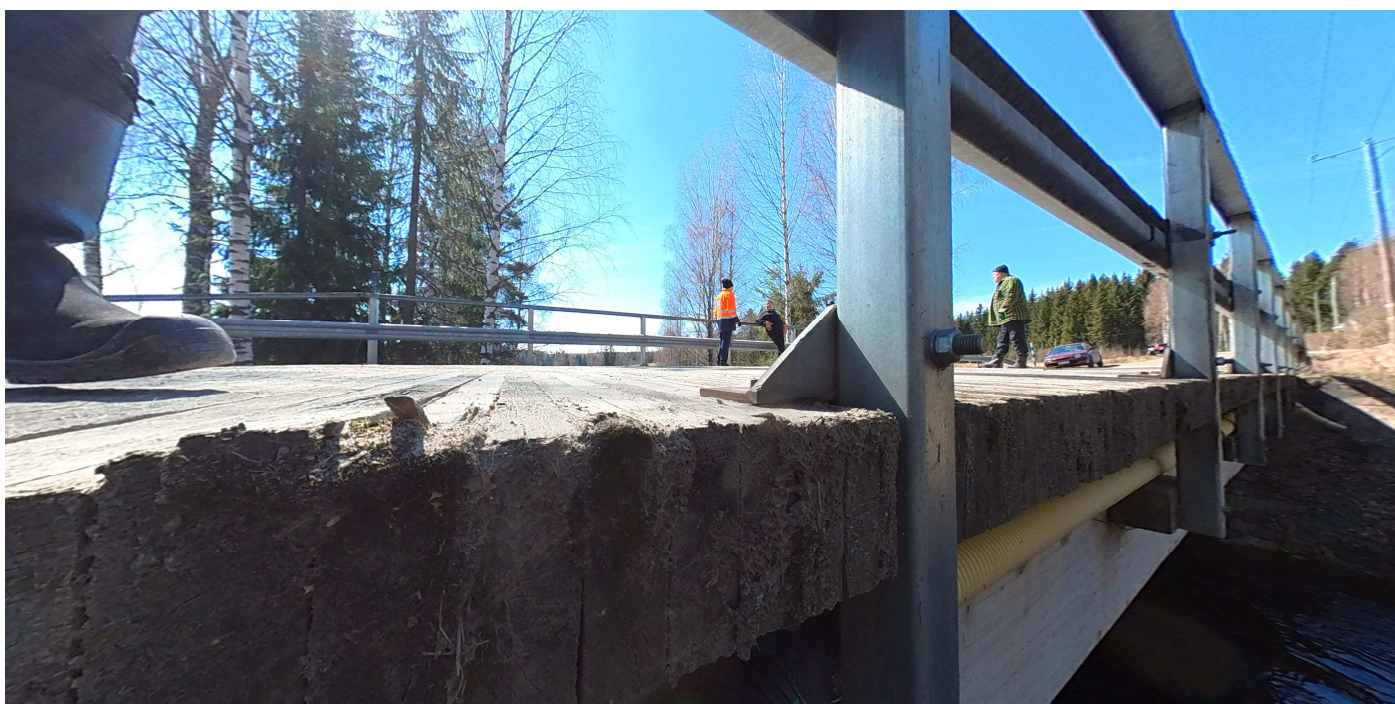
Kuva 21. Sillan kaiteet.

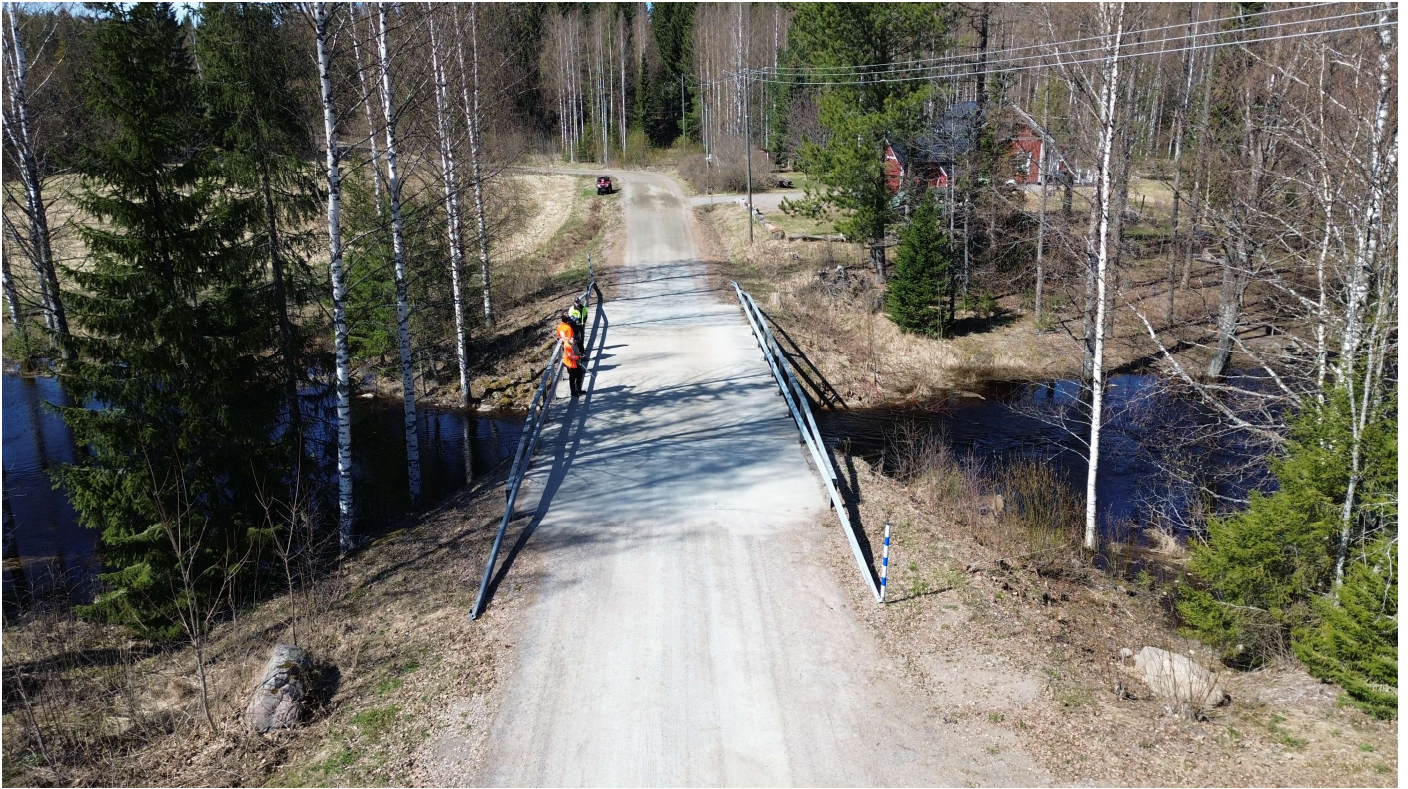
- Sillan liikenneturvallisuusmääräysten täyttymisestä vastaa tien omistaja (tiekunta)
- Siltapaikalla ei ole tällä hetkellä pengerkaitteita ja tästä aiheutuu liikenneturvallisuus riski.
- Mikäli havaitaan vakavia vaurioita, jotka voivat vaarantaa sillan liikenneturvallisuuden ja kantavuuden, on niistä varoitettava tienkäyttäjiä liikennemerkeillä sekä tarvittaessa määriteltävä sillan painorajoitus uudelleen.

**Kuva 22. Sillan kaiteet, pengerkaiteet puuttuvat**
