## RAPORTTI KUNTOARVIO Asuinrakennus

Tarkastuspäivä 12.8.2024

Haapasenkosken Saha, Käenmäentie 4,6,8

39700 PARKANO

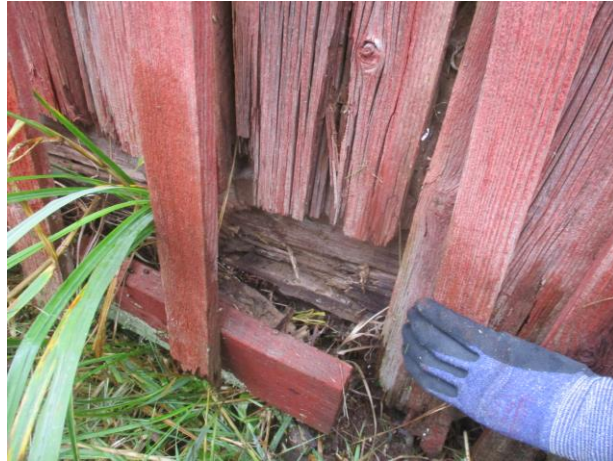
Kuva 1b. Lahovaurio rungon alaosassa.

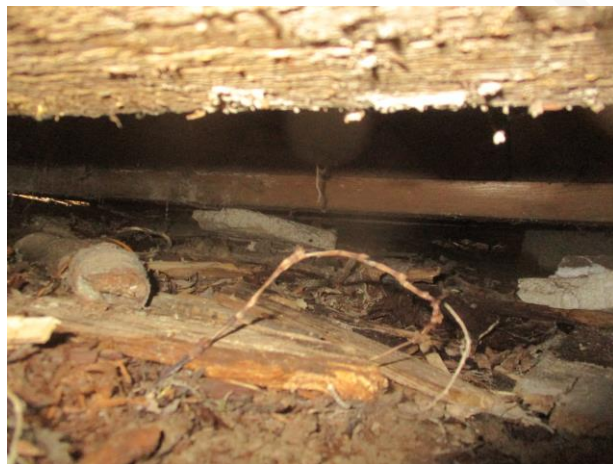
Kuva 1c. Alapohjatila on matala. Orgaanista jätettä maapohjassa.

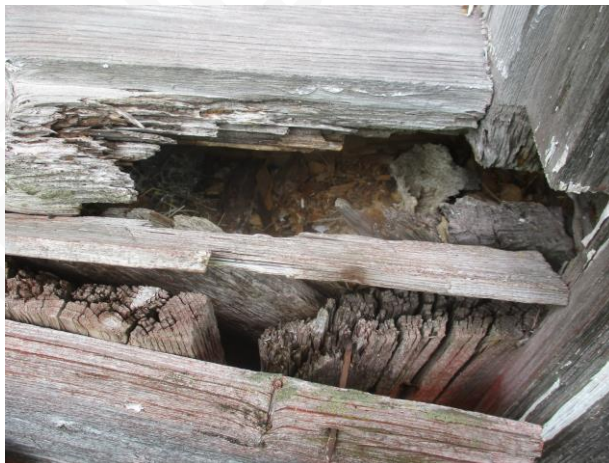
Kuva 2c. Vaurio seinärakenteessa ja ikkunan karmissa.

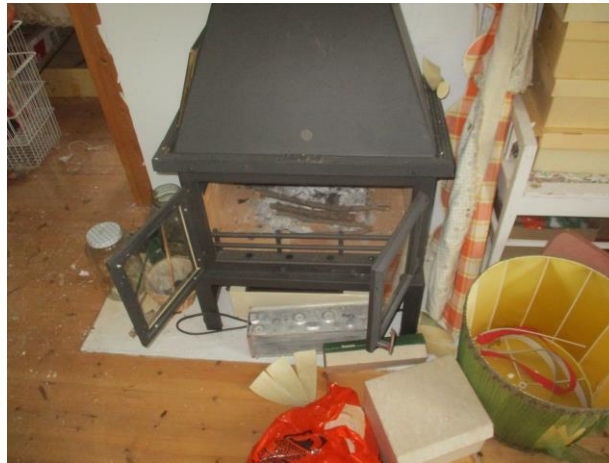
Kuva 12b. Kipinäsuojaus on takan edustalle asettamatta.

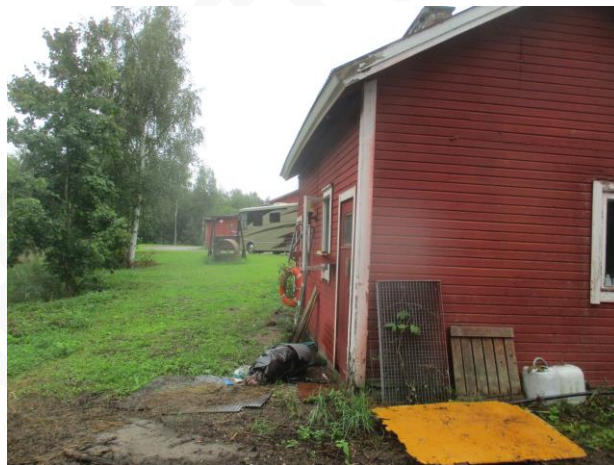
Kuva 1a. Kattovedet ohjautuvat rakennuksen vierustalle.

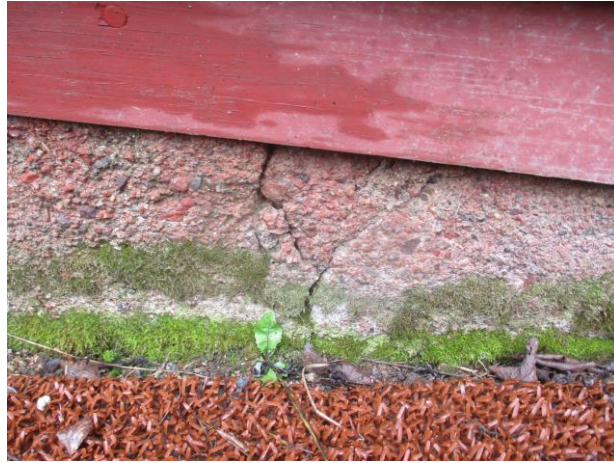
Kuva 1b. Sokkelissa oli havaittavissa halkeamia.

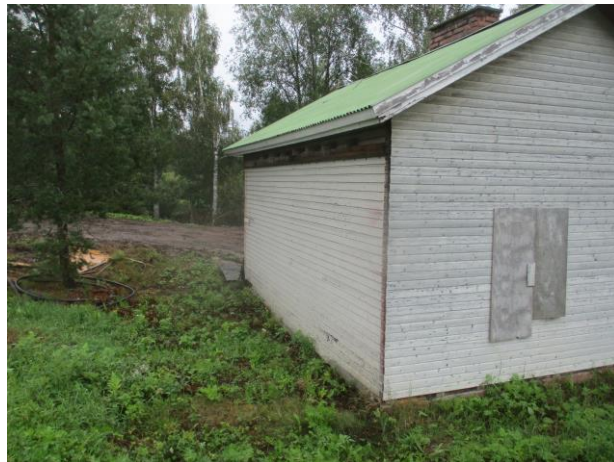
Kuva 1c. Maanpinnan viettojen tarkastelua. Rakennuksen vierustalla on kosteutta sitovaa kasvillisuutta.

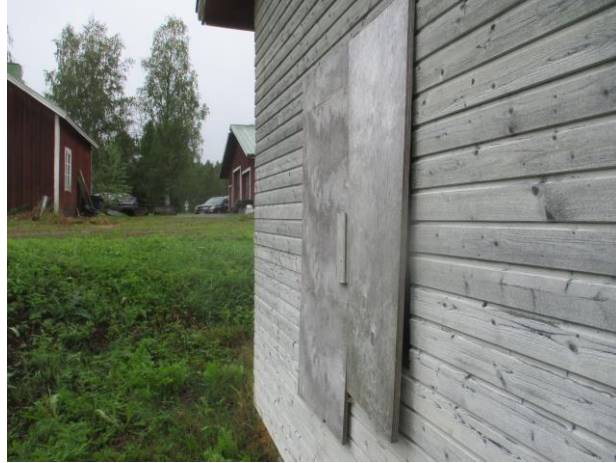
Kuva 3b. Yksittäinen ikkuna on poistettu.

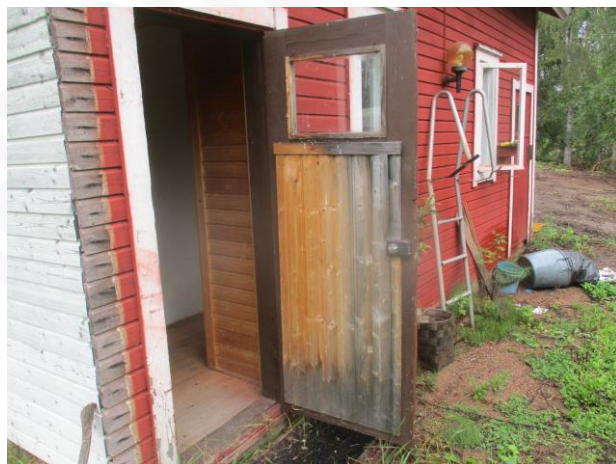
Kuva 3d. Ulko-ovet ovat kosteusvaurioituneet ja osin lahonneet.

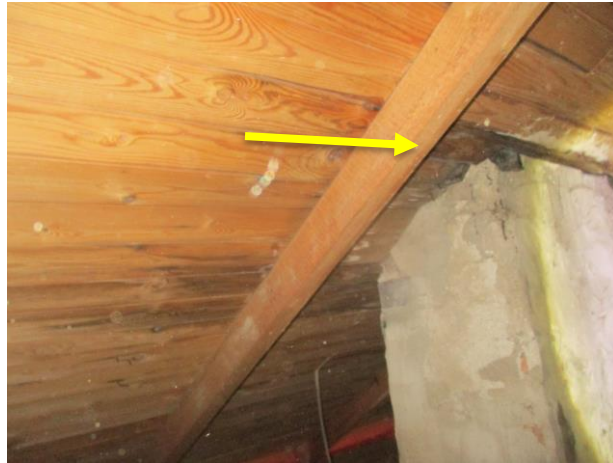
Kuva 4b. Yläpohjassa oli havaittavissa kosteusjälkiä. Kyseessä on piipun läpiviennin juurivuoto.

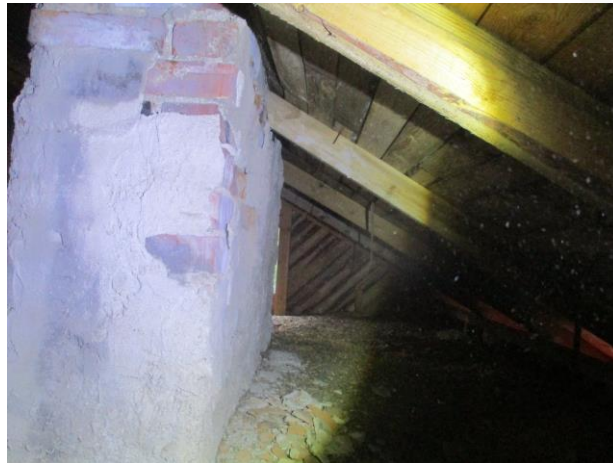
Kuva 4c. Hormissa oli havaittavissa rappauksen irtoamista sekä kosteusjälkiä.

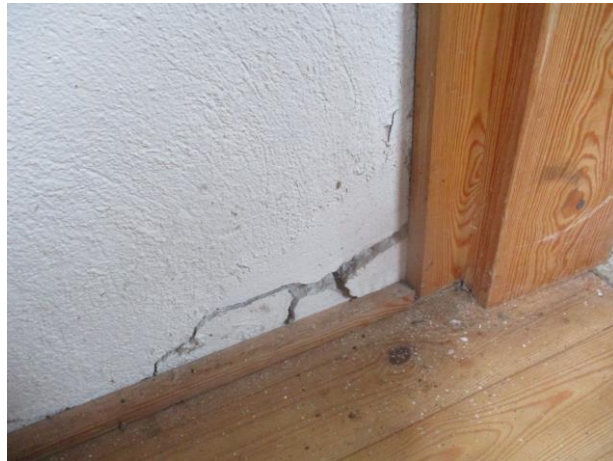
Kuva 12a. Hormissa on havaittavissa halkeama, joka viittää perustuksen vajoamiseen.

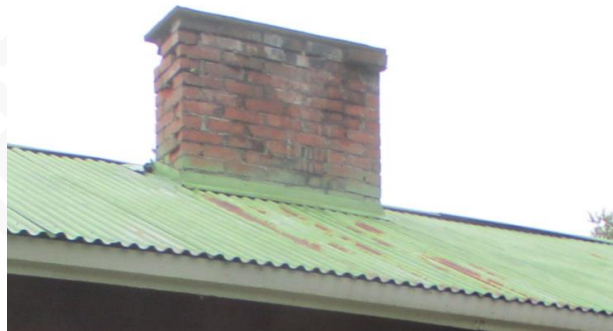
Kuva 12b. Hormissa rapautumaa ulkopuolella. Piippua ei ole pellitetty eikä piipun päällä ole sadehattua.

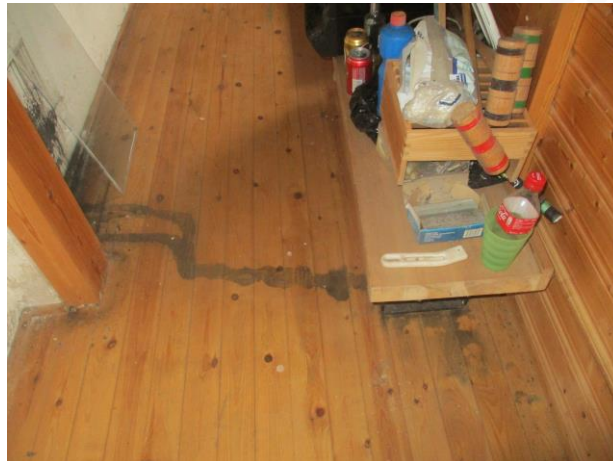
Kuva 12d. Piipun sadehattua ei ole. Vesi ohjautuu hormistoon ja edelleen sisätiloihin. Vesi ja pitkäaikainen kosteus rapauttaa hormistoa.

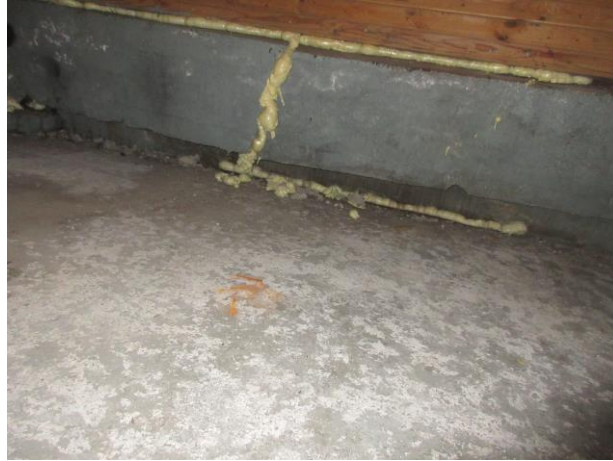
Kuva 1h. Sokkelissa oli halkeamia.

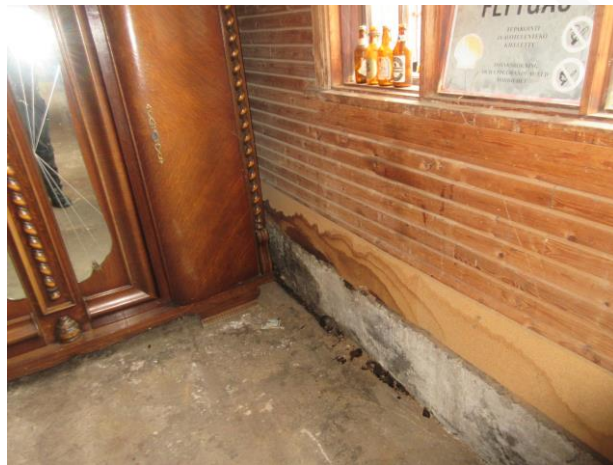
Kuva 1i. Rungon alaosat ovat paikoin hyvin märkiä

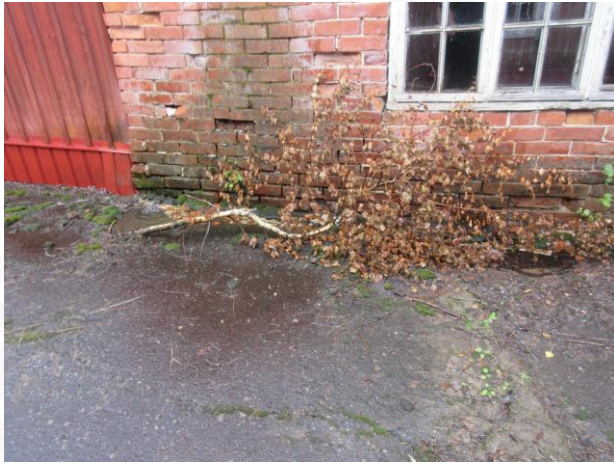
</div> <p data-bbox="438 1568 1054 1624">Kuva 2a. Tiilimuurauksessa oli rapautumaa ja muuraus oli paikoin märkä.</p>

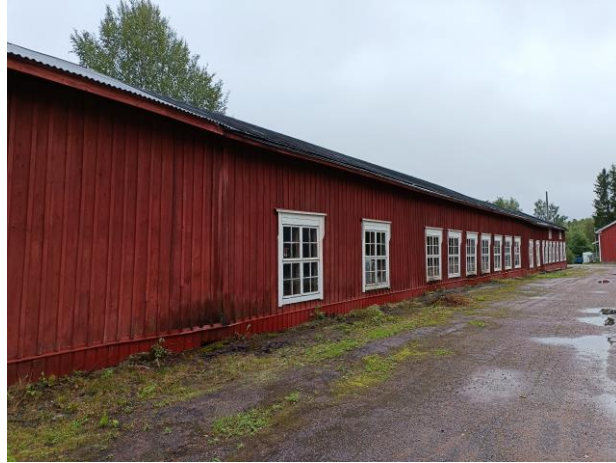
Kuva 2e. Yleiskuvaa verhouksesta. Kosteusjälkiä verhouksen alaosissa.

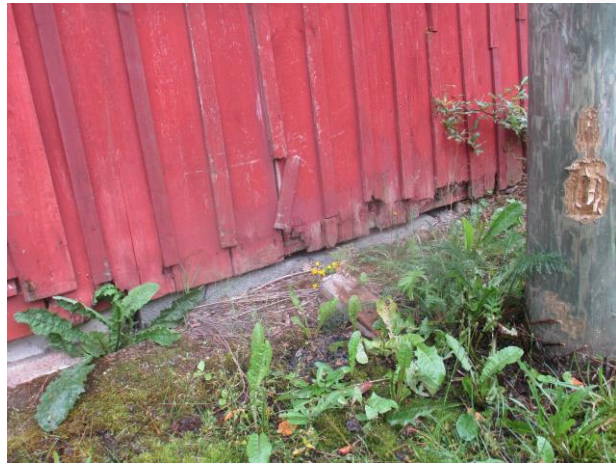
Kuva 2f. Laudoituksen alaosissa on lahoa.

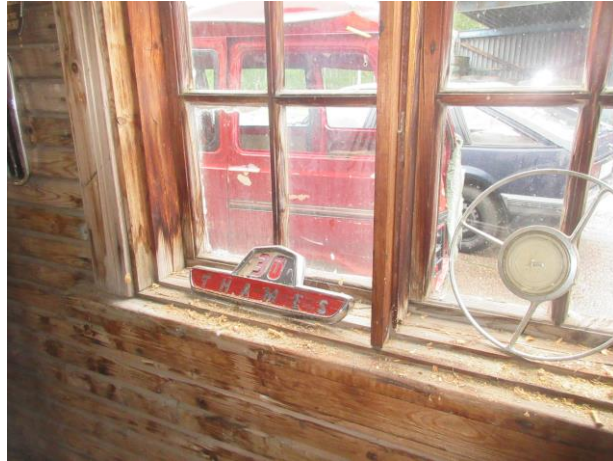
Kuva 3c. Kosteusjälkiä ikkunoissa.

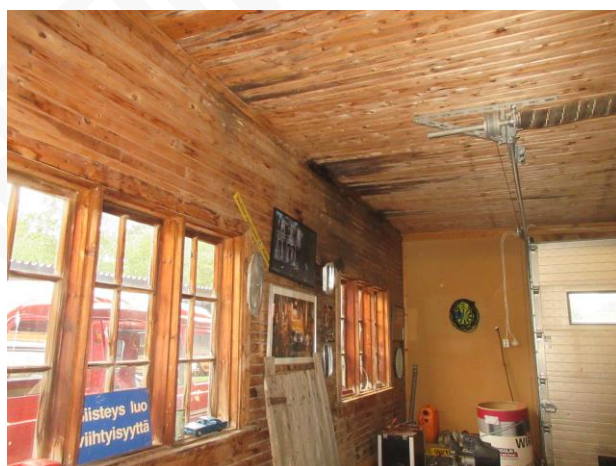
Kuva 4e. Akuutti kosteusvauriokohta, joka ulottuu myös seinärakenteeseen.

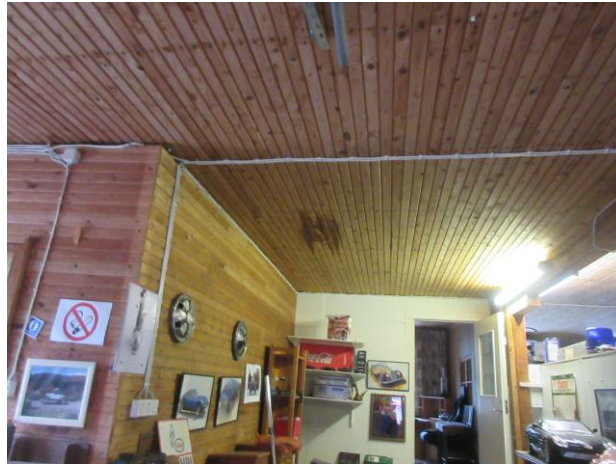
Kuva 4f. Vuotokohta.
