Päivämäärä
29.6.2023

KESKUSTAN KOULU, C-OSA

KOSTEUS- JA SISÄILMATEKNINEN

KUNTOTUTKIMUS

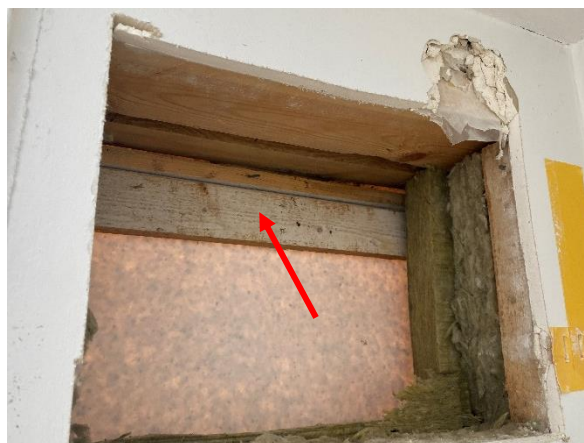
Kuva 31. Rakenneavaus RA-US 3. Ikkunanauharakenteen yläosaan on asennettu vaakakoolaus siten, että se osaltaan heikentää ulkoseinän tuulettuvuutta (punainen nuoli). Rakenteessa ei havaittu viitteitä vaurioista.

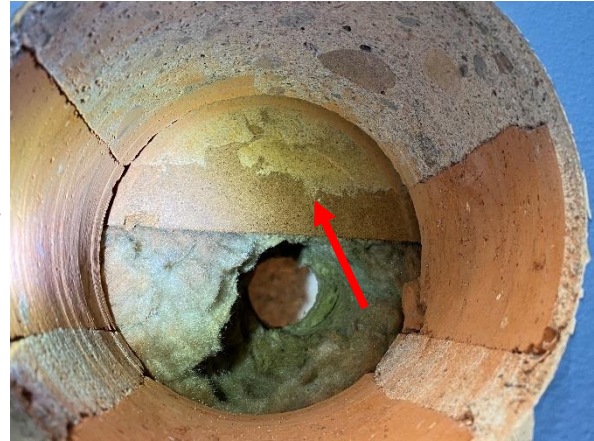
Kuva 33. Rakenneavaus US-5 ikkunan alapuolelle. Ulkoseinän ja ikkunan liitoksessa on erillinen puukuitulevy, jonka pinnassa havaittiin kosteusjälkiä (punainen nuoli).

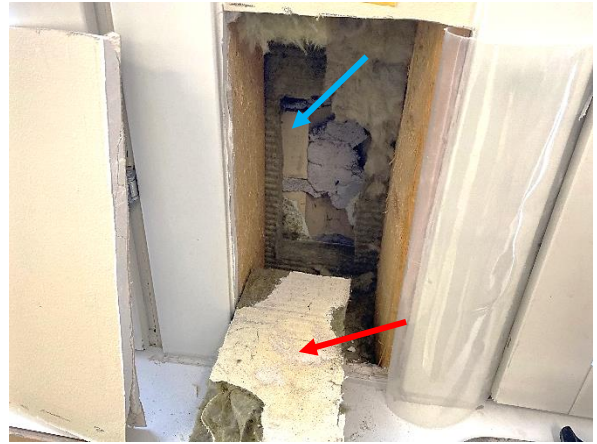
Kuva 44. Rakenneavaus RA-US 15 tiilipilasterin kohdalle yksikerroksiseen osaan. Yksikerroksisella osalla tiilipilasterin ja tuulensuojamineraalivillan välissä ei ole tuuletusrakoa (sininen nuoli). Tuulensuojavillan ulkopinnassa on tästä johtuen kosteusjälkiä (punainen nuoli).

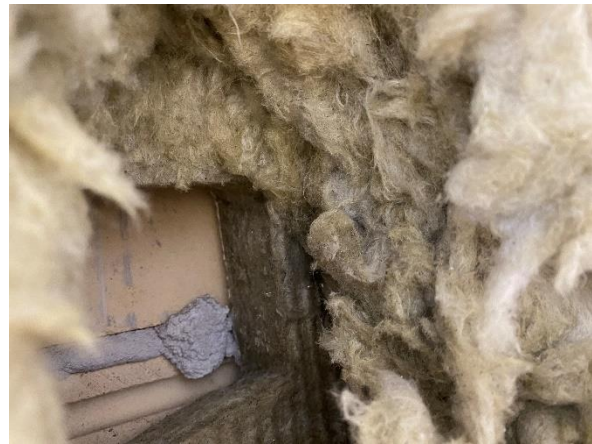
Kuva 46. Rakenneavaus RA-US 16 yksikerroksisen osan ikkunanauharakenteeseen. Ikkunanauharakenteet on toteutettu yksikerroksisella osalla tuulettumattomina.

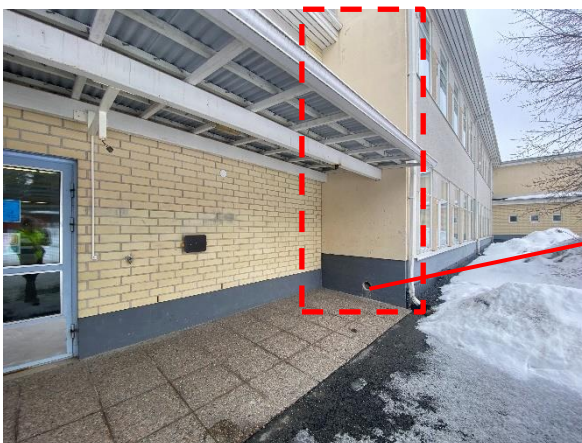
Alkuperäisen osan jäykistävä päätyseinä (US-6) on rakenneavausten perusteella toteutettu tuulettumattomana rakenteena, jossa kuorimuurauksen ja betonisen sisäkuoren välissä on mineraalivillaaeriste. Ulkoseinärakenteessa ei havaittu tuulta pitävää kerrosta. Ulkoseinän tuulettumattomuuden vuoksi rakenteeseen pääsevä kosteus ei pääse tehokkaasti kuivumaan rakenteesta. Julkisivu on kuitenkin suojattu viistosateelta erillisellä julkisivurappauksella, mutta julkisivurappauksessa havaittiin lohkeamia ja halkeamia, minkä vuoksi rappaus ei ole vesitiivis.

Kuva 47. Alkuperäisen osan jäykistävä päätyseinä (US-6) on toteutettu muista kuorimuuratuista ulkoseinistä poikkeavalla, tuulettumattomalla rakenteella.

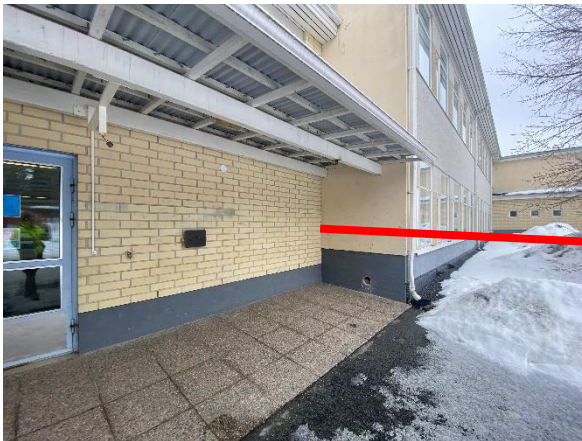
Kuva 49. Porrashuoneen jäykistävän ulkoseinän (US-6), päätyseinän (US-4) ja liittyvän väliseinän (VS-1) liitoksesta on rako.

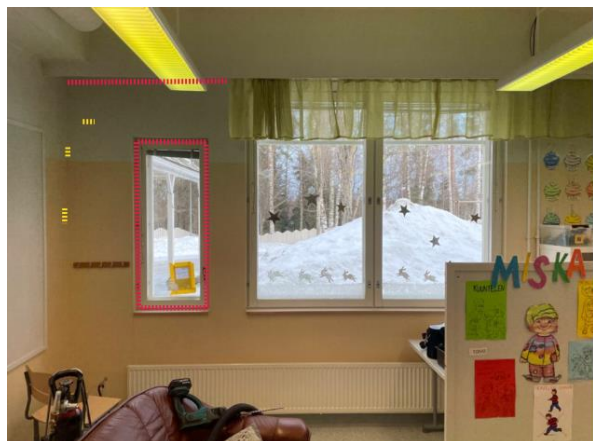
Kuva 52. Merkkiainekoe US 1. Merkkiainekokeessa havaitut merkittävät ilmavuodot on esitetty punaisella ja vähäiset ilmavuodot keltaisella.

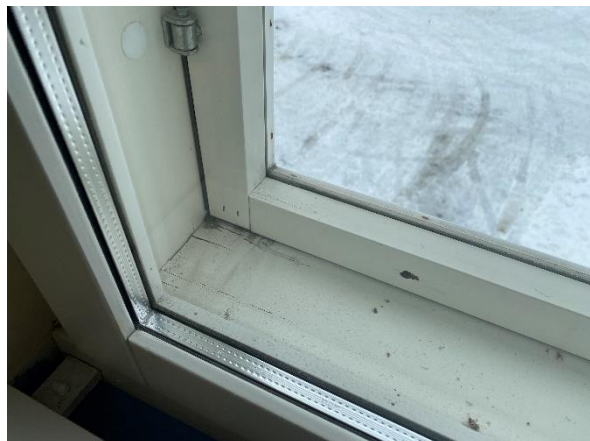
Kuva 60. Toisen kerroksen ikkuna länsijulkisivulla. Sisäpuolisissa puuosissa havaittiin halkeamia erityisesti ikkunoiden nurkka-alueilla.

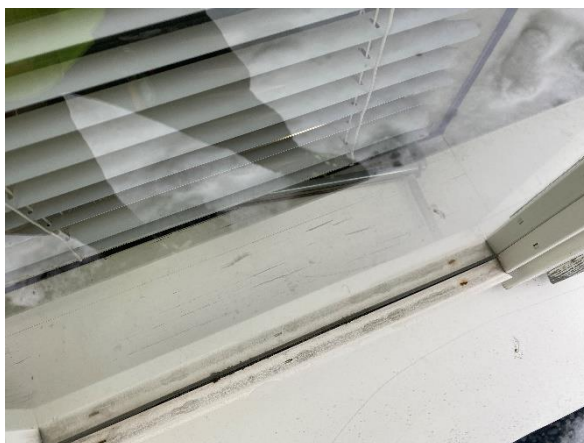
Kuva 61. Ensimmäisen kerroksen ikkuna länsijulkisivulla. Sisäpuolisissa puuosissa havaittiin paikallisia halkeamia.

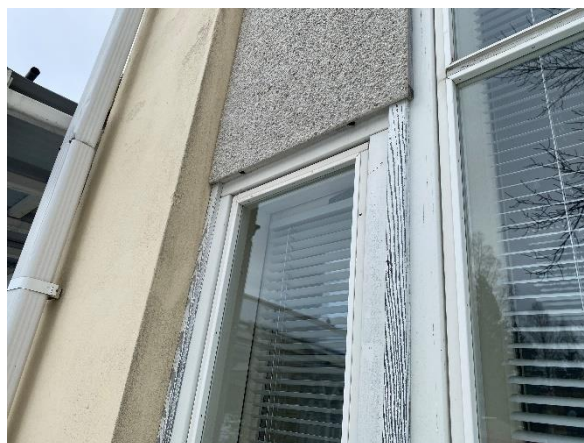
Kuva 62. Ensimmäisen kerroksen ikkuna länsijulkisivulla. Ikkunoiden ulkopuolisissa puuosissa havaittiin eriasteisia vaurioita erityisesti ikkunoiden nurkka-alueilla sekä ulkopuolisissa peitelistoissa.

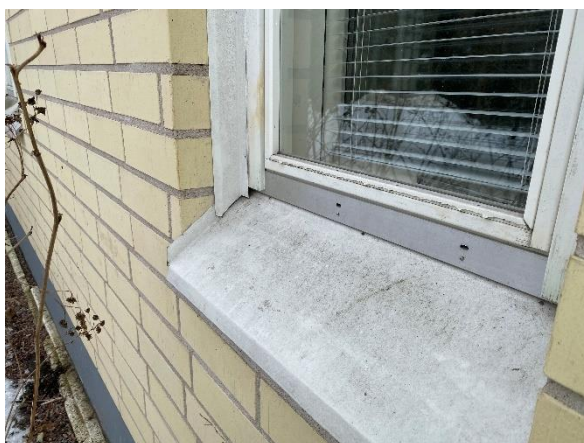
Kuva 63. Ikkuna itäjulkisivulla. Vesipellitukset ovat likaantuneet, mutta rakenteellisesti hyväkuntoiset. Vesipellitusten ulottuma seinälle on vähäinen.

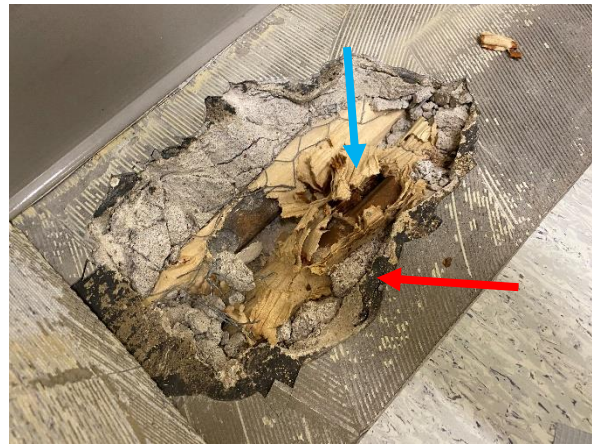
Kuva 69. Rakenneevauksen RA-VP 5 kohdalla oleva musta liima sisältää asbestia (punainen nuoli). Myös putkieristeet ovat todennäköisesti asbestipitoisia (sininen nuoli).

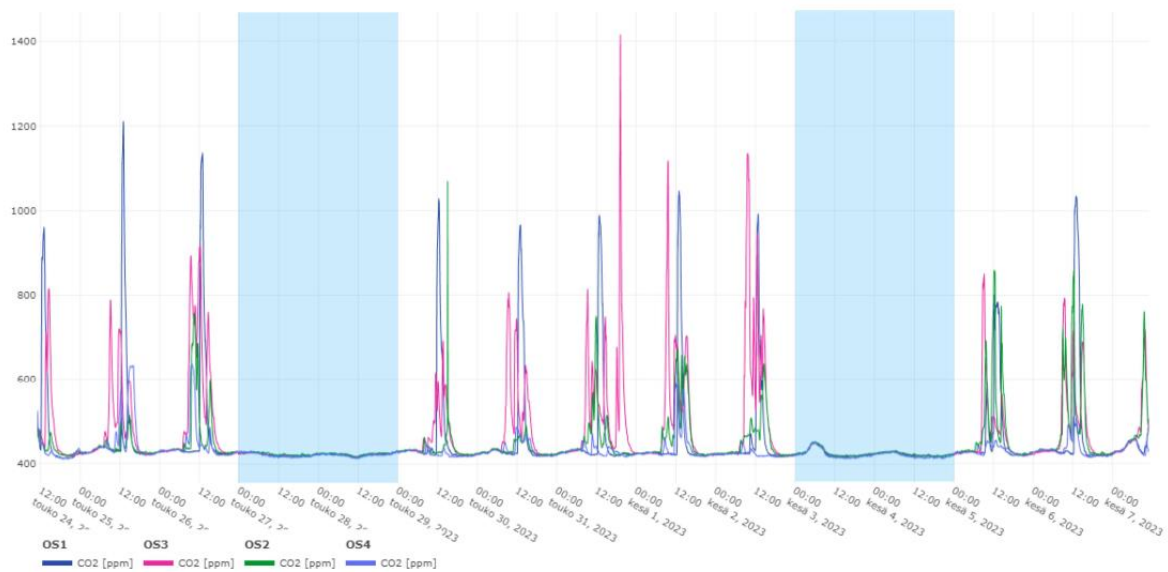
Kuva 98. Koonti tilojen hiilidioksidimittaus tuloksista OS-1 (opetustila 2028) ja OS-2 (opetustila 1050), OS-3 (opetustila 1167) ja OS-4 (opetustila 1187). Viikonloput on havainnollistettu sinisellä. Hiilidioksidipitoisuudet nousevat voimakkaasti käytön aikana.

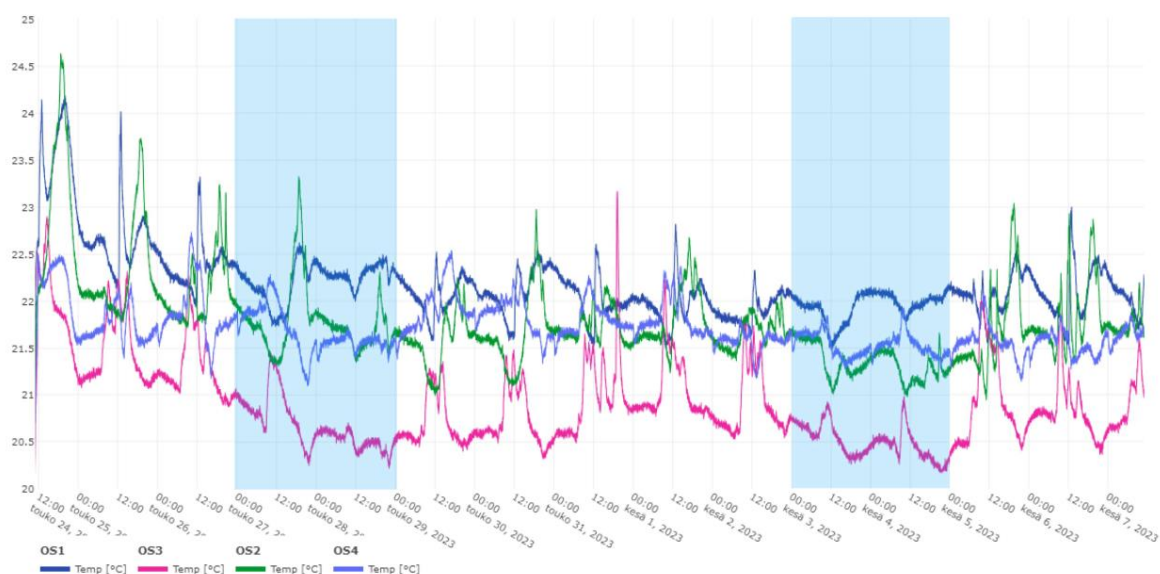
Kuva 99. Koonti lämpötilamittaustuloksista OS-1 (opetustila 2028) ja OS-2 (opetustila 1050), OS-3 (opetustila 1167) ja OS-4 (opetustila 1187). Viikonloput on havainnollistettu sinisellä. Lämpötilat pysyvät suosituksen mukaisina.

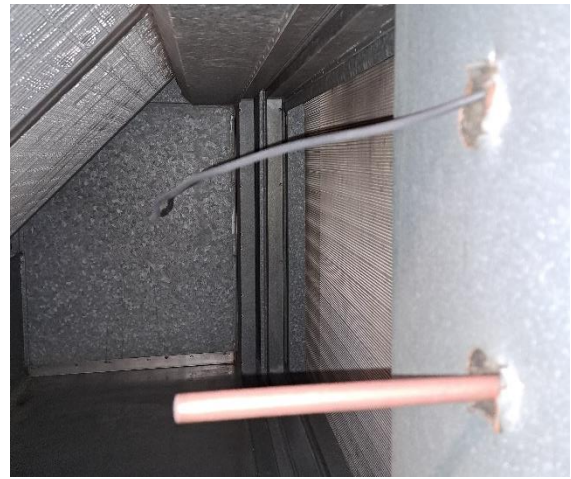
Kuva 109. Lämmityspatterissa on pölyä.

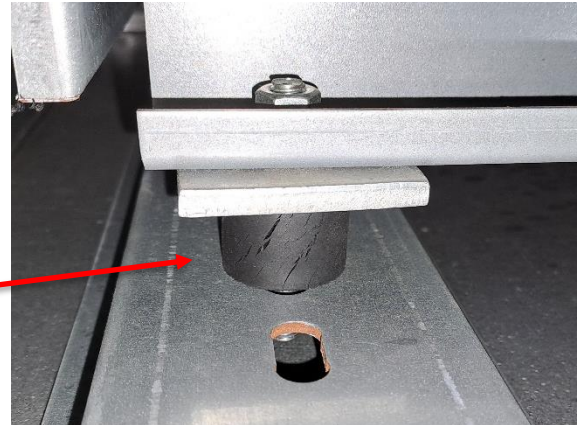
Kuva 113. Puhaltimen vaimennuskumissa halkeamia.

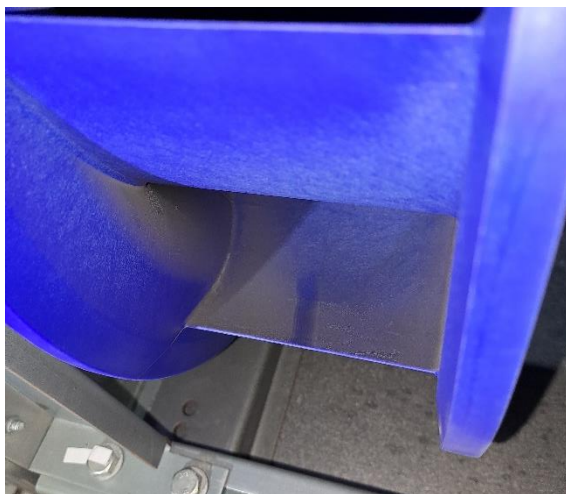
Kuva 114. Tulopuhaltimen siivekkeissä on pölyä.
