Projektinumero
1510075603-004

Päivämäärä
6.11.2023

PARKANO, KESKUSTAN KOULU, A- JA B-OSAT

KOSTEUS- JA SISÄILMATEKNINEN KUNTOTUTKIMUS

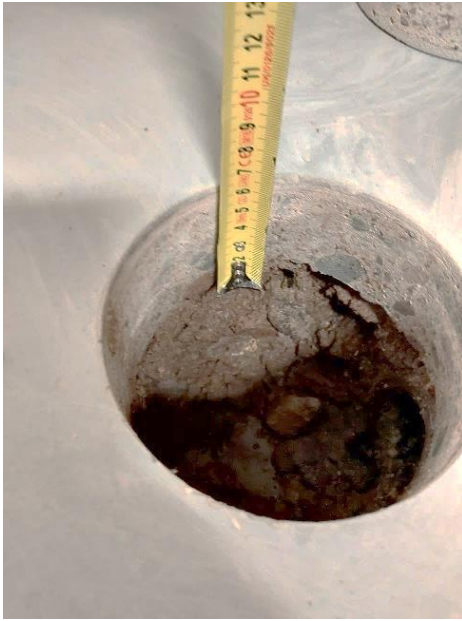
Kuva 11. Rakenneavaus RA-AP8. Alapohjarakenne AP1 on maanvarainen ja lämmöneristämätön.

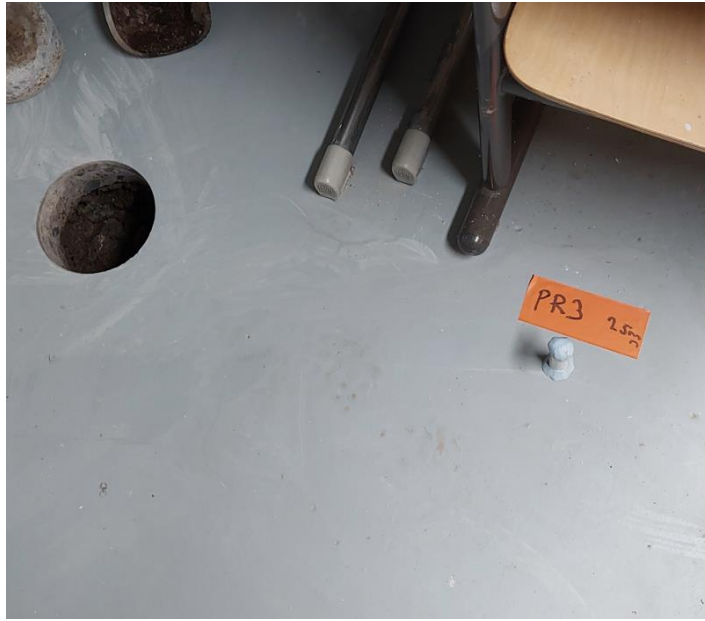
Alapohjarakenteen teräsbetoniin siirtyä kosteutta maaperästä kapillaarisesti ja diffuusiolla johtuen puuttuvasta lämmöneristyksestä ja kapillaarikatkosta. Rakenne on aikakaudelle tyypillinen kellarin alapohjarakenne. Maaperäkosteudella alapohjarakenteessa ei ole vaikutusta sisäilman laatuun. Alapohjarakenteen kosteusolosuhteet tulee ottaa materiaalivalinnoissa huomioon, mikäli lattian maalikerros uusitaan.

Kuva 12. Alapohjarakenteen AP1 porareikämittauksen PR3 tulokset: suhteellinen kosteus 85,4 %, lämpötila 18,6 °C ja absoluuttinen kosteus 13,6 g/m³.

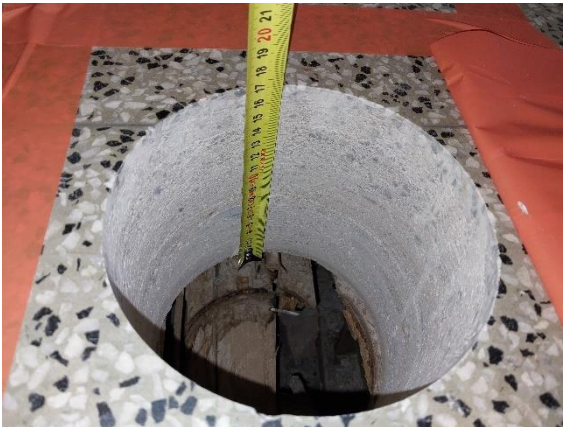
Myös itäisivun tuulikaapissa on maanvarainen ja lämmöneristämätön teräsbetonilaatta, minkä lattiapinnoitteena on mosaiikkibetoni. Itäisivun sisäänkäynnin eteisen portaiden kohdalle tehtiin rakenneavaus RA-POR1, minkä perusteella portaiden alla on tyhjä, tuulettumaton tila. Portaiden alla olevassa tyhjässä tilassa on rakennusaikaiset muottilaudat, jotka ovat lahovaurioituneet. Rakenneavauskohdassa havaittiin voimakas homeen haju.

Kuva 13. Rakenneavaus RA-PO1. Itäisivun tuulikaapin portaiden alapuolella on tuulettumaton tyhjä tila.

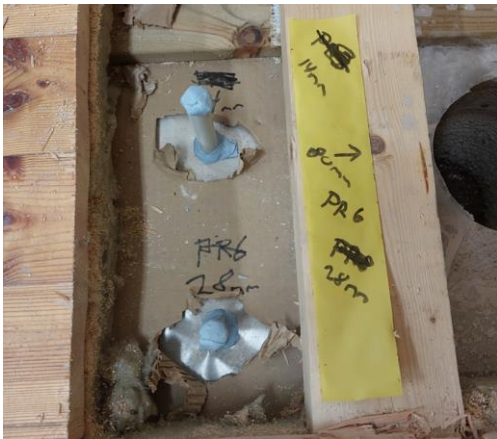
Puukäsityöluokan rakenneavauksen RA-AP10 kohdalla mitattiin teräsbetonilaatan rakennekosteutta porareikämenetelmällä. Porareikämittaus (PR6) toteutettiin teräsbetonilaattaan kahdelle eri syvyydelle. Porareikien tasaantumisjakson ajaksi teräsbetonilaatan päällä oleva muovikalvo tiivistettiin huolellisesti mittaputken ympärillä, jotta laatan olosuhteet säilyivät mahdollisimman lähellä normaalikäytön mukaista tilannetta. Pintakosteudentunnistimen arvojen perusteella teräsbetonilaatan yläpinta on kostea/märkä.

Kuva 18. Porareikämittaukset (PR6) kahdelta eri syvyydeltä teräsbetonilaatassa rakenneavauksen RA-AP10 kohdalla.

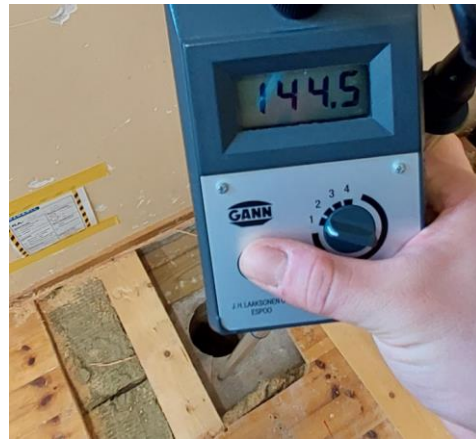
Kuva 19. Pintakosteudentunnistimen arvot viittaavat teräsbetonilaatan yläpinnan olevan kostea/märkä.

Rakennuksen osan A puukäsityötilojen alapuolelta lämmöneristetty teräsbetonilaatta on rakennuskosteusmittausten perusteella kostea. Betonilaattaan voi vaikuttaa maaperäkosteus diffuusiolla ja

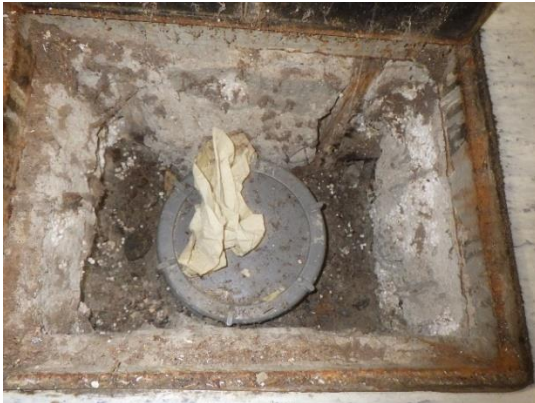
Liikuntasalin välinevarastotilan alapohjarakenteessa on viemäriputkiston tarkastusluukku, mikä ei ole ilmatiivis. Tarkastusluukun kautta on ilmayhteys alapohjan täyttömaahan. Viemäriputkien tarkastusluukkuja on mahdollista olla myös muualla alapohjarakenteissa.

Kuva 37. Tilan 1135 alapohjarakenteessa oleva viemäriputkiston tarkastusluukku ei ole ilmatiivis ja sen kautta on mahdollista tulla vuotoilmaa alapohjan täyttömaasta.

- 1950-luvun rakennuksen osan kellarikerroksen maanvaraisille alapohjarakenteille ei ole tarvetta tehdä käyttöä turvaavia toimenpiteitä. Ylempien kerrosten sisäilman laadun parantamiseksi suositellaan kellarikerroksen koneellista alipaineistamista sekä osastoimista ensimmäisen kerroksen työ- ja oleskelutiloihin nähden.
- 1990-luvun rakennuksen osan alapohjarakenteissa olevien viemäriputkien tarkastusluukujen tiivistyskorjaukset ilmatiiviiksi rakenteiksi.

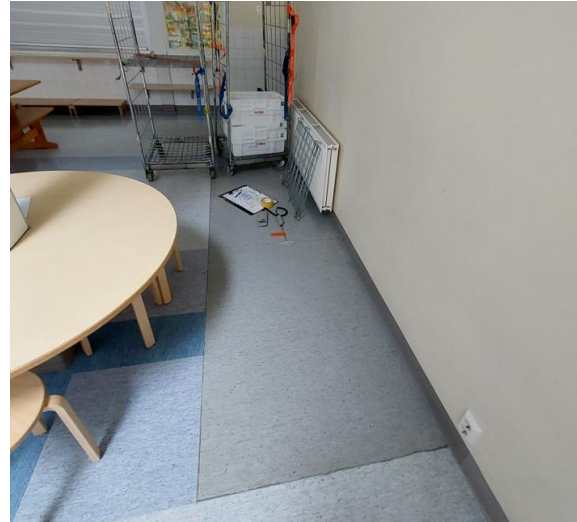
Kuva 39. Viiltomittaus VM2 uusitun muovimaton alueelle.

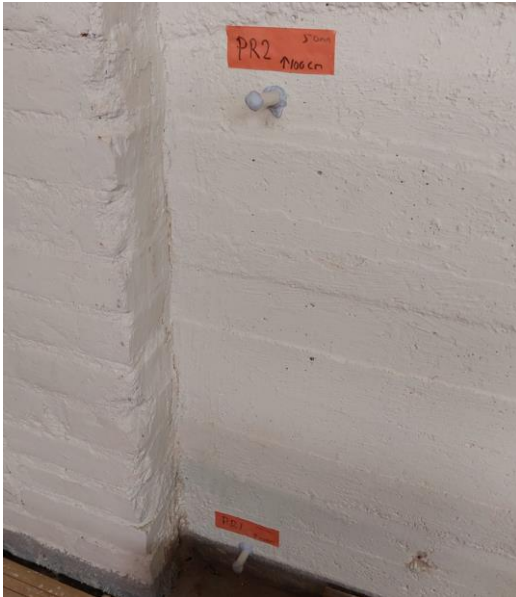
Kuva 57. Maanvastainen seinärakenne KS1. Alhaalla porareikämittaus PR1 ja ylempänä PR2. Porareikien syvyys 50 mm.

Kosteusmittaustulosten perusteella voidaan todeta vierustäyttöjen sisältämän maaperäkosteuden rasittavan maanvastaisia seinärakenteita. Kosteusrasitus on voimakkainta seinärakenteiden alaosissa. Kellarin väliseinärakenteisiin maaperäkosteus pääsee nousemaan seinän perustusrakenteiden kautta. Kosteusrasitus on aiheuttanut paikoittain seinien maali- ja tasoitekerroksien irtoilua ja kuplimista. Kiviaineisiin seinärakenteisiin kohdistuvalla kosteusrasituksella ei ole merkittävää vaikutusta ylempien kerrosten sisäilman laatuun.

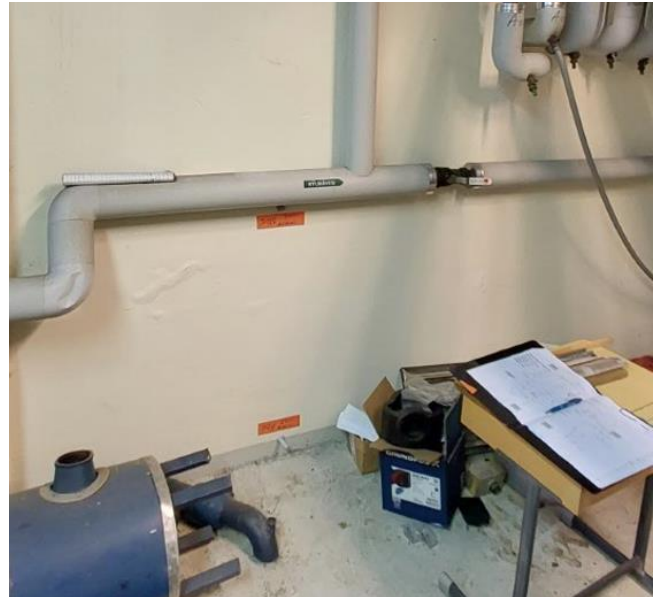
Kuva 58. Kellarin muurattu väliseinärakenne. Alhaalla porareikämittaus PR3 ja ylempänä PR4. Porareikien syvyys 50 mm.

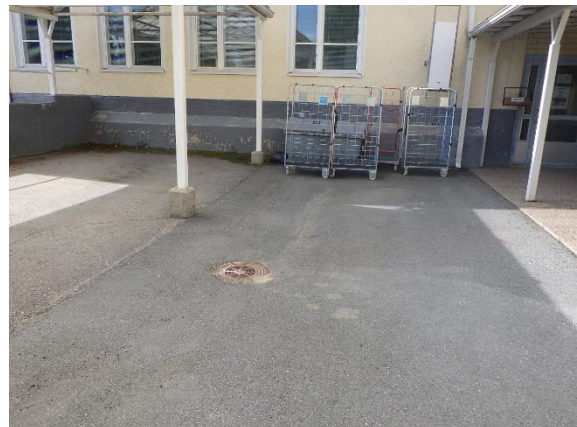
Kuva 68. Itäisivulla on perustuksia tukeva betonimantteli, koska ympäröivää maanpintaa on madallettu lähelle perustamistasoa. Manttelin maalipinta on huonokuntoinen.

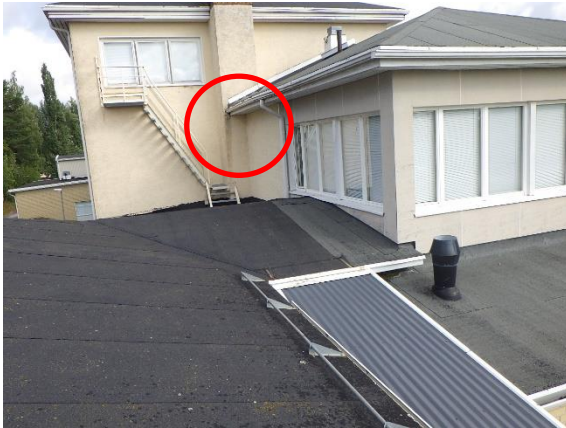
Kuva 69. Eteläpäädyssä kaksikerroksisen osan vesikatolta valuu vesiä julkisivulle räystäskourujen ylitse.

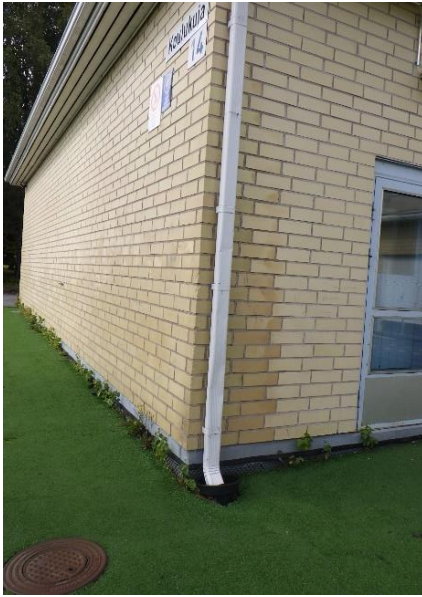
Kuva 88. Rakennuksen eteläpäädyn kuorimuurauksessa / julkisivussa on näkyvää kosteusrasitusta.

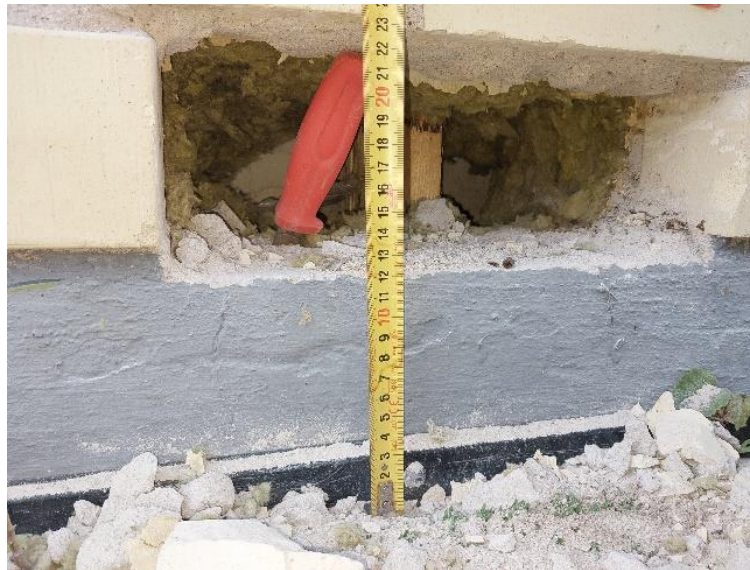
**Kuva 99. Rakennusaukko RA-US19. Ulkoseinän ala-
sidepuu on noin 100 mm maanpinnan yläpuolella.**

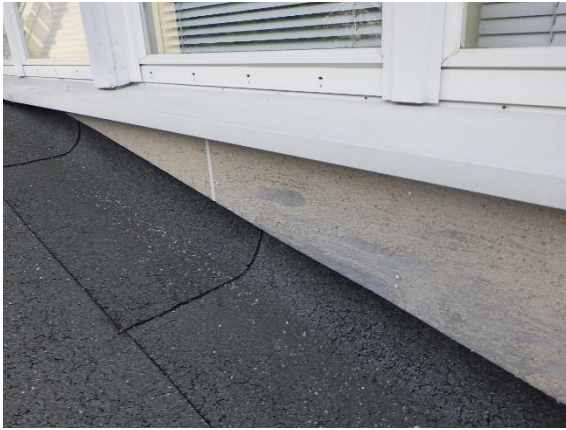
Kuva 127. Ulkoseinärakenteen US8 toisen kerroksen julkisivuna olevan kivisirotepintaisen julkisivulevyn kunto on välttävä länsisivulla. Julkisivusta irtoaa kivisirotta.

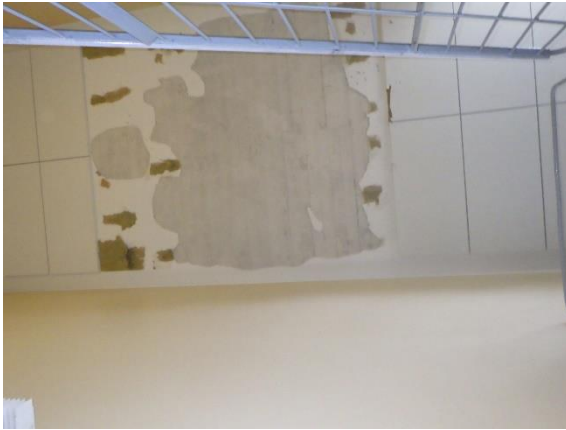
Kuva 195. Yläpohjarakenteen alapinnasta puuttuu akustolevyjä portaikon kohdalla.

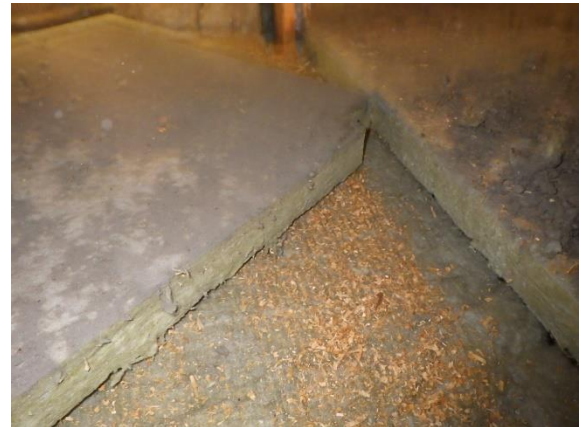
Kuva 213. Puhallusvillan ja tuulensuojalevyn välissä on sahanpurua.

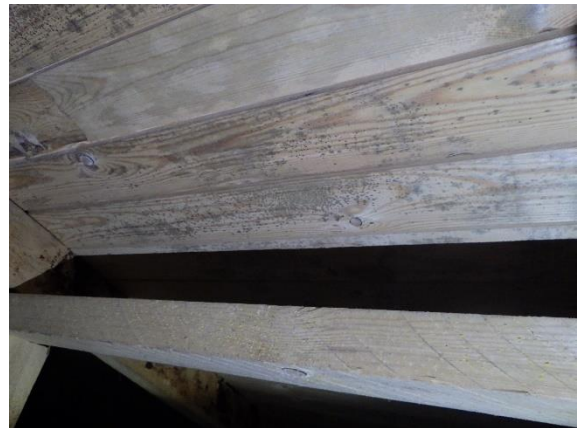
Kuva 217. Paikallista mikrobikasvustoa vesikaton ponttilaudoituksessa.

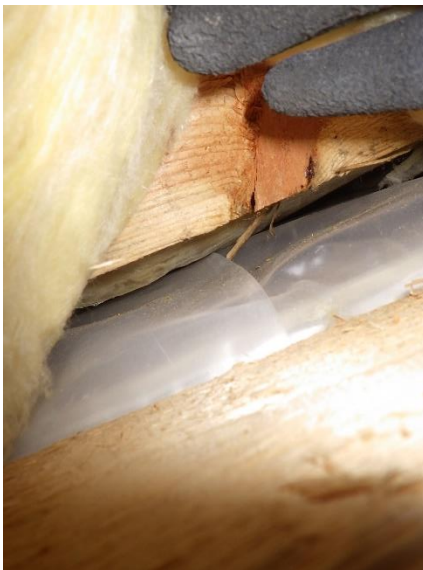
Kuva 223. Rakennusmuovin limityksiä ei ole teipattu.

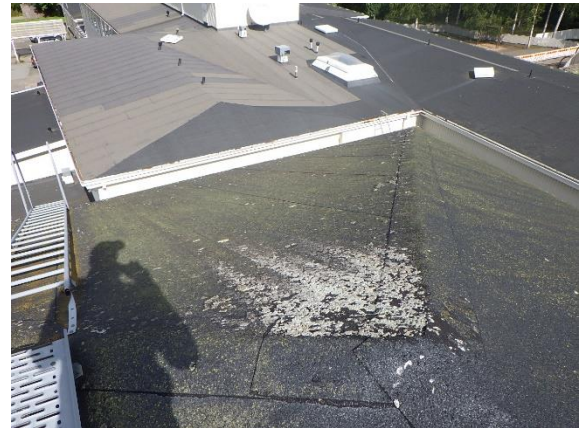
Kuva 234. Jäkäläkasvustoa vesikatteen pinnalla.

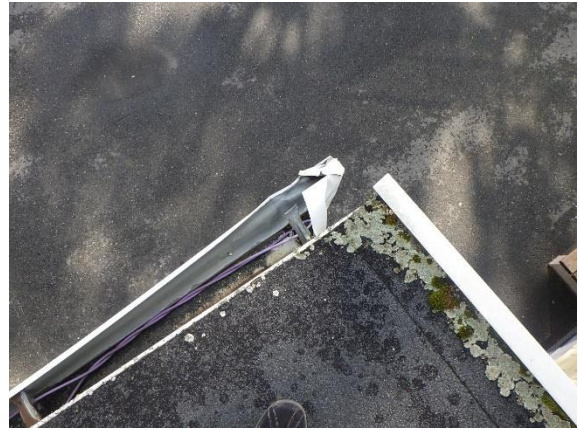
Kuva 240. Räystäskourun päässä on paikallinen vaurio.

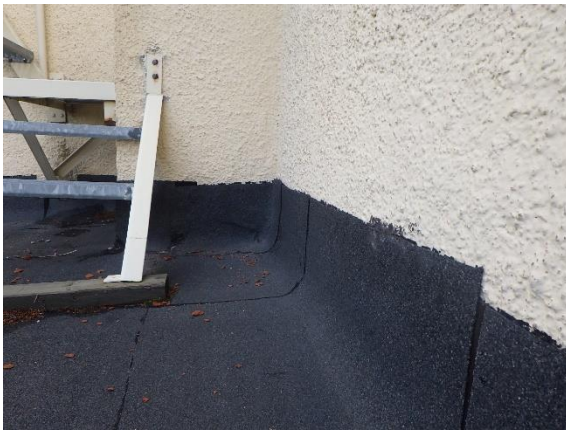
Kuva 241. Bitumikermin ylösnostoa ei ole suojattu pellityksellä.

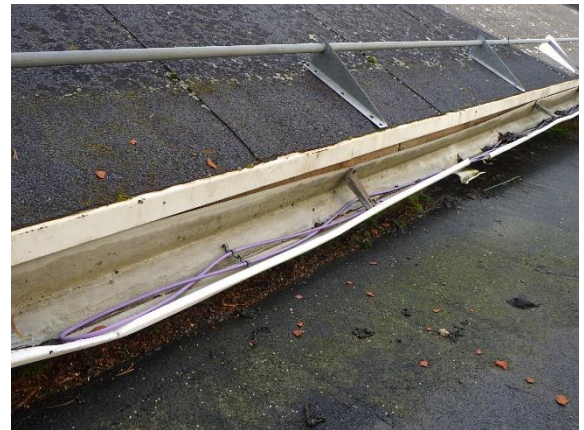
Kuva 246. Räystäskourun kiinnikkeet ovat paikoin irronneet.

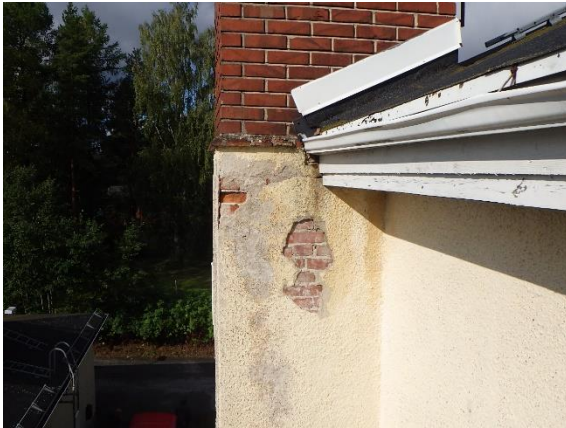
Kuva 247. Puutteellisen vedenohjauksen aiheuttama rappausvaurio savuhormin kyljessä.

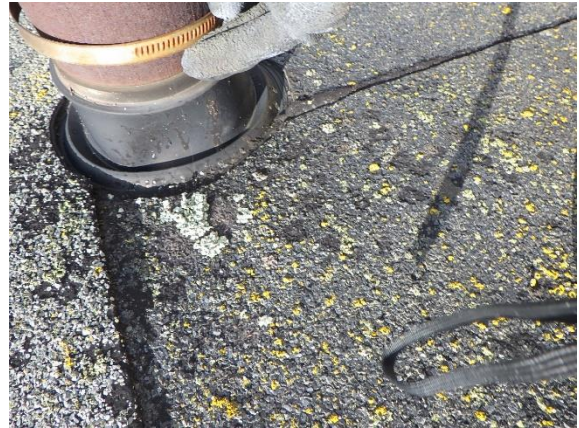
Kuva 248. Läpivientikappaleen kiristyspanta on löystynyt.

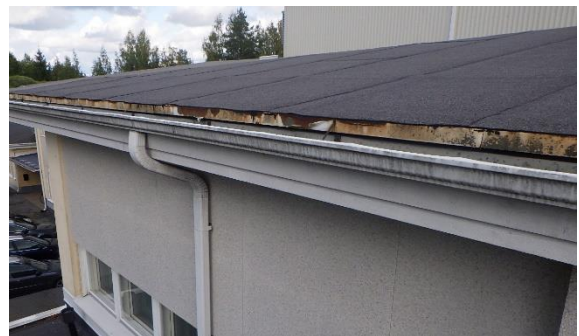
Kuva 250. Liikuntasalin räystäspellityksissä on laajalti ruosteaurioita.

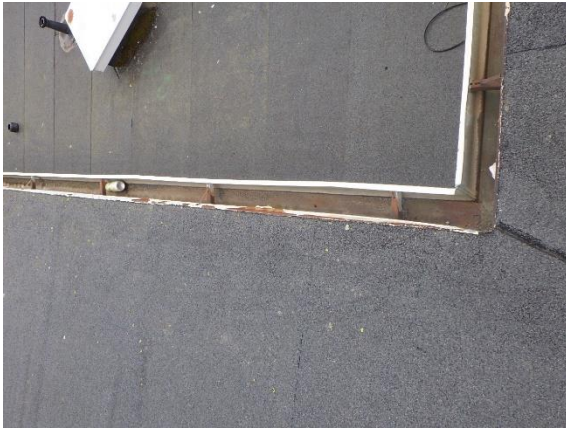
Kuva 251. Räystäskourujen kiinnikkeet ovat ruostuneet.

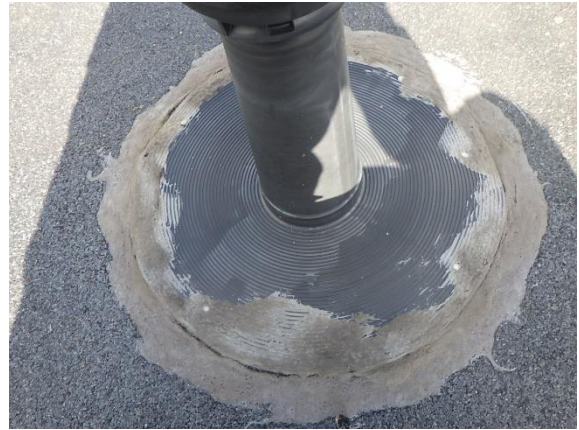
**Kuva 256. Jälkiasenteinen läpivientikap-
pale on altis vesikattovuodolle.**
