TOIMENPIDE-EHDOTUS

Parkanon keskustan koulu
Koulukatu 2, Parkano

LAUSUNTO RAKENNUKSEN JATKOTOIMENPITEISTÄ

12.12.2025

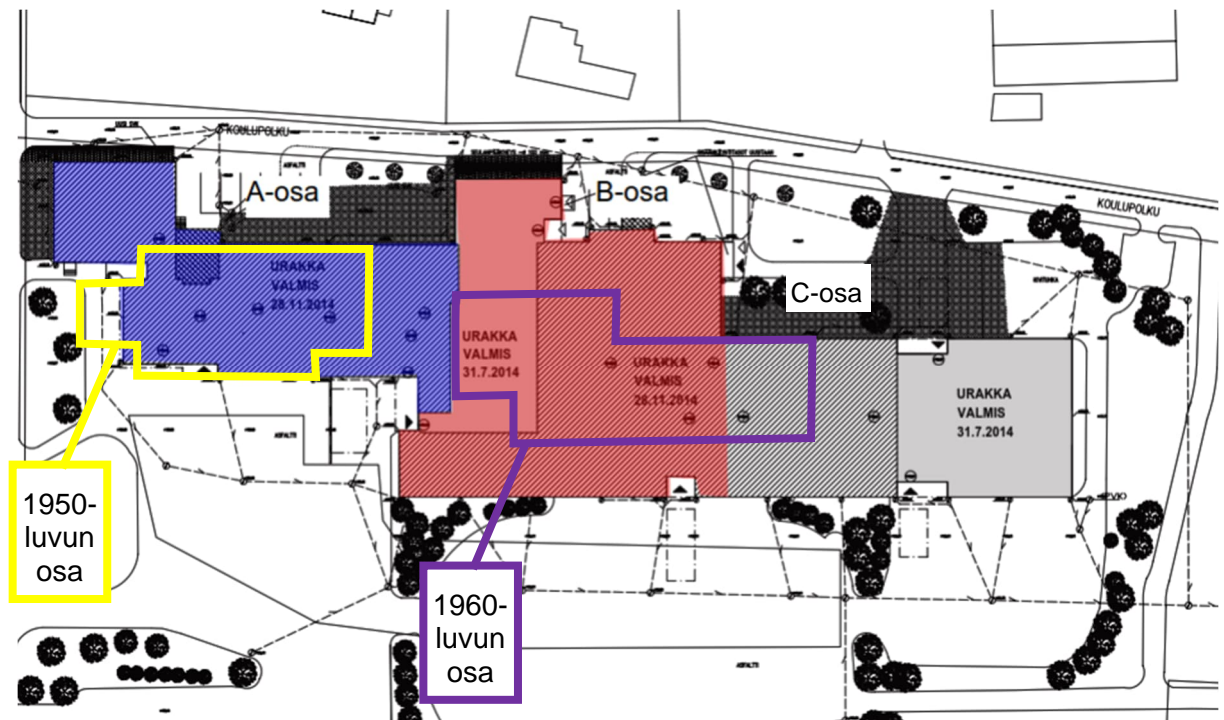
Kuva 1. Ote kuntotutkimusraportista, jossa A-osa on esitetty sinisellä, B-osa punaisella ja C-osa harmaalla (Ramboll Finland Oy, 6.11.2023). Kuvaan on rajattu keltaisella 1950-luvun rakennusosa ja violetilla 1960-luvun rakennusosa.
