**LAUSUNTOPYYNTÖ**

## VALITUS

### **Asuinrakennus (rakennusvuosi 1937):**

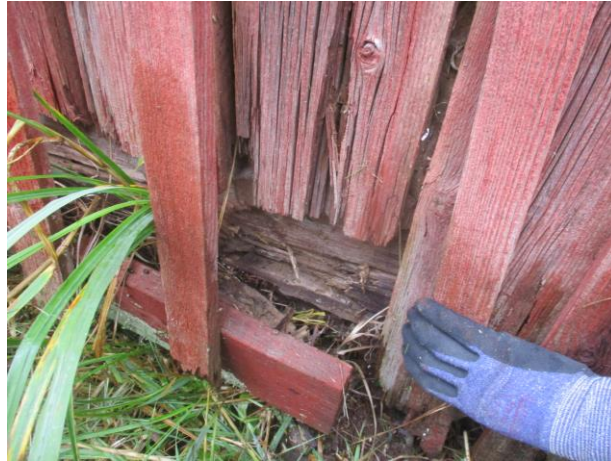
Kuva 1b. Lahovaurio rungon alaosassa.

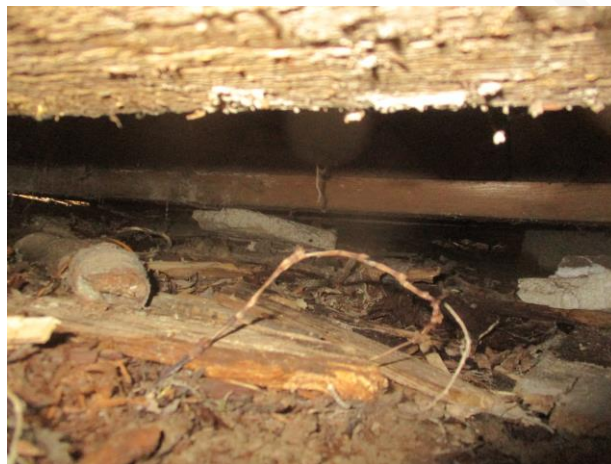
Kuva 1c. Alapohjatila on matala. Orgaanista jätettä maapohjassa.

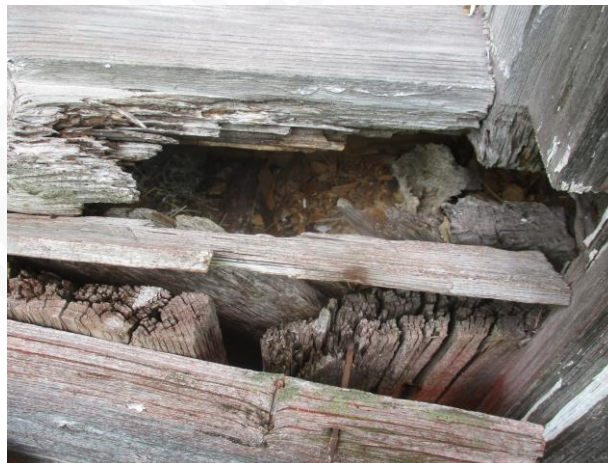
Kuva 2c. Vaurio seinärakenteessa ja ikkunan karmissa.

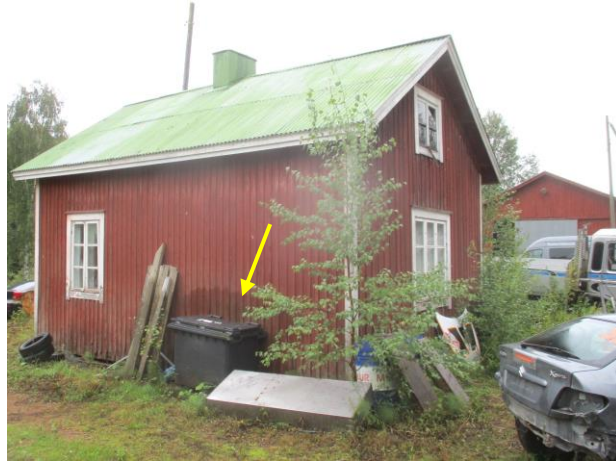
Kuva 2d. Julkisivuverhous kastuu sateella puuttuvista vesikouruista ja rakennuksen vierustalle varastoidusta materiaalista johtuen

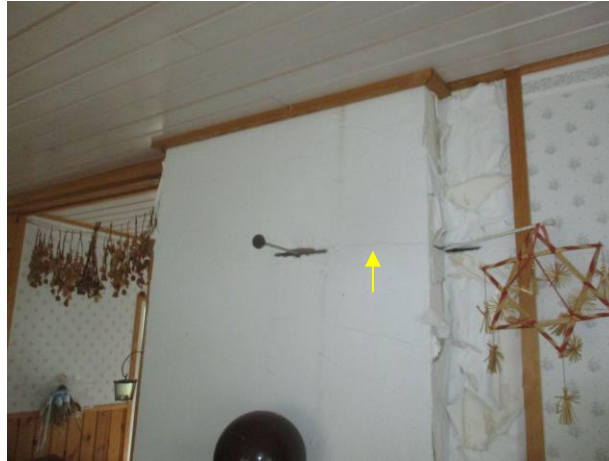
Kuva 12a. Vähäinen vaakasuuntainen hiushalkeama savupeltien välissä. Palomuurin pinnoite hilseilee.

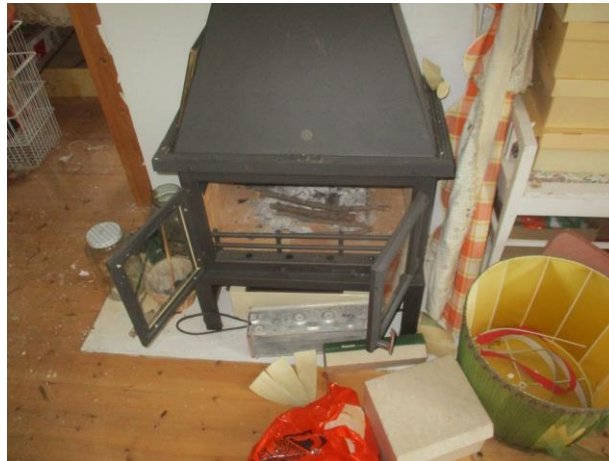
Kuva 12b. Kipinäsuojaus on takan edustalle asennamatta.

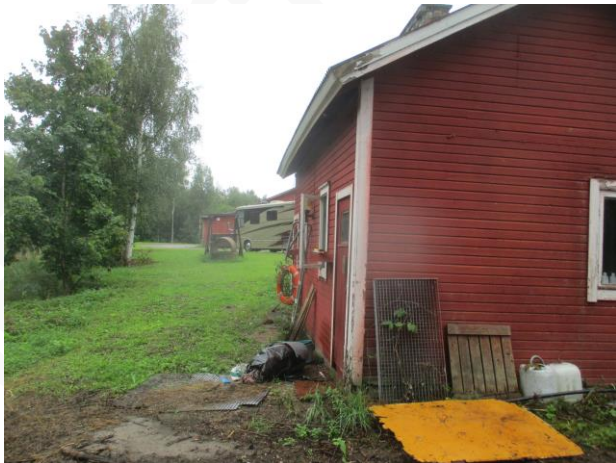
| | | <p>Kuva 1a. Kattovedet ohjautuvat rakennuksen vierustalle.</p> |

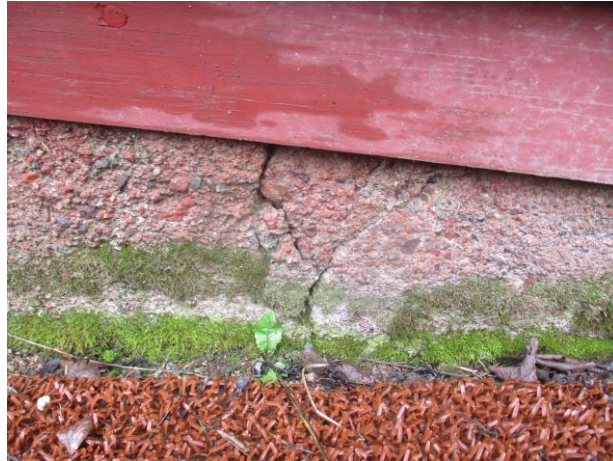
Kuva 1b. Sokkelissa oli havaittavissa halkeamia.

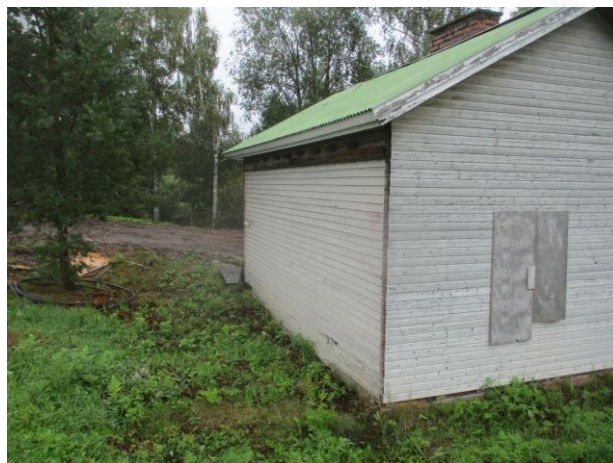
Kuva 1c. Maanpinnan viettojen tarkastelua. Rakennuksen vierustalla on kosteutta sitovaa kasvillisuutta.

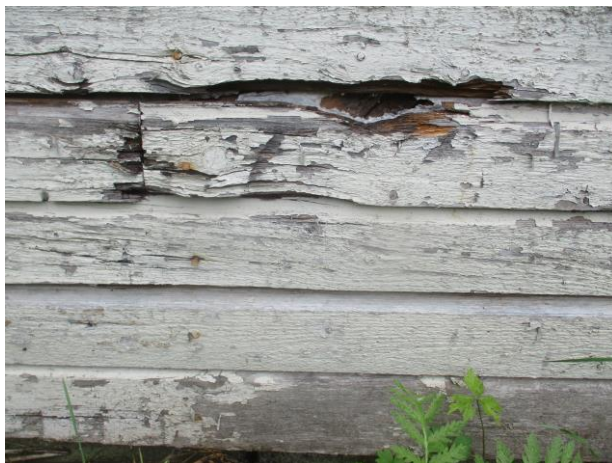
Kuva 2a. Julkisivussa on paikoin lahoa.

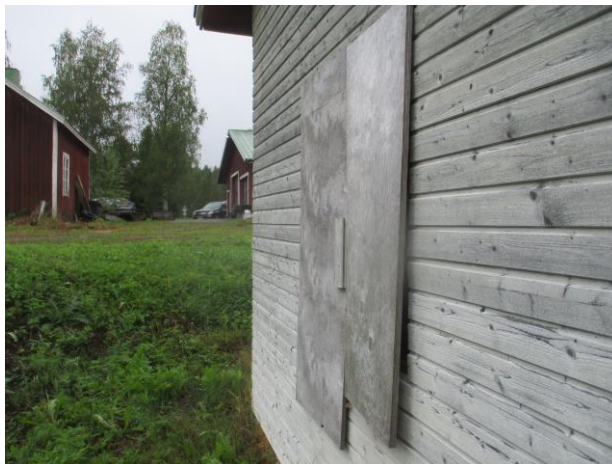
Kuva 3b. Yksittäinen ikkuna on poistettu.

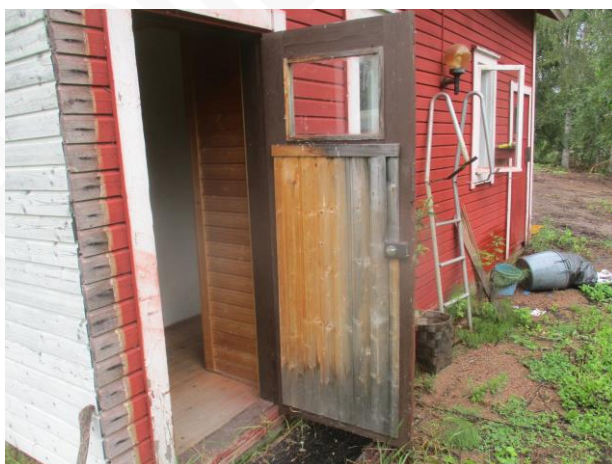
Kuva 3d. Ulko-ovet ovat kosteusvaurioituneet ja osin lahonneet.

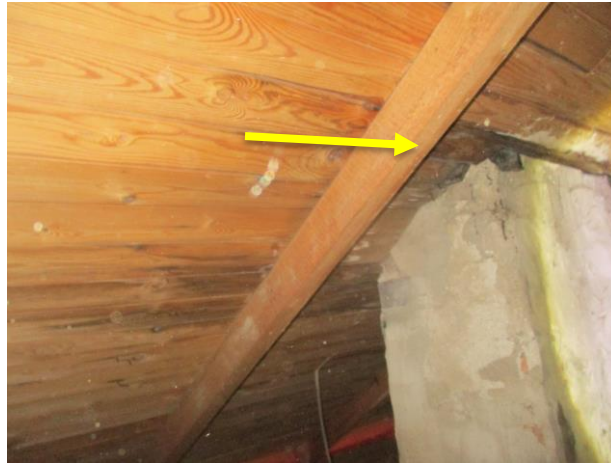
Kuva 4b. Yläpohjassa oli havaittavissa kosteusjälkiä. Kyseessä on piipun läpiviennin juurivuoto.

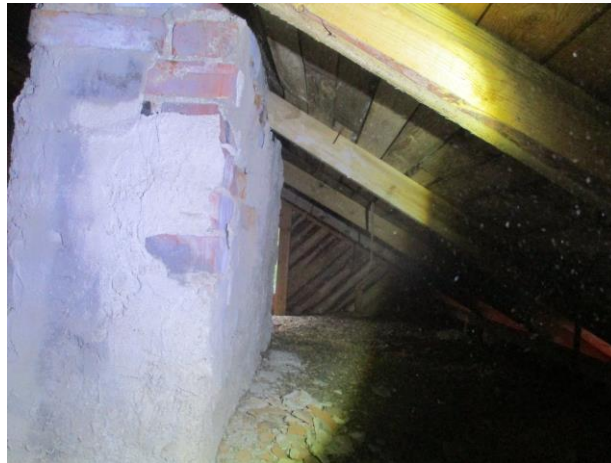
Kuva 4c. Hormissa oli havaittavissa rappauksen irtaamista sekä kosteusjälkiä.

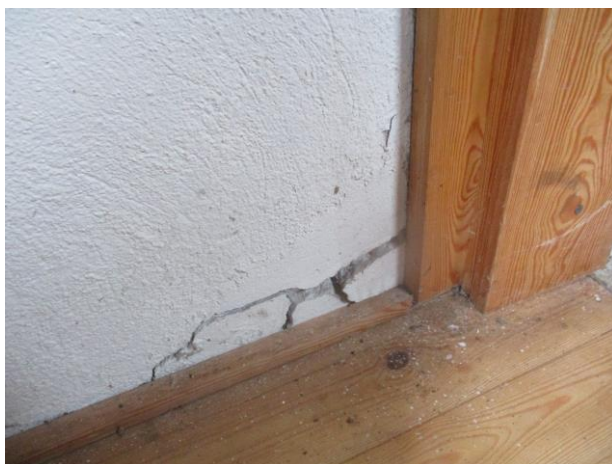
Kuva 12a. Hormissa on havaittavissa halkeama, joka viittää perustuksen vajoamiseen.

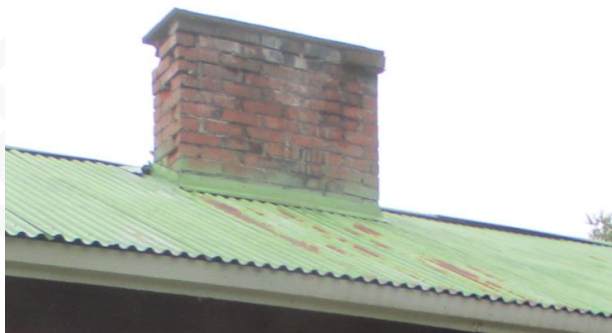
Kuva 12b. Hormissa rapautumaa ulkopuolella. Piippua ei ole pellitetty eikä piipun päällä ole sadehattua.

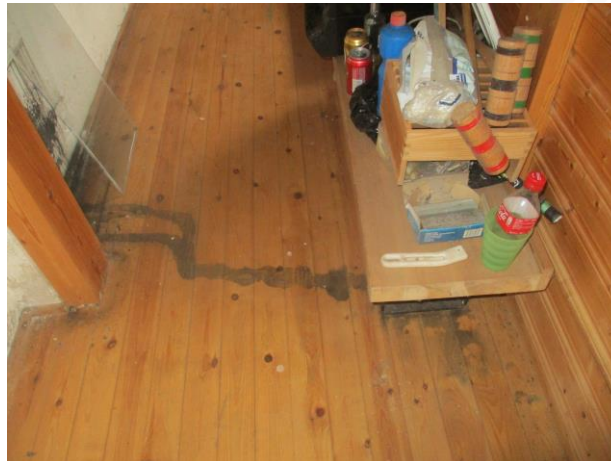
Kuva 12d. Piipun sadehattua ei ole. Vesi ohjautuu hormistoon ja edelleen sisätiloihin. Vesi ja pitkäaikainen kosteus rapauttaa hormistoa.

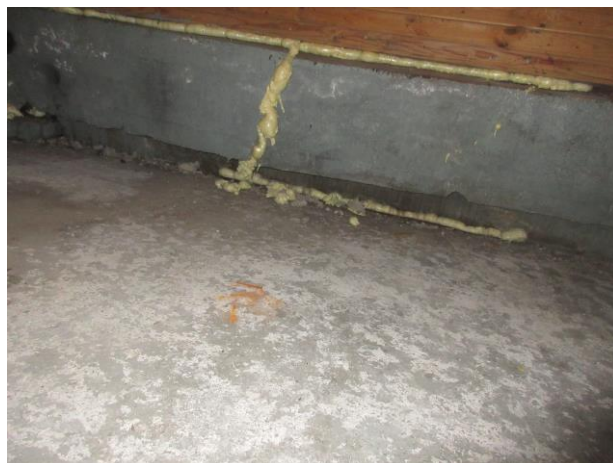
Kuva 1h. Sokkelissa oli halkeamia.

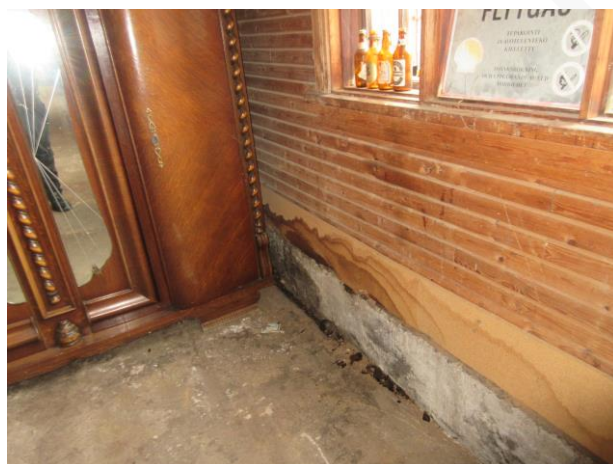
Kuva 1i. Rungon alaosat ovat paikoin hyvin märkiä

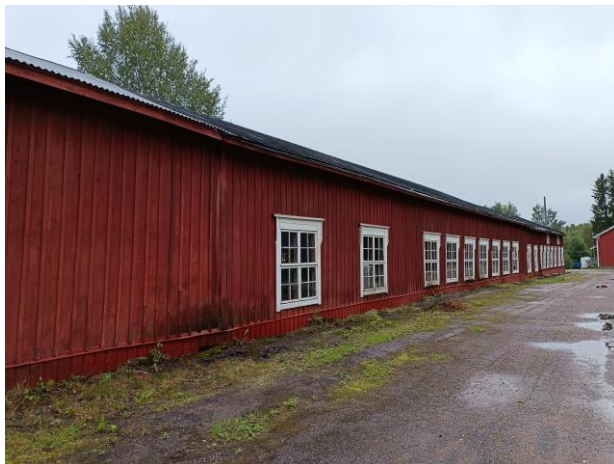
Kuva 2e. Yleiskuvaa verhouksesta. Kosteusjälkiä verhouksen alaosissa.

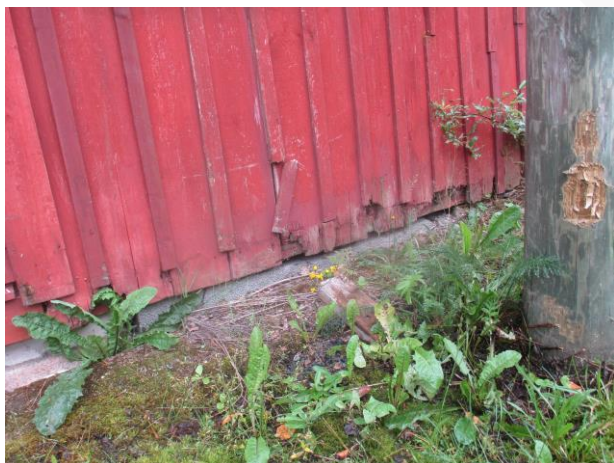
Kuva 2f. Laudoituksen alaosissa on lahoa.

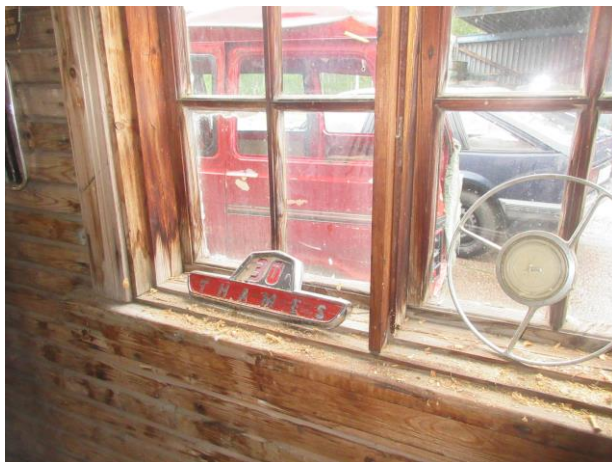
Kuva 3c. Kosteusjälkiä ikkunoissa.

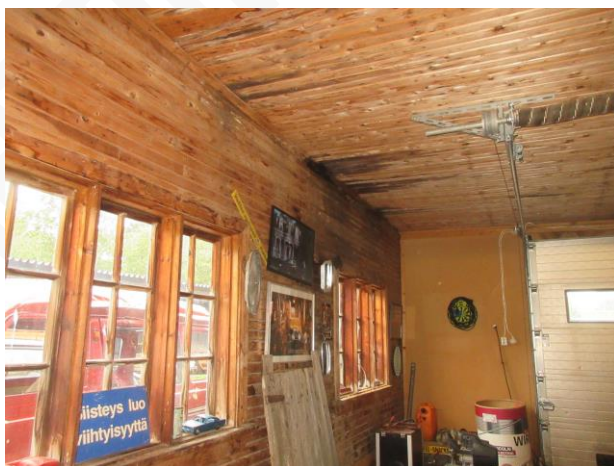
Kuva 4e. Akuutti kosteusvauriokohta, joka ulottuu myös seinärakenteeseen.

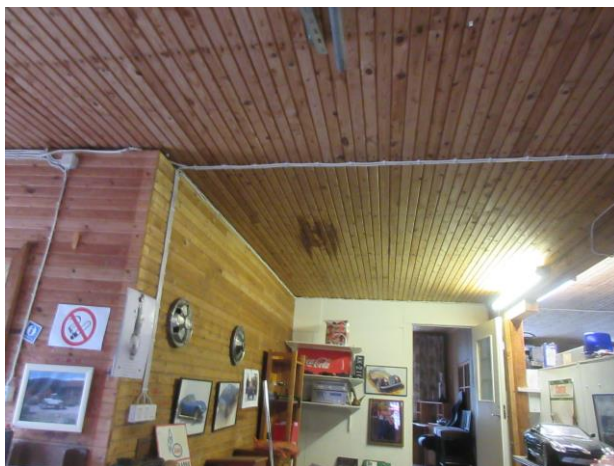
Kuva 4f. Vuotokohta.
