Kohteen osoite
Koulukuja 2, 39700 Parkano

PARKANON LUKIO

KOSTEUS- JA SISÄILMATEKNINEN

KUNTOTUTKIMUS

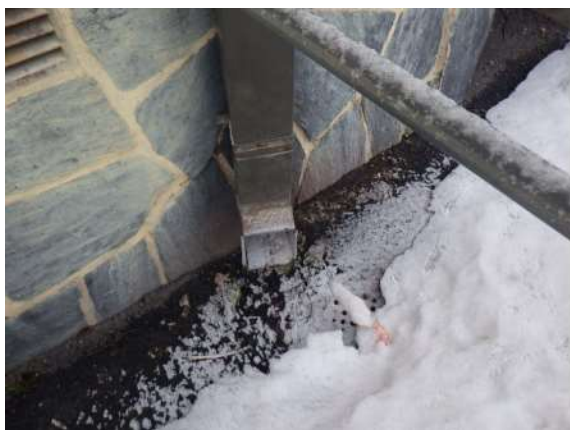
Kuva 7. Rakennuksen ympärillä maanpinnat ovat asfaltoituja. Kattosadevedet on pääosin ohjattu syöksytorvilta teräskantisiin sadevesikaivoihin.

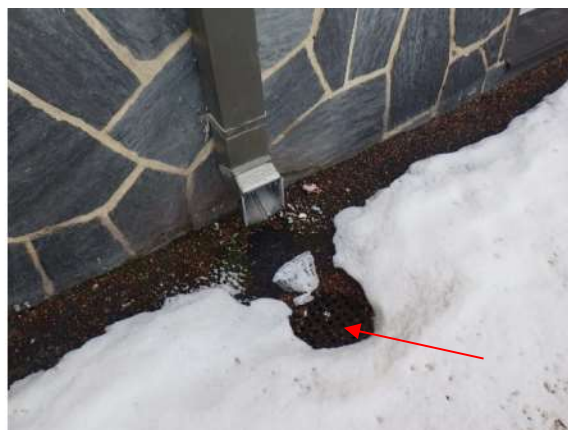
Kuva 8. Sadevesikaivot ovat muovikaivoja ja syvyydeltään noin 0,5 m.

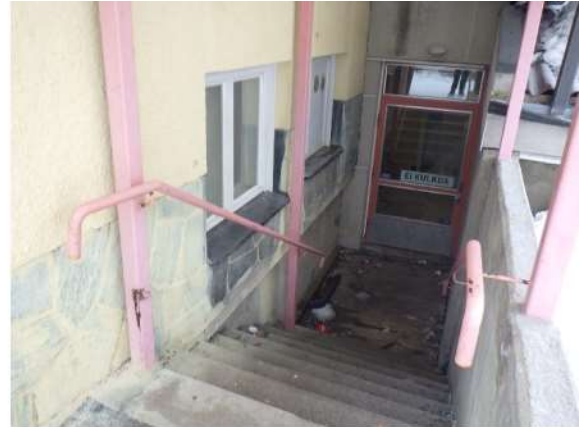
Kuva 10. Rakennuksen keskellä laajenusosaan johtava portaikko on katettu.

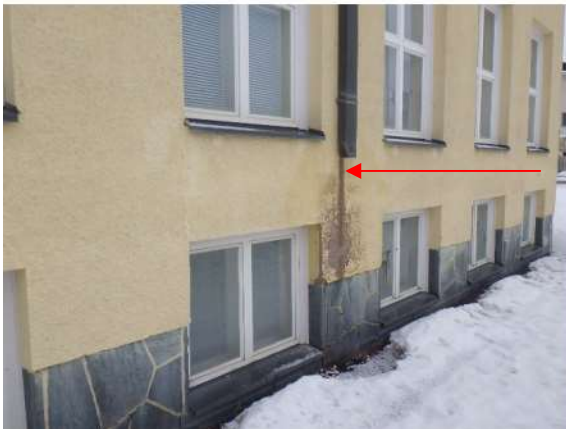
Kuva 11. Syöksytorstesta puuttuu alaosa kokonaan.

Joistakin syöksytorvista on irronnut putkien alaosia, jolloin kattosadevedet kastelevat ulkoseinää ja sokkelirakennetta. Rakennuksen päädyssä on portaikko, johon kerääntyy runsaasti lunta ja vettä. Nämä aiheuttavat ylimääräistä kosteusrasitusta maanvastaisille rakenteille ja ulkoseinille.

- Syöksytorviin tulee asentaa puuttuvat osat, jotta rakenteiden kosteusrasitusta minimoidaan. Syöksytorvien ja sadevesikaivojen väliin asennetaan tarvittaessa loiskekouruja, jotta sadevesien kulkeutuminen suotaan kaivoihin varmistetaan.

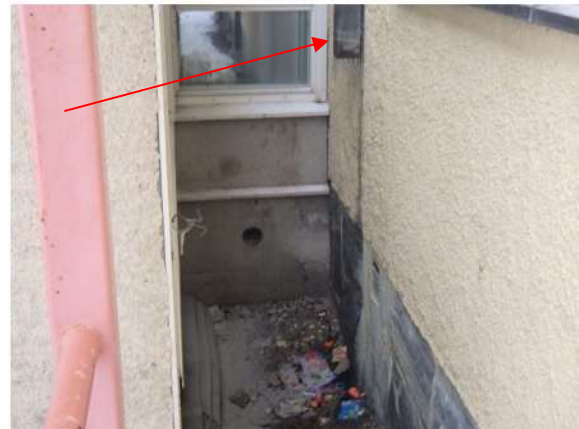
Kuva 12. Syöksytorstesta puuttuu alaosa kokonaan.

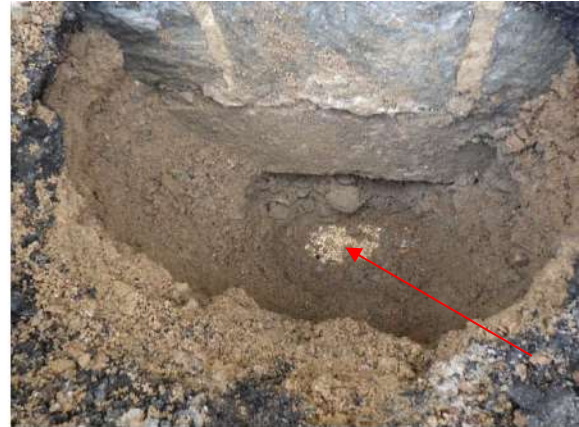
Kuva 18. Koekuoppa KK1. Rakennuksen vierelle on toteutettu vaakasuuntainen routaeristys 100 mm vahvuisella EPS-eristeellä.

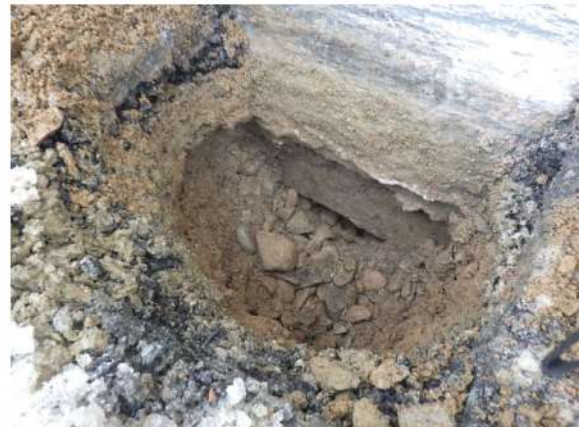
Kuva 16. Koekuoppa KK2. Routaeristeen päällä on karkeaa maa-ainesta raekooltaan noin 0-32 mm. Maanvastaisen seinän ulkopintaan ei ole asennettu vedeneristystä tai lämmöneristystä.

Seinärakenteen ulkopuoliset rakennekerrokset selvitettiin koekuopasta KK2. Koekuopan perusteella ulkopinnassa ei ole vedeneristystä eikä lämmöneristystä (kappale 3.1., kuvat 15 ja 16). Lisäksi seinärakenteen yläosaan / sokkeliin tehtiin rakenneavaus RA-US/sokkeli2, josta selvitettiin maanvastaisen seinärakenteen maanpäällisen osan rakennekerrokset. Ulkopuolisen avauksen perusteella rakenteessa ei ole sokkelihalkaisua teräsbetonirakenteen kohdalla.

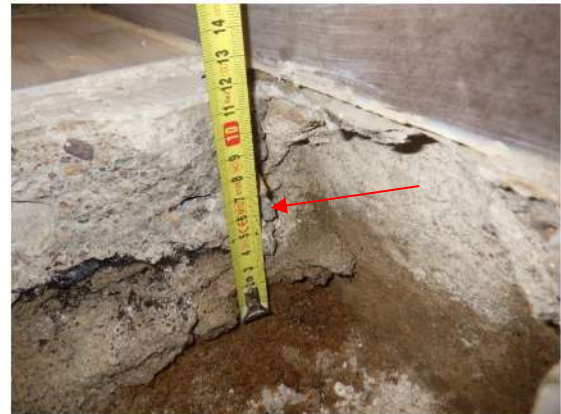
Kuva 24. Rakenneavaus RA-AP4. Alapohjarakenteen ja kantavan betoniväliseinän liitoksessa on kuivumiskutistumasta johtuva rako (punainen nuoli).

Alapohjarakenteen AP1 liitos maanvastaisiin seinärakenteisiin ja kantaviin väliseinärakenteisiin ei ole ilmatiivis, koska liitoskohdassa on näkyviä betonin kuivumiskutistumasta aiheutuneita rakoja. Pohjalaatan päällä olevaa sivelyä on osittain nostettu pystyrakenteita vasten, mutta teknisen käyttöään ylittänyt ja haurastunut sively ei tiivistä liitoskohtaa ilmatiiviiksi. Lisäksi alapohjarakenteen pinnoilla on laaja-alaisesti halkeamia, jotka ovat merkittäviä ilmavuotokohtia alustäyttö- maasta sisäilmaan. (kuvat 24 ja 27)

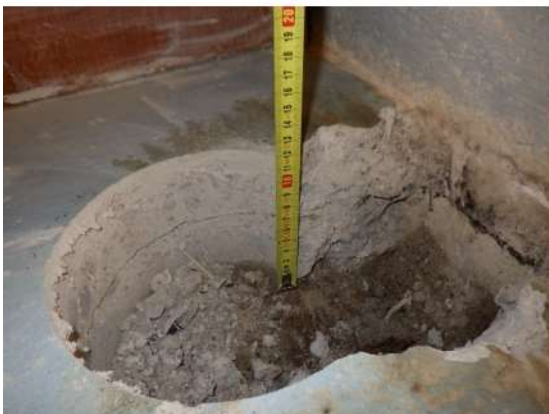
Kuva 25. Rakenneavaus RA-AP5 tilassa 032. Alapohjalaatta valettu kantavaa väliseinää vasten.

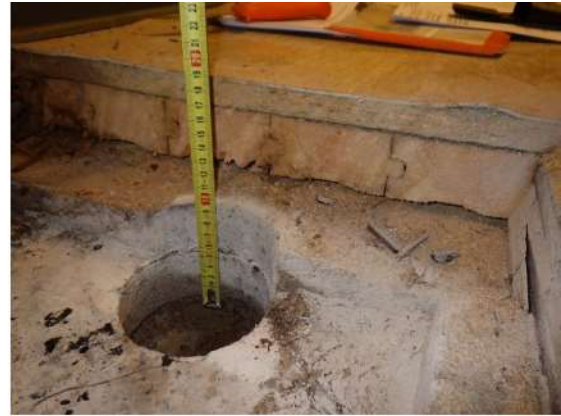
Kuva 29. Rakenneavaus RA-AP1 tilassa 007. Alkuperäisen puulattian päälle on tehty lastulevytys ja muovimatto.

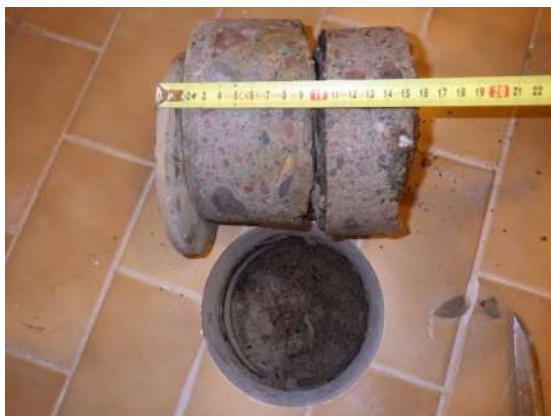
Kuva 34. Rakenneavaus RA-AP7 tilassa 021.

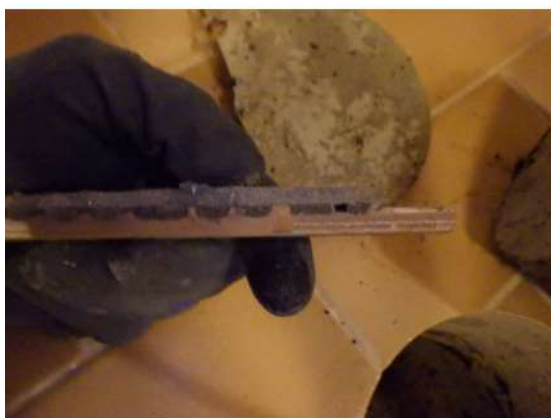
Kuva 36. Rakenneavaus RA-AP7. Vanhan betonimaalin päälle on tehty tasoitekerros sekä keraaminen laatoitus.

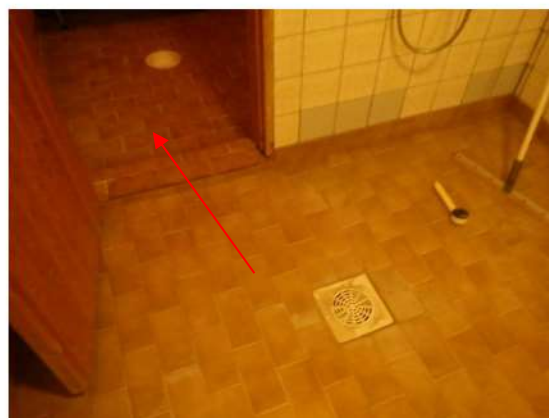
Kuva 37. Kuva tiloista 021 ja 022. Lattia-kaivoja on uusittu muovikaivoiksi.

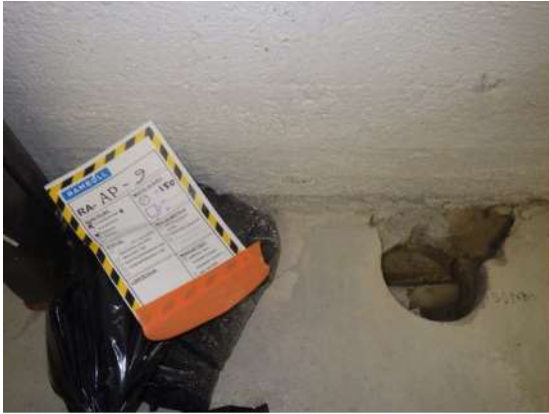
Kuva 38. Rakenneavaus RA-AP9 tilassa 014.

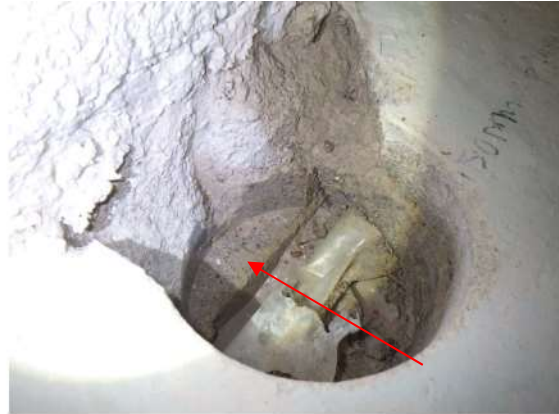
Kuva 39. Rakenneavaus RA-AP9. Teräs-betonilaatat on valettu maanvastaisen seinän anturan päälle. Alla muovikalvo.

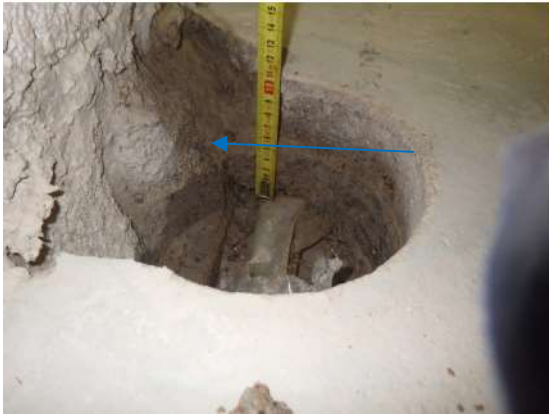
Kuva 40. Rakenneavaus RA-AP9. Rakenteessa on kaksi eri betonivalua. Betonivalun ja maanvastaisen seinän liitoksessa kuivumiskutistumasta johtuva rako.

Alapohjarakenteen AP4 liitos maanvastaisiin seinärakenteisiin ei ole ilmatiivis, koska liitoskohdassa on näkyviä betonin kuivumiskutistumasta aiheutuneita rakoja. Lisäksi alapohjarakenteen pinnoilla on laaja-alaisesti halkeamia, jotka ovat merkittäviä ilmavuotokohtia alustäyttömaasta sisäilmaan. (kuvat 40-41)

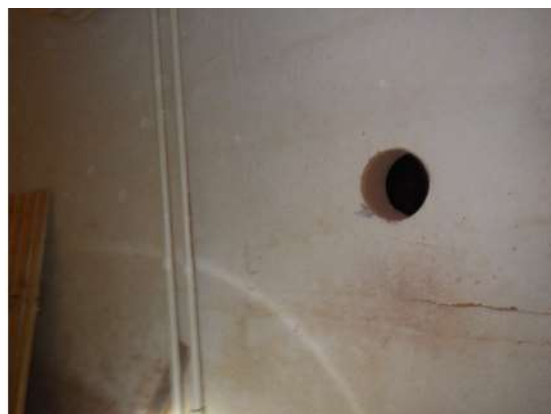
Kuva 45. Rakenneavaus RA-POR1. Portaikon alapuolisen tyhjän tilan seinää on muurattu punatiilestä. Muuraus-saumoissa on halkeilua.

Portaikun alapuolisen tyhjän tilan seinä on muurattu puolen kiven muurauksella syrjällään olevasta punatiilestä. Muuraussaumoissa on näkyvää halkeilua, joten tyhjästä tilasta on merkittäviä ilmavuotoja kellarin sisäilmaan. (kuva 45)

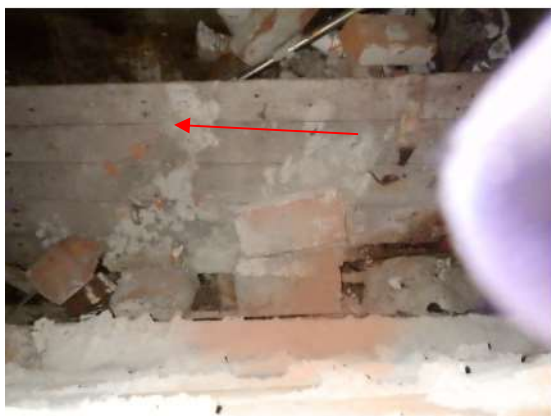
Rakennuksen kellariin on neljä portaikkoa. Porrashuoneissa 002 ja 004 portaikkojen alla on varastotilaa. Mutta porrashuoneiden 024 ja 013 kohdilla portaikkojen alla on tyhjiä maapohjaisia tuuletumattomia tiloja. Portaikon 024 tyhjään tilaan tehtiin rakenneavaus RA-POR1. Rakenneavauksen perusteella portaikon alapuolisessa tyhjässä tilassa on paljon lahonneita muottilautoja sekä rakennusjätettä.

Kuva 46. Kuva rakenneavauksesta RA-POR1. Tyhjässä tilassa on paljon lahonneita muottilautoja ja rakennusjätettä.

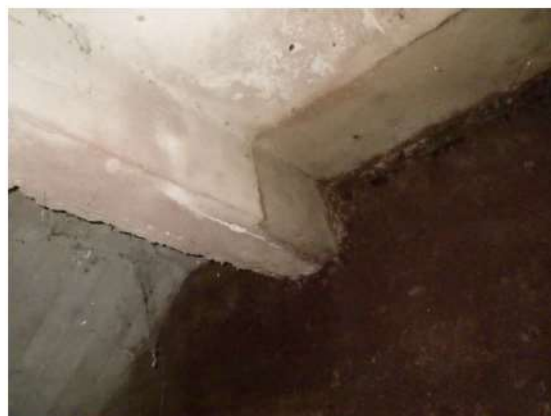
Kuva 47. Rakenneavaus RA-POR1. Portaikon rakenteet teräsbetonirakenteita.

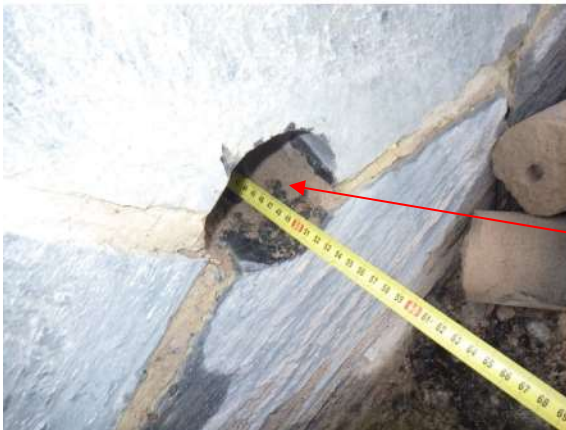
Kuva 51. Rakenneavaus RA-US/sokkeli2 ulkopuolelta.

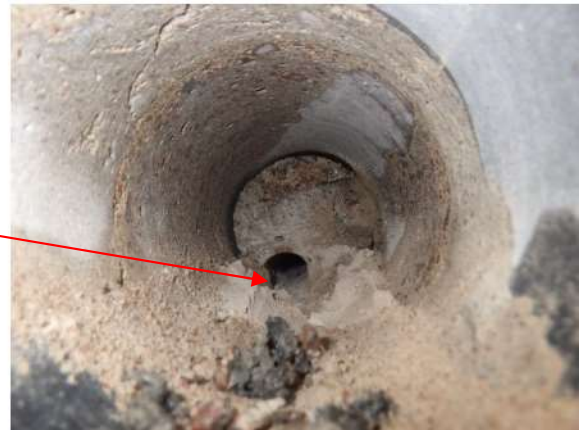
Kuva 52. Rakenteen maanpäällisellä osalla ei ole sokkelihalkaisua.

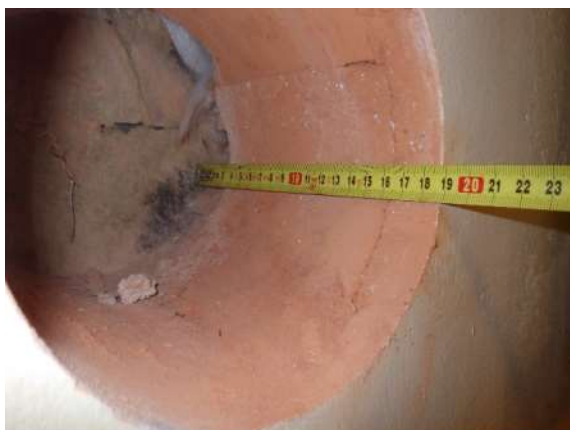
Kuva 53. Rakenneavaus RA-MVS3. Kellarikerroksen asunto-osan maanvastainen seinärakenne MVS2 on paikalla valettu teräsbetoniseinä, jonka sisäpinnassa on bitumisively, lasivilla ja verhomuuraus.

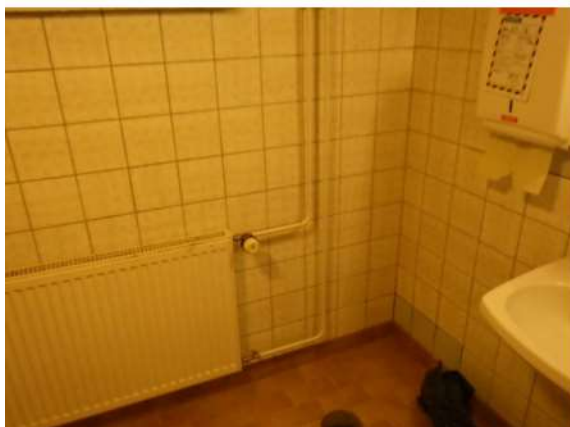
Verhomuurauksen alaosissa on monin paikoin näkyviä tasoitekerrosten kosteusvaurioita sisäpinnalla. Tilassa 021 (pesuhuone) verhomuurauksen sisäpintaan on toteutettu keraaminen laatoitus. Tilassa 022 (sauna) verhomuurauksen sisäpinnassa on koolaus, alumiinitivistyspaperi ja saunan seinäpanelointi. (kuvat 54-56)

Kuva 55. Tilassa 021 verhomuurauksen sisäpintaan toteutettu keraaminen laatoitus tasoitekerroksen päälle.

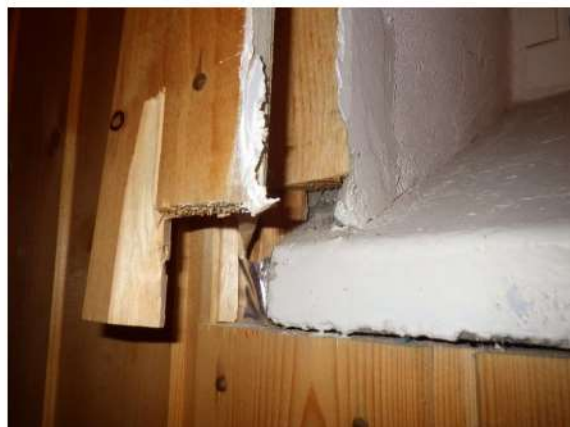
Kuva 56. Tilassa 022 verhomuurauksen sisäpintaan toteutettu koolaus 22x100, alumiinipaperi ja panelointi.

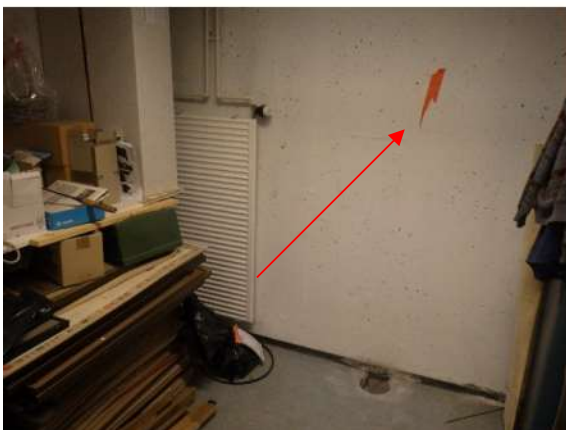
Kuva 59. Kuva tilasta 053, jossa maanvastainen seinän kantava rakenne on paikallavalettua ja maalattua betonia. Seinän alaosassa rakenneavaus/kuivaporaus RA-MVS6.

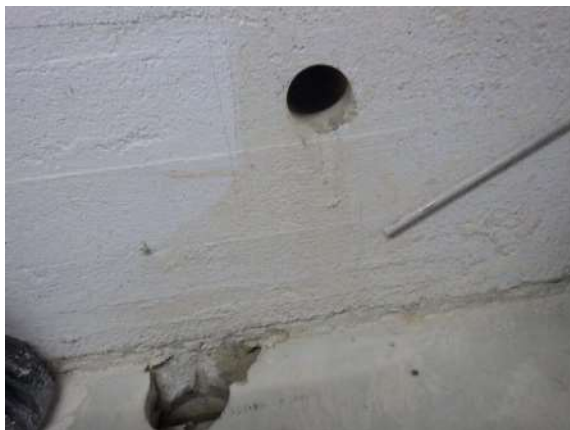
Kuva 61. Rakenneavaus RA-MVS4. Maanvastaisen seinän sisäpinta on maalattu.

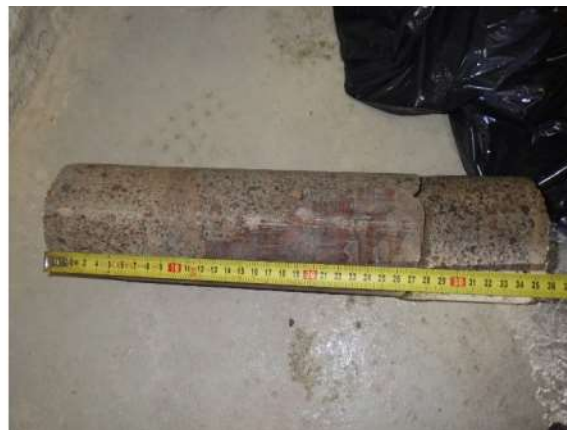
Rakenneavauksen perusteella betonirakenne on säästökivibetonia, joten se on alkuperäinen vuodelta 1951. Havainnon perusteella on todennäköistä, että rakenteen sisäpuolinen bitumisively, lämmöneristys ja verhomuoraus on poistettu rakenteen sisäpinnalta.

Kuva 62. Rakenneavaus RA-MVS4. Havainnon perusteella betonirakenne on säästökivibetonia.

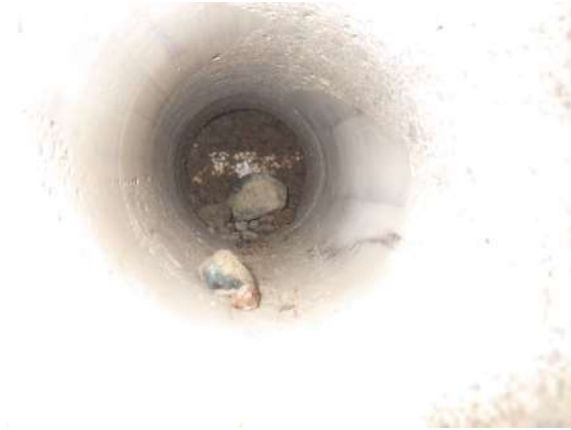
Kuva 63. Säästökivibetonin ulkopintaan on lisätty 50 mm EPS-eristys. Rakennearaus RA-MVS4. Havainnon perusteella EPS-eristettä on vain seinän alaosassa.

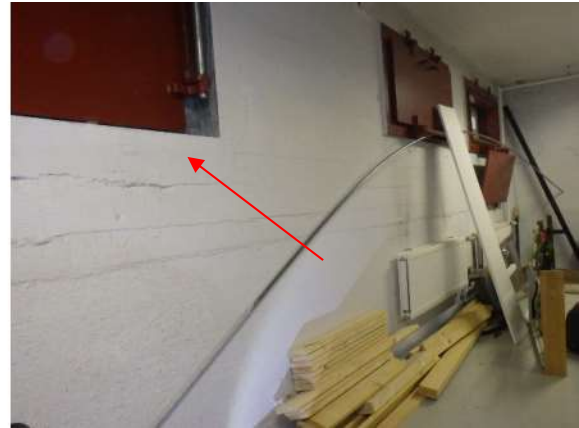
Kuva 64. Maanvastaisen seinän aukotusten kohdilla on tehty paikallisia valukorjauksia vanhaan säästökivibetonirakenteeseen, jotta aukotukset on saatu toteutettua tilan käyttötarkoituksen mukaisesti.

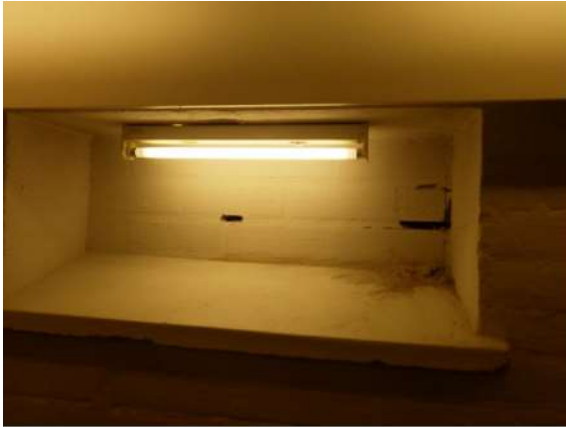
Kuva 65. Vanha umpeen muurattu ikkuna-aukko tilassa 018. Muurauksen saumat ovat slammattuja.

Vanhojen maanvastaisten seinärakenteiden verhomuuraukset tilassa 018 sekä umpeen muurattujen ikkuna-aukkojen muuratut pinnat ovat slammattuja. Pinnoilla on näkyviä halkeamia muuraus-saumoissa, jotka ovat merkittäviä ilmapuotokohtia. (kuva 65)

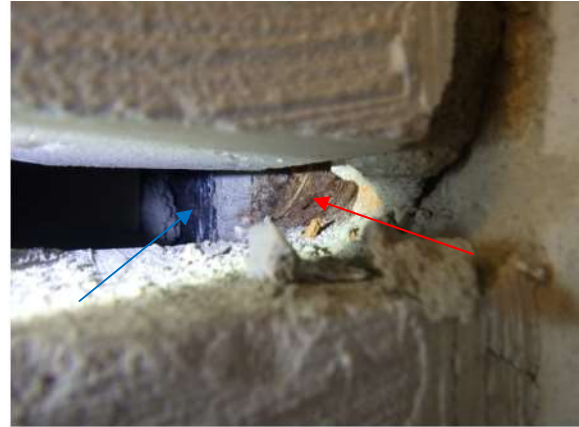
Kuva 66. Umpeen muuratun aukon il-mavälissä on näkyvissä vanhat ikkunari-veet sekä maanvastaisen seinän bitumi-sively.

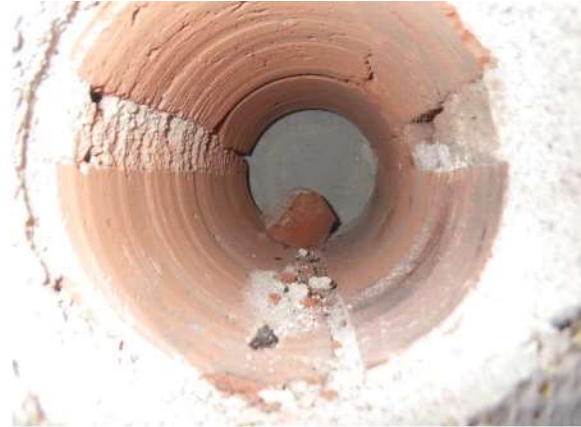
Rakenteen kokonaispaksuus on noin 550 mm. Punatiilen ja kevytbetonin välissä on noin 30-50 mm ilmarako. Avausten perusteella ilmaraossa on kevytbetoniharkkomuurauksen muuraussiteitä kantavaan runkoon sekä laastipurseita. Ilmarako ei rakentamisajankohta ja rakenne huomioiden ole yhtenäinen vaan se on kevytbetoniharkkojen muurauksen työtekniikasta ja harkkojen eri dimensioista johtuva rako. (kuvat 77 ja 79)

Kuva 77. Rakenneavaus RA-US2. Kantavan massiivitiiliseinän paksuus on 270-280 mm.

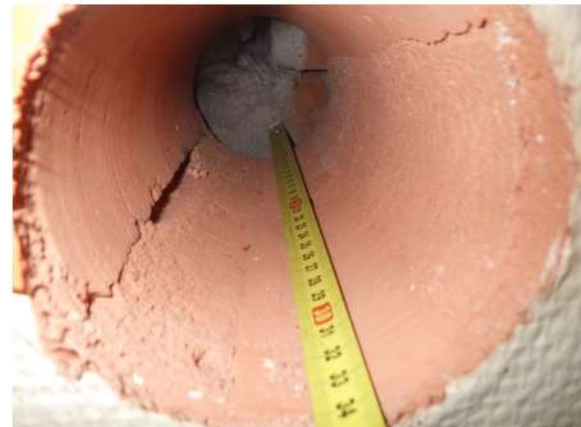
Kuva 79. Rakenneavaus RA-US8. Punatiilen ja kevytbetonin välissä noin 30-50 mm ilmarako.

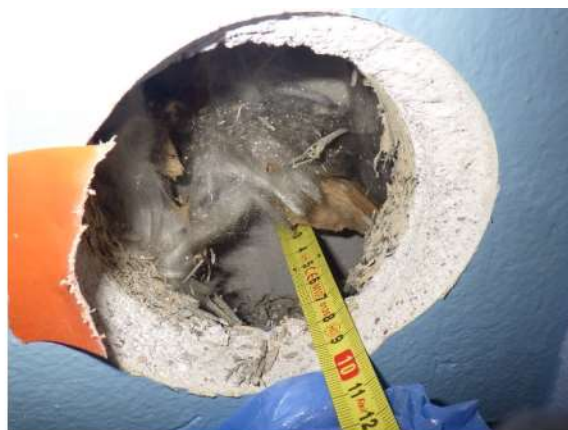
Kuva 81. Rakenneavaus RA-US3. Patterisyvennyksessä on lämmöneristeenä lasivillaa ja lastuvillalevyä, jonka sisäpinnassa on rappaus.

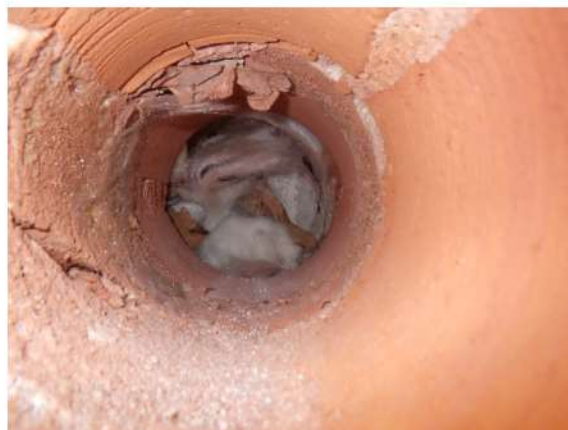
Kuva 83. Rakenneavauskohta RA-US7. Kantavan punatiilirakenteen ja kevytbetonin välissä on noin 50 mm lasivillaa.

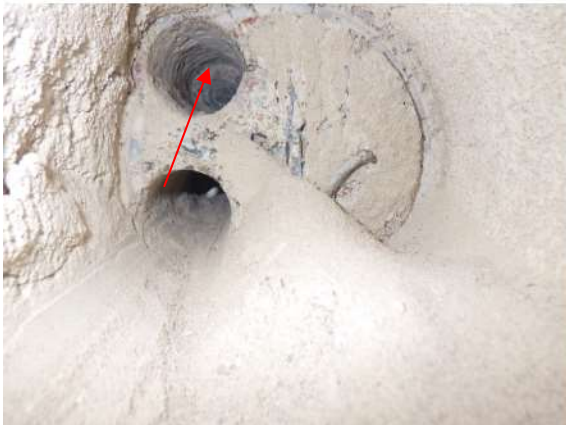
Kuva 86. Rakenneavauskohta RA-US4. Välipohjan kohdalla ulkoseinässä on lastuvillaeristekerros betonipalkkien välissä.

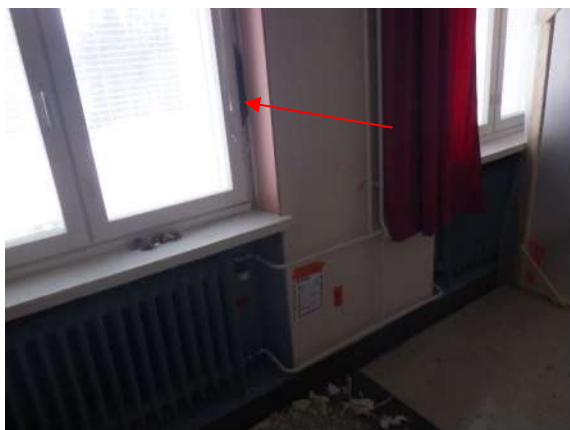
Kuva 87. Rakenneavauskohta RA-US5. Ikkunat on uusittu ja ne on asemoitu patterisivennyksen lämmöneristekerroksen kohdalle.

Rakennuksen uusitut ikkunat on asemoitu siten, että karmirakenne on patterisyvennyksen kohdalla. Näin ollen patterisyvennyksen / ikkunoiden alla olevista lasivilla- ja lastuvillaeristeistä on ilmayhteys ikkunan karmin ja ulkoseinän liitokseen. Uretaanivaahdotuksen ja ulkoseinän liitoksessa ei havaittu rakenneavauksissa näkyviä rakoja, mutta uretaanivaahdotus kutistuu kuivumisen jälkeen jonkin verran, joten liitoksissa on vähintään pistemäisiä tai vähäisiä ilmavuotoja. Lisäksi patterisyvennyksissä lastuvillalevyn sisäpinnassa on ainoastaan rappaus, missä on halkeamia. Näin ollen patterisyvennyksen / ikkunoiden alla olevista lasivilla- ja lastuvillaeristeistä on vähintään vähäisiä ilmavuotoja sisäilmaan. Rakenne toistuu ikkuna-aukosta toiseen, joten ilmavuotokohdat ovat laaja-alaisia. (kuvat 87-89)

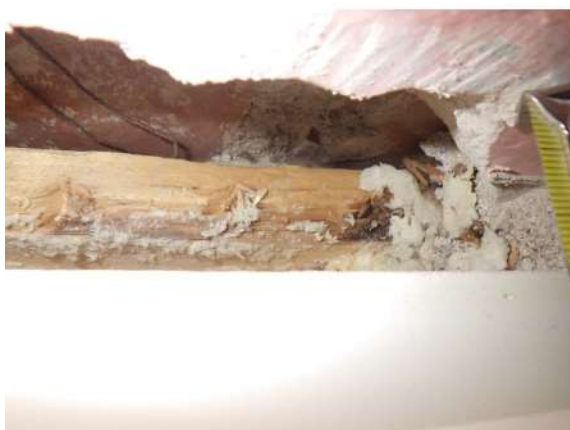
Kuva 89. Rakenneavauskohta RA-US5. Ikkunan liitoksessa on vanhaa rivettä uretaanivaahdon alla. Liitoksessa on käytetty lautaa apukarmina.

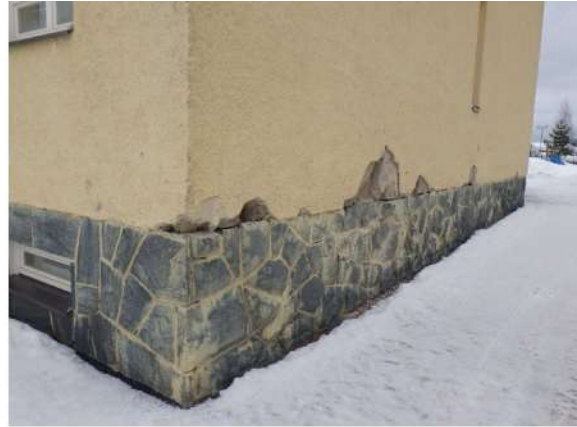
Ulkoseinän US2 julkisivu on rapattu. Rappauksen korjaushistoriasta ei ole saatavilla lähtötietoja eikä julkisivulle ole tehty rapattujen julkisivujen kuntotutkimusta. Rappauksessa on laajasti likaantumista ja rapautumavaurioita. Julkisivun maalipinta on laajoilla alueilla kulunut. Syöksytörien puuttuvat osat aiheuttavat kosteusrasitusta julkisivuille. Lisäksi vesikatolta / sadevesikouruista tulleet vesivuodot ovat aiheuttaneet rappauksen rapautumavaurioita. Rakennuksen päädyssä on julkisivulle tehty ilkivaltaa, minkä seurauksena rappauksesta ja kevytbetonista puuttuu paloja. Rakennuksen ikkunat ja ikkunapellitykset on uusittu noin 2010-luvulla, ja pellitysten liitokset rappaukseen on toteutettu ilman peltiin muotoiltua rappauskulmaa, minkä vuoksi liitoksissa on toistuvia epätiiviyskohtia. (kuvat 90-93)

Kuva 91. Asunto-osan päädyssä julkisivurappausta ja sen alustana olevaa kevytbetonia on kaivettu.

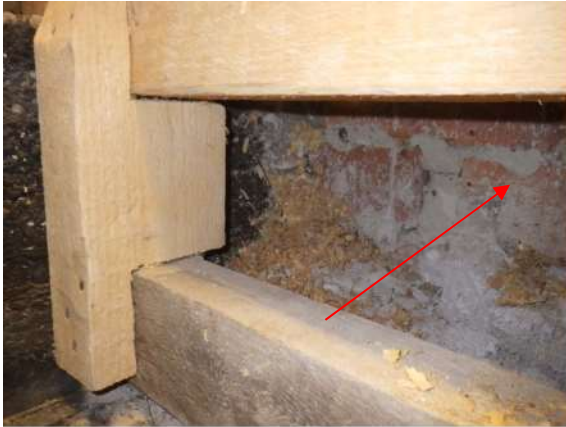
Kuva 98. Rakenneavauskohta RA-VP14. Välipohjan kohdalla ulkoseinässä ei ole betonista kuormantasauspalkkia asunto-osalla. Kuvassa näkyy ulkoseinän kantava punatiilimuuraus.

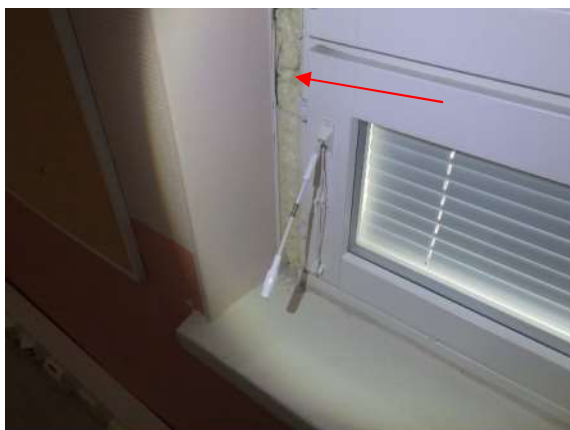
Myös asunto-osalla ikkunat on uusittu. Ikkunaliihosten toteutustapaa selvitettiin asunto-osalla ikkunalistoituksia irrottamalla rakenneavauksella RA-US12. Ikkunat on asennettu vanhoihin ikkunaukkoihin uretaanivaahdotuksella. Uretaanivaahdotuksen alla havaittiin alkuperäisiä riveitä/tilkeristeitä. Uusien ikkunoiden asennuksessa on käytetty lautaa apukarmina asennusvälissä.

Kuva 101. Rakenneavauskohta RA-US12. Ikkunat on uusittu.

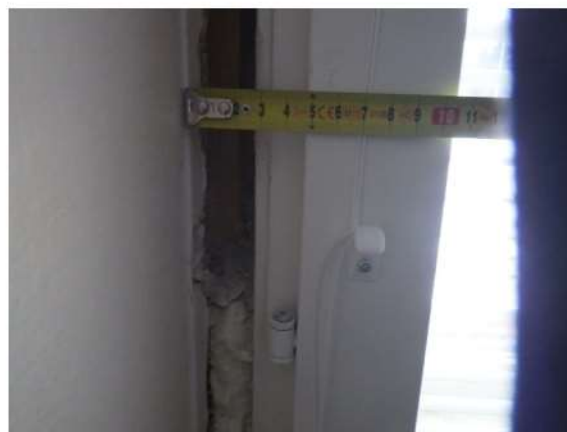
Kuva 104. Rakenneavauskohta RA-US12. Ikkunoiden asennusväli noin 30 mm.

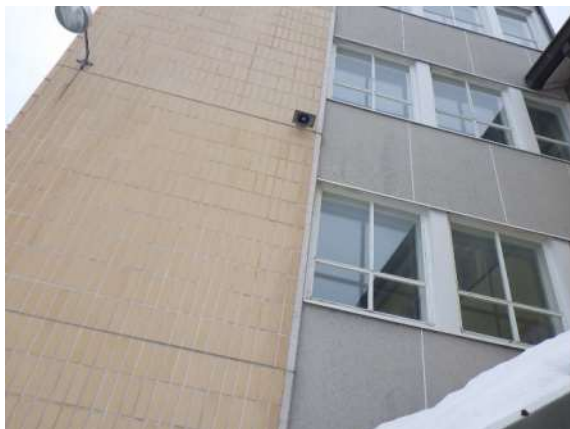
Ulkoseinän US3 julkisivuna on tiililaattapintainen sandwich-elementti. Julkisivuista ei ole saatavilla rakennepiirustuksia eikä julkisivulle ole tehty julkisivujen kuntotutkimusta. Tiililaattapinnoilla ei havaittu merkittävää rapautumaa tai näkyviä teräskorroosiovaurioita. Julkisivun pinnoilla on jonkin verran halkeilua. Ikkunapellitysten liitoksissa on epätiiviyyttä. Elementtisaumoissa on jonkin verran halkeilua ja niiden vesitiiviys on heikentynyt. (kuvat 105-106)

Kuva 105. Laajennusosan tiililaattapintainen sandwich-elementti.

- Vaihtoehdossa VE2 ikkunaliitosten tiivistyskorjaus tehdään TKR-menetelmällä nykyisten rappauskerrosten päälle.
- Ulkoseinien US3 tiililaattapintaisten elementtien korjaukset kuntotutkimuksen perusteella. Vähintään elementtisaumojen ja ikkunapellitysten saumojen uusiminen.

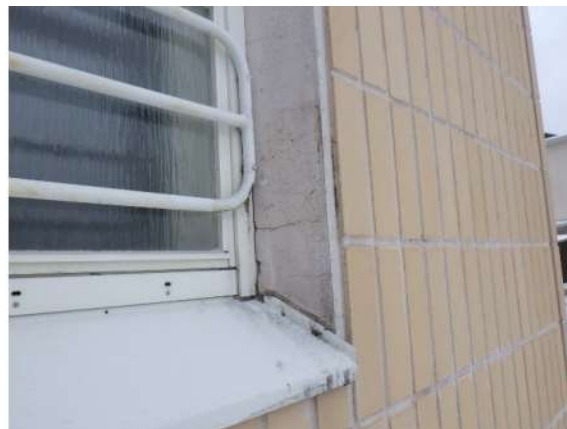
Kuva 106. Elementtien pinnoilla ei merkittävää halkeilua. Ikkunaliittymissä on epätiiviyyttä.

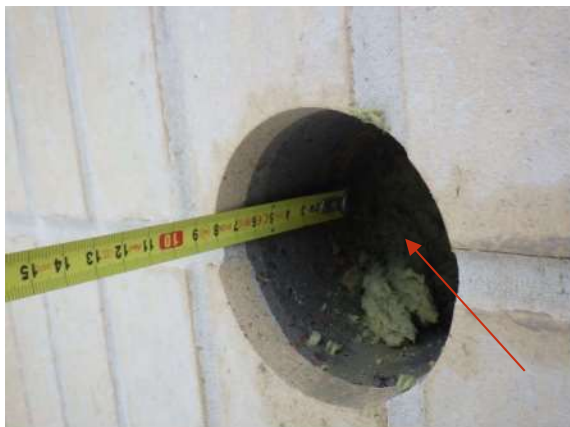
Rakenne on tiililaattapintainen sandwich-rakenne. Havaintojen perusteella lämmöneristeenä on urittamaton mineraalivilla. Rakenne on kosteusteknisesti pääosin hyvin toimiva rakenne, mutta elementtisaumojen ja ikkunaliittymien vesitiiviyspuutteet ovat kosteustekniseen toimivuuteen vaikuttavia tekijöitä. Alimman elementin alaosa on betonipintainen ja alin elementti on asennettu sokkelin / maanvastaisen seinän päälle. (kuvat 107-110)

Kuva 107. Rakenneseinän RA-US13 Ulko-kuoren kokonaispaksuus noin 80 mm, josta tiililaatta noin 20 mm.

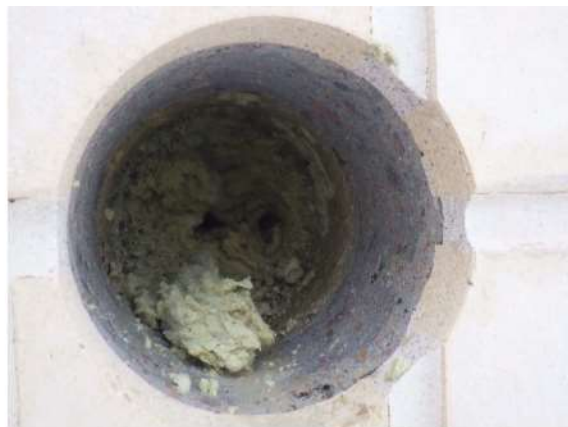
Kuva 108. Rakenneseinän RA-US13. Mineraalivilla lämmöneristeenä.

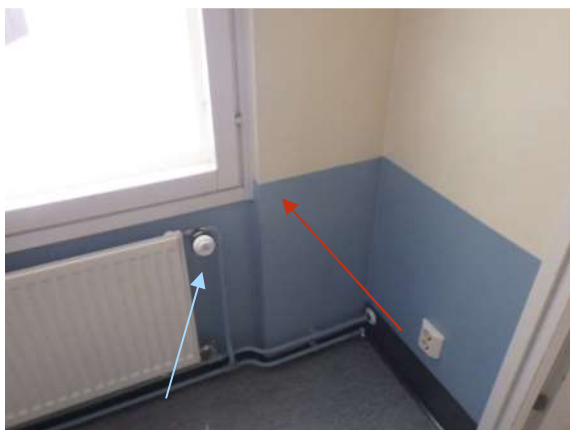
Kuva 109. Teräsbetoninen sisäkuori (punainen nuoli). Sinisellä nuolella merkitty US4, joka liittyy rakenteeseen US3.

Rakenteen teräsbetonirakenteinen sisäkuori on suorilta pinnoilta melko ilmatiivis rakenne. Rakenteen ilmapuotokohdat liittyvät pääasiassa ikkunaliitoksiin sekä ulkoseinärakenteen US4 ja US3 liitoksiin. (kuva 109)

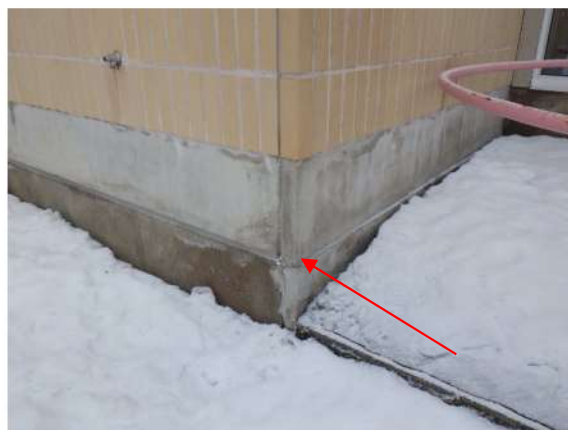
Kuva 110. Alimman elementin alaosa on betonipintainen ja alin elementti on asennettu maanvastaisen seinän / sokkelin päälle.

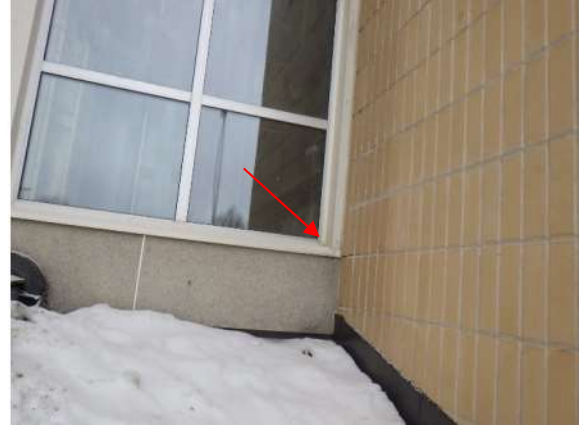
Ulkoseinän US4 julkisivuna on sirotekivipintainen levyverhous. Julkisivun liitoksissa ikkunoihin ja liittyviin rakenteisiin on epätiiviysohtia. (kuvat 111-112)

Kuva 112. Ikkunaliittymissä ja liitoksissa viereisiin rakenteisiin on epätiiviyttä.

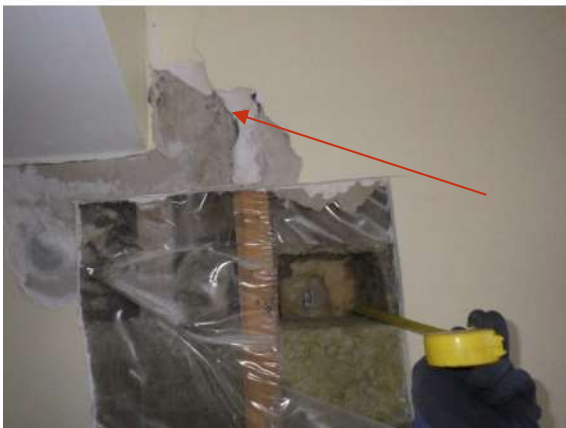
Kuva 117. Rakenneavaus RA-US14 ylimmän kerroksen aulassa, jossa on vesivuto kohta vesikaton ja ulkoseinän liittymässä. Sisäverhouslevyissä on näkyvää mikrobikasvustoa.

Rakenteen sisäverhouslevyissä olevat näkyvät mikrobivauriot ovat suorassa ilmayhteydessä sisäilmaan. Rakenteessa on höyrynsulkumuovi, jonka saumat ja liittymät on limitetty, mutta ei teipattu. Näin ollen höyrynsulkumuovissa on merkittäviä ja laaja-alaisia ilmapuotokohtia. (kuvat 116-118)

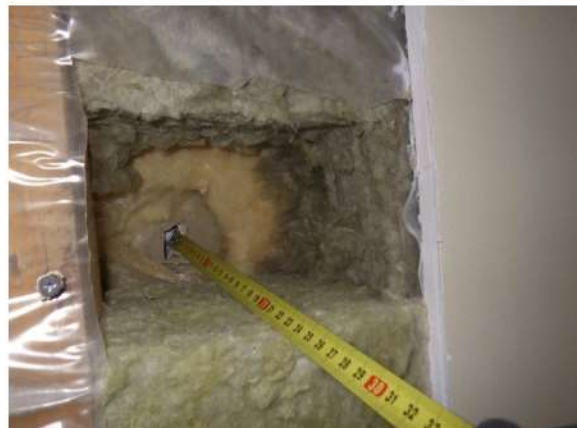
Kuva 118. Rakenneavaus RA-US14. Höyrynsulkumuovin saumat on limitetty, mutta ei teipattu.

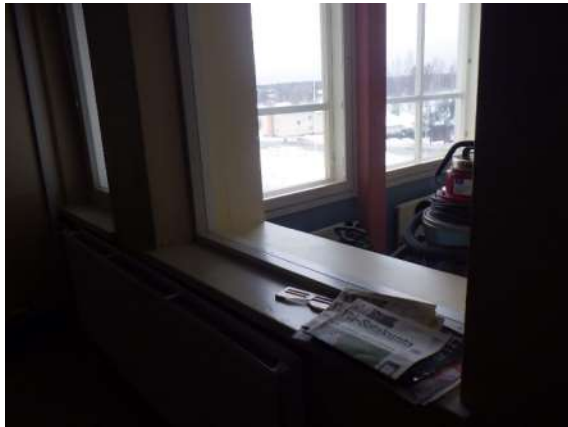
Vanhalla ulkoseinälinjalla on patterisyvennykset / ikkunoiden alapuoliset rakenteet, joiden kohdilla on lämmöneristettyä rakennetta US2.1. Lisäksi seinälinjalla on vanhoja ikkuna-aukkoja, joissa on ikkunarakenteita. Ulkoseinän US2 rakenneavauksista on todettu, että ikkunaliitoksissa on vanhoja ikkunariveitä. Karmien ja ulkoseinän US5 liitoksissa on näkyviä rakoja eli ilmapuotokohtia sisäilmaan.

Kuva 11. Vanha ulkoseinärakenne vuoden 1994 laajennuksen ja asunto-osan välillä.

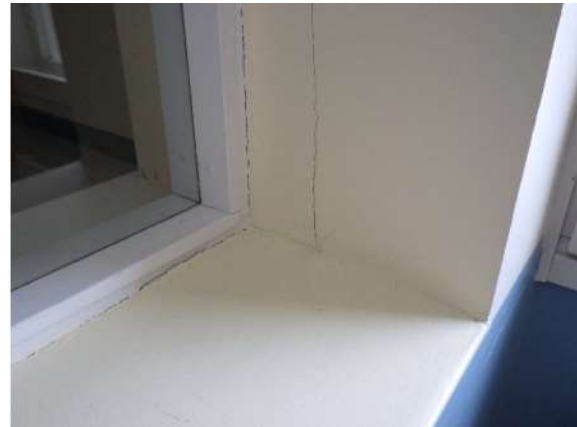
Kuva 12. Vanhassa ulkoseinärakenteessa on karmirakenteet, joiden liitoksissa on näkyviä rakoja.

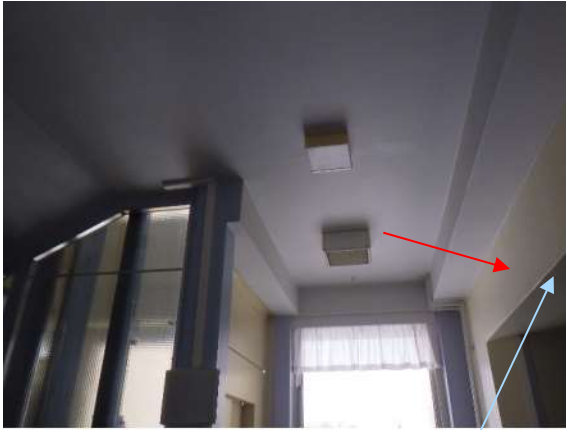
Kuva 121. Vanha ulkoseinärakenne US1 vuoden 1994 laajennuksen ja kouluosan välillä (punainen nuoli).

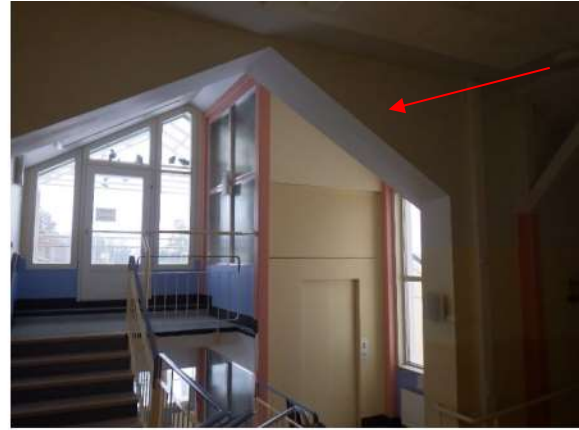
Kuva 122. Vanha ulkoseinärakenne US1 vuoden 1994 laajennuksen ja kouluosan välillä (punainen nuoli) ylimmässä kerroksessa.

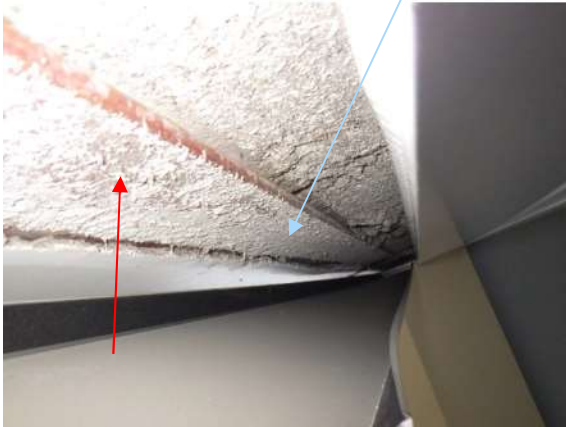
Kuva 123. Vanhaan ulkoseinään tehtyä aukkoa on tuettu ulkoseinässä teräsrakenteella.

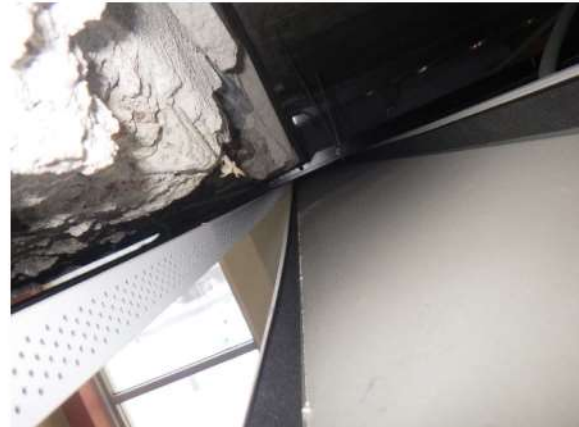
Kuva 124. Liitoskohdassa ei havaittu ulkoseinän US1 epäpuhtauslähteitä.

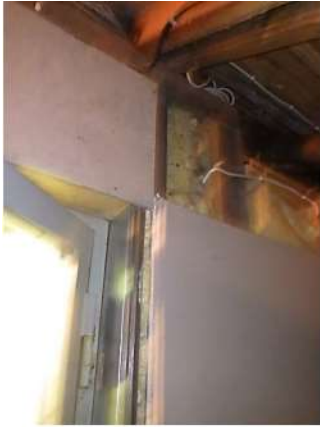
Havaintojen perusteella ulkoseinärakenteen yläosasta puuttuu tuulensuojakipsilevy, joten lämmöneristekerrokseen pääsee konvektiovirtauksia. Ullakotiloihin toteutettujen tilojen kattoikkunoissa on ollut vesivuotoja lähellä ulkoseinärakennetta. (kuvat 125-128)

Kuva 125. Ulkoseinärakennetta US7 kylmää ullakkotilaa vasten. Rakenteesta puuttuu tuulensuojakipsilevytystä seinän yläosasta.

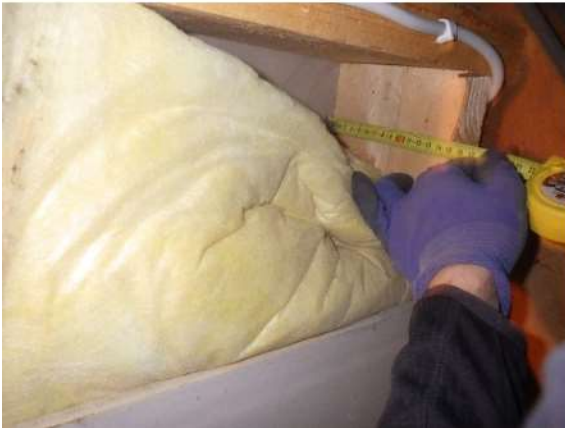
Kuva 127. Ulkoseinärakenteessa US7 on puurunko ja 150 mm mineraalivillaeristys. Kuva rakenneavauksesta RA-US15.

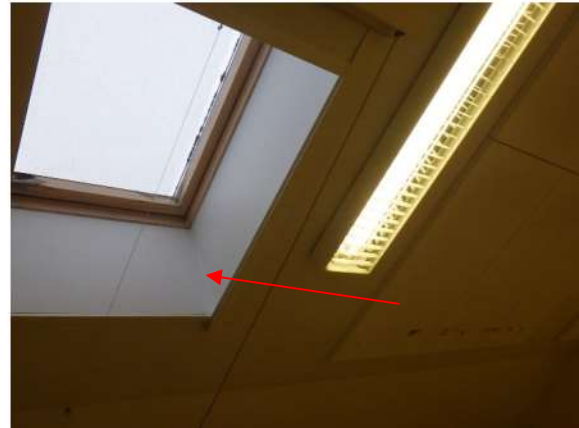
Kuva 128. Ullakkotilojen kattoikkunarakenteissa on ollut vesivuotoja lähellä ulkoseinälinjaa.

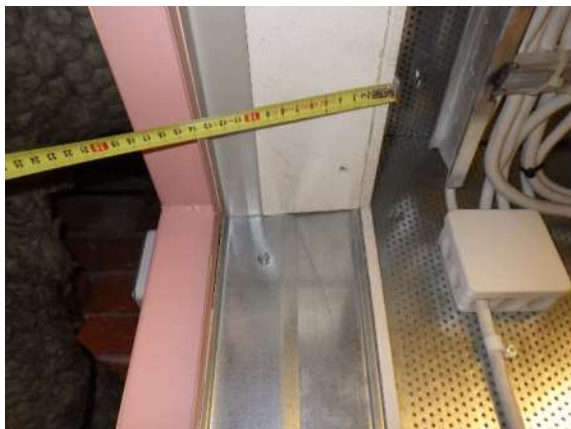
Ilmanvaihtokonehuoneiden ulkoseinärakenteisiin ei tehty tässä kuntotutkimuksessa rakeneavauksia. Aistienvaraisten havaintojen perusteella IV-konehuoneiden ulkoseinärakenteet ovat kosteusteknisesti tilan käyttötarkoitukseen soveltuvia rakennerratkaisuja. Rakenteen sisäpinnassa reikäpellin alla on kuitenkin pinnoittamatonta mineraalivillaa, josta voi irrota mineraalikuituja tilojen sisäilmaan.

Kuva 129. Ullakolle vuonna 1994 tehdyn IV-konehuoneen seinärakenne. Kuva asunto-osan ullakolle toteutetusta tilasta 405.

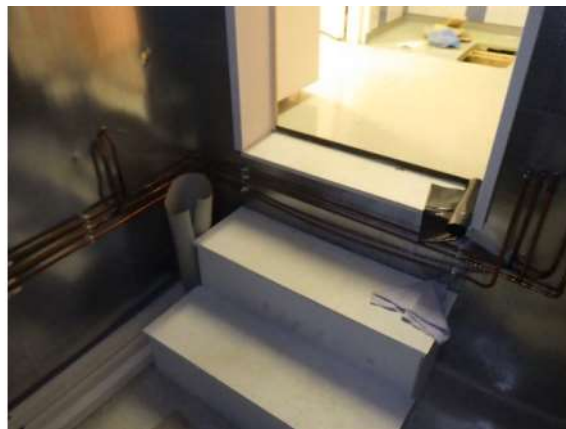
Kuva 130. Kuva kouluosan ullakolle toteutetusta IV-konehuoneesta 506.

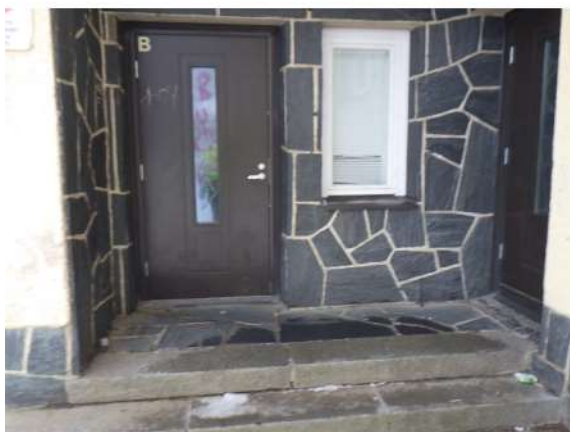
Kuva 133. Alkuperäisen rakennuksen ulko-ovista osa on uusittu ikkunoiden uusimisen yhteydessä.

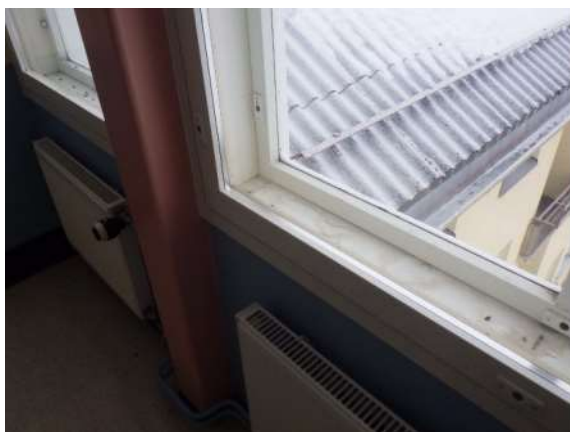
Vuonna 1994 valmistuneen laajennusosan ikkunat ovat puupuitteisia MSE-ikkunoita. Pääosin ikkunat ovat tyydyttävässä tai välttävässä kunnossa. Ikkunoiden ulkopuitteiden sekä peitelistöjen maalipinnoissa on jo melko laajaa huoltomaalauksen tarvetta lähitulevaisuudessa. Ikkunoiden vesipellitusten kaadot ovat riittäviä. Vuoden 1994 laajennusosan ikkunoiden ja ulkoseinien liitoksissa havaittiin kuitenkin laaja-alaisesti vesivuotokohtia, joita on käsitelty kappaleessa 3.4. (kuvat 135-136)

Kuva 135. Vuoden 1994 laajennusosan ikkunat ovat MSE-ikkunoita vuodelta 1994.

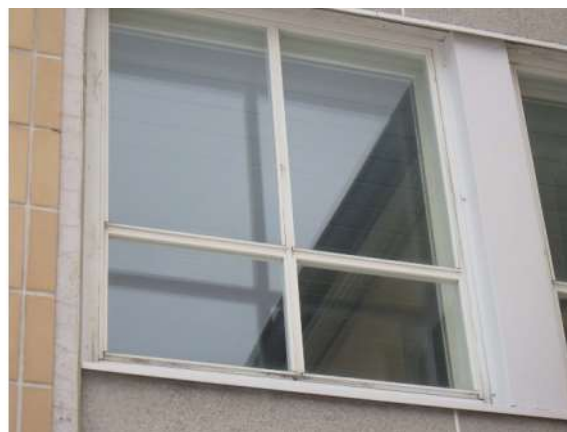
Kuva 136. Ikkunoiden ulkopuoliset osat ovat puusia ja niissä on huoltomaalauksen tarvetta.

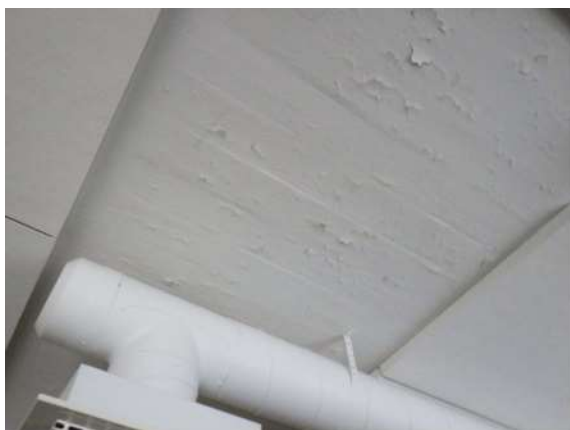
Välipohjarakenteiden alapuolella on osittain alakattotiloja (pääosin käytävä- ja aulatilat), mutta osittain sisäkatot ovat maalattuja ja tasoitettuja betonirakenteita (alalaattapalkiston tai ylälaattapalkiston alapinnat), joihin on kiinnitetty akustiikkalevyjä. Alakattotiloissa on runsaasti pölykertymää sekä pinnoittamattomia mineraalivillaeristeitä. Sekä pölykertymä että pinnoittamattomat mineraalivillaeristeet ovat sisäilman epäpuhtauslähde ja ne heikentävät osaltaan tilojen sisäilman laatua. (kuvat 145-148)

Kuva 145. Osittain sisäkattopinnat (pääosin luokkatilat) ovat tasoitettuja ja maalattuja alalaattapalkistoja, joiden alapinnoissa on akustiikkalevyjä, valaisimia ja IV-putkia.

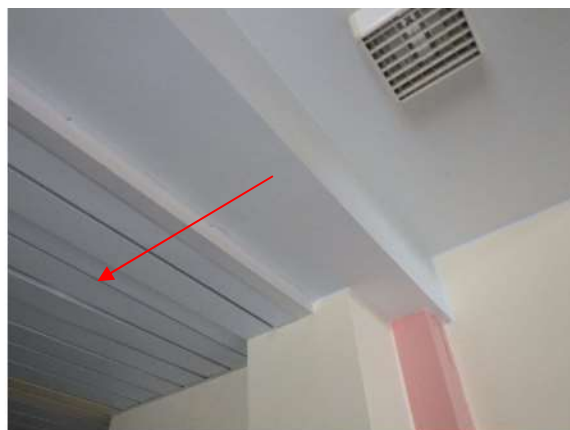
Kuva 146. Kuva kouluosan ja vuoden 1994 laajennusosan liitoksesta. Käytävillä on alakattorakenteet.

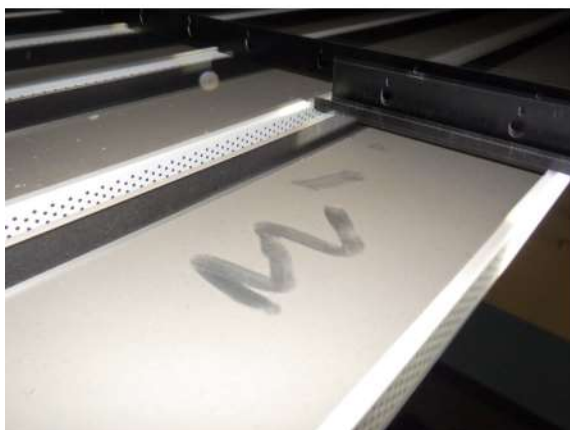
Kuva 147. Alakattotiloissa on runsaasti pölykertymää.

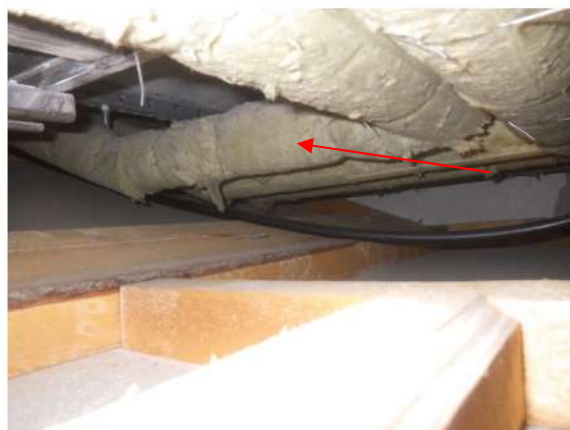
Kuva 148. Alakattotiloissa on pinnoittamattomia mineraalivillaeristeitä.

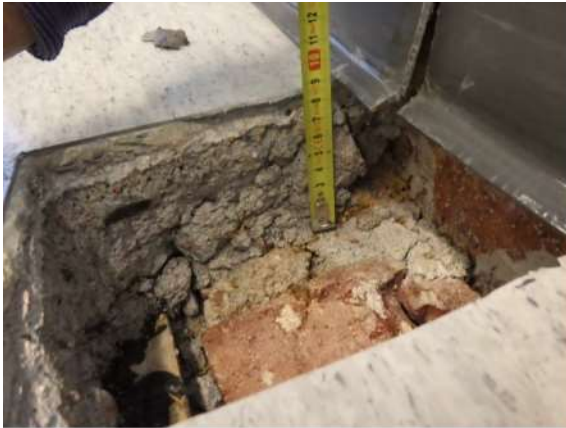
Kuva 151. Välipohjan ja väliseinän liitoksen rakenneavaus RA-VS1.

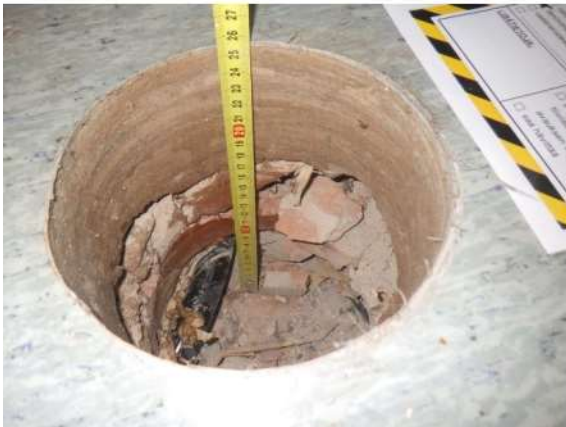
Avausten perusteella (RA-VP15) alkuperäisessä betonikantisessa luiskassa 139 on **välipohjarakenteena VP1.1.**, jossa täyttökerroksena on rakennusjätettä, kun muissa avauksissa täyttökerroksena on pääosin kutterinlastu. Luiskassa ei myöskään ole magnesiamaassaa. (kuva 149) Avauksen RA-VP15 perusteella rakenne on ylhäältä alaspäin seuraava:

Kuva 153. Välipohjan rakenneavaus RA-VP15 luiskassa 139. Luiskassa on rakennusjätettä täyttökerroksena eikä luiskassa ole magnesiamaassaa. Avauskohdassa rakennusjättekerroksen paksuus 170 mm.

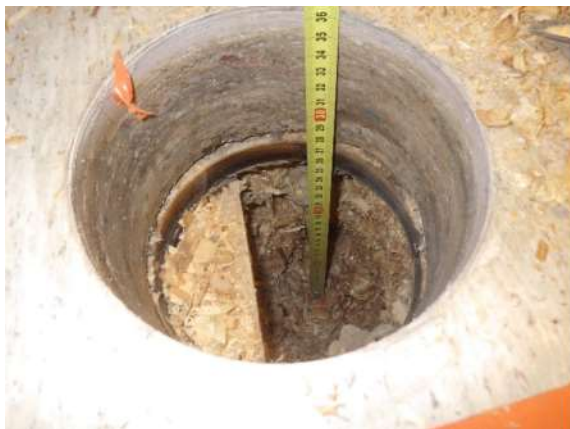
Kuva 155. Rakenneavaus RA-VP16. Täyttökerroksen paksuus noin 250 mm.

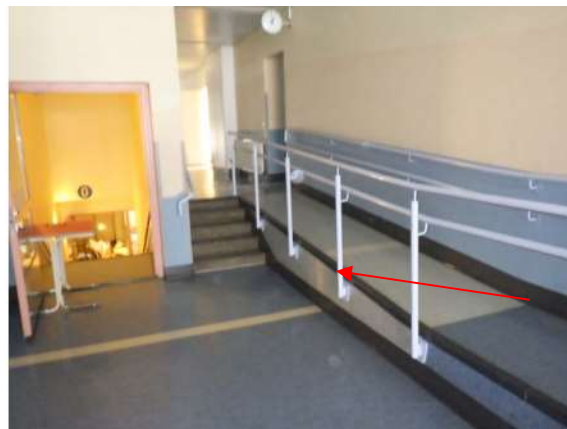
Kuva 156. Vuonna 1994 toteutettuja puu-/levyrakenteisia luisia betonikantisen välipohjan päälle.

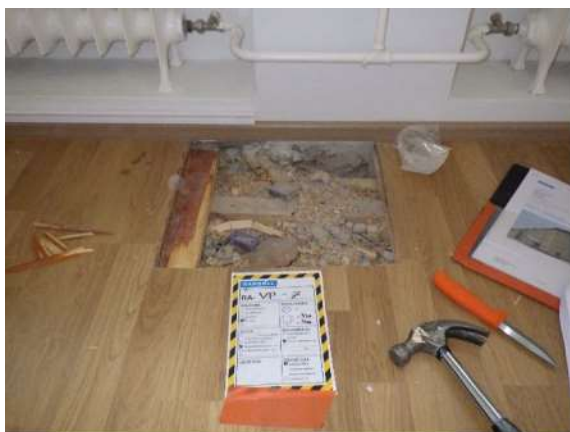
Kuva 160. Rakenneavaus RA-VP7 tilassa 323, jossa alkuperäisen rakenteen päälle on tehty laminaattilattia.
