Kohteen osoite
Koulukuja 2, 39700 Parkano

PARKANON LUKIO

KOSTEUS- JA SISÄILMATEKNINEN

KUNTOTUTKIMUS

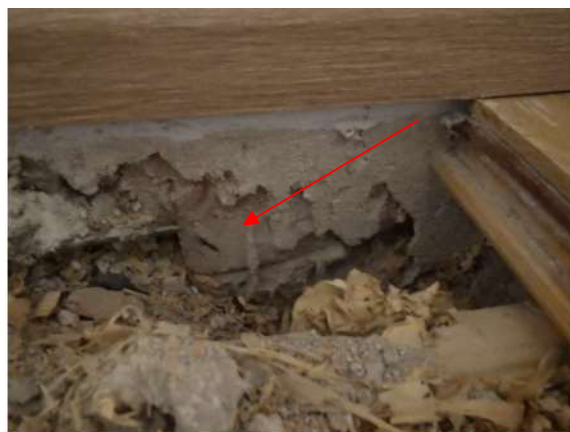
Kuva 161. Rakenneavaus RA-VP7. Ulkoseinän kohdalla ei välipohjan sidepalkkia.

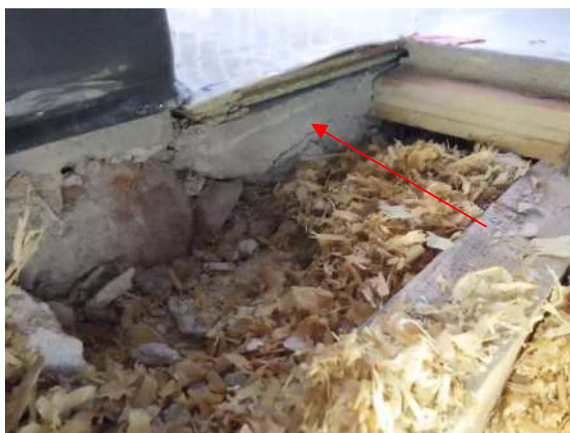
Havaintojen perusteella 2. ja 3. kerroksissa välipohjarakenteessa ei ole bitumisivelyä alalaattapalkiston ympärillä/yläpinnassa. Rakenneavauksissa ei havaittu ulkoseinärakenteessa betonirakenteista sidepalkkia. Vuoden 1994 välipohjan liitoksessa vuoden 1994 välipohjan pintalaatta on valettu vanhan ulkoseinän päälle välipohjaa VP2 vasten. (kuvat 160-163)

Kuva 162. Rakenneavaus RA-VP6 vuoden 1994 laajennuksen liitoksessa. Vuoden 1994 välipohjan pintalaatta on valettu vanhan ulkoseinän päälle välipohjaa VP2 vasten (punainen nuoli).

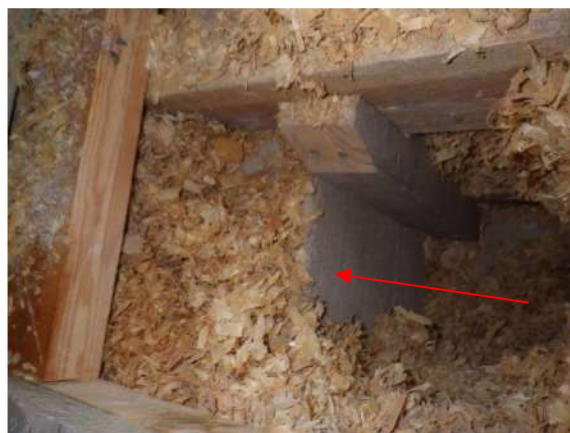
Kuva 163. Rakenneavaus RA-VP6. Toisessa ja kolmannessa kerroksessa välipohjassa ei ole bitumisivelyä.

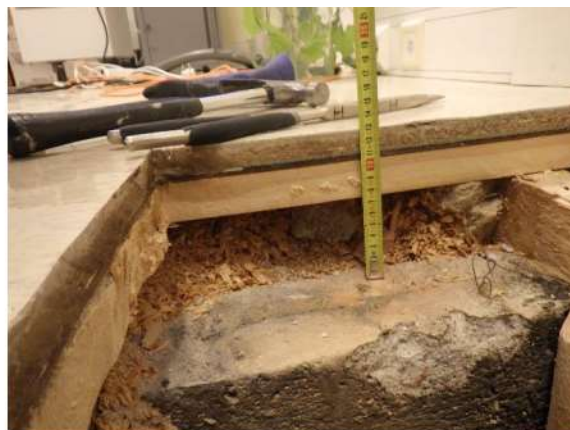
Kuva 165. Rakenneavaus RA-VP14. Alalaattapalkiston päällä noin 70 mm koolaus, kutterinlastu ja pintarakennekerrokset.

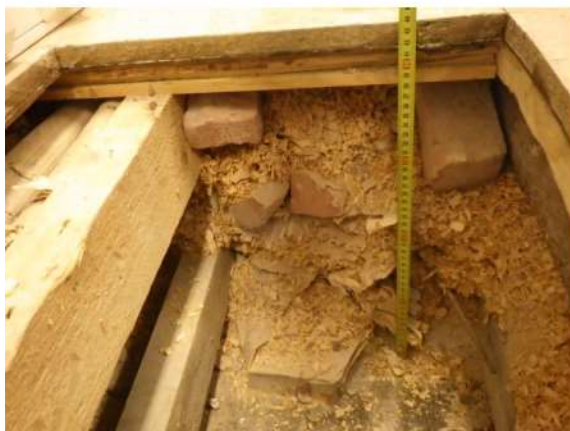
Kuva 166. Täyttökerroksena kutterinlastun lisäksi tiilenpalasia ja hiekkaa.

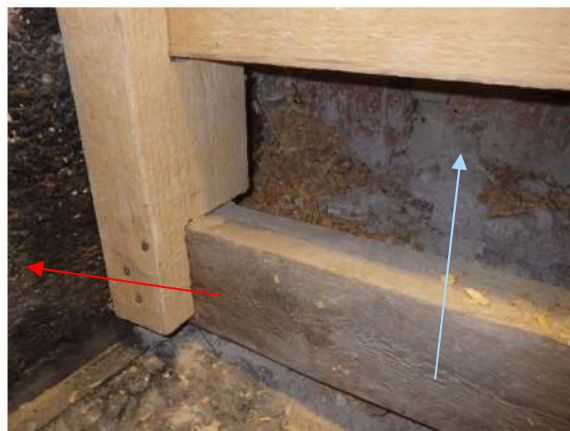
Avausten perusteella (RA-VP14) alkuperäisessä puukantisessa välipohjarakenteessa on **raken-
netta VP2.3** kellarin ja 1. kerroksen välillä. Rakenteessa VP2.3. alalaattapalkiston ympärillä/ylä-
pinnassa on bitumisively. (kuva 167) Avauksen RA-VP14 perusteella rakenne on ylhäältä alaspäin
seuraava:

Kuva 167. Rakenneavaus RA-VP14. Alalaattapalkiston ympärillä on bitumisively. Ulkoseinässä ei ole betonista välipohjan sidepalkkia (sininen nuoli).

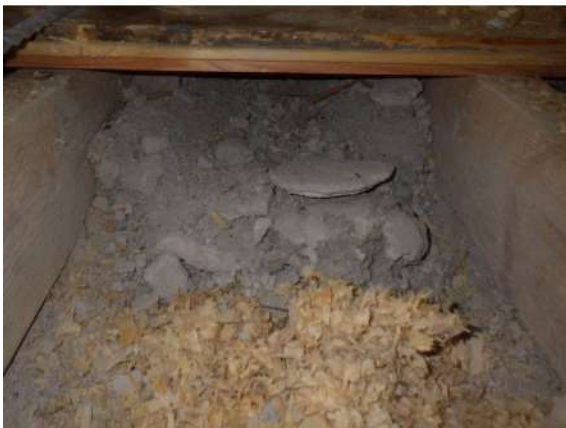
Kuva 170. Täyttökerroksena kutterinlastun lisäksi laastijätettä.

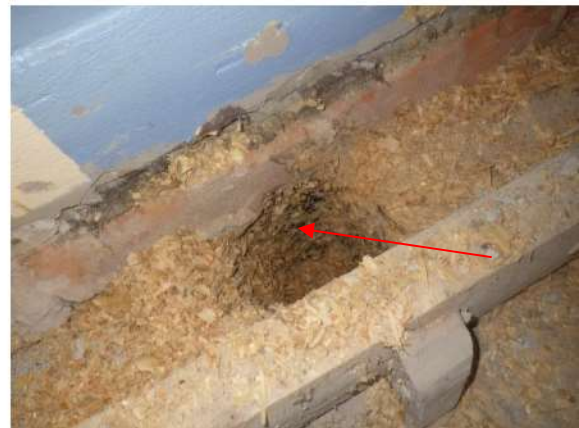
Kuva 171. Rakenneavaus RA-VP9. Ulkoseinässä on välipohjan sidepalkki, jonka sisäpinnassa on bitumisively.

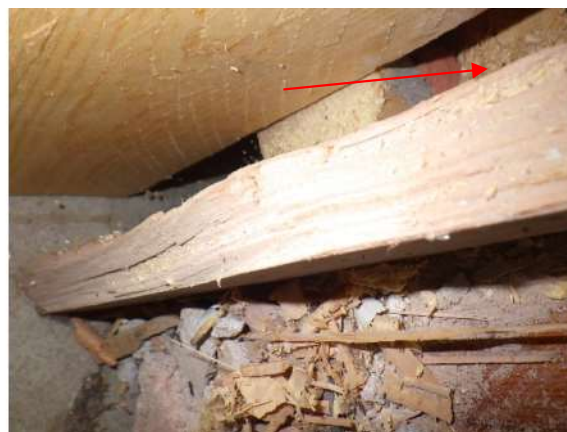
Kuva 173. Rakenneseuraus RA-VP8. Alkuperäisen ponttilautalattian alla on kutterinlastu- ja hiekkatäyttökerros.

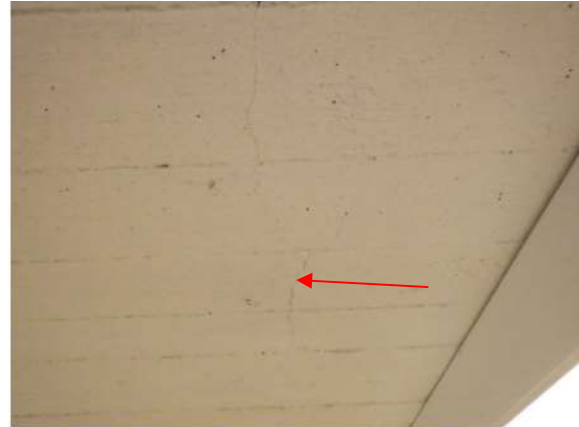
Välipohjan VP2, VP2.1, VP2.2 ja VP2.3 puukannen ja tiilirakenteisten pystyrakenteiden liitoksissa on näkyviä eli merkittäviä ilmavuotokohtia. Alalaattapalkistorakenteen alalaatta on ohut rakenne, jossa on havaittavissa melko paljon halkeamia ja harvavalukohtia. Lisäksi alakattotiloissa havaittiin paljon alalaatassa olevia läpivientejä sekä kiinnikkeitä, joiden kohdilla on näkyviä eli merkittäviä ilmavuotokohtia sisäilmaan. Rakenneratkaisut ja epätiiviyskohdat toistuvat tilasta toiseen, joten ilmavuotokohtat ovat laaja-alaisia. (kuvat 174-176)

Kuva 175. Alalaattapalkiston alapinta ei ole ilmatiivis rakenne, koska se on ohut
rakenne ja siinä on halkeilua.

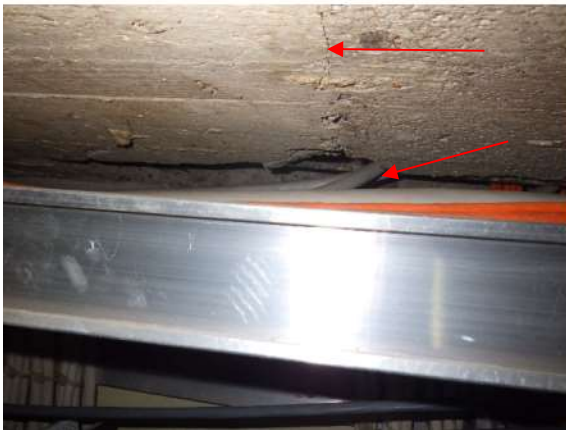
Kuva 176. Alalaatassa olevaa halkeilua sekä sähköjohtojen läpivientien näkyviä
reikiä täyttökerrokseen.

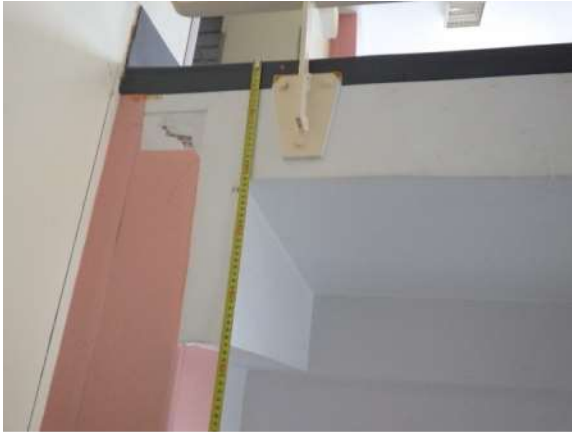
Kuva 177. Vuoden 1994 välipohjarakenne aulaan. Rakenteen yläosa on teräspilari, johon on kiinnitetty laattapalkisto. Laattapalkiston palkin kohdalla rakennevahvuus noin 470 mm ja laatan kohdalla noin 210 mm.

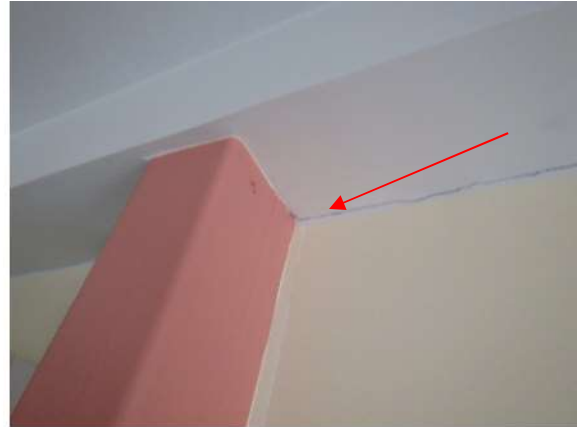
Kuva 178. Laattapalkisto on valettu vanhaa ulkoseinää vasten.

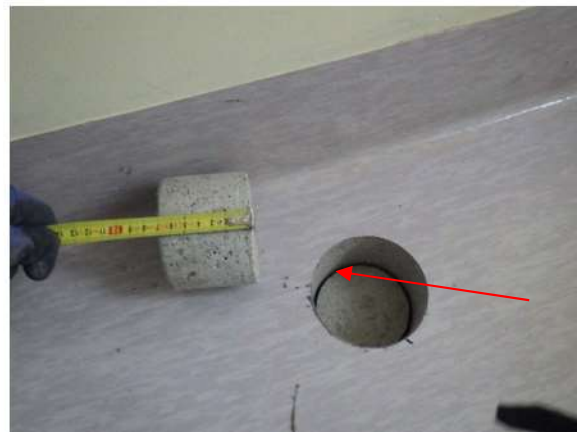
Kuva 180. Rakenneavaus RA-VP11 WC-tiilissä, jossa rakenne vastaa kuivan tilan rakennetta.

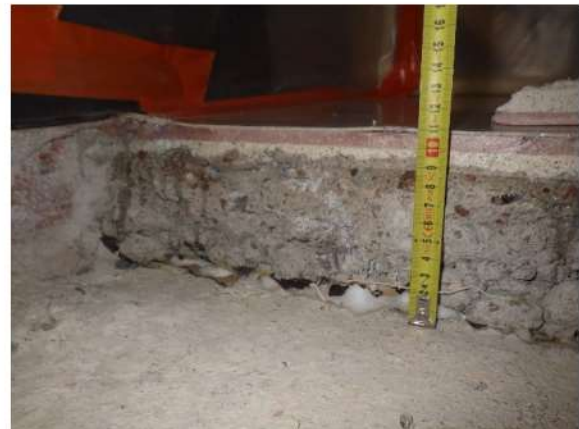
Kuva 183. Rakenneavaus RA-VP4. Rakenteessa lasivillamatto pintalaatan alla. Pintalaatan yläpinnassa magnesiassa kerrokset sekä muovimatto.

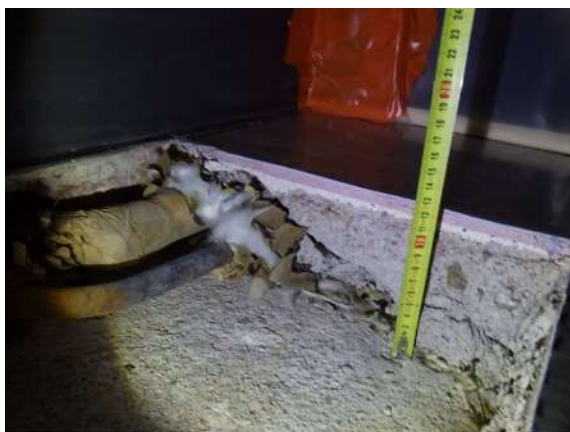
Kuva 184. Rakenneavaus RA-VP3. Pinta-laattakerroksessa lämpöputkia ja putkieristeitä.

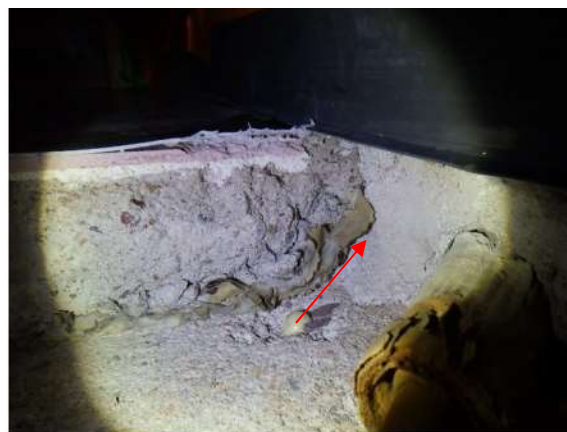
Kuva 185. Lasivillamattoa on osittain nostettu ulkoseinää vasten (punainen nuoli).

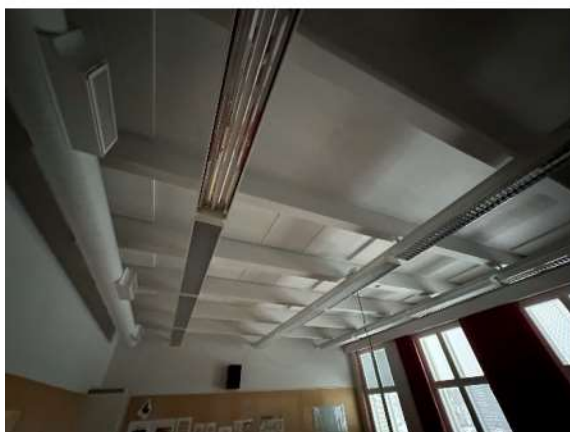
Kuva 186. Ylälaattapalkisto alapuolelta. Alapinnassa akustiikkalevyjä, valaisimia ja IV-putkia.

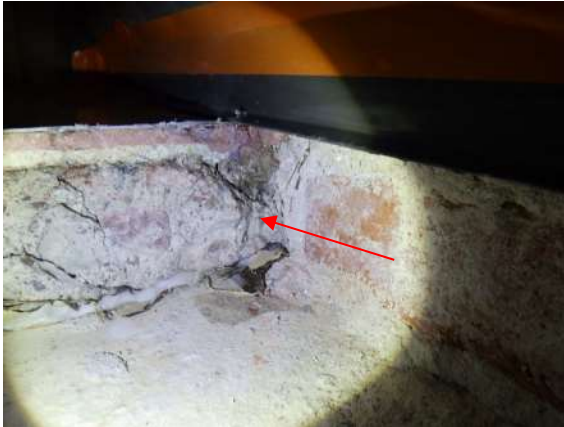
Välipohjan VP4 ylälaattapalkisto on suorilta pinnoiltaan melko ilmatiivis rakenne. Pintabetonilaatan ja ulkoseinän liitoksissa havaittiin rakenneavauksissa kuivumiskutistumasta johtuvia rakoja, jotka ovat merkittäviä ilmavuotokohtia. Rakennratkaisut ja epätiiviyskohdat toistuvat tilasta toiseen, joten ilmavuotokohtat ovat laaja-alaisia. (kuva 187)

Kuva 187. Pintabetonilaatan ja ulkoseinän liitoksissa rakoilua.

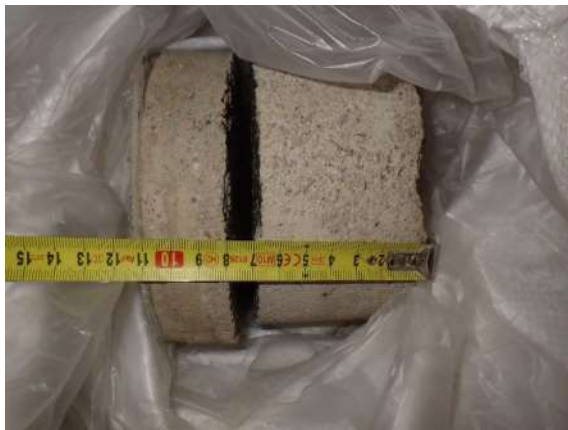
Kuva 188. Rakenneavaus RA-VP12 asunto-osalla tilassa 132. Pintalaatassa on alkuperäinen bituminen vedeneriste.

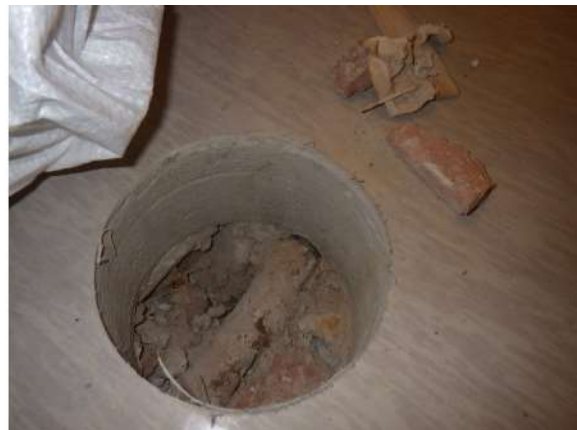
Kuva 189. Rakenneavaus RA-VP12. Lattiapinnoite on uusittu muovimatoksi. Täyttökerroksena rakennusjätettä, jossa puuta, hiekkaa, laastia, tiilenpalasia jne.

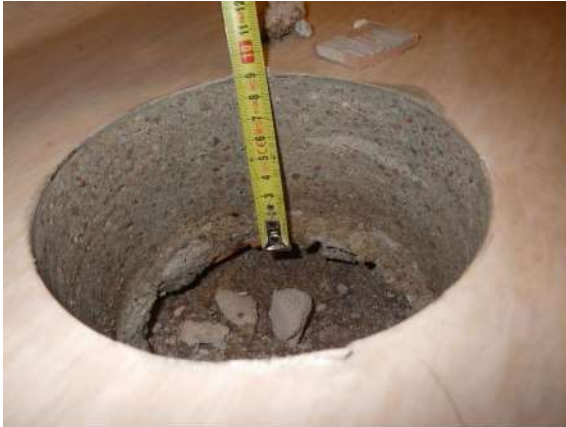
Kuva 190. Rakenneavaus RA-VP17 kouluosalla tilassa 107. Lattiapinnoite on uusittu muovimatoksi.

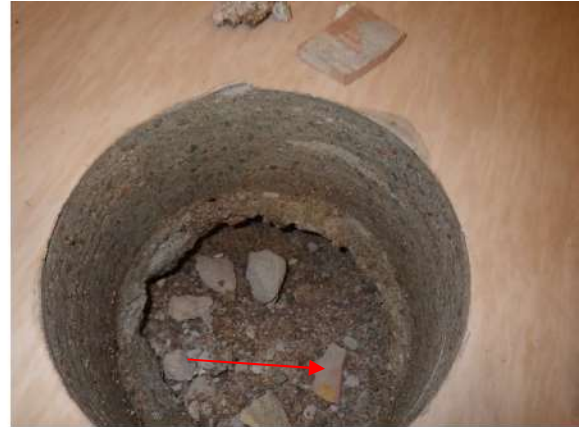
Kuva 191. Rakenneavaus RA-VP17. Pinta-laatta on arviolta uusittu, mutta täyttökerroksessa on vanhoja rakennusjätteitä, joiden seassa saattaa olla asbestia sisältäviä materiaaleja.

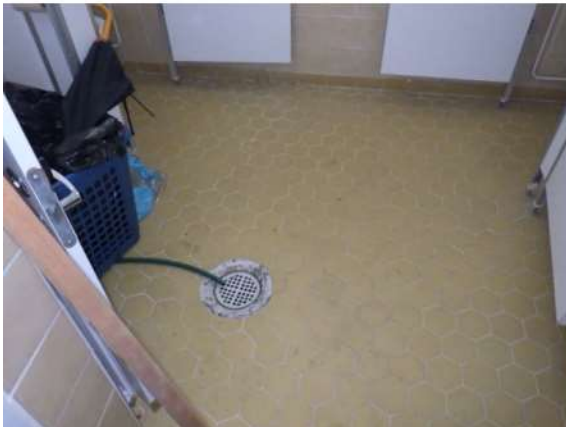
Kuva 192. Kuva tilasta 108, jossa alkuperäinen valurautainen lattiakaivo sekä klinkkerilaatoitus.

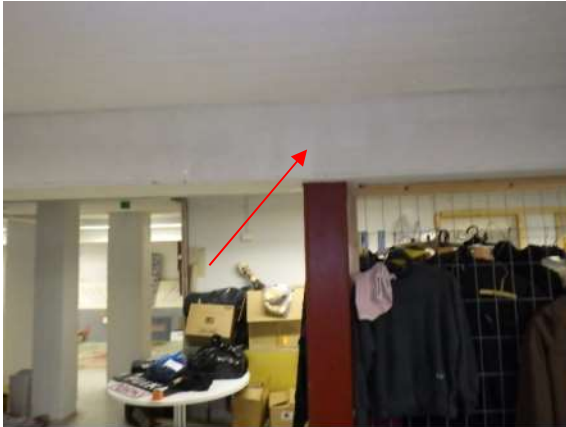
Kuva 194. Tilan 118 alapuolella olevassa väestönsuojassa 014 on väestönsuojan kattorakennetta tuettu teräspilarein ja teräspalkein. Palkit on levyverhottu.

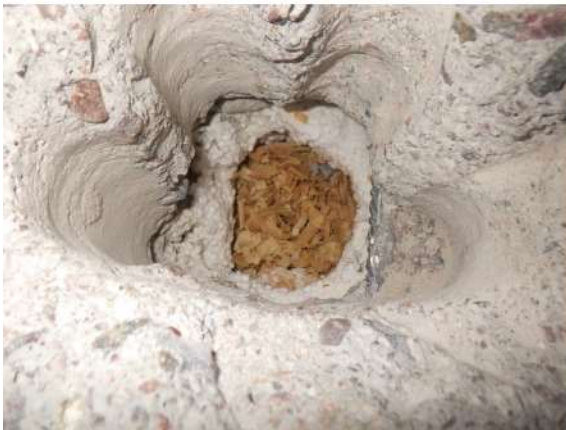
Rakenneavauksen perusteella rakenne poikkeaa rakennesuunnitelmista. Rakenteessa on vanha alalaattapalkisto, mutta ei koksikuonaa. Rakenneavauksen perusteella vanhaa alalaattapalkiston täyttökerrosta on osittain poistettu, mutta pohjalle on jätetty kutterinlastukerros. Rakenneavauksessa havaittiin homeen hajua. Alapuolisesta tilasta 014 (väestönsuoja) tehtyjen havaintojen perusteella rakenteessa on vanha alalaattapalkisto, mutta väestönsuojan kattorakennetta (VP6) on tuettu teräspilarein ja teräspalkein. Palkit on levyverhottu. (kuvat 194-196)

Kuva 196. Rakenneavaus RA-VP13. Massiivibetonilaatan, tervapaperin ja EPS-eristeen alla alkuperäistä kutterinlastua.

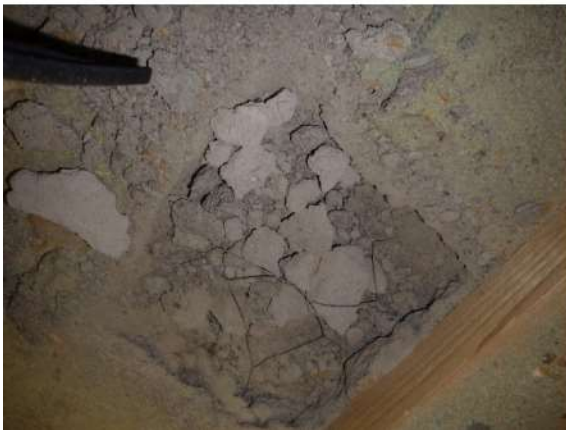
Välipohjaa VP7 ei ole koko ullakkostudion alueella. Aulassa 508 alkuperäisen yläpohjan päälle koolatulla puurakenteella on toteutettu luiska- ja porraskonstruktiot, joten puukoolatun tilan korkeus vaihtelee. Puukoolatussa tilassa on rakennusmateriaalipölyä sekä alkuperäisen yläpohjan yläpinnalla epäpuhtauksia kuten purua yms. (kuvat 198-202)

Kuva 202. Alkuperäinen yläpohjarakenne mineraalivillan alapuolella.

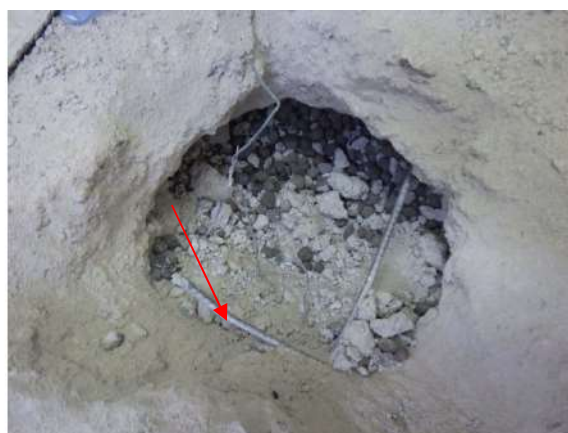
Rakenneavauksen perusteella alkuperäisen yläpohjan päälle on toteutettu vuonna 1994 uusi pintalaatta. Alkuperäisenä lämmöneristeenä on kevytbetonia. Rakenneavauskohdassa on arviolta ollut alun perin kuoppa, läpivienti tms. painauma, jonka kohdalle on tehty paikallisesti täyttöä myös kevytsoralla. (kuvat 198-202)

Kuva 204. Uusi pintabetonilaatta ja harjateräsrudoitus. Rakenneavauskohdassa kevytbetonin lisäksi paikallisesti kevytsoraa.

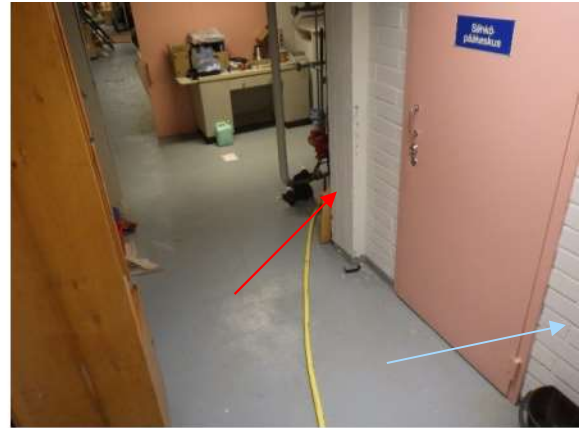
Kuva 213. Kellarissa alkuperäinen teräs-betoninen kantava pilari (punainen nuoli) sekä vuonna 1994 muurattu kevyt väliseinä tilassa 029.

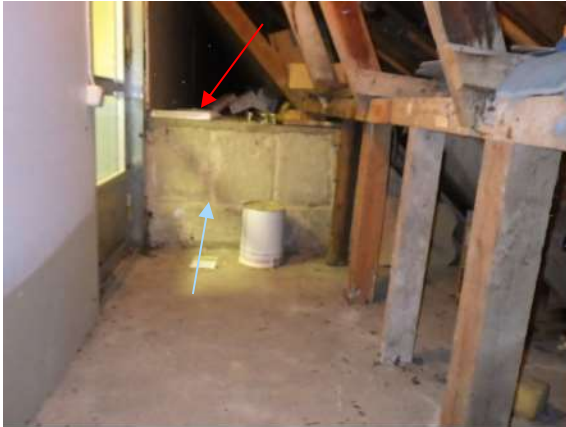
Kuva 221. Rakenneavauskohta RA-YP1 (punainen nuoli). Yläpohjassa eri tasoja, minkä vuoksi yläpohjassa YP1 on myös pystysuunnassa kevytbetonieristettyjä kohtia (sininen nuoli).

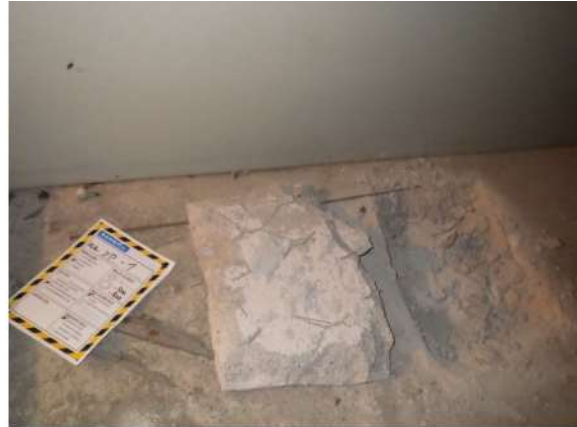
Kuva 222. Rakennuskohta RA-YP1. Lämönneristeenä kevytbetonia 150 mm.

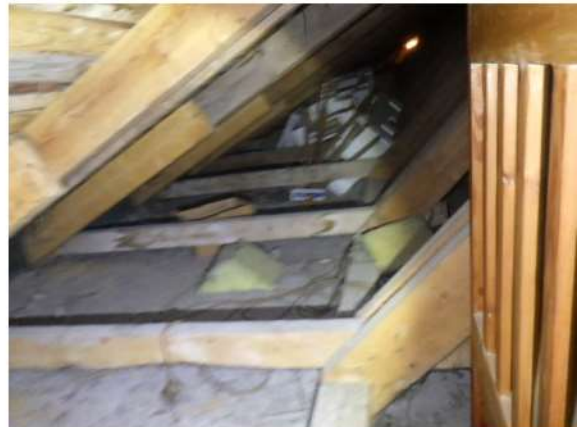
Rakenneavausten perusteella yläpohjarakenne vastaa suunnitelmia. Ullakko tuulettuu räystäillä olevien tuuletusrakojen kautta. Yläpohjarakenteessa on eri tasoerojen vuoksi myös pystysuuntaisia rakenteita, joissa lämmöneristeenä on kevytbetoni, mutta ulkopinnassa ei ole palopermantoa/korppubetonia. Yläpohjarakenteen päällä ullakkotilassa on melko paljon rakennusjätettä ja varastoitua tavaraa. (kuvat 221-226)

Kuva 224. Yläpohjan päällä ullakkotilassa on paljon rakennusjätettä ja varastoitua tavaraa.

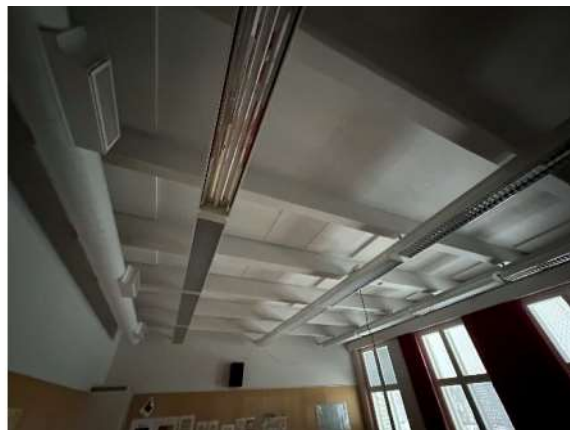
Yläpohjan YP1 ylälaattapalkisto on alapuolisten tilojen suuntaan suorilta pinnoiltaan melko ilmatiivis rakenne. Sen ilmavuotokohtat liittyvät läpivienteihin ja kiinnikkeiden kohdille, joissa on ilma- vuotokohtia alapuolisen kerroksen tiloihin. Ilmatiiviyttä ei selvitetty merkkiainetutkimuksin. (kuva 228)

Kuva 228. Ylälaattapalkiston alapinnan ilmavuotokohtat liittyvät pääosin läpivienteihin ja kiinnikkeiden kohdille.

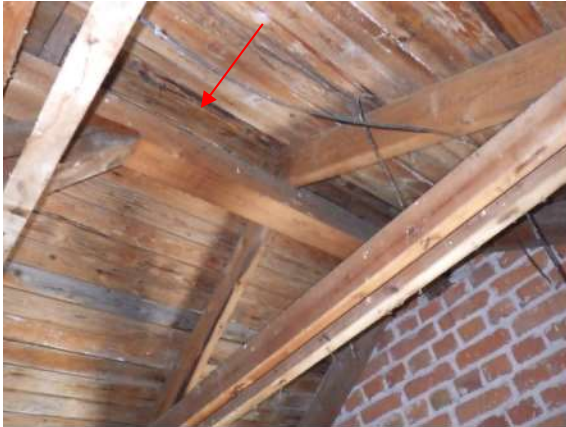
Kuva 229. Asunto-osalla kylmä ullakotila.

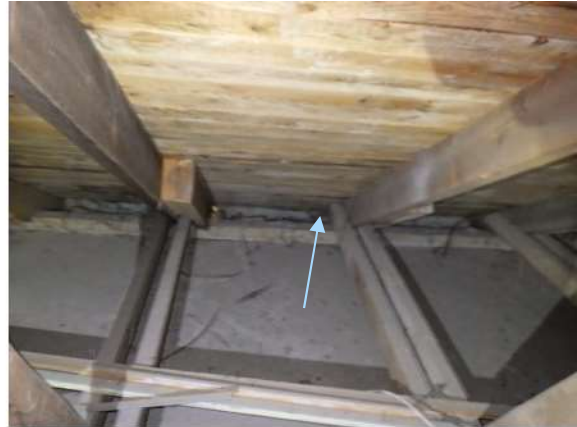
Rakenneavauksen perusteella yläpohjarakenne vastaa suunnitelmia. Rakenneavauksen perusteella muottilautarakenteissa todettiin näkyviä lahovaurioita. Ullakko tuulettuu räystäillä olevien tuuletusrakojen kautta, mutta räystäiden tuuletusaukot ovat hyvin pienet ja tuuletus arviolta puutteellista. Asunto-osalla yläpohjassa havaittiin liikuntasäilyä eri rakennusvaiheiden liitoksessa. Liikuntasäilyssä on kovalevyä, joka on herkästi mikrobivaurioituva materiaali. Yläpohjarakenteen alapuolella on käytävillä alakattorakenteet. Alakattotiloissa havaittiin sisäilman epäpuhtauslähteitä, kuten pinnoittamattomia mineraalivillaeristeitä ja pölykertymää. (kuvat 229-236)

Kuva 230. Ullakotila tuulettuu räystäiden kautta, mutta tuuletusraot ovat ummessa/pienet ja tuuletuksessa on arviolta puutteita.

- Korjauksissa tulee yläpohjan YP2 alueella parantaa ullakon tuulettumista avaamalla räystäille riittävät tuuletusraot.
- Yläpohjarakenteen **YP3** yläpohjarakenteet korjataan niiden päällä olevien vesikattorakenteiden peruskorjauksen yhteydessä. Korjauksissa yläpohjarakenne puretaan kokonaan kantavaan puurankarunkoon saakka, jotta rakenteen vauriot saadaan poistettua ja uusi rakenne saadaan toteutettua kosteus- ja lämpöteknisesti toimivaksi. Puurankarungossa ja alkuperäisissä vesikattorakenteissa olevat mahdolliset lahovauriot korjataan. Uusina lämmöneristeinä suositellaan käytettäväksi alumiinilaminoitua polyuretaanieristettä, jolla rakennepaksuus saadaan minimoitua ja sillä saadaan parannettua rakenteen energiatehokkuutta. Lämmöneristeen ulkopinnan ja vesikaton väliin tulee toteuttaa yhtenäinen ja riittävä tuuletusväli.

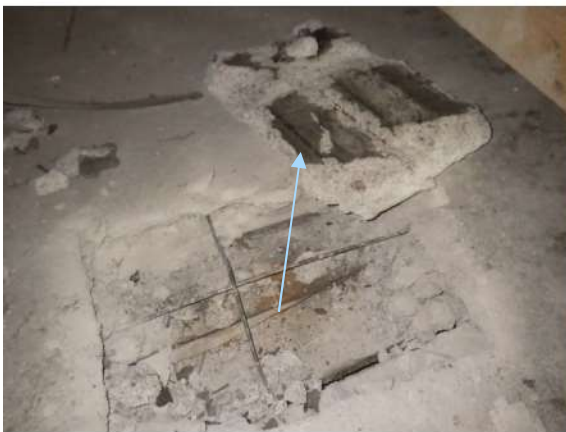
Kuva 231. Rakenneavauskohta RA-YP2. Korppubetonin alla tervapaperi.

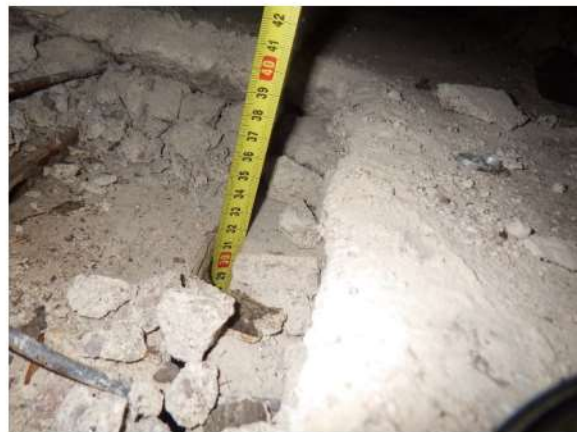
Kuva 232. Rakenneavauskohta RA-YP2. Täyttökerroksessa kutterinlastua, hiekkaa ym. ja täytön paksuus noin 300 mm.

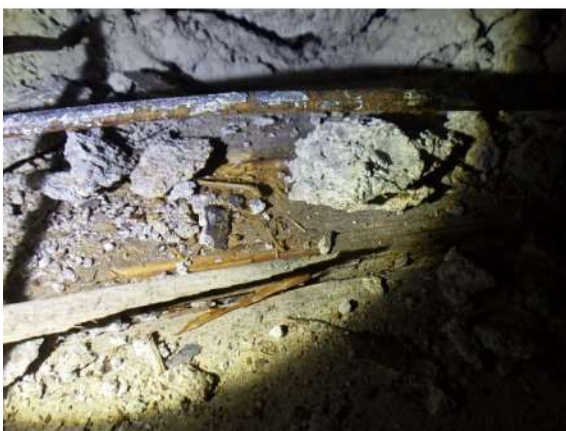
Kuva 233. Rakenneavaus RA-YP2. Täytön päällä olevassa muottilaudoituksessa on näkyvää lahoa.

Rakenneavauksessa havaittiin muottilautojen näkyviä mikrobivaurioita.

Asunto-osan yläpohjarakenne YP2 on alalaattapalkisto, jossa on orgaaninen täyttökerros ja palopermanto. Rakenteen täyttökerroksen muottilautarakenteissa todettiin näkyviä lahovaurioita, mikä on asumisterveysasetuksen toimenpiderajan ylitys. Asunto-osalla yläpohjan liikunta-saumassa on kovalevyä, joka on herkästi mikrobivaurioituva materiaali ja suorassa ilmayhteydessä sisäilmaan. Yläpohjarakenteen alapuolella olevissa alakattotiloissa havaittiin sisäilman epäpuhtauslähteitä, kuten pinnoittamattomia mineraalivillaeristeitä ja pölykertymää, mitkä vaikuttavat osaltaan heikentävästi sisäilman laatuun. Alalaattapalkistorakenteen alalaatta on ohut rakenne, jossa on merkittäviä ja laaja-alaisia ilmavuotokohtia sisäilmaan. Yläpohjan täyttökerroksen epäpuhtaudet heikentävät merkittävästi 3. kerroksen sisäilman laatua.

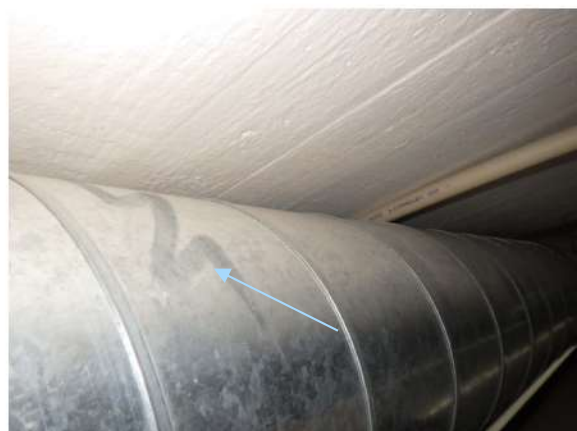
Kuva 234. Yläpohjan alla on käytävillä alakattorakenteet. Alakattotiloissa rakennusmateriaalipölyä.

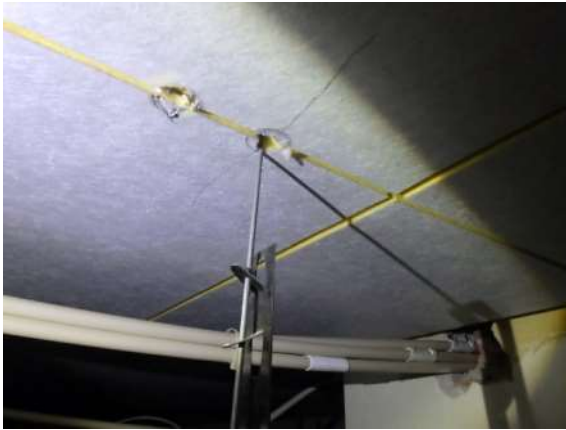
Kuva 235. Alakattotiloissa on pinnoittamattomia mineraalivillaeristeitä vanhoissa akustolevyissä ja putkieristeissä.

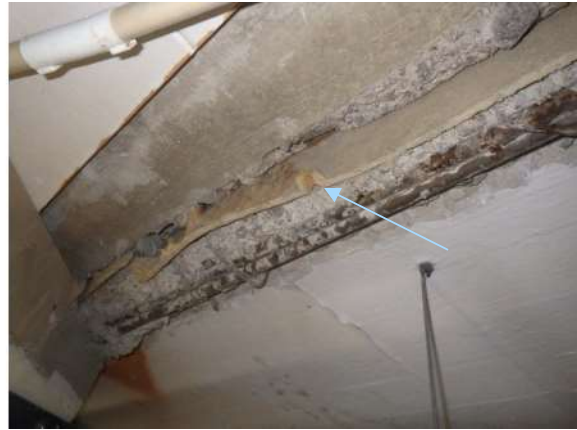
Kuva 236. Asunto-osan yläpohjassa oleva liikuntasauva, jossa kovalevyä.

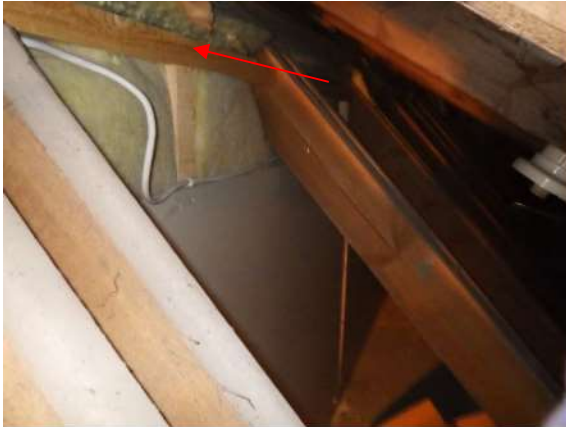
Kuva 237. Ullakkostudiotilojen ulkoseinän ja yläpohjan liitoskohta kylmän ullakkotilan puolelta.

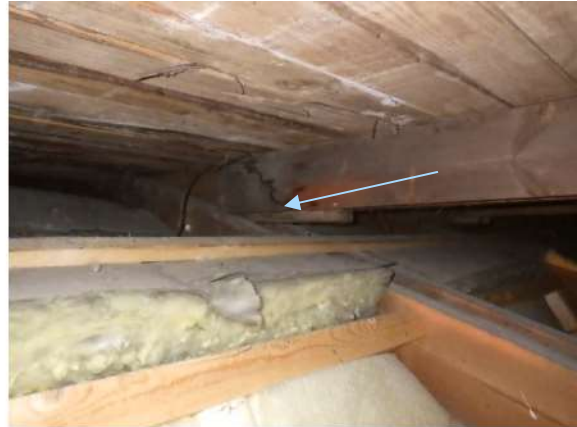
Rakenne on toteutettu osittain alkuperäisen vesikatteen suuntaisesti. Vesikatteen ja mineraalivillan välissä on noin 50 mm tuuletusväli, mutta lämmöneristelevyjen asennustekniikasta johtuen tuuletusväli on paikoin lähes ummessa. Lisäksi lämmöneristelevyä on asennettu huolimattomasti eikä niiden ulkopinnassa ole yhtenäistä tuulensuojakerrosta, vaan ullakkotilan konvektiovirtaukset pääsevät lämmöneristekerrokseen. Yläpohjan päällä on havaittavissa vesikatevuotoja. Lisäksi yläpohjarakenteessa olevissa kattoikkunoissa on havaittavissa vesivuotoja. Yläpohjan sisäpinnalle on liimattu akustolevyä, mutta paikoin levyjä on rikki. (kuvat 237-242)

Kuva 238. Yläpohjan YP3 päällä olevassa vesikatteessa vesivuotojälkiä. Yläpohjan lämmöneristekerroksen ulkopinnassa ei ole yhtenäistä tuuletusväliä.

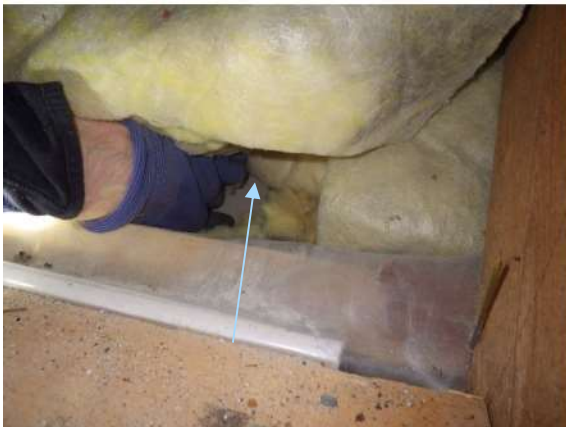
Kuva 239. Rakenneavauskohta RA-YP4. Rakenne on mineraalivillaeristetty puurankarakenne, jonka sisäpinnassa on höyrynsulku ja kipsilevytys.

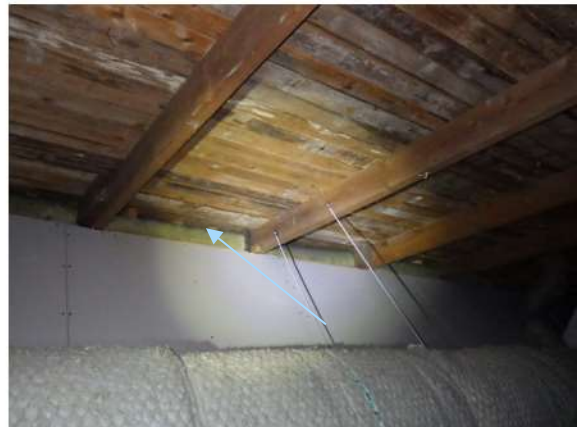
Kuva 240. Lämmöneristelevyt on asennettu lähelle vesikattorakenteita ja tuuletusväli on paikoin lähes ummessa.

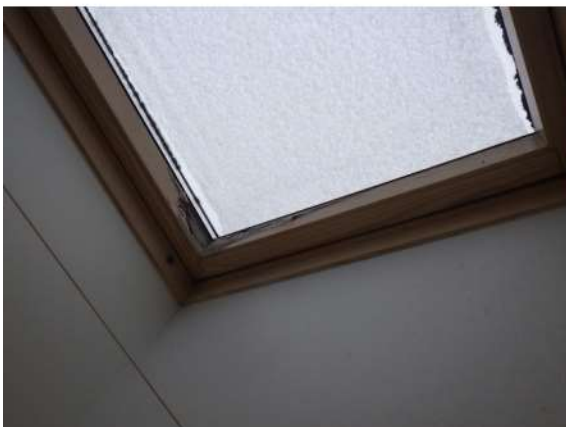
Kuva 241. Yläpohjarakenteessa YP3 on kattoikkunoita, joissa on vesivuotoja.

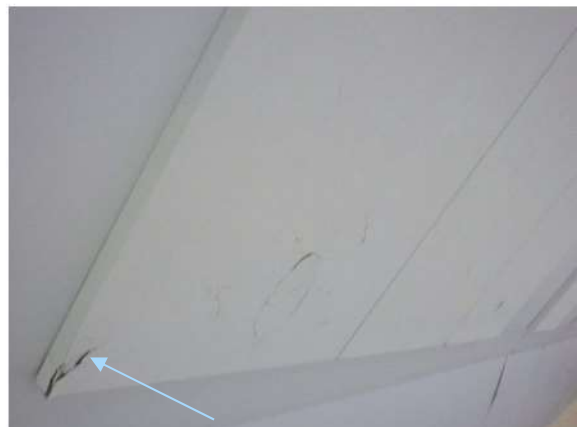
Kuva 242. Yläpohjan sisäpinnoilla akustolevyjä, jotka ovat paikoin rikki.

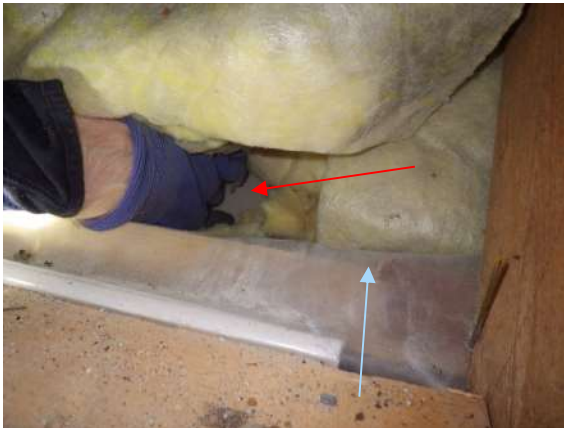
Rakenteessa on höyrinsulkumuovi, jonka saumat on limitetty, mutta ei teipattu. Ulkoseinän höyrinsulkumuovi ei liity ilmatiiviisti yläpohjan höyrinsulkuun. Näin ollen höyrinsulkumuovissa on merkittäviä ja laaja-alaisia ilmapuotokehtia. (kuva 243)

Kuva 243. Ulkoseinän höyrinsulkumuovi (sininen nuoli) ei liity ilmatiiviisti yläpohjan höyrinsulkuun. Höyrinsulkumuovien saumat on limitetty, mutta ei teipattu.

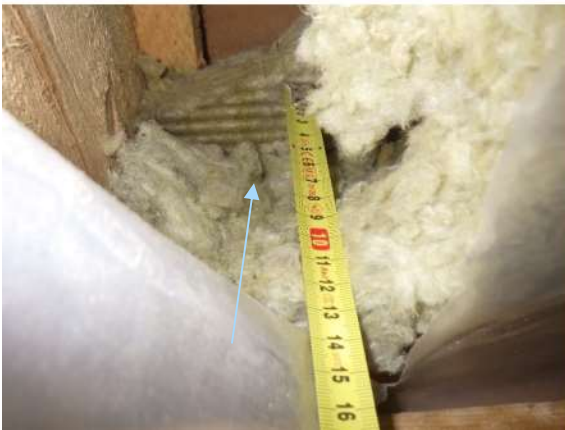
Kuva 246. Rakenneavauskohta RA-YP3. Rakenne on mineraalivillaeristetty puurankarakenne.

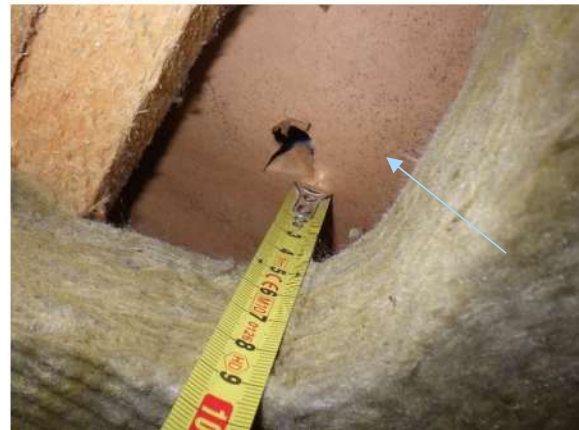
Rakennevaivaus tehtiin vesivuotokohdalle. Rakenteena on mineraalivillaeristetty lappeen suuntainen rakenne. Rakenteessa on yhtenäinen tuulensuojakerros. Höyrinsulkumuovi sijaitsee 50 mm syvyydellä sisäpinnasta. Aluskatteena on pahvinen aluskate. Aluskatteen alapinnassa on mikrobikasvustoa, mikä viittaa rakenteen tuuletuspuutteisiin. (kuvat 244-247)

Kuva 247. Ulkopinnassa on tuulensuoja-pintainen kova mineraalivilla ja 50 mm tuuletusrako aluskatteen alla. Aluskatteen alapinnassa on mikrobikasvusto.

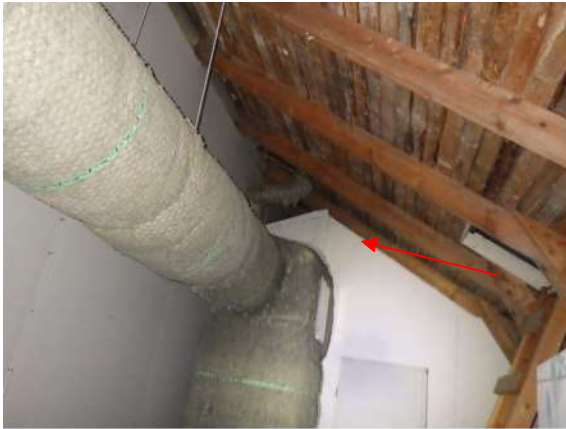
ääneneristysvilla ja reikäpelti. Vesikatteessa olevien vesivuotojen seurauksena vettä on saattanut kulkeutua IV-konehuoneiden yläpohjarakenteisiin, mutta sisäkattopinnoilla ei havaittu aktiivisia vesivuotoja. (kuvat 248 ja 249)

Kuva 248. Kouluosan ullakolle toteutettu IV-konehuone ja sen yläpohjarakenne merkitty punaisella nuolella.

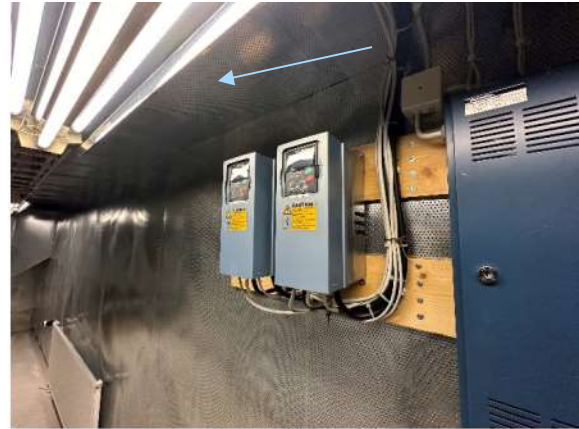
Kuva 249. IV-konehuoneen sisäkattopinna reikäpelti ja ääneneristys.

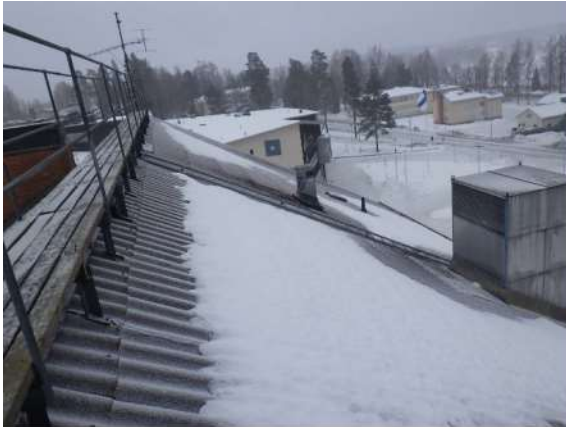
Alkuperäisen rakennuksen osan vesikatteenä on kuitusementtiaaltokate eli varttikate. Kate on arviolta vuodelta 1994. Katteen alla on pähvinen aluskate ja sen alla alkuperäinen bitumikerminen aluskate sekä ruodelaudoitus. Vesikate on huonokuntoinen. Katteessa on monin paikoin rikkiäisiä kohtia sekä haljenneita katteen osia. Katteen kiinnikkeet ovat epätiivitä ja ne ovat monin paikoin huonosti kiinni. Räystäillä on teräksiset lumiesteet ja käyntiluukkujen kohdilta teräksiset tikkaat harkalle. Harjalla olevat kulkusillat ovat puurakenteiset ja siten liukkaat. Räystäille on asennettu räystäslaudoitus todennäköisesti vuonna 1994 ja vesikatteen tuuletus on toteutettu räystäiden kautta. (kuvat 252 ja 256-260)

Kuva 252. Alkuperäisen rakennuksen osan kuitusementtiaaltokate. Harjalla on puiset kulkusillat.

- Vesikattorakenteiden uusiminen kaikkien vesikattojen osalta. Korjauksissa tulee poistaa profiilipeltikatteet, kuitusementtiaaltokatteet, pahviset aluskatteet, vanhat bitumikermitteet sekä korotusrimat. Korjauksissa tulee ruodelaudoitusten lahovauriot uusiksi. Korjauksissa suositellaan varautumaan ruodelaudoitusten kokonaan uusimiseen. Uuden vesikatteen alle asennetaan aluskate. Vesikatteen uusimisen yhteydessä sadevesijärjestelmät, läpivientikappaleet ja kattoturvatuotteet tulee uusiksi.

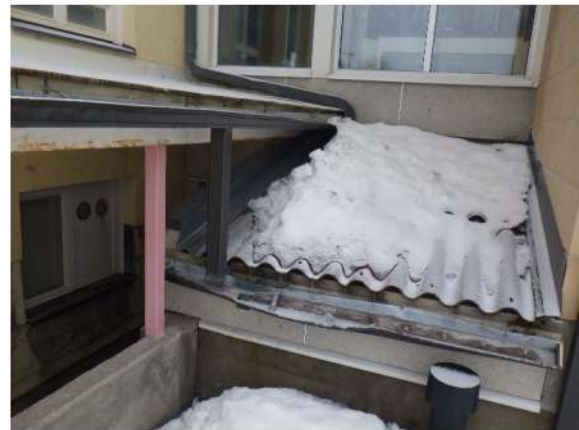
Kuva 255. Vuoden 1994 osan kellarin päällä varttikate.

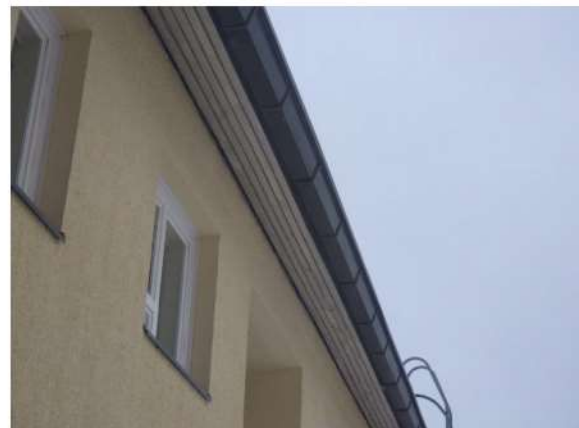
Kuva 257. Rästäiden aluslaudoitus on arviolta uusittu vuonna 1994. Rästään kautta on toteutettu ullakon tuuletus.

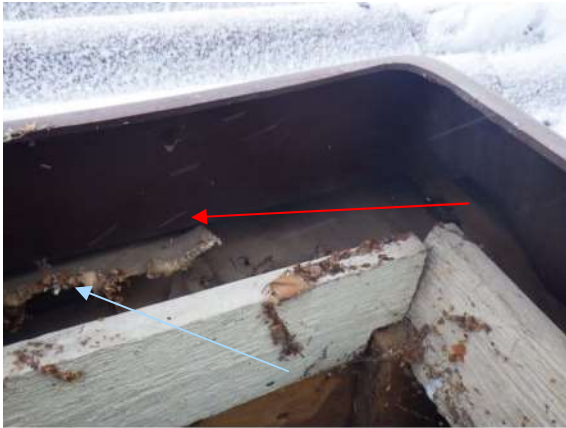
Kuva 258. Kuitusementtiaaltokatteen alla pahvinen aluskate (punainen nuoli), jonka alla alkuperäinen bitumikermialuskate.

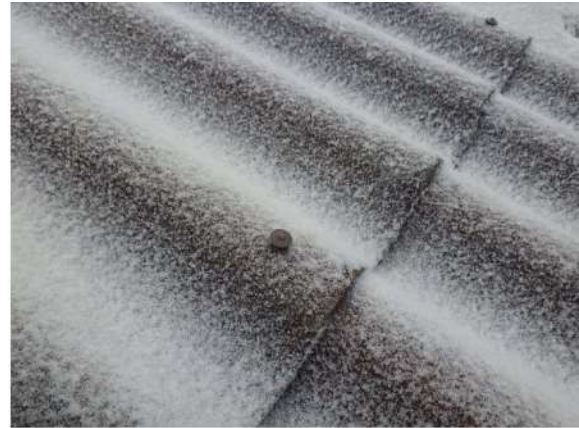
Kuva 259. Varttikatteen kiinnityksissä epätiiviyttä ja ne ovat paikoin huonosti kiinni.

- Vesikaton turvatuotteiden (lumiesteet, kulkusillat, tikkaat) kiinnitysten varmistaminen
- Vesikaton vuotokohtien ja epätiiviykskohtien (mm. läpiviennit) korjaus / vesitiiviyyden varmistaminen
- Sadevesijärjestelmien vuotokohtien korjaus ja sadevesijärjestelmien puutteiden korjaus niin, että vuotojen aiheuttama kosteusrasitus yläpohja- ja ulkoseinärakenteille poistetaan. Samalla räystäskourujen kiinnitysten varmistaminen ja kourujen puhdistaminen.

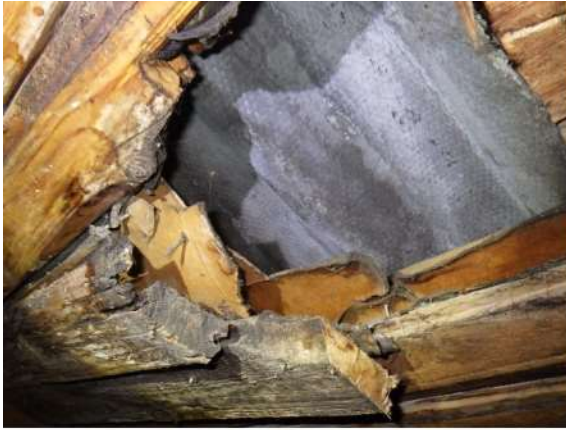
Alkuperäisen osan vesikatteen alapuolella on havaittavissa useita vesivuotojälkiä ja vesivuotokohtia. Vesivuotoa on ollut myös vuoden 1994 osan profiilipeltikatteisella alueella. Aluskatteessa havaittiin reikiä ja epätiiviyiskohtia. Ullakon tuuletus on toteutettu räystäiden kautta. Kouluosalla on arviolta riittävä tuuletusrako räystäällä, mutta asunto-osalla tuuletusrako on lähes ummessa. Ullakon tuuletusta heikentää ullakolle vuonna 1994 toteutettujen tilojen rakenteet eikä niiden yläpuolella ole kaikkialla yhtenäistä tuuletusrakoa. Vesikatton puurakenteita on paikoin vahvistettu vuoden 1994 korjauksissa. (kuvat 261-266)

Kuva 261. Aluskatteessa on reikiä ja epätiiviyiskohtia.

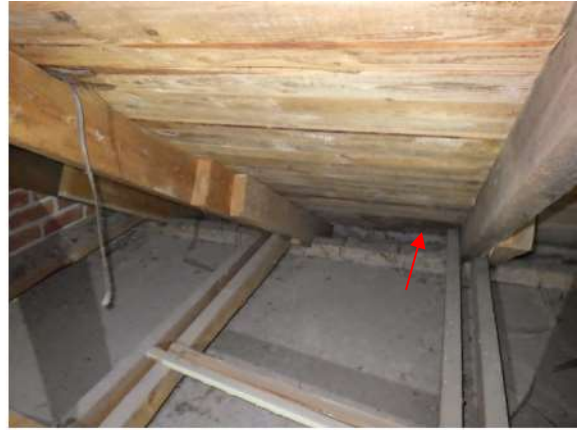
Kuva 262. Asunto-osalla tuuletusrako on räystäällä lähes ummessa.

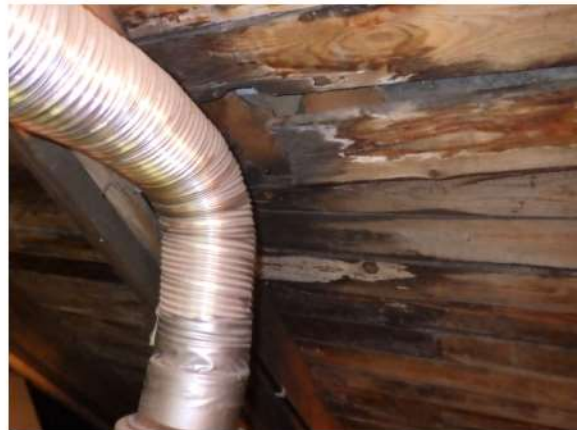
Kuva 264. Alapuolella havaittavissa useita vesivuotokohtia.

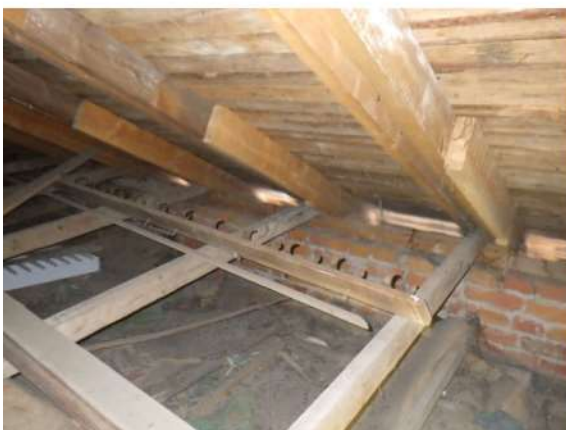
Kuva 265. Kouluosalla räystäällä on arviolta riittävä tuuletusrako. Vesikaton puurakenteita on vahvistettu.

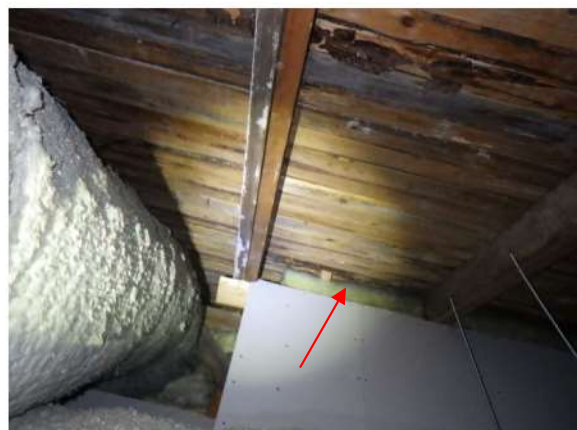
Kuva 266. Vuonna 1994 toteutettujen tilojen rakenteet heikentävät paikoin ullakon tuuletusta, kun lämmöneristeiden ja vesikaton välissä ei ole kaikkialla yhtenäistä tuuletusväliä.

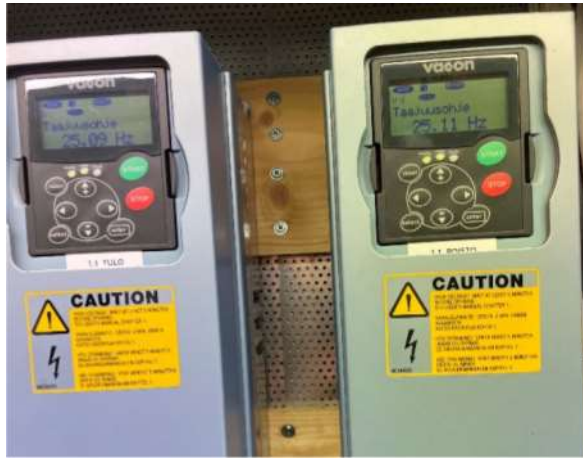
Kuva 2713. Ilmanvaihtokoneeseen on päivitetty taajuusmuuntajat vuonna 2010.

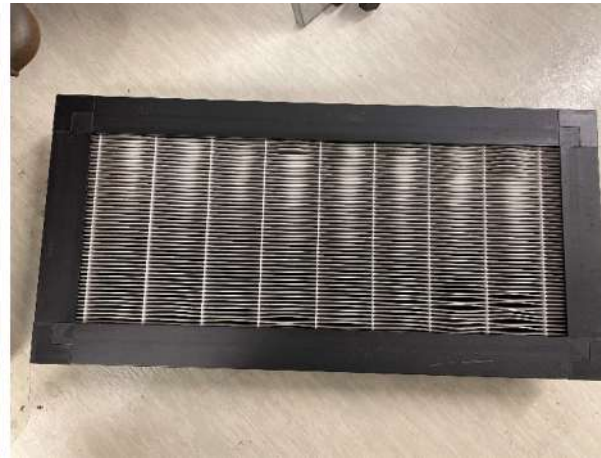
Kuva 273. Tuloilmansuodattimina on M6-luokan kasettisuodattimet.

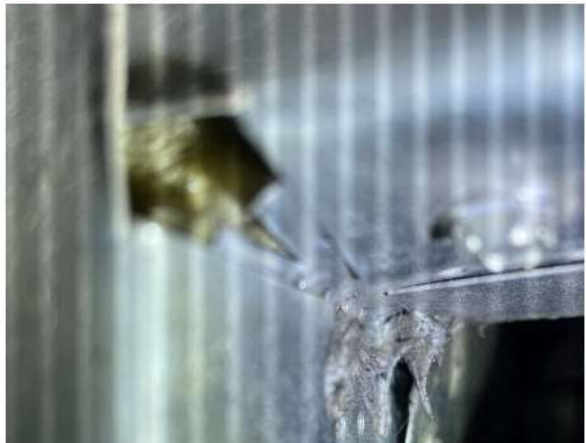
Kuva 277. Endoskooppikameran ottamaa kuvaa koneen sisältä. Kammioissa on reikäpellityksen takana mineraalivillaa. Kulmaliitoksista mineraalivilla on näkyvissä.

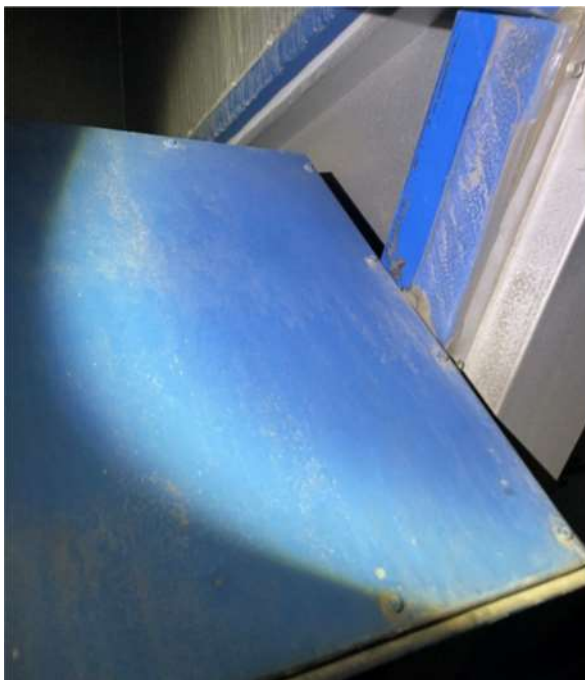
Ilmanvaihtokoneen toimivuustesteissä havaittiin, että tuloilmakoneen jousikuormitteisista raitisilmapelleistä osa jää auki-asentoon, kun virrat koneesta katkaistaan. Pelti sulkeutui jousikuormitettua akselia koputtamalla. Uusitussa testissä pelti jäi jälleen auki-asentoon. Siten vika on toistuva. Vika ei perustilanteessa häiritse ilmanvaihdon toimintaa, mutta koneen sammussa esimerkiksi sähkökatkon seurauksena auki jäänyt raitisilmapelti voi aiheuttaa lämmityspatterin jäätymistä, koska tällöin myös kiertovesipumppu pysähtyy. Poistoilmakoneessa vastaavaa ongelmaa ei testin aikana esiintynyt.

Kuva 278. Raitisilmapelti ei sulkeudu, kun koneen virrat katkaistiin. Uusintakokeessa virhe toistui.

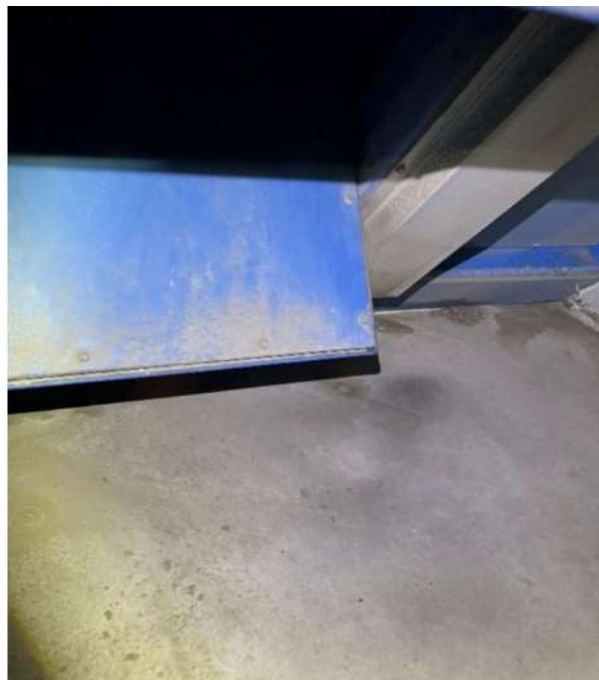
Kuva 279. Vastaava pelti kauempaa kuvattuna. Vasen pelti jäi auki, oikea sulkeutui. Peltien takana on LTO:n varauskennot.

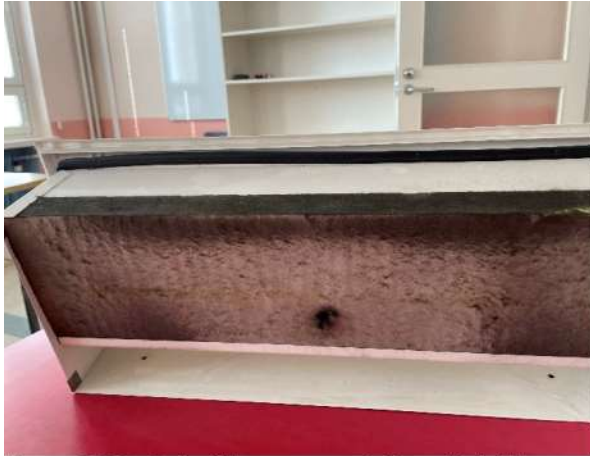
Ilmanvaihdon päätelaitteista osa on uusittu 2010 tehdyissä korjauksissa, osa päätelaitteista on alkuperäisiä. Alkuperäisissä seiniin asennetuissa päätelaitteissa äänenvaimennusmateriaalina on käytetty pinnoittamatonta mineraalivillaa. Villa on asennettu päätelaitteen etulevyyden kiinni, jonka kautta ulospuhallettava ilmavirta kulkeutuu. Teollisia mineraalivillakuituja voi siten päätyä tuloilman joukkoon. Kulkeumaa edesauttaa havainto siitä, että osassa äänenvaimennusvillapinnoista on silmämääräisesti havaittavia repeämiä ja syviä ilmavirran aiheuttamia uurteita, joista kuituja helposti irtoaa. Osassa päätelaitteita havaittiin, että etulevyn kiinnitykset olivat rikki. Tarkastuksessa myös havaittiin, että muutamasta tuloilman päätelaitteista puuttui säätöosa kokonaan. Ilmamääriä ei näiden päätelaitteiden osalta voi säätää.

Kuva 280. Seinään asennetuissa tuloilman päätelaitteissa on ääneneristeenä suojamatonta mineraalivillaa.

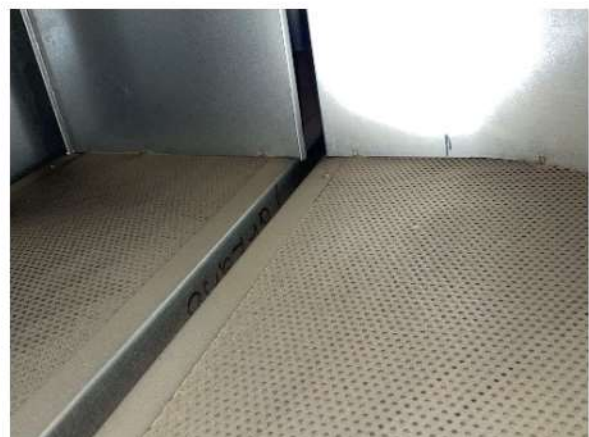
Kuva 283. Äänenvaimennuskammio on likainen ja reikäpellin takana on mineraalivillaa.
