Kohteen osoite
Koulukuja 2, 39700 Parkano

PARKANON LUKIO

KOSTEUS- JA SISÄILMATEKNINEN

KUNTOTUTKIMUS

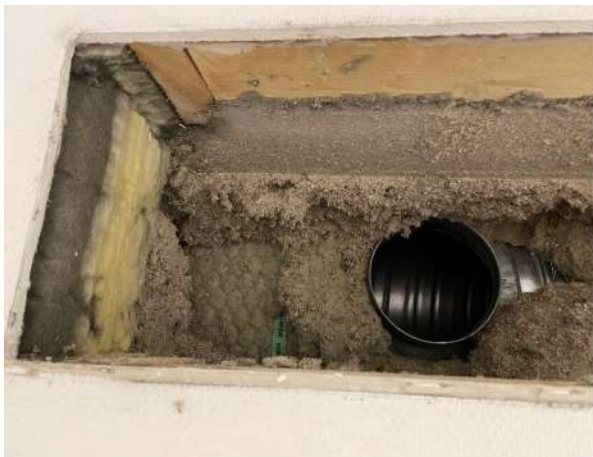
Päätelaitetarkastelussa havaittiin, että ullakkotilaan tehdyssä auditorioluokassa päätelaitetta ei ole kiinnitetty rakenteiden runkoon. Lisäksi päätelaitteen ja kanavaosan liitoksesta puuttui kiinnitysketä ja sen tiiviste. Puutteellisen asennustavan vuoksi osa tuloilmasta on ohjautunut väliseinän lämmöneristetilan kautta huonetilaan. Asennustavan vuoksi tuloilman joukkoon on voinut sekoittua väliseinärakenteen epäpuhtauslähteitä. Myös kanavavuodon seurauksena päätelaitteelle tuleva ilmamäärä ja sen puhalluskuvio on todennäköisesti ollut suunnitellusta poikkeava.

Kuva 284. Päätelaitelaatikkoa ei ole kiinnitetty lainkaan väliseinän runkoon.

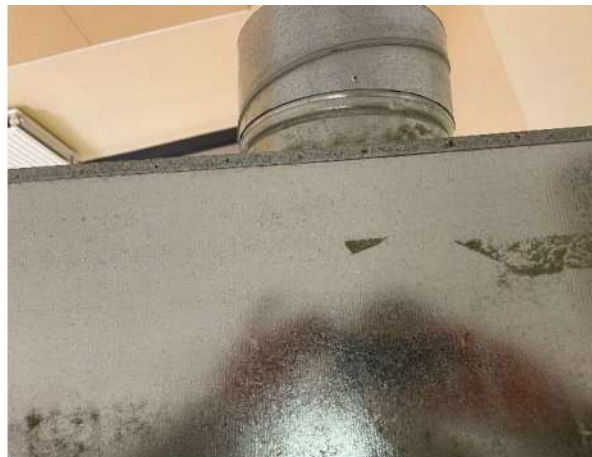
Kuva 285. Ilman virtausjäljet ovat näkyvissä päätelaittekehikon ulkopinnassa.
