**Siltatiedot**

| Siltatiedot: | Rakennettu 1989 |

**Yleistä**

VeiTa Tekniikka Oy on suorittanut sillan tarkastuksen siltapaikalla 8.5.2024. Havainnot ja tiedot perustuvat siltapaikalla tehtyihin havaintoihin sekä tiekunnan edustajilta saatuihin tietoihin.

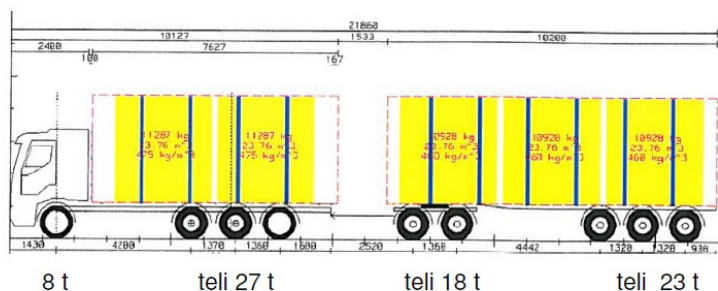
[Uusi asetuskaavioarvio \(9 akselia\) 19,49 m / 760 kN eli 76 tonnia](#)

Yhdistelmän kokonaispituus 21,86 m

- Sillalla ei ole tällä hetkellä painorajoitusta!
- Sillalle suositellaan asennettavaksi painorajoitus kuvan 1 mukaisesti!
- Esitettävä painorajoitus on sillan suunnittelukuorman mukainen.
