## RAPORTTI KUNTOARVIO Asuinrakennus

Tarkastuspäivä 12.8.2024

Haapasenkosken Saha, Käenmäentie 4,6,8

39700 PARKANO

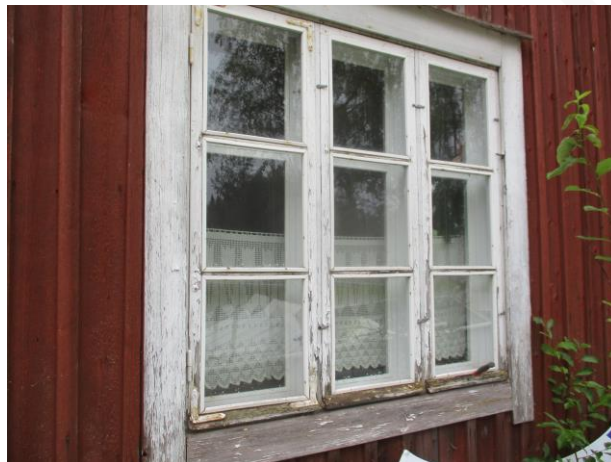
- Ikkunat ovat 2-lasiset, puukehyksiset.
- Ulko-ovi toimii.
- Ikkunoiden vesipellit olivat asentamatta.
- Etusivun ikkunasta puuttui ulompi ikkuna, mistä johtuen ikkunan karmi oli laho-vaurioitunut.
- Kaikkien ikkunoiden ulkopuitteet ovat huollon tarpeessa.
- Ullakon toisen päädyn ikkuna puuttuu. Ikkuna-aukko on peitetty rakennuslevyllä.

Kuva 3b. Vesipellitystä ei ole asennettu (johtuen ikkunatyypistä). Pehmentymää ikkunoiden alaosissa.

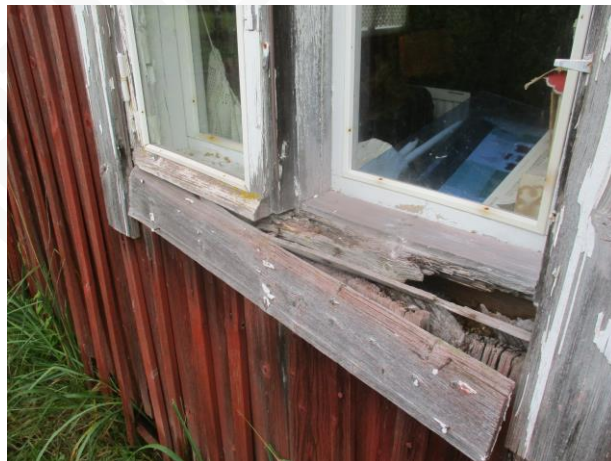
Kuva 3c. Ulompi ikkuna puuttuu. Karmi lahonnut.

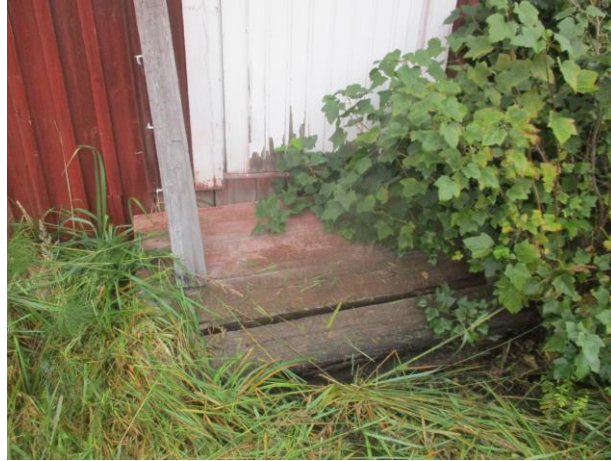
Kuva 3d. Ulko-ovi on huollon tarpeessa. Porras on lahonnut.

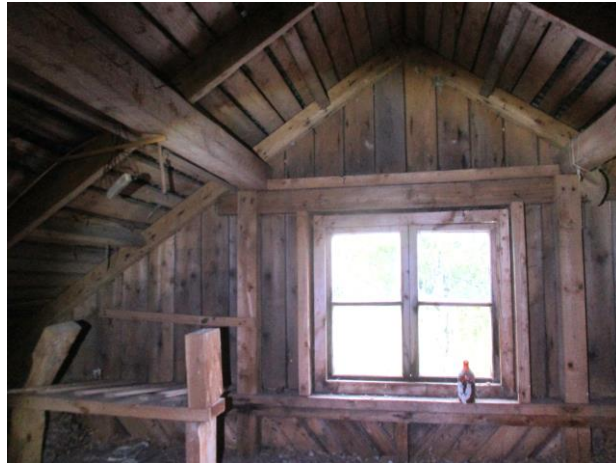
<b>Yläpohja:</b>	
		<ul style="list-style-type: none"> <li>- Yläpohjaan on kulkureitti (ullakkoportaat).</li> <li>- Yläpohjassa ei ole kulkusiltaa.</li> <li>- Yläpohjan tuuletus on niukka.</li> <li>- Tuuletus tapahtuu tuloilmavirtauksen osalta räystäärakenteista.</li> <li>- Päätytuuletusventtiilit ovat asentamatta poistoilmavirtausta varten.</li> <li>- Tila on kuitenkin korkea, mikä kompensoi tuuletuksen niukkuutta.</li> <li>- Yläpohjassa oli palokuormaa, sekä jätettä. Eristeiden päällä oleva jäte haittaa eristeiden tuulettumista.</li> <li>- Palohormin juuriläpivienti on eristetty piipun läpiviennin vahvennoksella.</li> <li>- Katonkannattajissa ei havaittu poikkeuksellista tummentumaa.</li> </ul>

Kuva 4d. Päätylaudoitusta. Päätytuuletusventiiliä ei ole asennettu.

<ul style="list-style-type: none"> <li>• <b>Kattoturvatuoitteiden asentaminen (talotikkaat, lapetikkaat, lumiesteet).</b></li> <li>• <b>Yläpohjan tuuletusta suositellaan tehostettavaksi esim. harjakolmion päätyihin asennettavien tuuletusventtiilien kautta tai kattotuuletusventtiileillä.</b></li> <li>• <b>Räystäskourujen ja kattovesisyyksyjen asentaminen.</b></li> <li>• <b>Tarpeeton palokuorma ja jäte on poistettava.</b></li> <li>• <b>Yläpohjaan suositellaan asennettavaksi kiinteä huoltokulkusilta.</b></li> </ul>
<b>9.5</b>	<b>MÄRKÄ- TAI KOSTEAT TILAT</b>

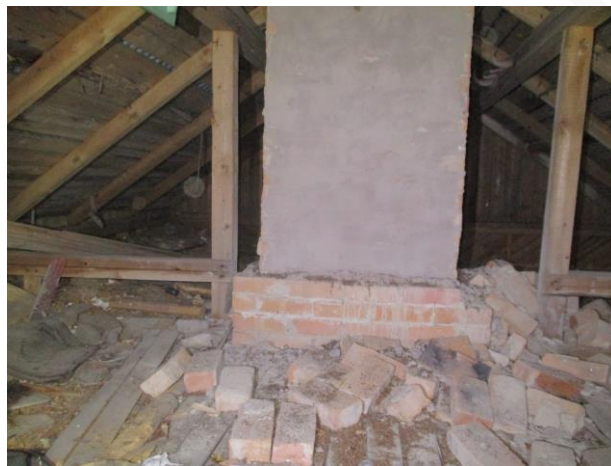
Kuva 4e. Palokuormaa ja jätettä ullakolla.

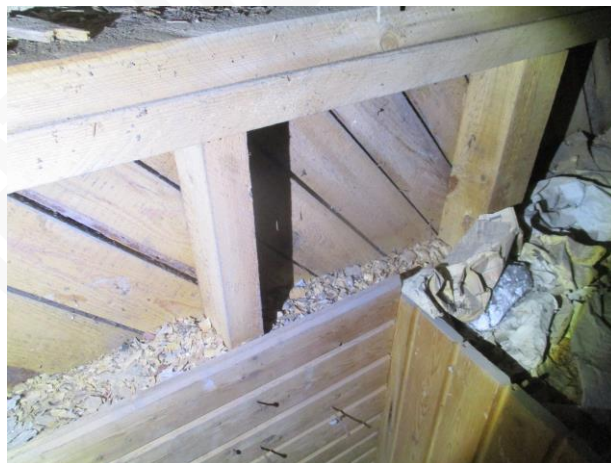
Kuva 4f. Puruntäyttöaukkoja ullakkoportaikon kohdalla.

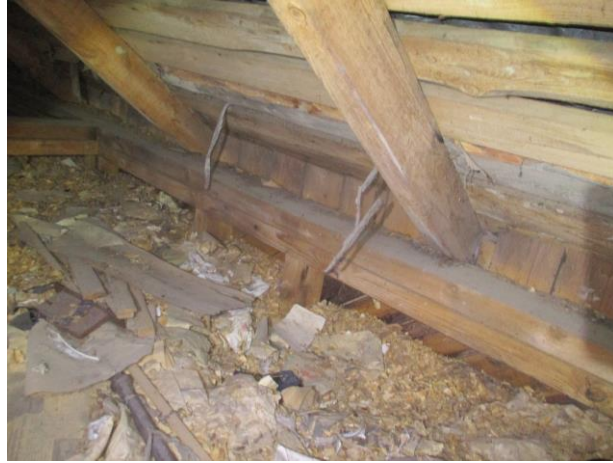
Kuva 4g. Räystäällä on rakennusajalle tavanomaisesti niukat tuuletusraot.

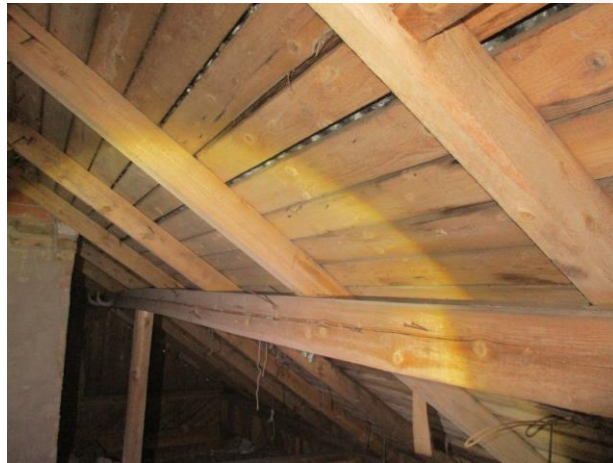
Kuva 4h. Laperakennetta. Aluskatetta ei ole asennettu.

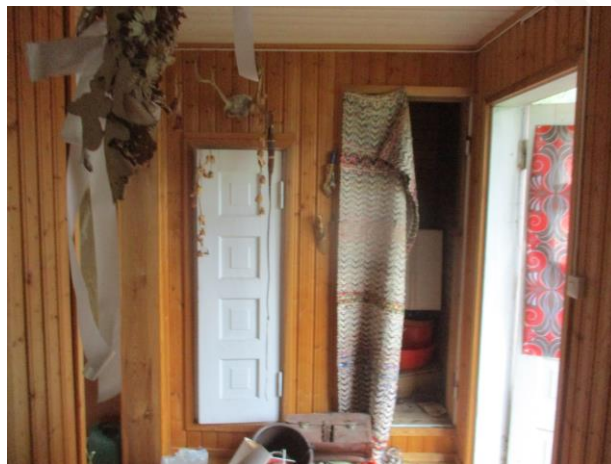
Kuva 6c. Eteistilaa. Ullakkoportaikon ovi puuttuu.

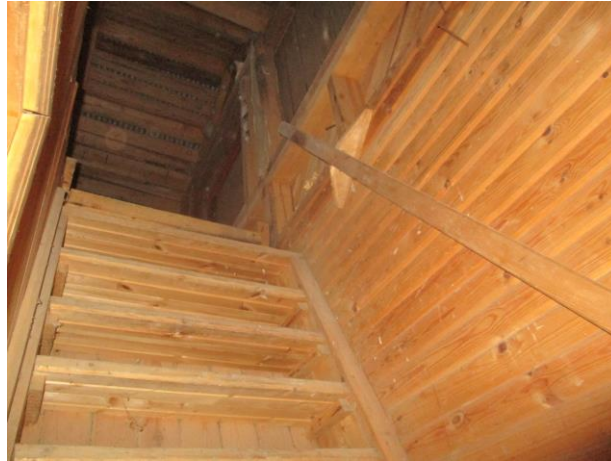
Kuva 6e. Ullakkoportaikko. Käsijohde on asennettu.

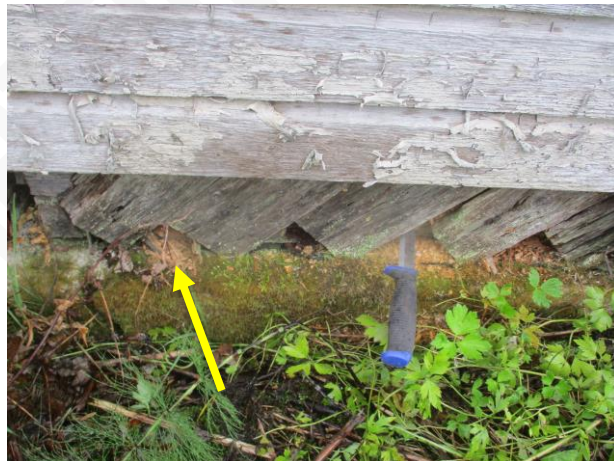
- Runkorakenteen alaohjauspuun tasoero suhteessa maanpintaan on matalimmillaan noin +5...15 cm. Suositeltava korkeus on +30 cm.
- Alaohjauspuu oli osin lahovaurioitunut.

Kuva 1d. Alaohjauspuu oli paikoin laho. Vinolaudoituksessa oli myös lahoa.

<ul style="list-style-type: none"> <li>• Puulattiarakenteen avaaminen ja kuntotutkiminen. Toimenpiteet havaintojen perusteella.</li> <li>• Maanpintojen muokkaus. Maankallistukset tulee rakennuksen (sokkelin) vierustalla olla niin, että sade- ja sulamisvedet ohjautuvat pois rakennuksesta. Suositeltava kallistus on 1:20, vähintään 3 - 3,5 metrin matkalla.</li> <li>• Kattovesien tulee ohjautua pois rakennuksen vierustalta. Kattovesikourut ja sadevesisyöksyt sekä kattovesiviemärointi on asennettava.</li> <li>• Salaojitus on aina suositeltavaa, joissakin tapauksissa ehdottomasti asennettava. Kuten yleisosiossa on todettu, pohjavedenpinnan korkein taso määrittää ensisijaisesti salaojituksen tarpeellisuuden.</li> <li>• Sokkeli suositellaan kosteuseristettäväksi ulkopinnasta. Kosteuseristykseksi ensisijaisesti sopii hyvin nk. patolevy, joka on muotoiltu siten, että sokkelirakenne myös tuulettuu. Patolevy on asennettava maapinnan yläpuolelle ja sen yläosassa on oltava valumavesiä estävä ylälista.</li> <li>• Jos patolevyä ei ole tai ei asenneta, toissijaisesti rakennuksen vierusta voidaan täyttää kiviaineksella. Ilmava maa-aines haihduttaa maakosteuden ja vähentää perusmuurin ja muiden alapohjarakenteiden kosteusrasitusta. Haihtuminen voidaan toteuttaa mm. karkealla kivetyksellä tai puhtaalla sepelillä Ø 16-32 mm. Täyttö; syvyys 20-30 cm ja leveys 60-70 cm.</li> <li>• Rakennuksen vierustan kosteudenhallintaa voidaan tehostaa mm. salaojituksen asentamisella, perusmuurin kosteuseristyksellä tai vaihtoehtoisesti sepelitäytöllä, routaeristyksellä, kattovesien ohjauksella ja maanpintojen muotoilulla mahdollisuuksien mukaan.</li> </ul>

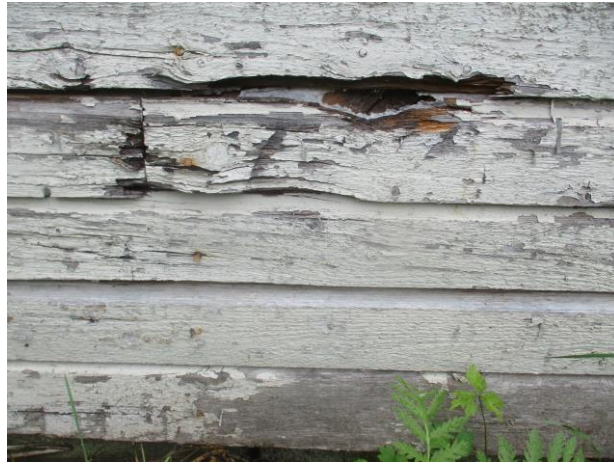
Kuva 2a. Julkisivussa on paikoin lahoa.

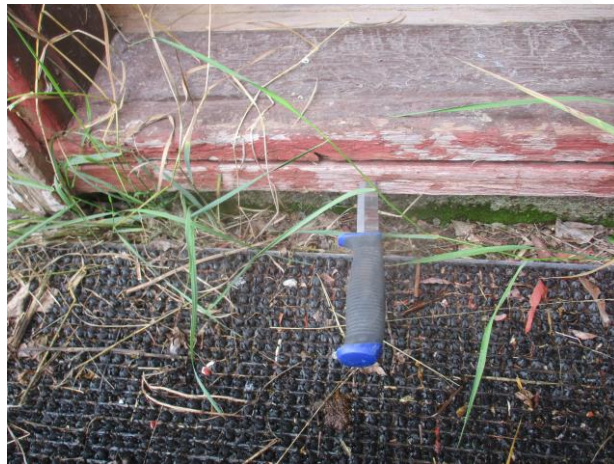
Kuva 2b. Myös ovien kynnyksissä oli havaittavissa lahoa.

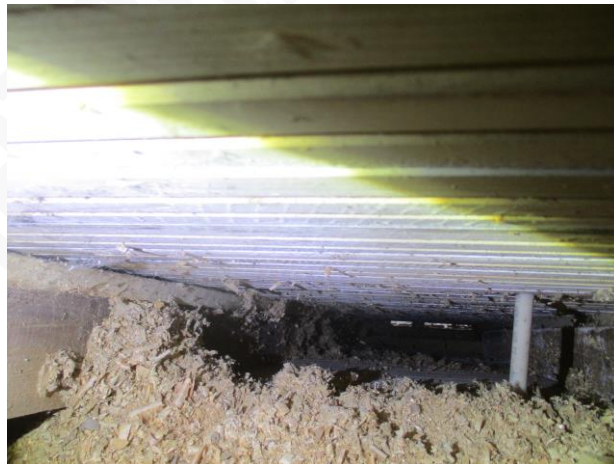
Kuva 2c. Rakennuksen päätyjä ei ole eristetty.

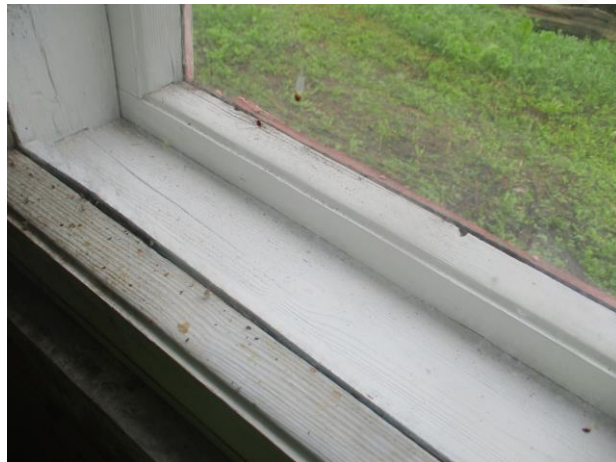
Kuva 3c. Ikkunan välissä ei havaittu huurtumista tarkastushetkellä.

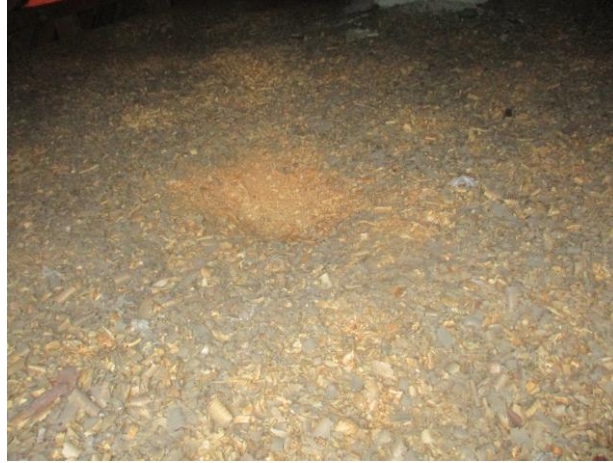
Kuva 4e. Purueriste valunut väliseinärakenteeseen.

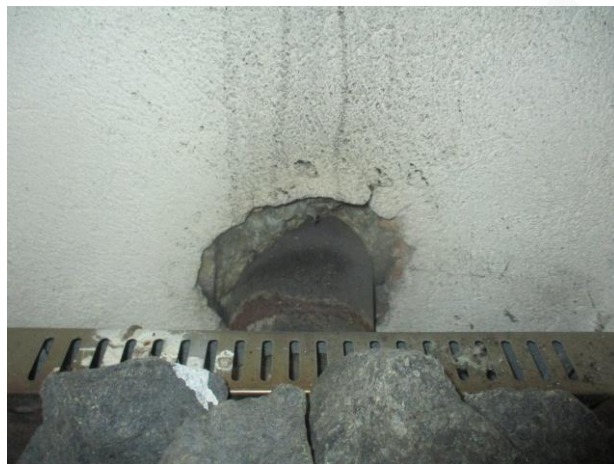
Kuva 5.2c. Palohormin läpivienti, peiteläippä puuttuu.

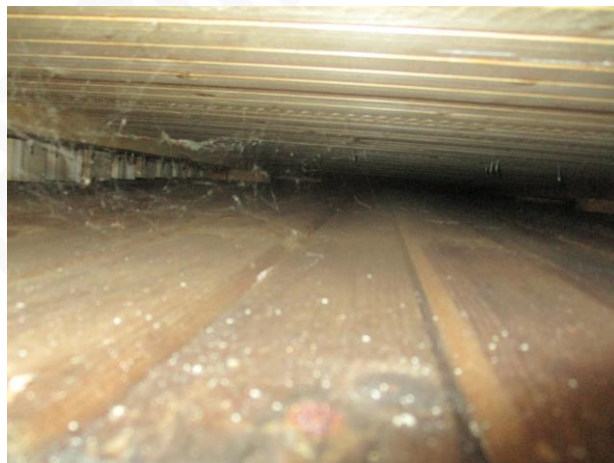
Kuva 5.2d. Panelin takainen ilmarako on riittävä.

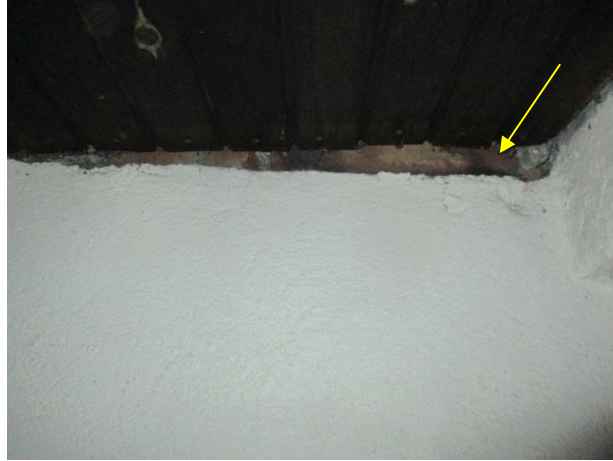
- Tulisijoissa, palomuuereissa ja hormistossa ei havaittu rakenteellisia halkeamia. Tulisijan perustus on arvion mukaan hieman painunut.
- Piipun päällä ei ollut sadehattua.
- Savuhormi(t) oli yläpohjan osuudella rapattu. Hormin rappaus oli halkeillut.
- Hormissa oli havaittavissa vesivuotojälkiä.
- Piippu on vesikatteen yläpuolella pellittämättä. Saumarapautumaa oli havaittavissa.
- Tulisijojen nuohouksesta ei saatu tietoa.
- Hormista tulleita vesivuotojälkiä oli havaittavissa (ei sadehattua).

Kuva 12c. Hormirakenteen ja kattorakenteen saumassa rako, joka viittaa tulisijan perustusten vajoamiseen.

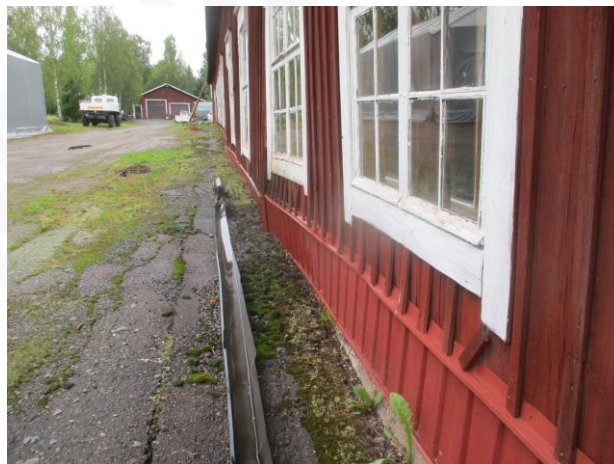
- Alapohjarakenteissa (lattiat ja ulkovaipan alaosat) havaittiin siis viitteitä vaurioista.
- Rakennuksen vieressä kulkevat ajotiet ovat ajan saatossa nousseet korkeammalle kuin sokkeli ja rakennuksen lattiabetonilaatta. Syitä on useita, joko erikseen, mutta todennäköisesti monen osatekijän yhteisvaikutuksesta. Syitä voivat olla tavanomainen maanousema ja routiminen, mutta mahdollisena tekijänä myös ajoteiden kestävyuden parantaminen, eli kantavan kerroksen vahvistaminen ja pinnoittaminen. Raskas ajoneuvoliikenne kuormittaa ja muokkaa sateella ja kelirikon aikana tiepohjaa, vaikka liikennettä olisi harvakseltaan. Varteen otettavana tekijänä on myös rakennuksen kokonaismassan painuminen, perusmaan kantavuuden ollessa heikko (arviolta savea).

Kuva 1a. Rakennuksen vierustaa. Asfaltti on halkeillut, ehkä routimisen vuoksi. Kattovedet ohjautuvat sokkelin vierustalle. Muodon muutokset runkorakenteessa havaittavissa.

- Salaojat on asennettava.
- Sokkeli suositellaan kosteuseristettäväksi ulkopinnasta. Kosteuseristykseksi ensisijaisesti sopii hyvin nk. patolevy, joka on muotoiltu siten, että sokkelirakenne myös tuulettuu. Patolevy on asennettava maapinnan yläpuolelle ja sen yläosassa on oltava valumavesiä estävä ylälista.

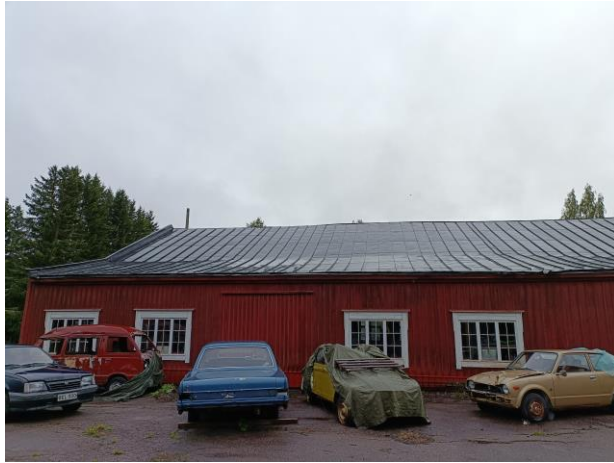
Kuva 1b. Muodon muutokset kantavissa rakenteissa ovat myös harjalinjassa todettavissa.

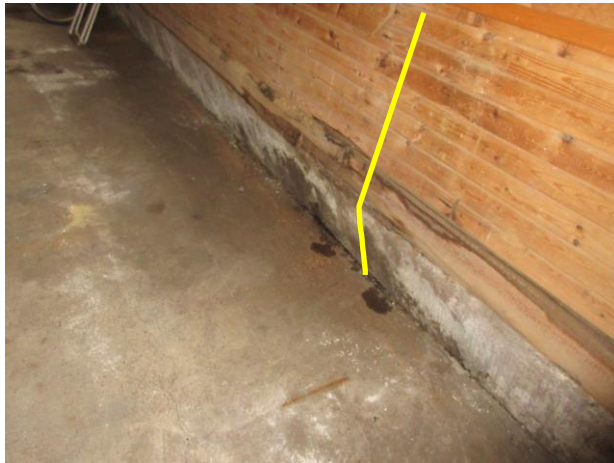
Kuva 1c. Nurjahtaminen, jota on viivalla havainnoin helpottamiseksi tehostettu. Maapohjasta sokkelin ja laatan alta johtuu irtovettä.

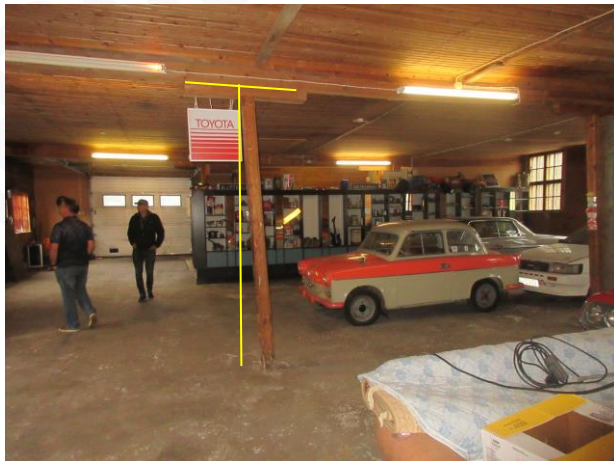
- Rakenteet aiheuttavat pohjamaahan kuormitusta, jonka seurauksena maaperän vakavuus eli stabiilitetti voi heiketä. Stabiilitetin ollessa riittämätön, pohjamaahan syntyy murtotila, jonka seurauksena rakenne voi ääritilanteessa sortua tai rakenteessa ja ympäröivissä rakenteissa voidaan havaita sallittua suurempia siirtymiä, joita oli ko. rakennuksessa todettavissa.

Kuva 1d. Pilarin nurjhdustarkastelunkin perusteella rakennuksessa on kokonaiskallistuma. Kantavat rakenteet ovat siis kallistuneet joen puoleiselle sivulle.

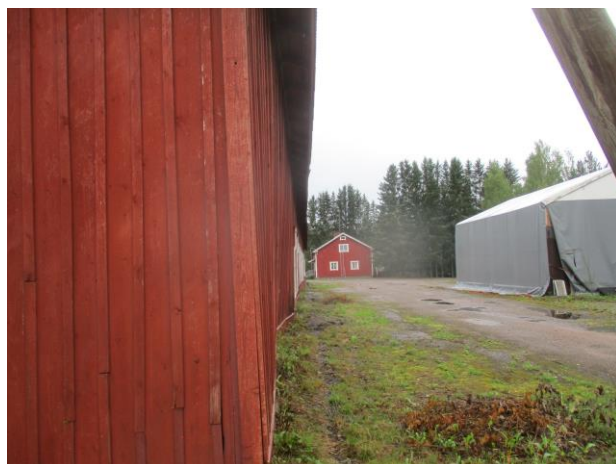
Kuva 1e. Muodon muutos todettavissa niin runko-  
rakenteessa, kuin sokkelissakin.

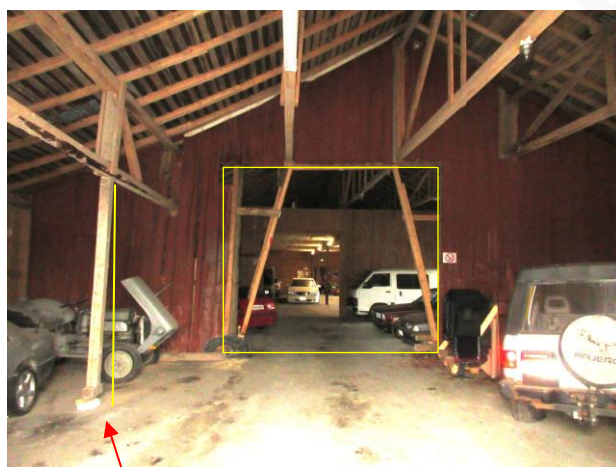
Kuva 1f. Rakennusta on jäykistetty. Viivastolla py-  
ritään havainnollistaman rakennuksen liikkumi-  
nen (kallistuma).

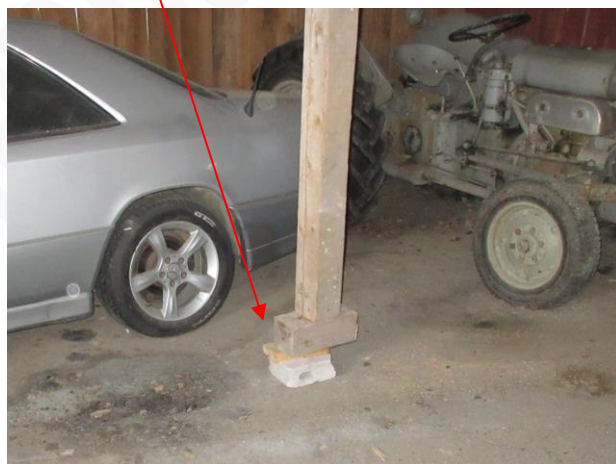
Kuva 1g. Rakennuksen liikkumisen vuoksi raken-  
teissa on muutoksia. Tukipilari on noussut joko  
katon apurungon mukana ylös tai maapohja painu-  
nut.

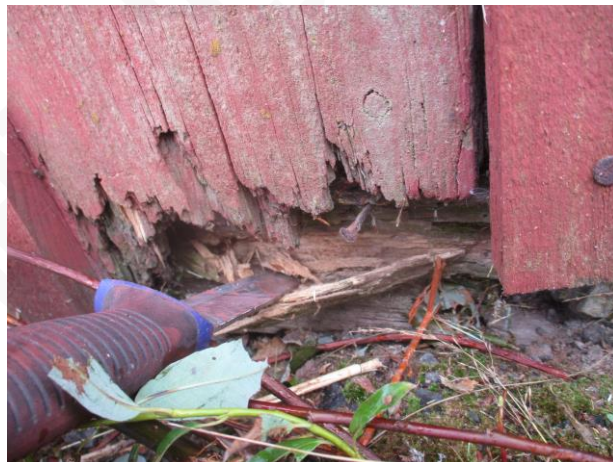
Kuva 1j. Rungon alaosissa todettiin lahoa.

- Runkorakenteiden alaosat on avattava ja tutkittava kokonaisuudessaan vaurioiden laajuus. toimenpiteet rakenneavausten ja päätelmien perusteella. Tarpeen mukaan rakenteita on lisätuettava ja vahvistettava.

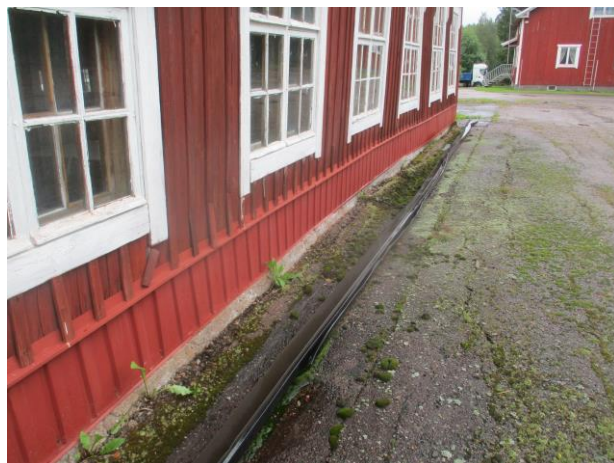
Kuva 2b. Verhouksen alaosaa oli pellitetty.

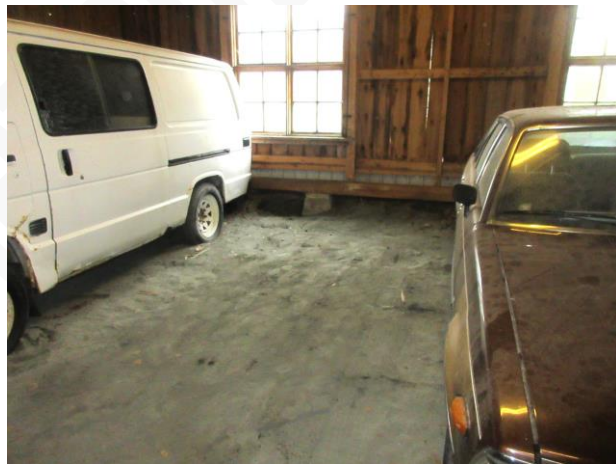
Kuva 2g. Viistosade on tunkeutunut lomarimalaudoituksen raoista sisäpuolelle.

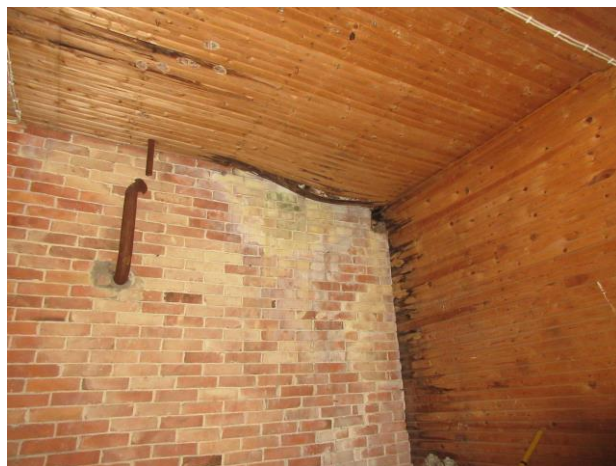
Kuva 4c. Lämmönjakohuoneen vuotokohdassa hallin puolella alakatto painunut ja vesivalunut myös väli-seinärakenteeseen.

- **Vesikatteen uusinta aluskatteineen.**
- **Yläpohjan tuuletusta suositellaan tehostettavaksi esim. harjakolmion päätyihin asennettavien tuuletusventtiilien kautta tai kattotuuletusventtiileillä.**
- **Lumiesteiden asennus (huomioitava, että lumikuormat tulevat rasittavat muita kantavia rakenteita).**
- **Räystäskourujen ja syöksytörvien asennus.**
- **Kastuneiden puupurujen poistaminen.**
- **Alakattojen korjaus vaurioituneilta osin.**

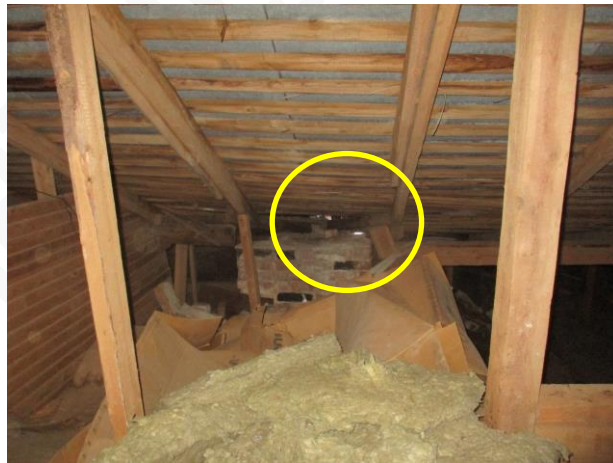
Kuva 4h. Reikä vesikatteessa.

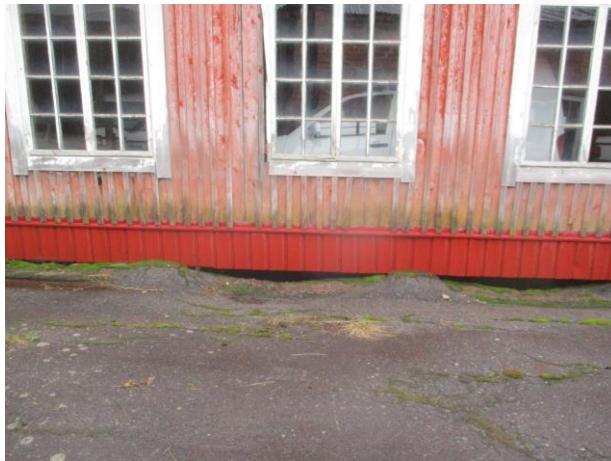
- Rakennuksen vieressä kulkevat ajotiet ovat ajan saatossa nousseet korkeammalle kuin sokkeli ja rakennuksen perustukset ja verhous. Syitä on useita, joko erikseen, mutta todennäköisesti monen osatekijän yhteisvaikutuksesta. Syitä voivat olla tavanomainen maanousema ja routiminen, mutta mahdollisena tekijänä myös ajoteiden kestävyuden parantaminen, eli kantavan kerroksen vahvistaminen ja pinnoittaminen. Raskas ajoneuvoliikenne kuormittaa ja muokkaa sateella ja kelirikon aikana tiepohjaa, vaikka liikennettä olisi harvakseltaan. Varteen otettavana tekijänä on myös rakennuksen kokonaismassan painuminen, perusmaan kantavuuden ollessa heikko (arviolta savea).

Kuva 1a. Rakennuksen vierustaa. Routiminen on nostanut asfalttia.

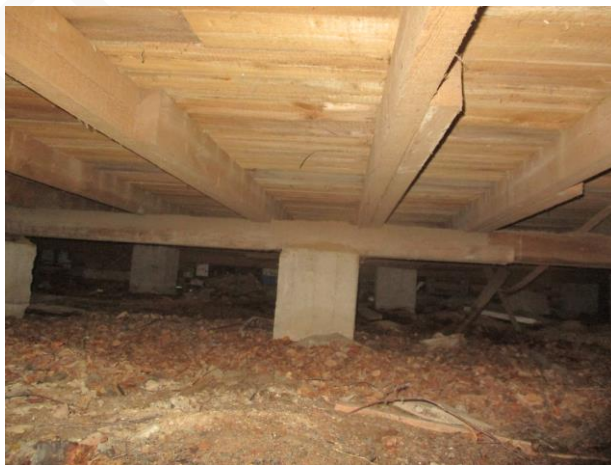
Kuva 1b. Alapohjaa. Tummentumaa tai lahoa ei havaittu, joskin alapohjasta saatiin vain osittainen havainto..

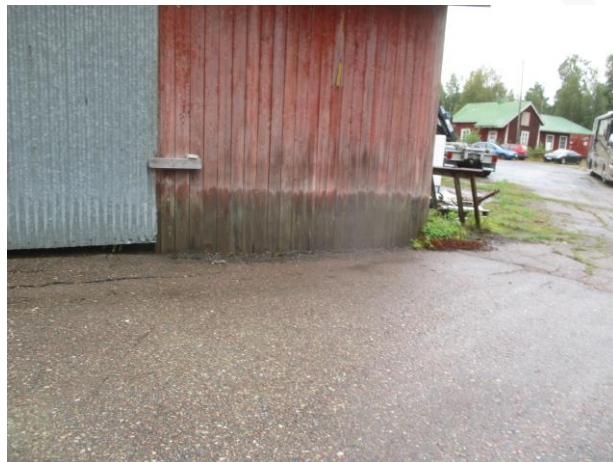
- Runkorakenteen alaohjauspuun tasoero suhteessa maanpintaan on matalimmillaan noin +10 cm. Suositeltava korkeus on +30 cm.
- Maanpinnat eivät vietä riittävästi pois rakennuksen vierustalta, jolloin runkorakenteiden alaosiin ja puuverhoukseen on kohdistunut pitkäaikaista kosteuskuormitusta.
- Kattovedet ohjautuvat rakennuksen vierustalle.
- Rakennus on pilariperusteinen
- Rakennuksen vierustan kosteudenhallinta on kokonaisuudessaan ollut pitkän ajan puutteellista.
- Salaojitus on asentamatta.
- Routaeristys on asentamatta.
- Radon putkisto on asentamatta, mutta tuulettuva alapohja tuulettaa myös radonin.

Kuva 1d. Alaosat kastuvat, koska runko ja verhous on matalalla suhteessa maanpintaan.

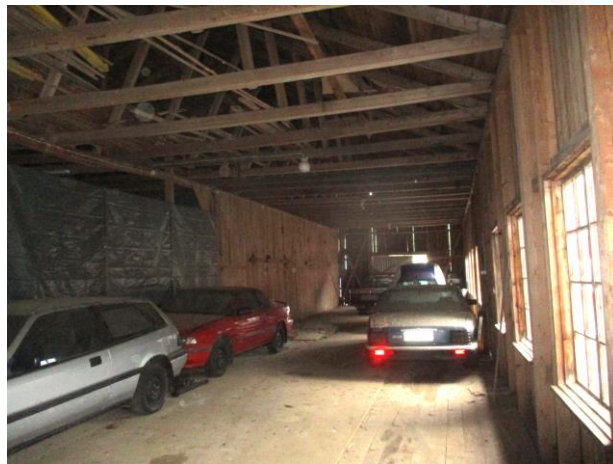
Kuva 1g. Lattia oli kuormasta huolimatta vakaa, eikä resonointia tai taipumia havaittu.

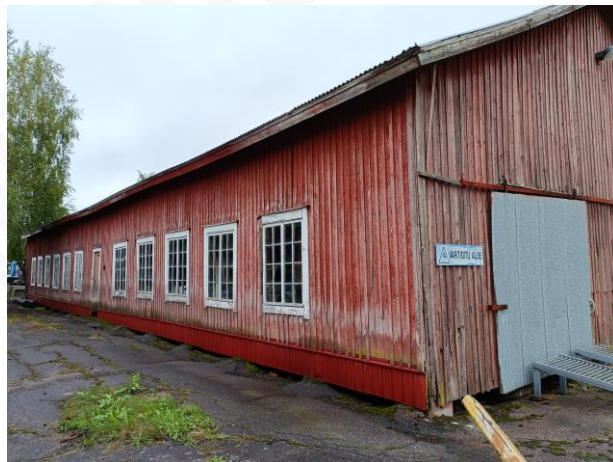
Kuva 1h. Rakennuksen vierustaa.

<ul style="list-style-type: none"> <li>• <b>Sadevesisyöksyjen alle suositellaan asennettavaksi kiinteät kattoveisupilot ja niille pintakourut tai sadevesiviemärit, joilla kattovedet ohjataan sadevesiviemäriin tai vähintään kolmen metrin etäisyydelle avo-ojaan tai kivipesään siten, ettei naapuritontille tai muille rakennelmille aiheudu haittaa.</b></li> <li>• <b>Salaojat on asennettava.</b></li> <li>• <b>Alapohjan tuuletuksen tehostaminen.</b></li> </ul>
<b>9.2</b>	<b>ULKOSEINÄT JA JULKISIVUT</b>	
<b>Perusteet</b>	<ul style="list-style-type: none"> <li>- <i>Tiilimuurauksen saumoissa saattaa usein olla halkeamia. Halkeamat johtuvat usein lämpötilaeroista ja liikuntasauvojen puutteesta. Saumahalkeamat tai rappauksen halkeamat ovat yleisiä eikä niistä ole rakenteellista haittaa.</i></li> <li>- <i>Tummat puupinnat varastoivat lämpöä ja ovat siten tiheämmän huoltomaalauksen tarpeessa.</i></li> <li>- <i>Puuverhouksen huolto- ja pintakäsittelyn tarve (maalauks tms.) vaihtelee pinoitteen laadun, sävyn sekä valmistajan ohjeiden perusteella. Säärasituksen alaiset julkisivut tulisi huoltokäsitellä yleensä 7...10 vuoden välein.</i></li> <li>- <i>Rakennuksen vierustalla oleva kasvillisuus sitoo kosteutta ja värjää (lehtivihreä) sekä rapauttaa julkisivun pintarakenteita.</i></li> <li>- <i>Rakennuksen lämmöneristeenä puurunkorakenteissa käytetään yleisimmin mineraalivillaa. Vuori-, lasi- ja kivivilla ovat yleisnimitykseltään mineraalivilloja.</i></li> </ul>

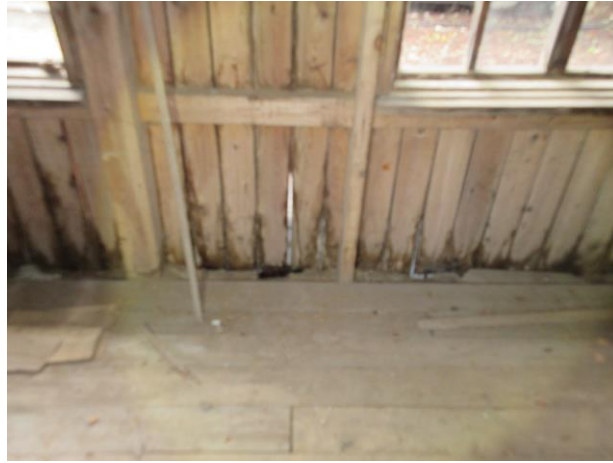
Kuva 2e. Sade ohjautuu verhouksen läpi sisätiloihin.

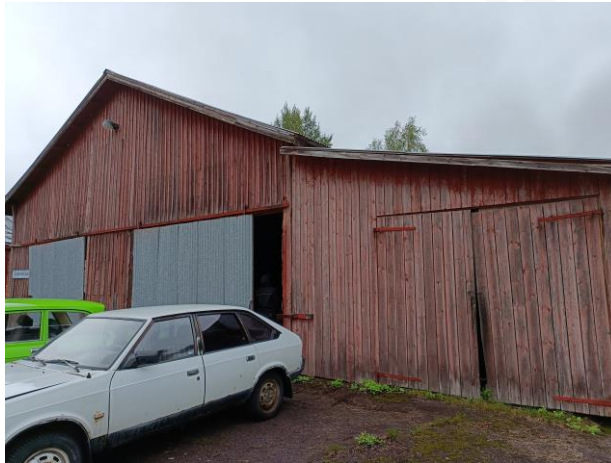
Kuva 3b. Huonokuntoinen puuovi (oikealla).

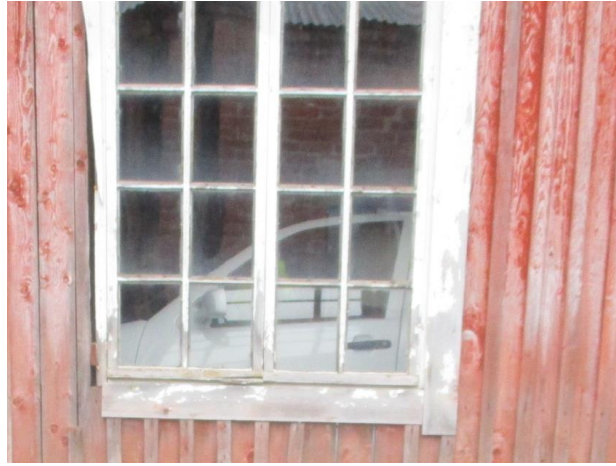
Kuva 3d. Ikkunapuitteet ja vuorilaudoitukset ovat peruskunnostuksen tarpeessa.

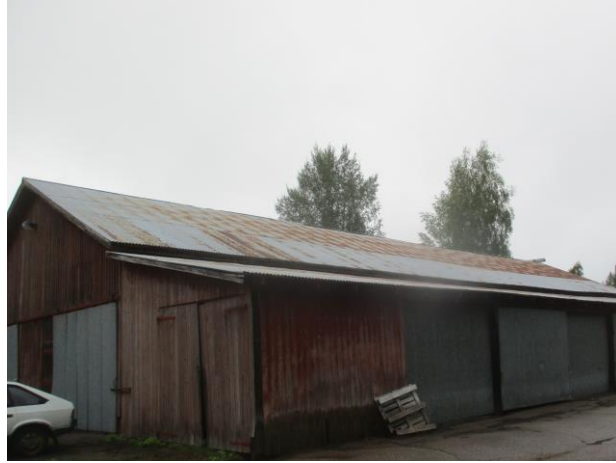
Kuva 4a. Katteessa on korroosiota laajalla alueella.

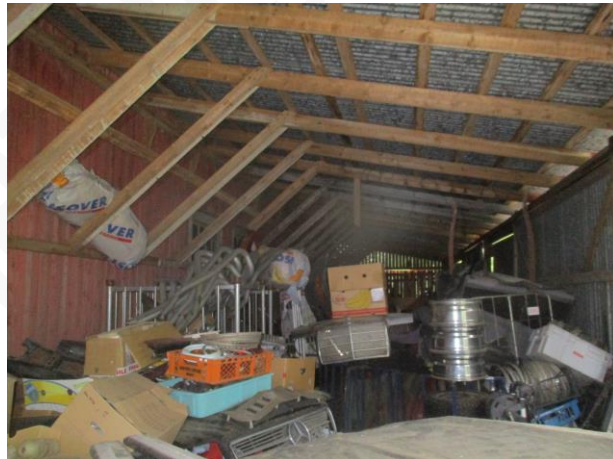
Kuva 4c. Yläpohjarakenteita (ko. tila on havainnon mukaan laajennus).

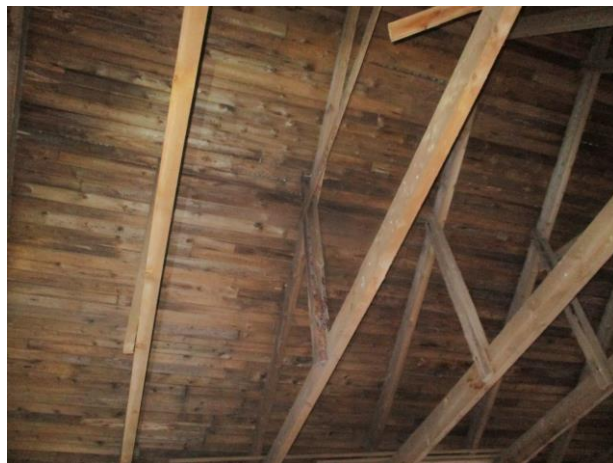
Kuva 4d. Yläpohjarakenteita ja aluslaudoitusta.
