Päivämäärä
29.6.2023

KESKUSTAN KOULU, C-OSA

KOSTEUS- JA SISÄILMATEKNINEN

KUNTOTUTKIMUS

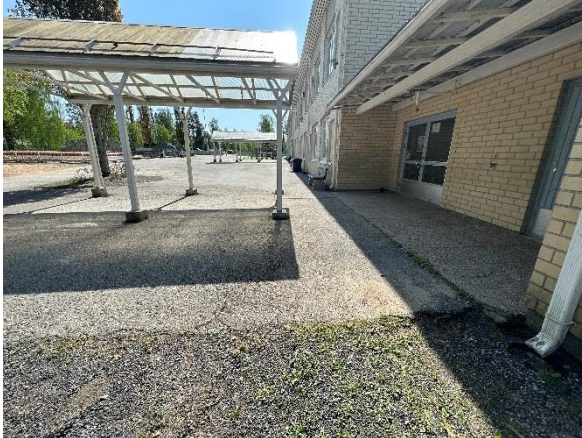
Kuva 3. Yleiskuvaa C-osan itäjulkisivulta. Maanpinnan kallistukset ovat loivat, mutta viettävät kaikkialla rakennuksesta poispäin.

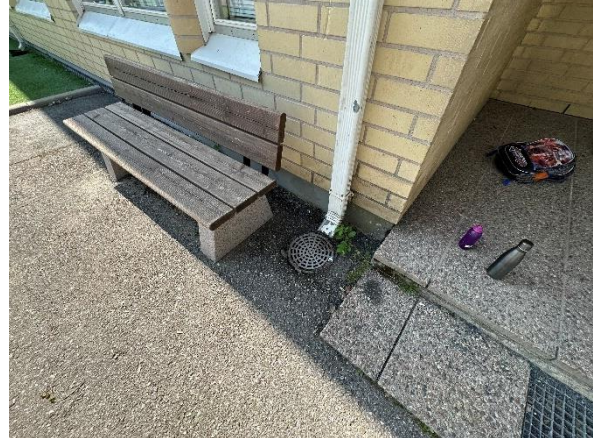
Kuva 4. Sadevedet ohjataan syöksytorvien avulla sadevesikaivoihin. Sadevesikaivoja havaittiin kaikkien syöksytorvien alapuolella, mutta osittain sadevesikaivot ovat valurautaisia, laakeita kaivoja suppilokaivojen sijasta.

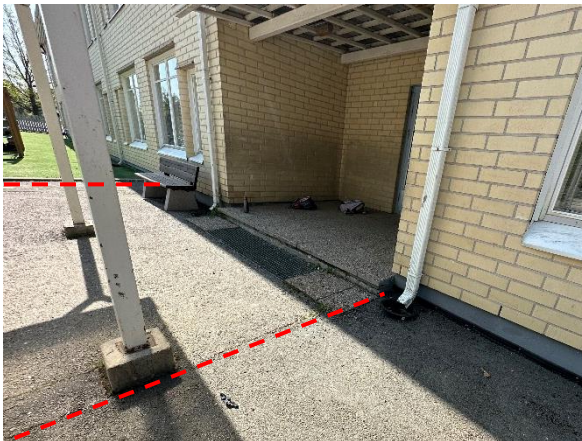
Kuva 5. Salaojien ja sokkelin ulkopuolisten korjausten yhteydessä sisäänkäyntien kohdat on jätetty korjaamatta punaisella esitetyltä alueelta. Kuva rakennuksen itäsivulta.

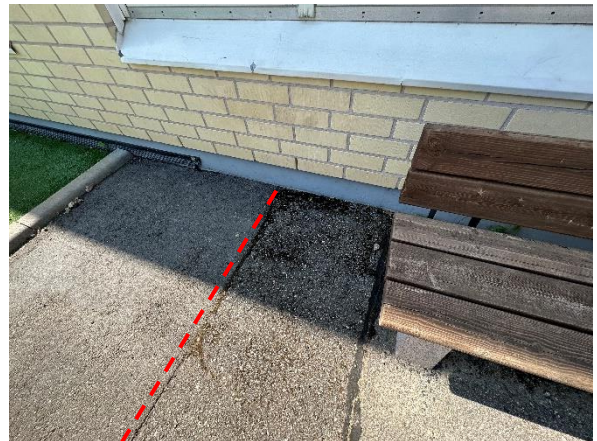
Kuva 6. Lähikuvaa uusitun ja vanhemman alueen rajapinnasta sisäänkäyntikatosten kohdalta. Sisäänkäynnin kohdalla asfaltti on vanhempaa.

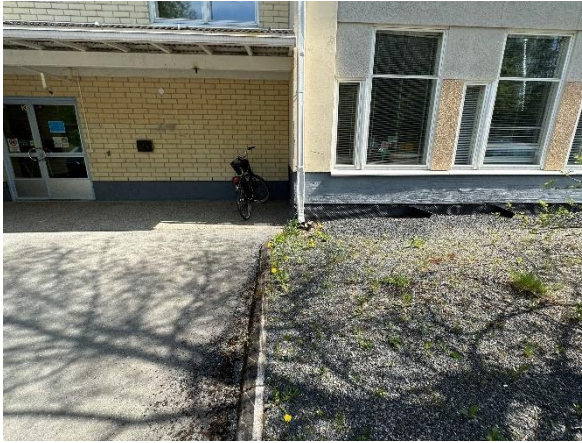
Kuva 7. Myös pohjoissivulla rakennuksen vierustat on sisäänkäyntien kohdalla jätetty korjaamatta.

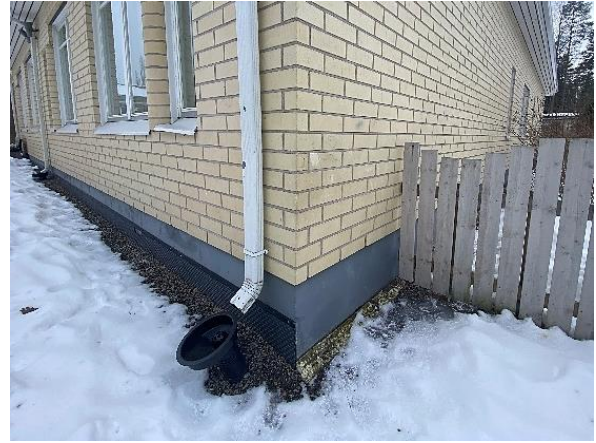
Kuva 8. Pohjois- ja itäjulkisivujen ulkonurkka. Pohjoispäädyn ulkopuoliset rakenteet ovat vanhempia kuin muualla. Nurkassa suppilokaivo on kääntynyt siten, että kattovesiä ohjautuu osittain myös sokkelin vierustalle.

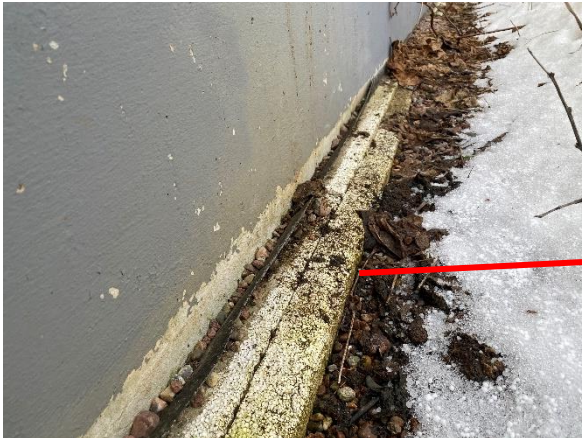
Kuva 9. Rakennuksen pohjoispäädystä sokkelin vedeneristeenä on vanha bitumikermi eikä liitoksessa ole muiden julkisivujen tavoin perusmuurilevytystä. Bitumikermin liitos betonirakenteeseen ei ole tiivis.

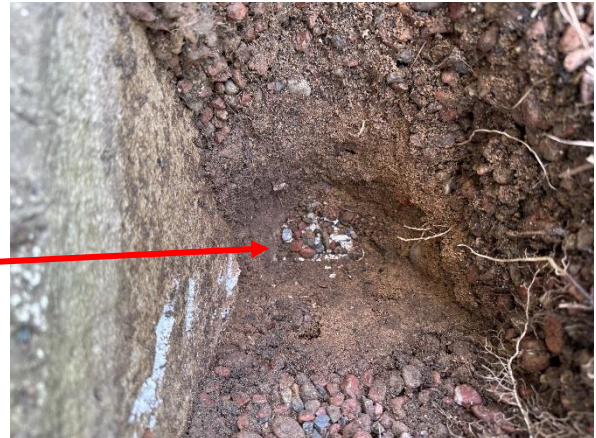
Kuva 10. Rakennuksen pohjoispäädystä maa-aines on hienojakoista hiekkaa. Koekuopan perusteella sokkelin vierustalla on vaakasuuntainen routaeristys.

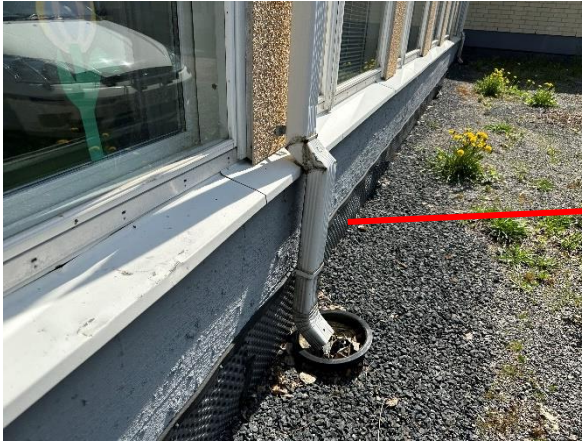
Kuva 11. Länsisivulla yksittäisen syöksytorven liitososat vuotavat siten, että vettä pääsee ohjautumaan ikkunan vesipellitykselle sekä sokkelin ulkopinnalle.

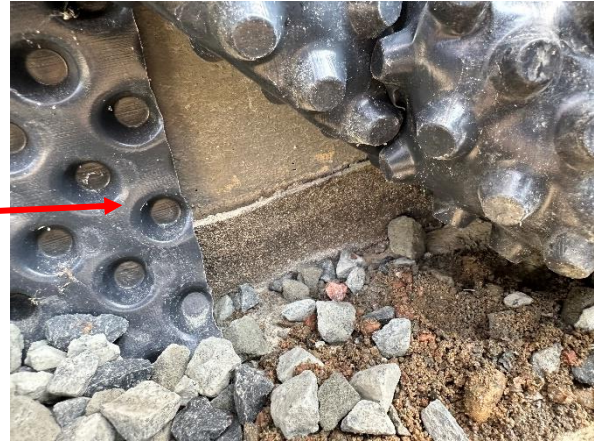
Kuva 12. Uusitulla alueella sokkelin ulkopinnassa on kermi, joka jatkuu maanpinnan alapuolella. Sokkelin ulkopintaan on asennettu perusmuurilevytys maanpinnan ja sokkelin liitokseen. Maa-aines on pintaosissa karkeajakoista, mutta syvemmällä hienojakoista.

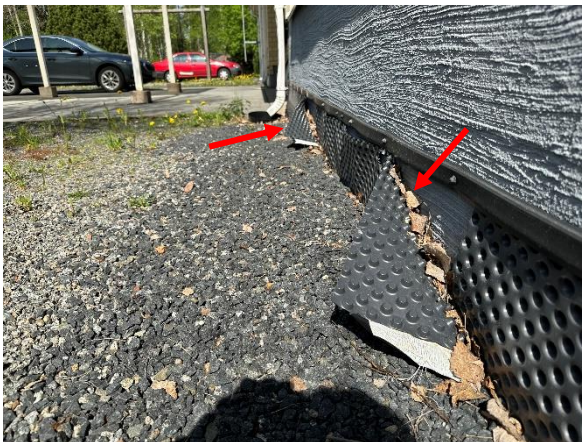
Kuva 13. Perusmuurilevytys on yksittäisten saumojen kohdilla auennut kiinnityslistan alta.

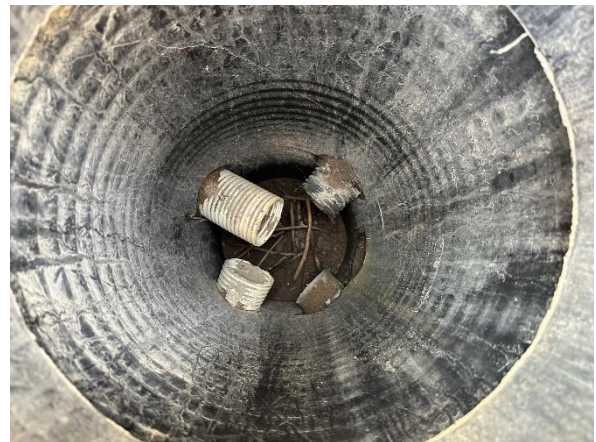
Salaojakaivoihin tehtyjen tarkastusten perusteella salaojajärjestelmiä on rakennuksen ympärillä osittain uusittu, mutta järjestelmässä havaittiin paikoin myös vanhempia osuuksia. Korkeusasemaltaan salaojaputkisto sijoittuu lattiatason alapuolelle. Havaintojen perusteella salaojaputket sijaitsevat kaivojen vedenpinnan tason yläpuolella ja suurimmaksi osaksi kaivot olivat tyhjiä. Tämä viittaa siihen, että vesi pääsee kulkemaan putkistossa. Erityisesti vanhemmalla osalla putkistossa saattaa silti olla painumia tai muodonmuutoksia, joita ei ole mahdollista havaita kaivojen kautta tarkastelemalla. Tämän vuoksi salaojajärjestelmälle suositellaan sisäpuolista videokuvausta.

Kuva 14. Rakennuksen salaojitus on osittain uusittu (harmaat putket) ja osittain vanhempaa (valkoiset putket). Valokuva on otettu pohjois- ja itäjulkisivun nurkasta.

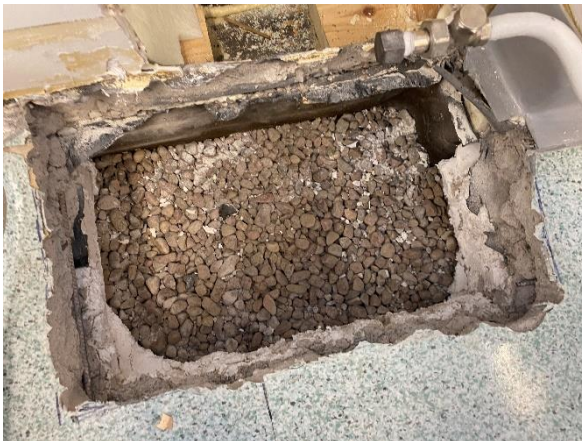
Kuva 16. Rakenneavaus AP-3 alkuperäiseen osaan ulkoseinälinjalle. Alkuperäisen osan alapohja on uusittu maatayttyä myöten vuonna 2005. Samassa yhteydessä alapohjaliitokset on tiivistyskorjattu.

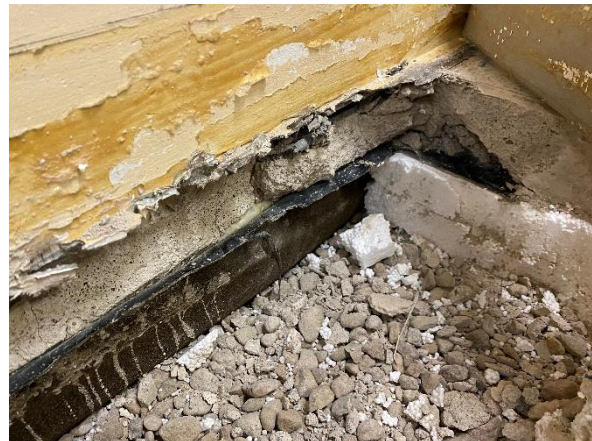
Kuva 17. Rakenneavaus AP-2 Käytävän 1045 alkuperäisen osan väliseinälinjalle. Alapohjan ja väliseinän liittymä on tiivistyskorjattu.

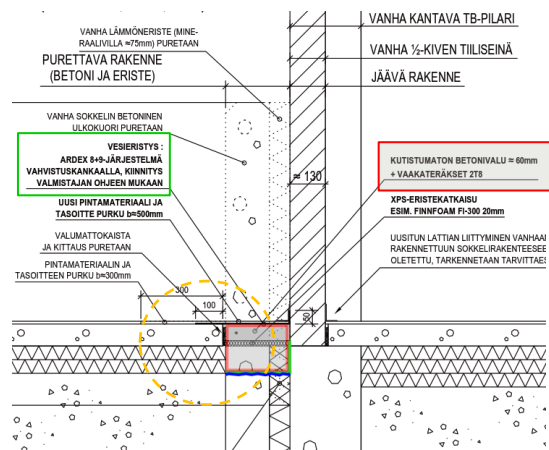
Kuva 18. Rakenneleikkaus (A-Insinöörit, 9.5. 2014) laajennusosan ja alkuperäisen osan liituskohdasta. Rakenneavaus (RA-AP 4) tehtiin ympäröidylle kohdalle. Rakenneleikkaukseen on hahmoteltu sinisellä todellinen betonisokkelin katkaisukohta, vihreällä vesieristysten sijainti ja punaisella laatikolla betonivalun koko.

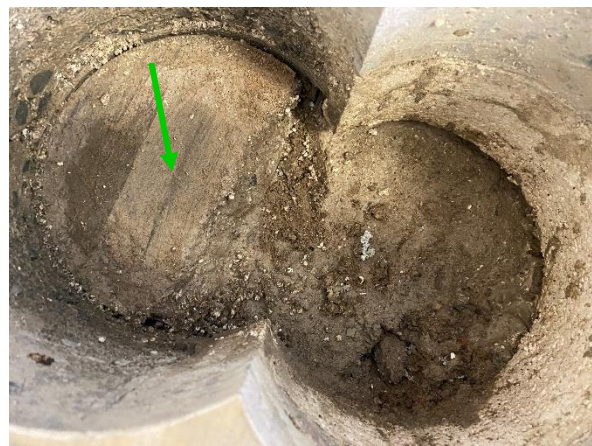
Kuva 19. Rakenneavaus RA-AP 4. Vanhan ulkoseinän sokkelin ja betonivalun välissä ei havaittu suunnitelmassa esitettyä XPS-eristekatkaisua. Lisäksi liitoksessa olevaa tiivistyskäsittelyä on asennettu betonivalukaistan alapuolelle, eikä valun yläpintaan. Tiivistyskäsittelyä ei myöskään ole ulotettu alapohjalaatalle. Tiivistyskäsittelyn sijainti osoitettu vihreällä nuolella.

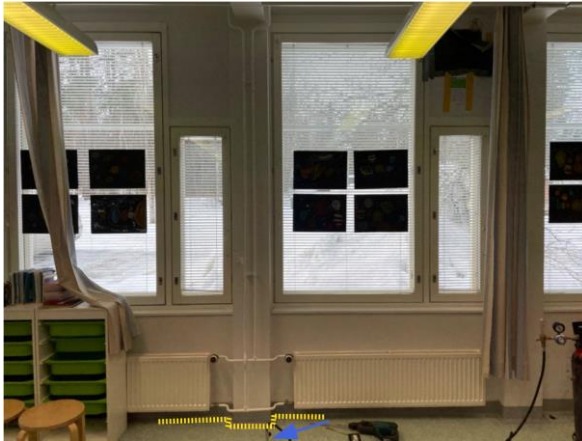
Kuva 20. Merkkiainekoe AP 1. Merkkiainekokeessa havaittiin vähäistä ilmavuotoa alapohjan ja ulkoseinän liitoksesta sekä pistemäistä ilmavuotoa vinyylilaattojen reuna-alueilta läheltä ulkoseinäliitosta.

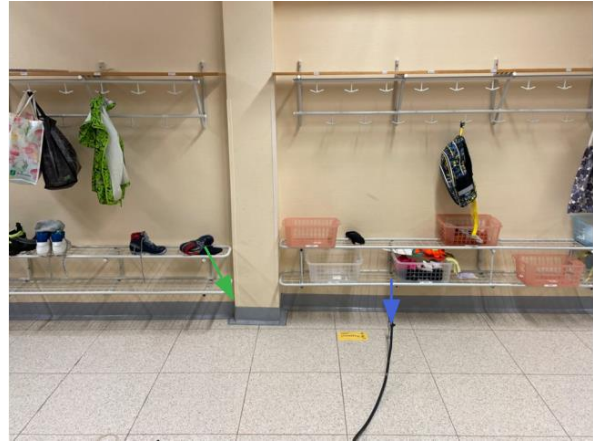
Kuva 21. Merkkiainekoe AP 2. Merkkiainekokeessa havaittiin pistemäistä ilmavuotoa alapohjan, pilarin ja kantavan väliseinän liitoksesta.

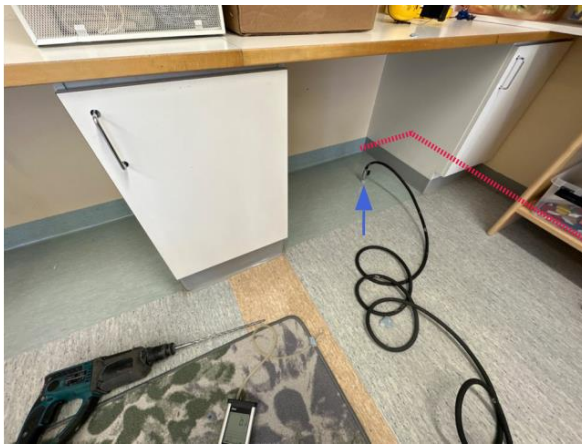
Kuva 22. Merkkiainekoe AP 3. Merkkiainekokeessa havaittiin merkittävää ilmavuotoa alapohjan ja porrashuoneen väliseinän liitoksesta. Liitoksessa aistinvaraisesti havaittavissa rako.

- Käytävän 1175, tuulikaapin 1169 ja luokkatilan 1167 alapohjan ja kantavien pystyrakenteiden liitosten tiivistyskorjaus niiltä osin, kun niitä ei vielä ole toteutettu. Tiivistyskorjaukseen tulee sisällyttää merkkiainekokein tehtävät laadunvarmistustoimenpiteet korjaustyön aikana sekä säännöllisin väliajoin korjaustyön jälkeen.
- Laajennusosan alapohjien kosteustasapainon seuranta kolmen ja viiden vuoden kuluttua. Mittaukset ovat suositeltavaa ajoittaa syksyyn, koska rakenteellinen lämpötila on tällöin alhainen ja ulkopuolinen kosteuskuormitus on suurimmillaan. Jatkotoimenpiteet määritellään seurantamittausten perusteella.

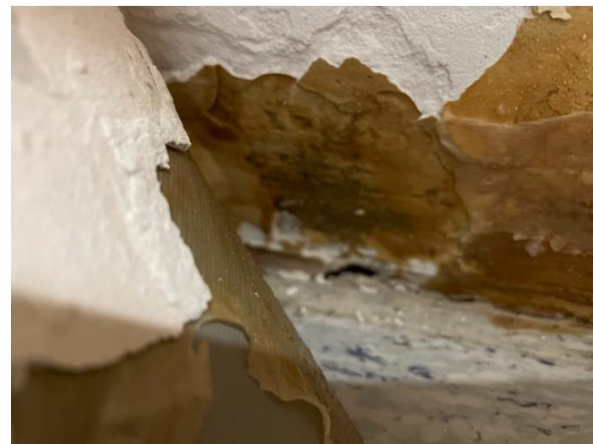
Kuva 23. Lähikuva merkkiainekokeen AP 3 kohdalta. Alapohja ja porrashuoneen väliseinän liitoksessa on rako. Jäykistävän väliseinän ja alapohjan liitosta ei ole tiivistyskorjattu.

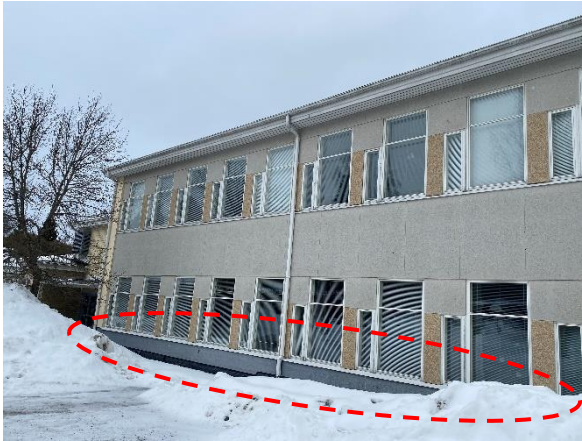
Kuva 26. Yleiskuva julkisivultaan levyverhoiluista ulkoseinästä. Rakennetyyppi US-1 käsittää 1. kerroksen ulkoseinän alaosan.

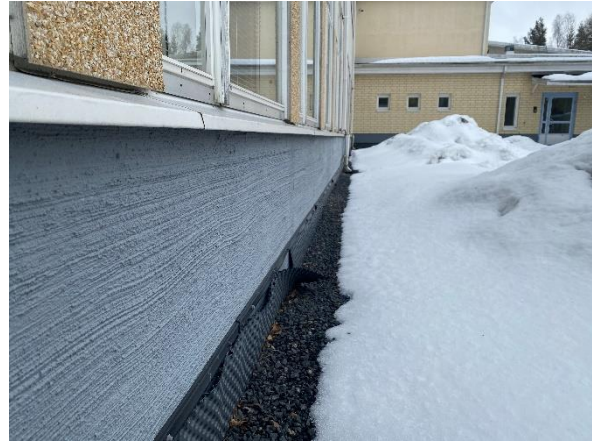
Kuva 27. Yleiskuva uusitusta ulkoseinän alaosasta US-1.

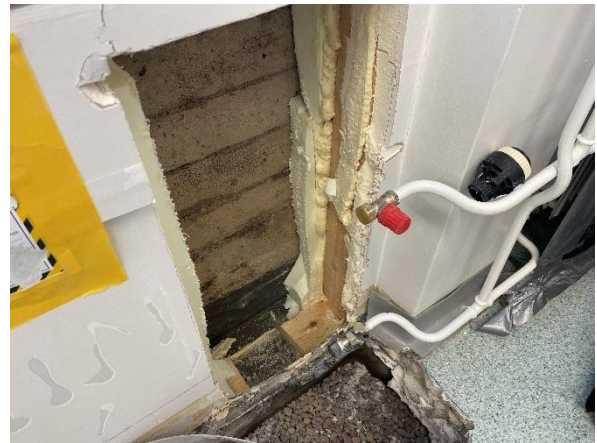
Kuva 29. Rakennevaus RA-US 8. Seinän alaosa on toteutettu muutossuunnitelmien mukaan ja liitos on tiivistyskorjattu.

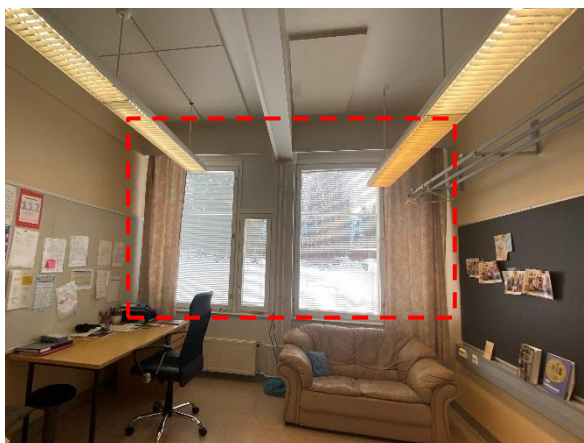
Kuva 30. Yleiskuva luokkatilasta 1049. Alkuperäisen osan ensimmäisen kerroksen ikkunanauharakenteet on toteutettu sisäosistaan levyverhoiluina.

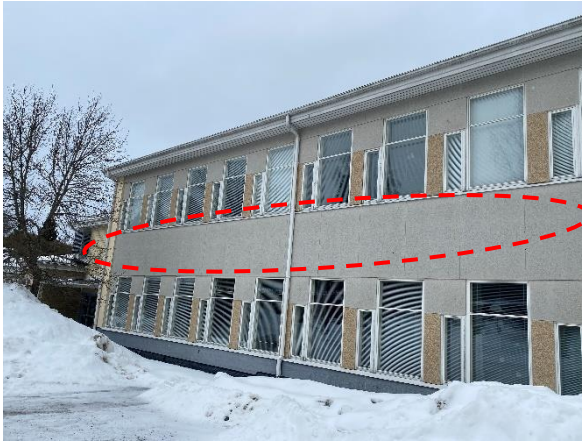
Kuva 32. Yleiskuva julkisivultaan levyverhoillusta ulkoseinästä. Rakennetyyppi US-2 käsittää 2. kerroksen ulkoseinän alaosan.

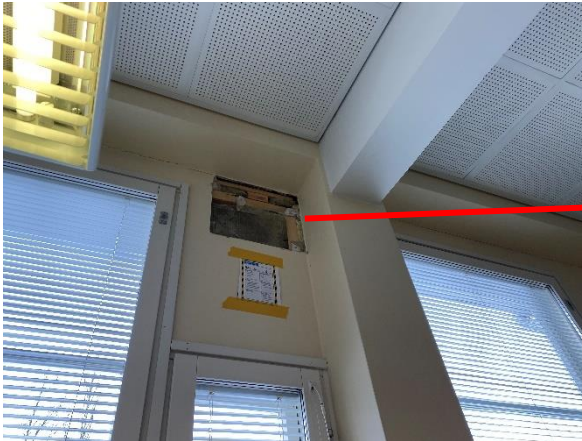
Kuva 34. Toisen kerroksen alkuperäisen osan ikkunauharakenteet on toteutettu sisäosistaan levyverhoiltuina. Kuva luokkatilasta 2028.

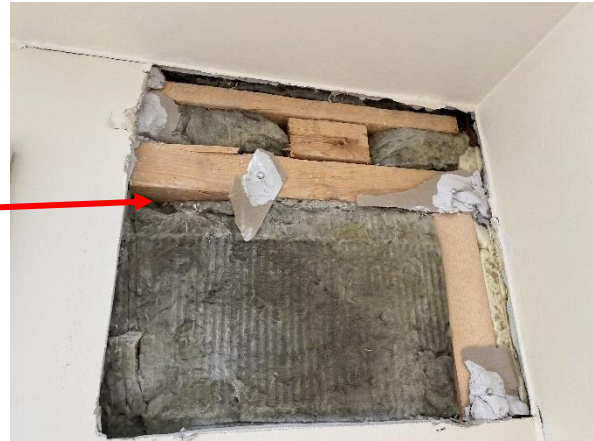
Kuva 35. Rakenneavaus RA-US 6 ikkunauharakenteeseen. Seinärakenne on toteutettu ilman höyrynsulkua.

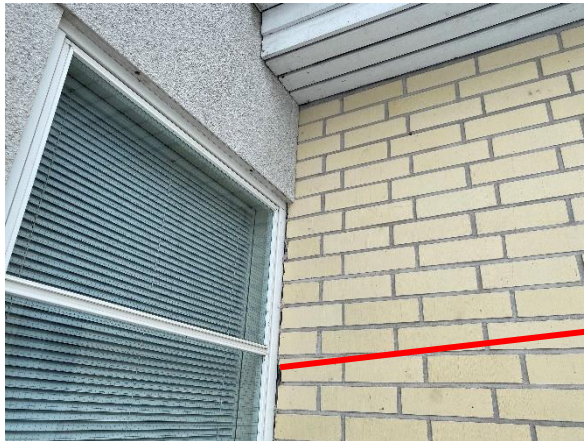
Kuva 36. Opetustilan 1048 ja liikuntavälinevaraston 1142 ulkoseinien liitoksessa on laaja-alainen rako.

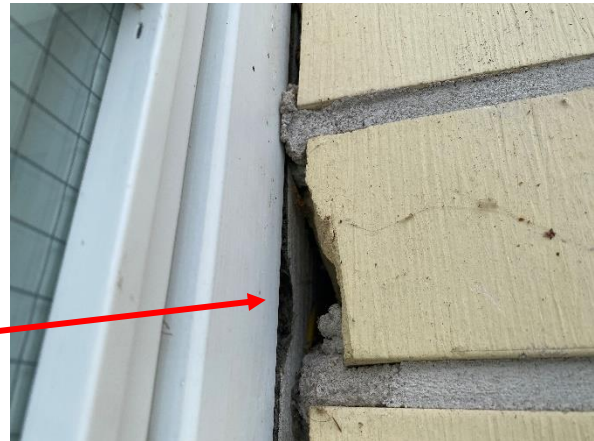
Kuva 37. Lähikuva raosta.

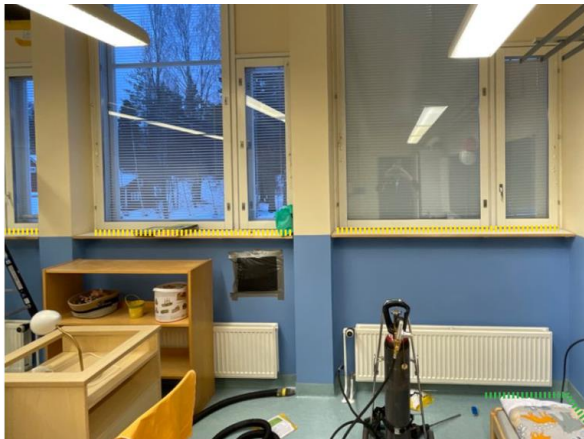
Kuva 38. Merkkiainekoe US 4. Merkkiainekokeessa havaittiin vähäistä ilmavuotoa ulkoseinän ja ikkunan liitoksesta sekä pistemäistä ilmavuotoa ulkoseinän ja välipohjan liitoksesta tilan nurkka-alueella.

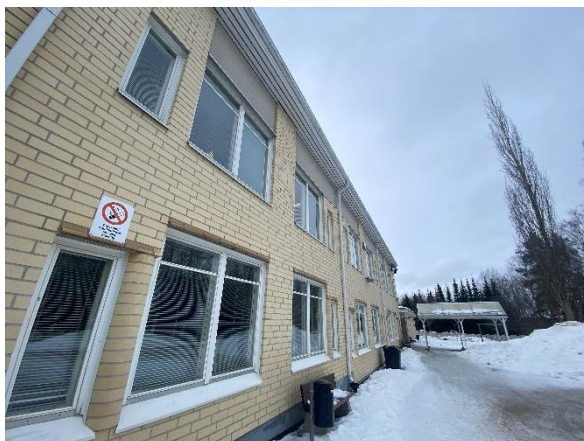
Ikkunoista tehdyt havainnot on esitetty luvussa 4.3.3.5 *Ikkuna, ovet ja niiden liitosrakenteet*. Ikkunoiden yläpuoliset osat on julkisivulta toteutettu erillisten ulokkeellisten tiilimurausten avulla. Muuratuissa ikkunoiden yläosissa havaittiin värimuutoksia, jotka viittaavat ulokkeisiin kertyvään kosteuteen. Riskinä on, että muurausten päälle kertyvä vesi kulkeutuu liitosrakenteesta ulkoseinärakenteeseen. Ulokerakenteet siis toimivat paikallisina ulkoseinän riskikohtina.

Kuva 39. Yleiskuva laajennusosan ulkoseinistä. Ulkoseinät on toteutettu julkisivuiltaan puhtaaksimuurattuina rakenteina. Ikkunoiden yläosat on toteutettu erillisillä muuratuilla ulokerakenteilla.

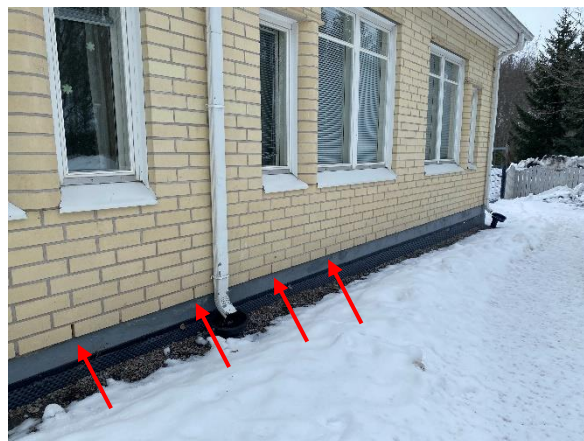
Kuva 40. Julkisivun alareunasta on jätetty joka kolmas pystymuuraussauma auki ulkoseinän tuulettuvuuden varmistamiseksi.

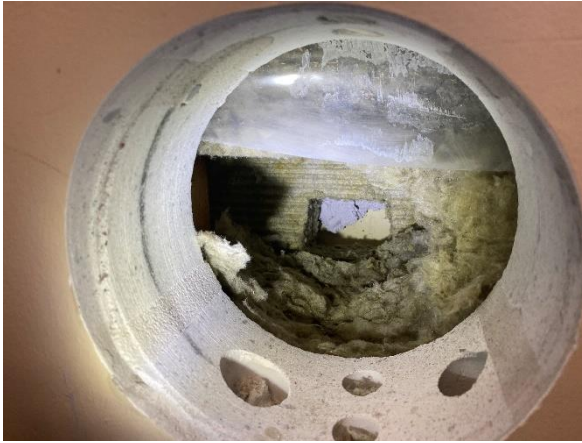
Kuva 41. Rakenneavaus RA-US 8. Laajennusosalla ulkoseinien sisäkuori on pääosin kalkkihiekkatiiltä. Ikkunan ja ulkoseinän liitoksessa on höyrynsulkumuovi.

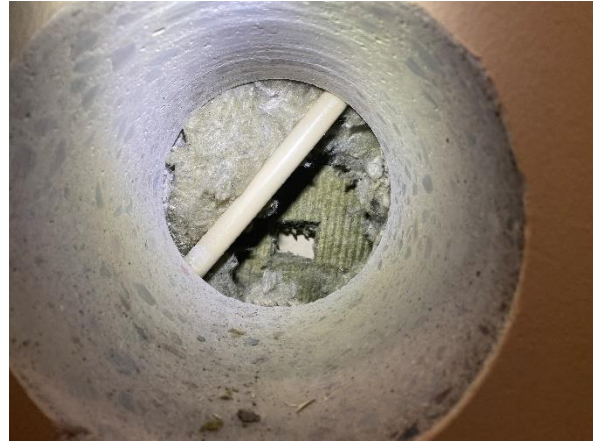
Kuva 42. Rakenneavaus RA-US 9 jäykistävään seinään. Jäykistävien ulkoseinien kohdilla sisäkuori on betonia.

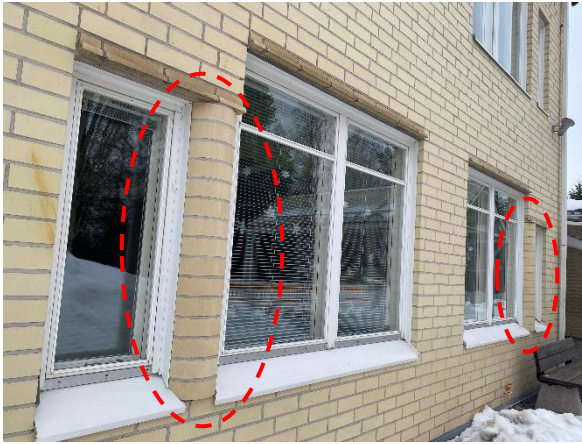
Kuva 43. Ikkunoiden väliset rakenteet on toteutettu erillisten tiilipilastereiden avulla.

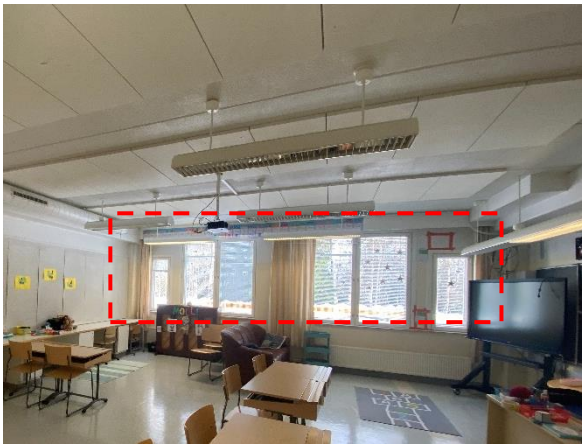
Kuva 45. Laajennusosan yksikerroksisen osan ikkunanauharakenteet on toteutettu sisäosistaan levyverhoiluin. Kuva luokkatilasta 1187.

- Yksikerroksisen osan sisäpinnaltaan levyverhoiltujen seinärakenteiden korjaaminen seuraavasti:
 - Levyrakenteet ja lämmöneristeet puretaan sisäkautta pois
 - Rankarakenteen kunto tarkistetaan avauksen yhteydessä. Kosteusvaurioituneet rankarakenteet uusitaan.
 - Levyverhouksen taustaosa muutetaan tuulettuvaksi esimerkiksi niin, että alin, poikittainen ranka vaihdetaan tuulettuvaksi alumiiniprofiiliksi.
 - Sisäpuolelle rakennetta asennetaan polyuretaanilämmöneriste. Polyuretaanieriste jätetään tuuletusraon verran irti ulkoverhouslevystä.
 - Sisäpinta levyverhoillaan ja maalataan.

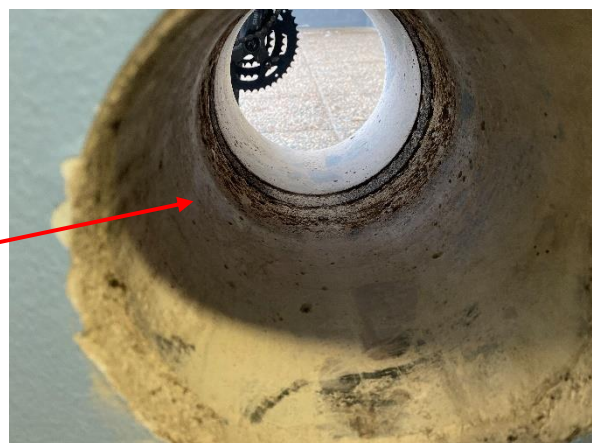
Kuva 48. Sokkelirakenne on päätyseinän kohdalla toteutettu tuulettumattomana korkki- ja toja-levyeristeisenä rakenteena.

Alkuperäisen osan päätyseinä (US-6) on kosteus- ja mikrobivaurioitumisen suhteen lievästi riskialtis ulkoseinän tuulettumattomuuden sekä sokkelirakenteessa käytetyn herkästi mikrobivaurioituvien eristemateriaalien vuoksi. Ulkoseinän tuulettumattomuuden vuoksi rakenteeseen päätyvän kosteuden poistuminen on hidasta, mikä altistaa rakenteen kosteus- ja mikrobivaurioille. Julkisivussa on kuitenkin päätyseinän kohdalla viistosateelta suojaava rappaus, joka ei kuitenkaan ole halkeamien takia täysin vesitiivis. Laajennusosan rakentamisen yhteydessä päätyseinä on osittain jäänyt kahden rakennusvaiheen väliseksi väliseinäksi (VS-1), mutta rakenne on säilytetty kokonaisuudessaan ulkoseinän mukaisena rakenteena. Päätyseinän ulkoseinä- ja väliseinäosissa havaittiin poikkeavaa mikrobikasvustoa seinän eristetilassa sekä sokkelirakenteen tojalevy- ja korkkieristeissä, joten mikrobivaurioitumisen riski on rakenteessa toteutunut.

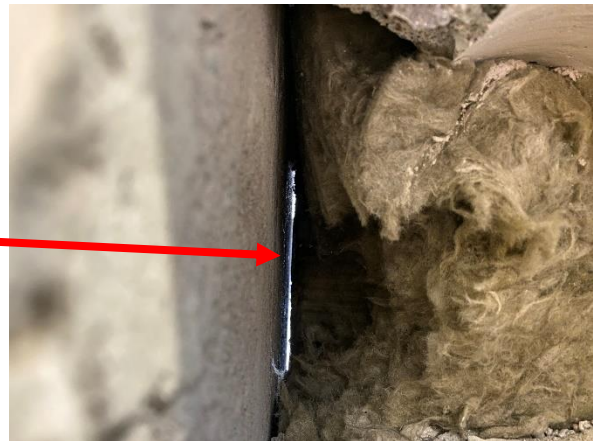
Kuva 50. Raosta havaittiin voimakasta ja merkittävää ilmavuotoa aistinvaraisesti sekä lämpökuvauksessa.

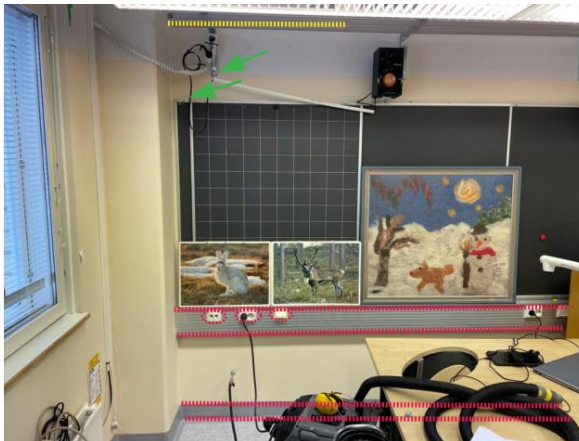
Kuva 53. Merkkiainekoe US 2. Merkkiainekokeessa havaitut merkittävät ilmapuodot on esitetty punaisella, vähäiset ilmapuodot keltaisella ja pistemäiset ilmapuodot vihreällä.

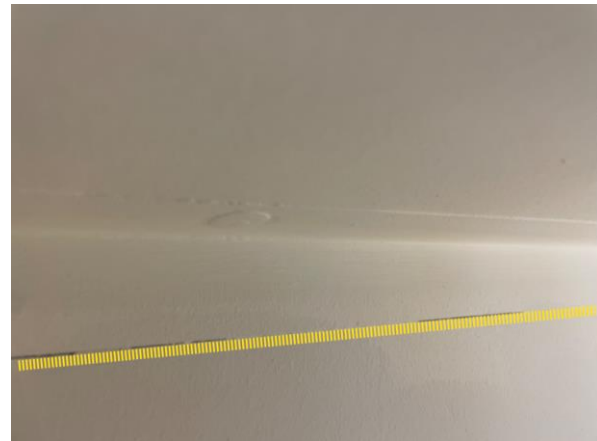
Kuva 54. Merkkiainekoe US 2. Lähikuvaa ulkoseinän yläosan ja välipohjan liitoksesta, josta havaittiin vähäistä ilmapuotoa metallisen listan takaa. Liitosta ei ole tiivistyskorjattu.

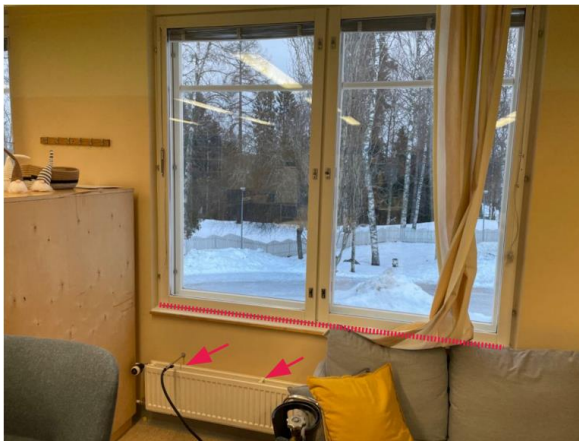
Kuva 55. Merkkiainekoe US 3. Merkkiainekokeessa havaitut merkittävät ilmapuodot on esitetty punaisella. Lisäksi merkkiainekokeessa havaittiin vähäistä ilmapuotoa ulkoseinän yläosassa olevan tekniikkakotelon liitoksesta, ks. viereinen kuva.

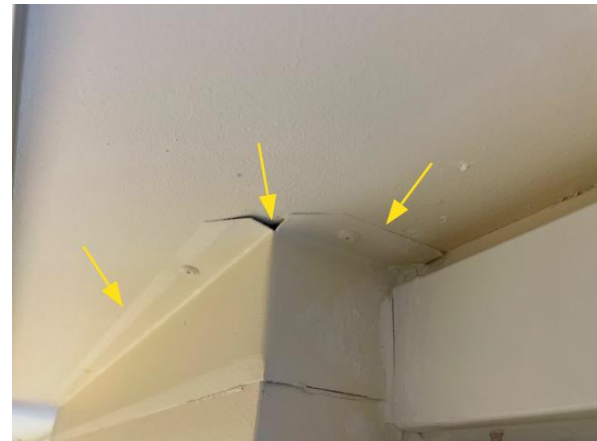
Kuva 56. Merkkiainekoe US 3. Merkkiainekokeessa havaittiin vähäistä ilmapuotoa ulkoseinän yläosassa olevan tekniikkakotelon liitoksesta.

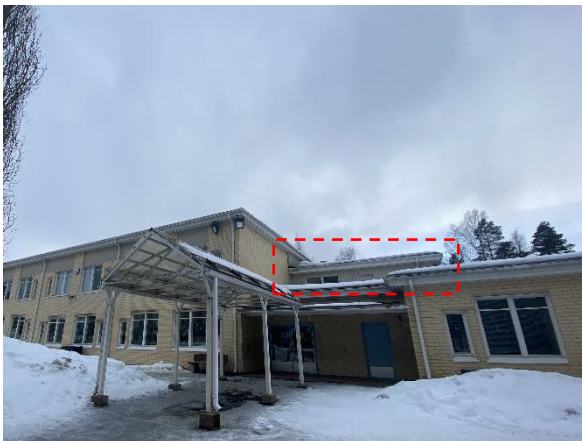
Kuva 57. Porrashuoneen yläosan seinärakenne on toteutettu peltiverhoiltuna US-5 mukaisena rakenteena.

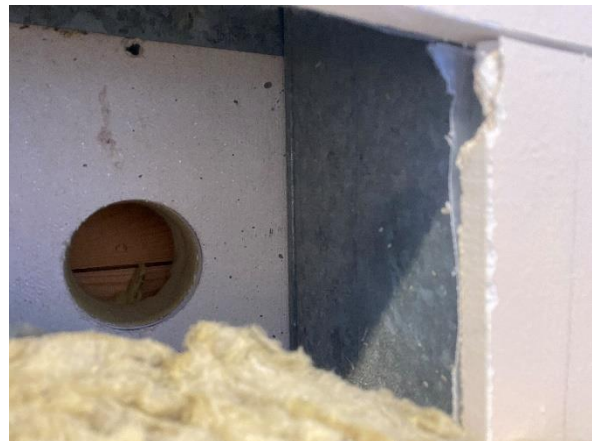
Kuva 58. Rakenneavaus US-10 sisäänkäynnin vesikatteen ja ulkoseinän liitokseen. Ulkoseinä on toteutettu metallirunkoisena ja mineraalivillaeristettynä. Rakenteessa ei havaittu viitteitä vaurioista.

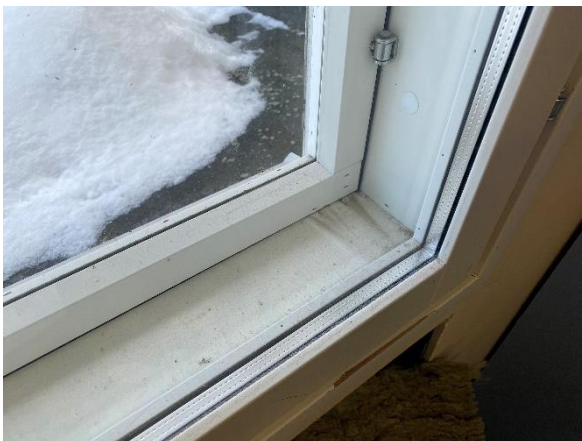
Kokonaisuudessaan ikkunoiden kunto on välttävä. Ikkunoiden ulkopuolisissa puuosissa havaittiin eriasteisia halkeamia, maalipinnan vaurioita sekä nurkka-alueilla alkavaa lahovauriota. Lahovaurioita havaittiin lisäksi ikkunoiden ulkopuolisissa peitelistoissa. Ikkunoiden sisäpuolisissa puuosissa havaittiin halkeamia ja maalipinnan vaurioita erityisesti ikkunoiden nurkka-alueilla, mutta lahovaurioita sisäpuolisissa puuosissa ei havaittu. Ikkunoiden teräksiset vesipellitykset ovat likaantuneet, mutta maalipinnat ovat pääosin ehjät. Vesipellitysten kallistukset ovat hyvät, mutta niiden ulottuma ulkoseinälle on vähäinen. Vesipellitysten liitosten tiiveys vaihtelee. Erityisesti kuorimuurattujen julkisivujen kohdilla vesipellitysten ja ulkoseinien liitoksia ei ole erikseen tiivistetty ja osittain vesipellitys lepää julkisivumuurauksen päälle ilman erillistä kiinnitystä.

Kuva 59. Ikkuna peltiverhoillun ulkoseinän (US-5) kohdalla eteläjulkisivulla. Ikkunoiden kunto on välttävä.

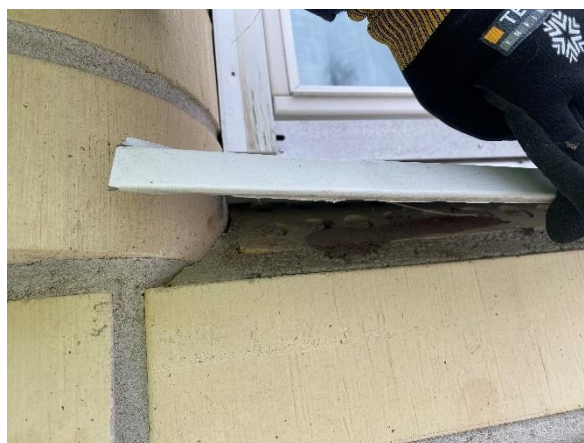
Kuva 64. Ikkunoiden vesipellitysten liitokset ovat kuorimuurattujen julkisivujen kohdilla epätiivitä.

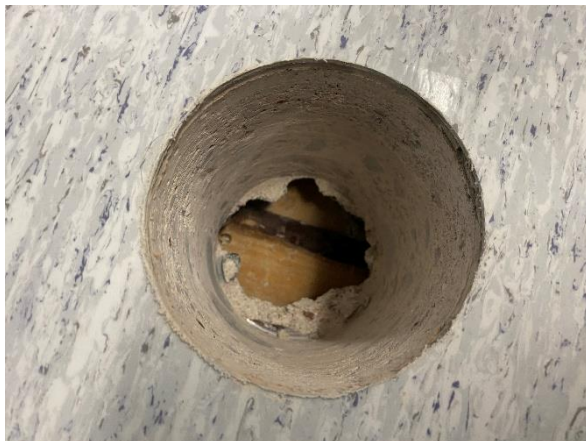
Kuva 66. Rakenneavaus VP-2 alkuperäiseen osaan. Välipohja on betonirakenteinen. Alapinnassa on vaihdellen puukoolaus ja akustiikkalevytys sekä ripustettu alakatto.

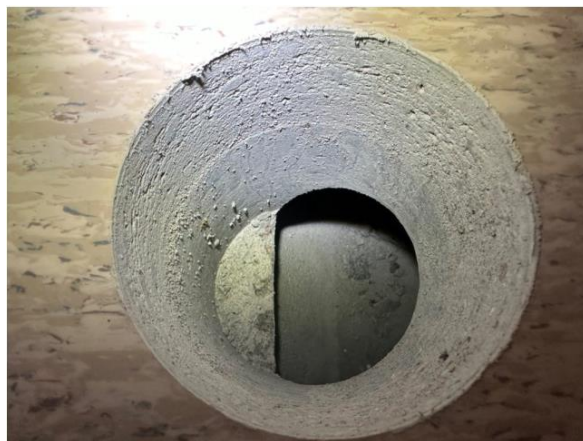
Kuva 67. Rakenneavaus VP-3 laajennusosaan. Välipohja on ontelolaattarakenteinen. Alapinnassa on vaihdellen maali ja akustiikkalevytys.

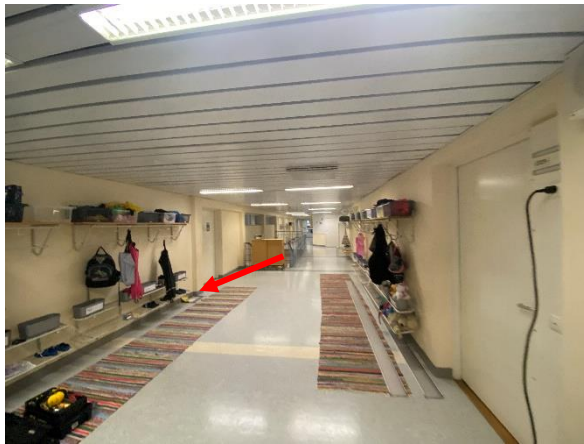
Laboratorioanalyysin mukaan käytävän 2025 nykyisen muovimaton alapuolella oleva musta liima sisältää asbestia. Välipohjan tasoite ei sisällä asbestia. Mustan liiman kokonaislaajuutta ei kartoitettu tutkimuksen yhteydessä, vaan näyte on otettu yksittäisestä rakenneavauksesta. Lisäksi rakenneavauksesta havaitut vanhat putkieristeet sisältävät todennäköisesti asbestia.

Kuva 68. Käytävän rakenneevauksen RA-VP 5 kohdalla oleva musta liima sisältää asbestia (punainen nuoli).

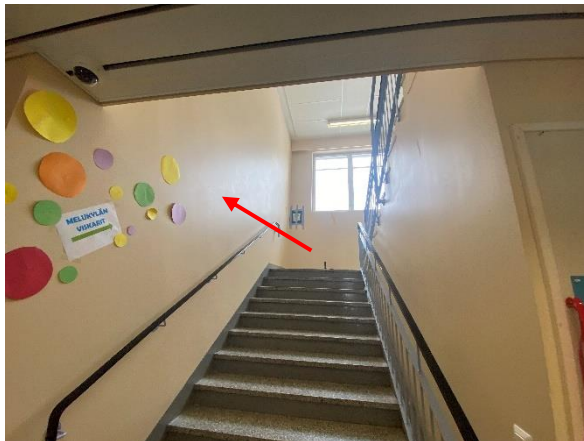
Kuva 72. Alkuperäisen osan ja laajennusosan välistä seinää eli porrashuoneen 1172 ja luokkatilojen 1050 ja 2029 välistä seinää tutkittiin rakenneavauksin.

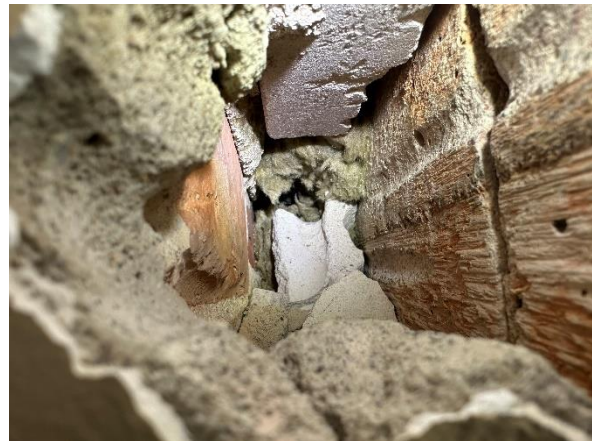
Kuva 73. Rakenneavaus VS-1 alkuperäisen osan ja laajennusosan väliseen seinään. Seinärakenne on alkuperäisen ulkoseinärakenteen US-6 mukainen. Ulko- ja väliseinän eristetilat ovat ilmayhteydessä toisiinsa.

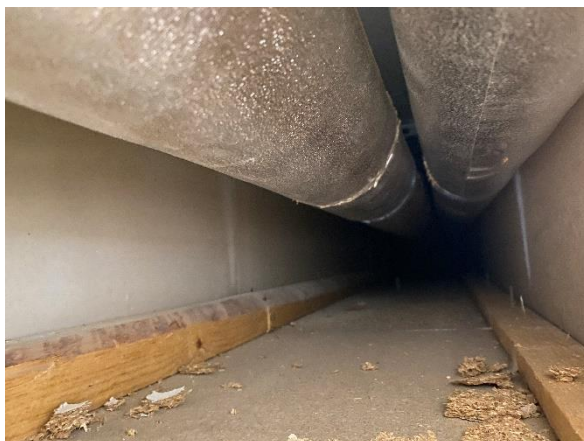
Kuva 74. Luokkatilan 1166 kotelorakenne (RA-US 13). Kotelon pinnoilla on pientä pölykertymää, mutta muulta osin kotelo on siisti.

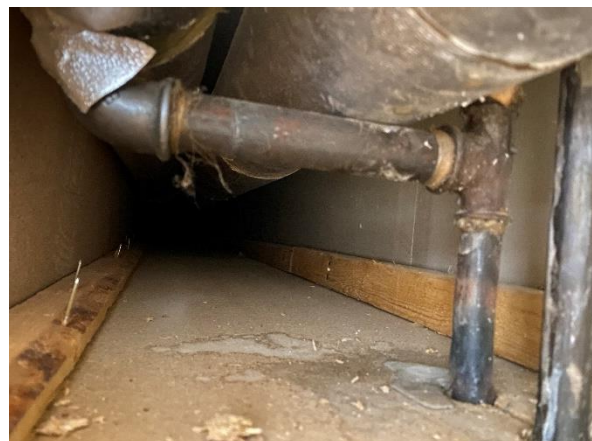
Kuva 75. Luokkatilan 1166 kotelorakenteessa patteriputken vaakaosan eristämättömän osan kohdalla havaittiin kuivuneita vesivuotojälkiä.

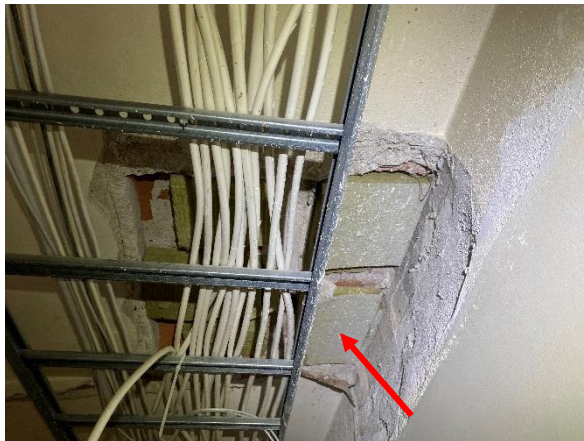
Kuva 76. Käytävällä 2025 alakatossa havaittiin mineraalivillaeristeitä.

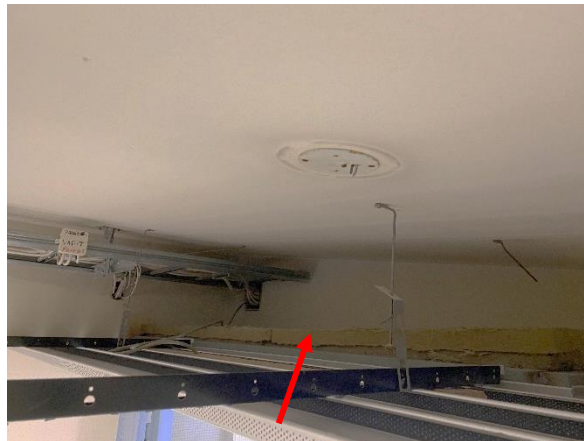
Kuva 77. Alakattorakenne käytävän 2025 kohdalla. Reuna-alueella on mineraalivillaeristettä, josta voi irrota mineraalivillakuituja sisäilmaan.

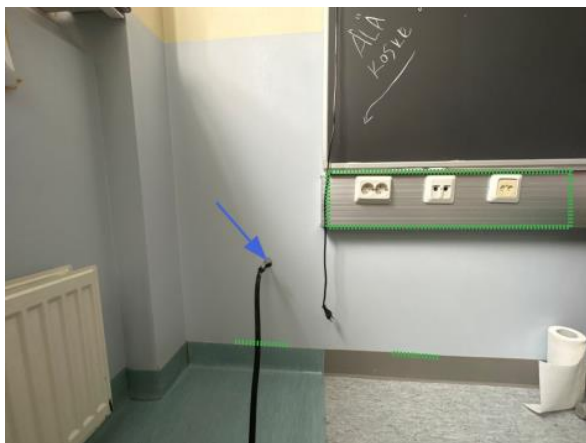
Kuva 78. Merkkiainekoe VS 1. Merkkiainekokeessa havaittiin vähäistä ilmavuotoa sähkökaapelikourun kiinnikkeiden kohdilta sekä välipohjan ja väliseinän liitoksesta.

Ilmavuototarkastelun perusteella jäykistävän vanhan ulkoseinän, mutta nykyisen väliseinän VS-1 eristetila on yhteydessä liittyvän ulkoseinän eristetilan kanssa. Eristetilasta on sisäilmaan yhteys ainoastaan vähäisissä määrin välipohjaliitoksen sekä sisäkuoren lävistävien kiinnikeläpivientien kohdilta.

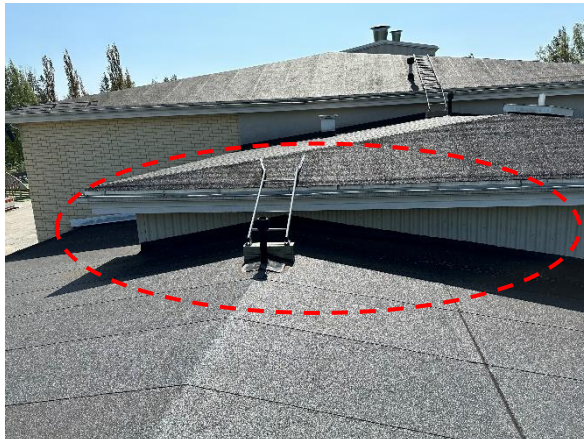
Yläpohjatilat pääsevät tuulettumaan räystäiden sekä vesikatolla olevien alipainetuulettimien kautta. Yläpohjatiloiissa havaittujen jälkien perusteella tuuletus ei ole katon pinta-alaan nähden täysin riittävää. Tuulettuvuuspuutteista aiheutuneita jälkiä havaittiin erityisesti yläpohjan ja siihen liittyvän korkeampien osien, kuten porrashuoneiden liitosalueilla. Räystäät on toteutettu avoimena siten, että räystäärakenteissa ei ole suunnitelmassa esitettyjä erillisiä vastapellityksiä, eikä myöskään pieneläinverkoja.

Kuva 80. Vesikate on yleisilmeeltään siisti. Liittyvien korkeampien osien kohdilla yläpohjan tuulettuvuus on heikompi kuin muualla.

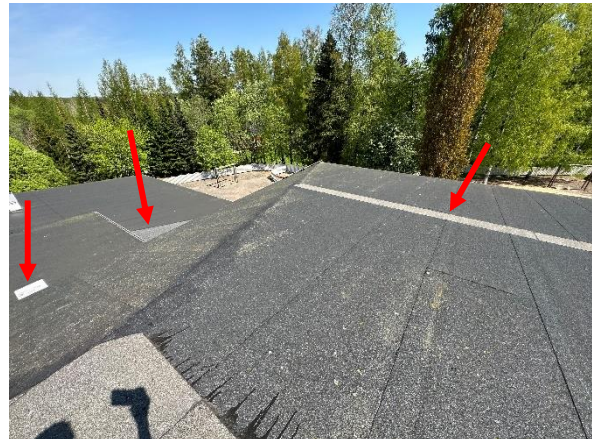
Kuva 81. Vesikatetta on paikkailtu yksittäisiltä kohdilta.

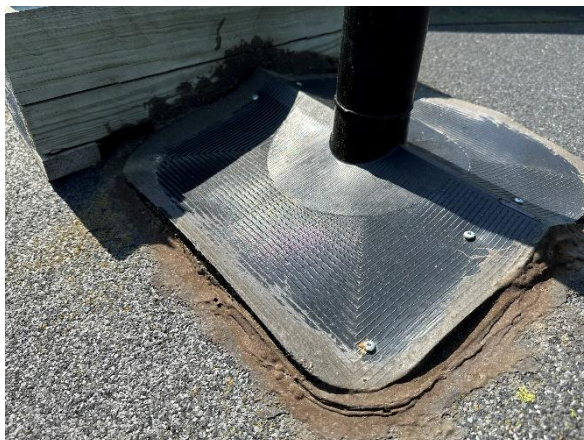
Kuva 82. Vesikaton läpivientejä on myöhemmin uusittu ja ne on asennettu bitumikermikatteen päälle.

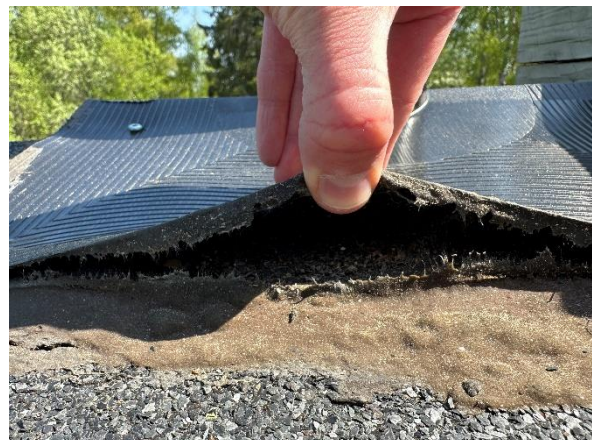
Kuva 83. Läpivientien liitokset eivät ole tiiviitä.

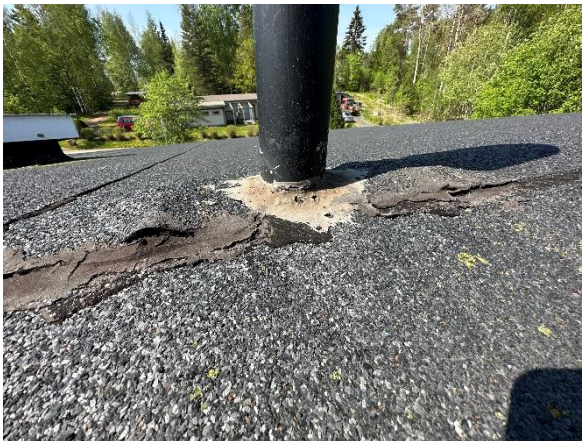
Kuva 84. Läpivientejä on paikkailtu erinäisillä massoilla, mutta paikkaukset ovat monin paikoin repeilleet ja haurastuneet.

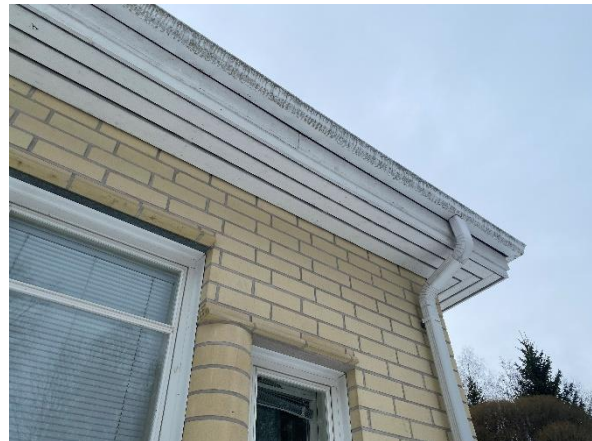
Kuva 85. Yläpohjatila tuulettuu leveän räystäärakenteen kautta. Räystäät on toteutettu ilman pieneläinverkkoja.

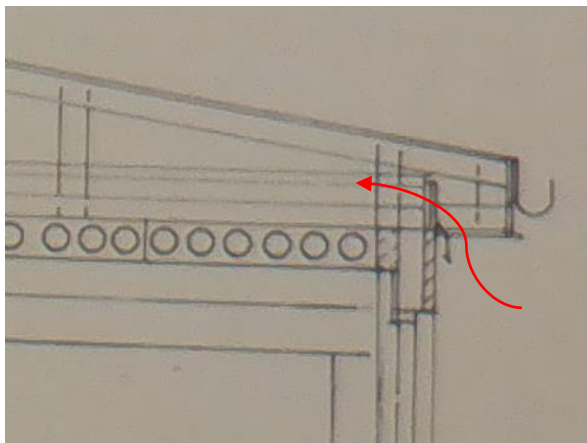
Kuva 86. Leikkaus laajennusosan räystäärakenteesta (Hans Danielsson Oy, 1991). Räystäs pääsee tuuletumaan, mutta vesikaton aluslaudoituksesta paikoin havaittujen jälkien vuoksi tuuletusta ei voida pitää täysin riittävänä.

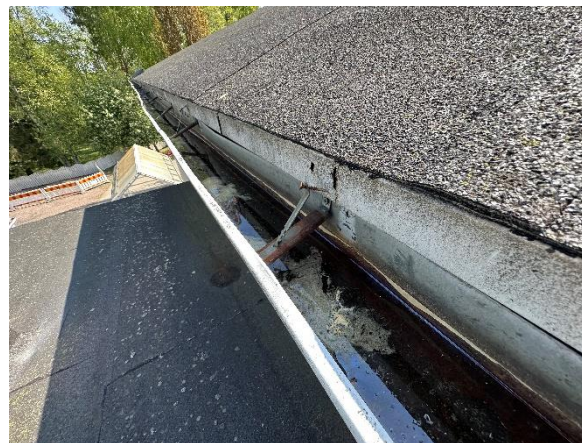
Vesikaton vedenpoisto on järjestetty sadevesikourujen ja syöksytorvien avulla rakennuksen vierustalla oleviin sadevesikaivoihin. Sadevesikouruissa havaittiin erinäisissä määrin likakertymää. Sadevesijärjestelmä on suurimmalta osin varustettu sulanapitokaapelein. Porrashuoneen kohdalta sadevesikourusta kuitenkin puuttuu sulanapitokaapeli, minkä vuoksi sadevesikouruun pääsee talviaikaan kerääntymään lunta ja jäätä. Kouru on lumen ja jään painon seurauksena painunut ja sulamisvedet pääsevät ohjautumaan hallitsemattomasti katolle.

Kuva 87. Korkeamman osan eli porrashuoneen räystäärakenne. Tällä kohdalla ei ole sulanapitokaapeleita, minkä vuoksi räystäskouruun kerääntyy talviaikaan lunta ja jäätä. Lumen ja jään painosta sadevesikouru on vääntynyt.

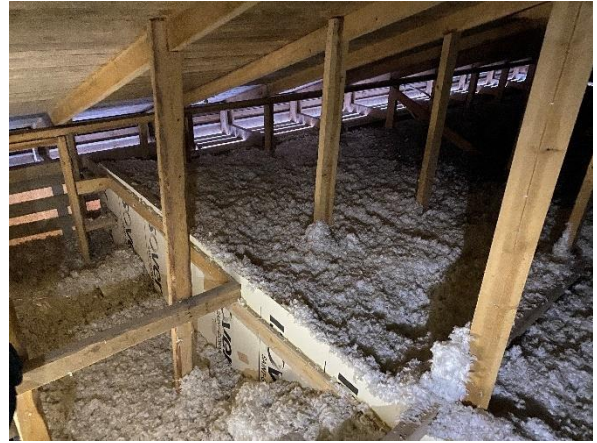
Laajennusosan yläpohja sijaitsee alkuperäistä osaa ylempänä, minkä vuoksi liitoksessa on porrastusta. Liitoskohtaan on asennettu pystyyn lämmöneriste, mutta lämpökuvauksessa liitoksesta havaittiin merkittävässä määrin ilmavuotoja. Oletettavaa on, että laajennusosan yläpohjan höyrynsulkumuovin ja alkuperäisen osan höyrynsulkukermin liitos ei ole tällä kohdalla tiivis, eikä lämmöneristemäärä ole liitoksessa riittävää.

Kuva 91. Yläpohjatila alkuperäisen osan ja laajennusosan liitoksesta. Laajennusosalla rakenteen yläpinta on korkeammalla kuin alkuperäisen osalla.

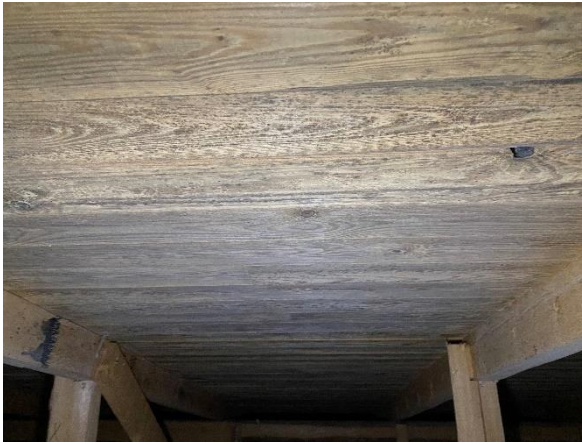
Kuva 92. Laajennusosan vesikatteen aluslaudoitus on alkuperäinen ja siinä on havaittavissa erityisesti keski-alueella jälkiä, jotka viittaavat yläpohjatilan heikkoon tuulettuvuuteen.

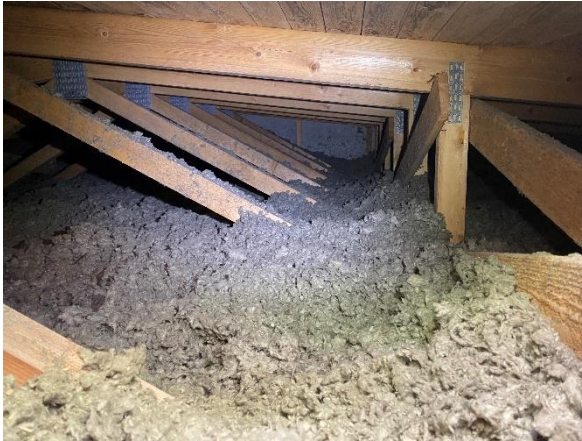
Kuva 94. Yleiskuva puurakenteisesta yläpohjatilasta. Vesikatteen aluslaudoituksessa on yläpohjan heikkoon tuulettumiseen viittaavia jälkiä.

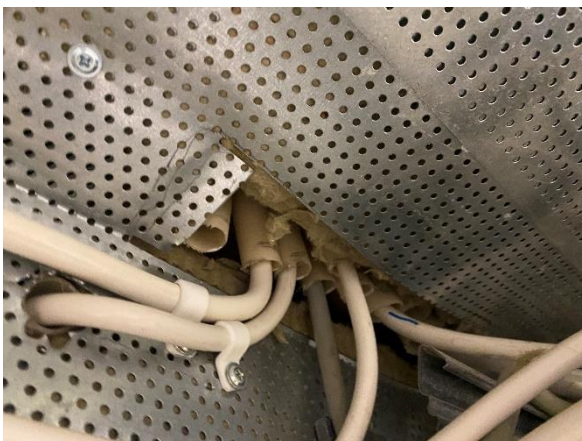
Kuva 96. Avoin läpivienti IV-konehuoneen 2118 katossa.
