Päivämäärä
29.6.2023

KESKUSTAN KOULU, C-OSA

KOSTEUS- JA SISÄILMATEKNINEN

KUNTOTUTKIMUS

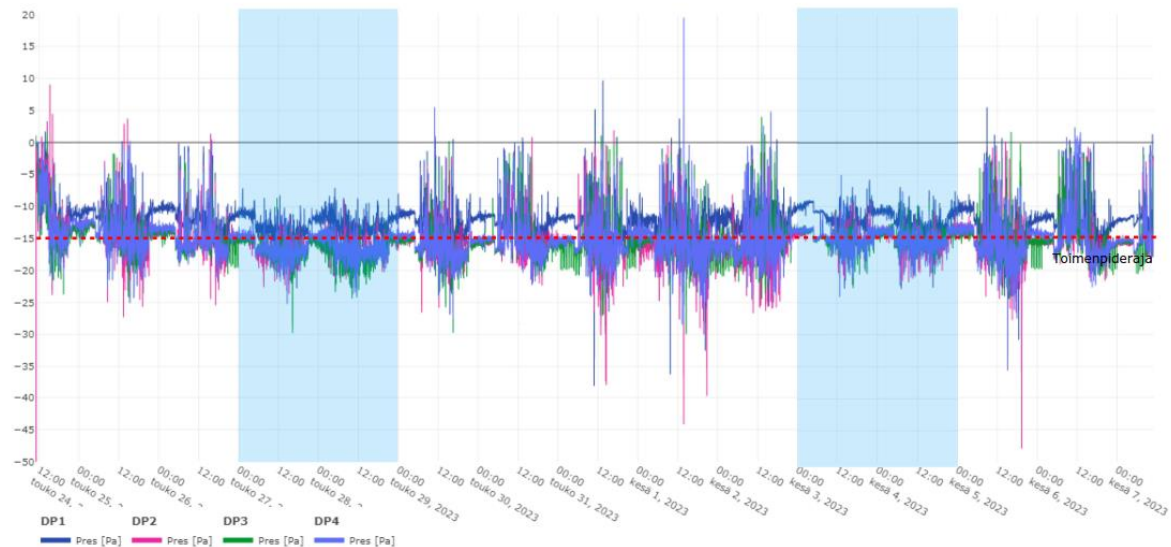
Paine-eromittausten perusteella sisätilat ovat pääosin merkittävästi alipaineisia ulkoilmaan nähden. Sisä- ja ulkoilman välinen paine-ero sijoittuu pääsääntöisesti noin -10...-20 Pa välille, mutta tilojen käytön aikana painesuhteissa esiintyy suurempaa vaihtelua esimerkiksi ikkunoiden ja ovien avaamisesta aiheutuvien paineiskujen muodossa. Käyttöajan ulkopuolella painesuhte tasaantuu hieman

lähemmäksi tasapainotilaa, mutta käytönaikana alipaine voimistuu. Painesuhteissa tapahtuu käytönaikana kaikissa tiloissa toistuvia Asumisterveysasetuksen mukaisia toimenpiderajan (-15 Pa) ylityksiä. Alla olevissa kuvissa on esitetty koontina painesuhdekuvaajat. Tilakohtaiset painesuhdekuvaajat on esitetty tämän tutkimusraportin liitteenä.

Kuva 97. Koonti tilojen paine-eroseurantamittauksista DP-1 (opetustila 2028) ja DP-2 (opetustila 1050), DP-3 (opetustila 1167) ja DP-4 (opetustila 1187). Sinisillä pystyviivoilla on havainnollistettu viikonloput. Sisätilat ovat merkittävästi alipaineisia erityisesti käytönaikana.

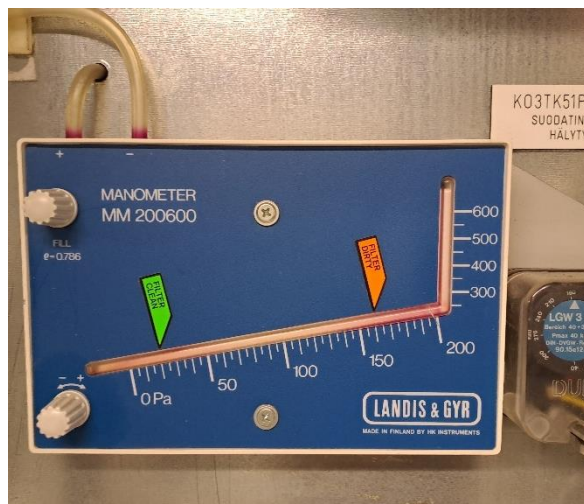
Kuva 101. Suodatinvaiheissa ei ole mano-
metrinestettä.

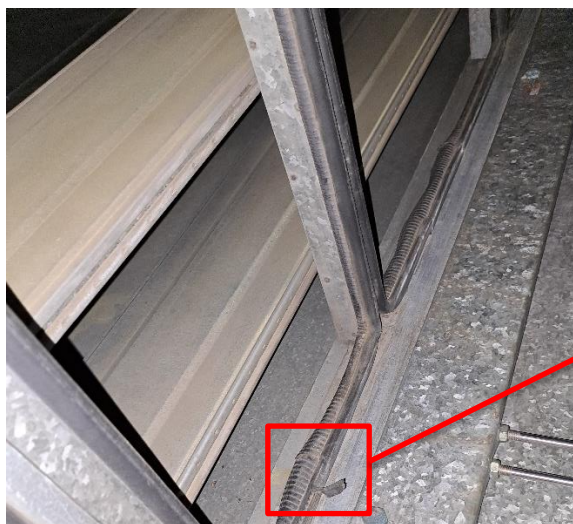
Kuva 102. Raitisilmapeltilä ei sulkeutunut huol-
tokytimestä.

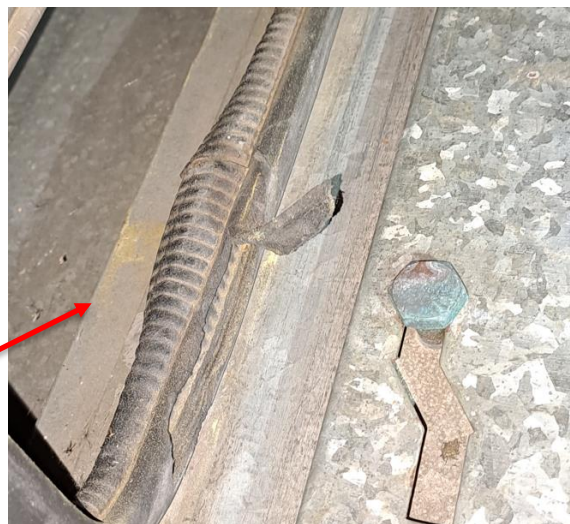
Kuva 103. Raitisilmasuodattimen kehyksen
tiivisteet ovat osin rikkoontuneet.

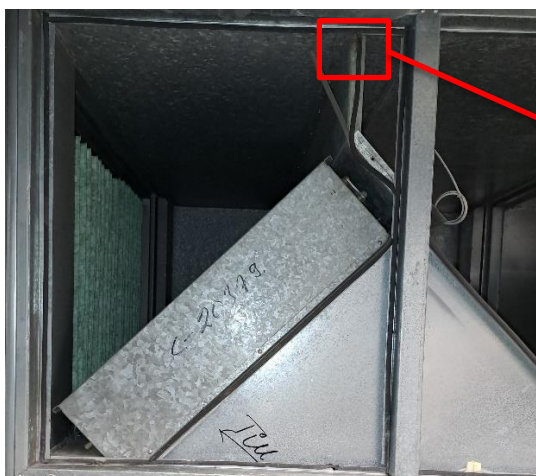
Kuva 104. LTO-kuution tiivistyksissä havait-
tiin puutteita.

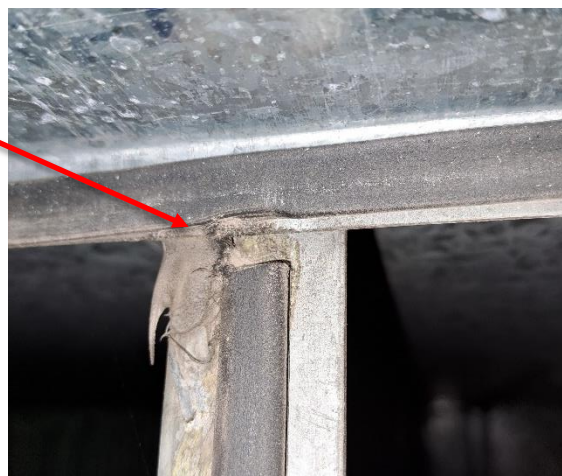
Kuva 105. Lähikuva tiivistyspuutteesta.

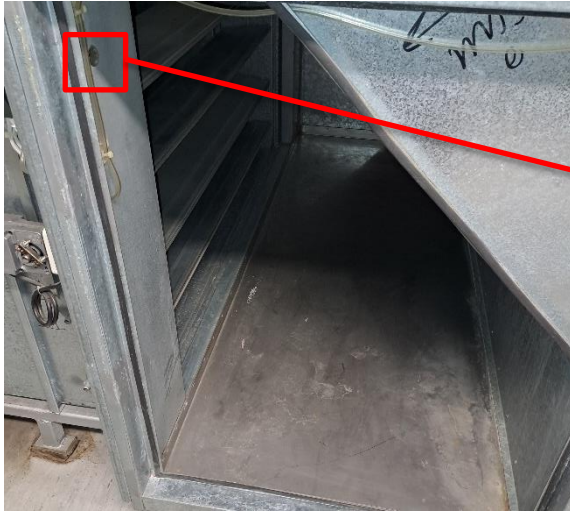
Kuva 106. Poistoilmapielit eivät sulkeutuneet huoltokytkimestä.

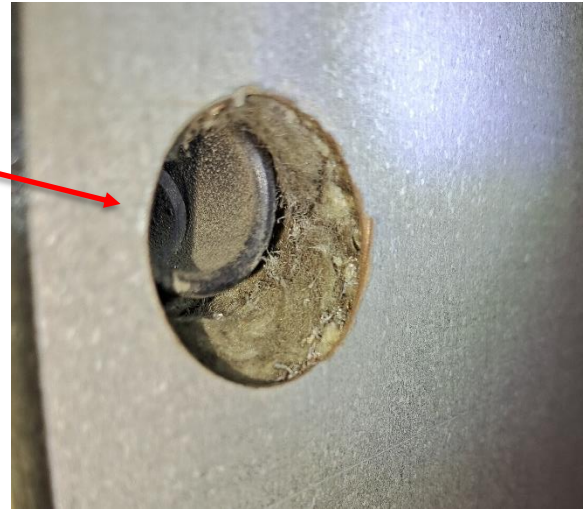
Kuva 107. Paine-eroanturin reiästä pääsee villakuitua poistokoneelle.

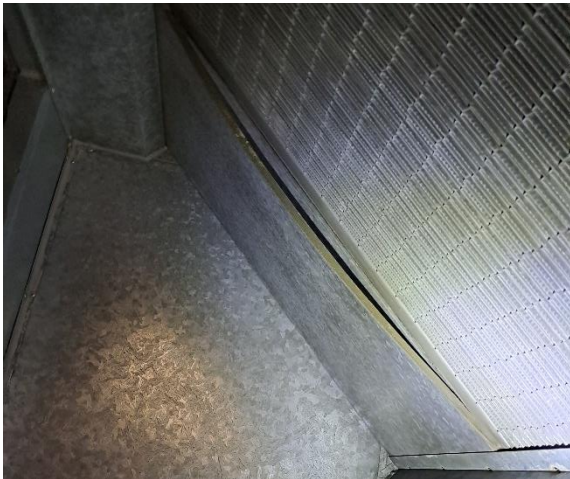
Kuva 108. LTO-kuution tiiviste on osin irronnut.

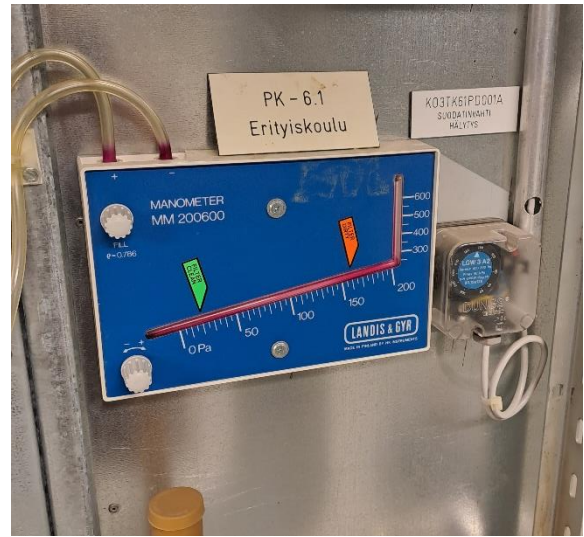
Kuva 111. Suodatinvahdistusta puuttuu manometrimesteet.

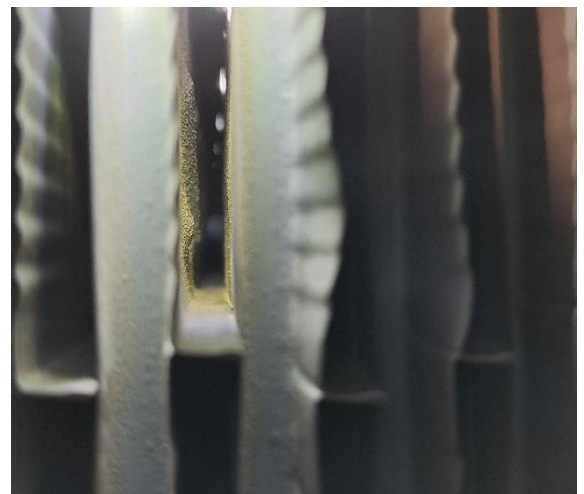
Kuva 115. LTO-kennossa on likaa.

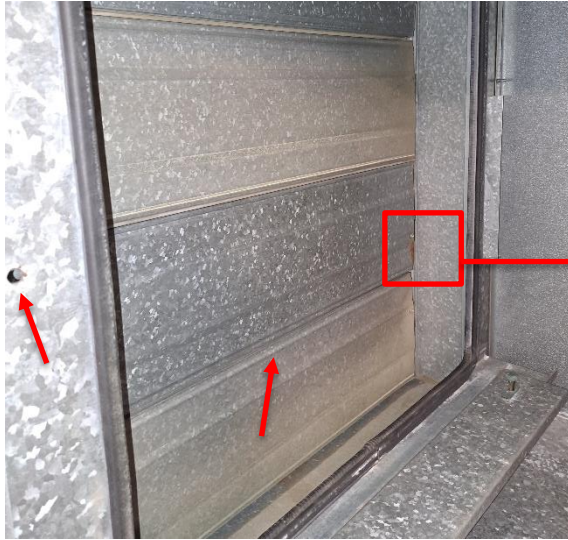
Kuva 116. Raitisilmapellin lamellista puuttuu tiiviste, rungossa on reikä.

TK6.2 tulokoneen LTO-kammiossa havaittiin kasvustoa ennen lämmityspatteria, likaisesta koneesta siirtyvät epäpuhtaudet heikentävät tuloilman laatua. Koneen raitisilmapellin lamellissa havaittiin tiivisteiden puuttuminen ja korroosiota, jotka heikentävät koneen toimintaa ja ulkoilman epäpuhtaudet pääsevät kulkeutumaan koneeseen huollon aikana. Puhaltimien värinänvaimennuskummeissa havaittiin halkeamia. Halkeamien muodostuminen heikentää vaimennuskumien toimintaa ja voi lisätä puhaltimen ääntä, lyhentää käyttöikää ja lisätä huoltotarvetta.

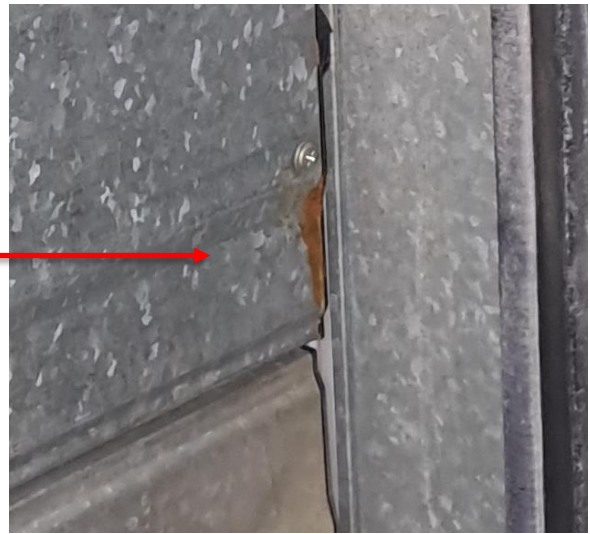
Kuva 117. Lamellissa on pintakorroosiota.

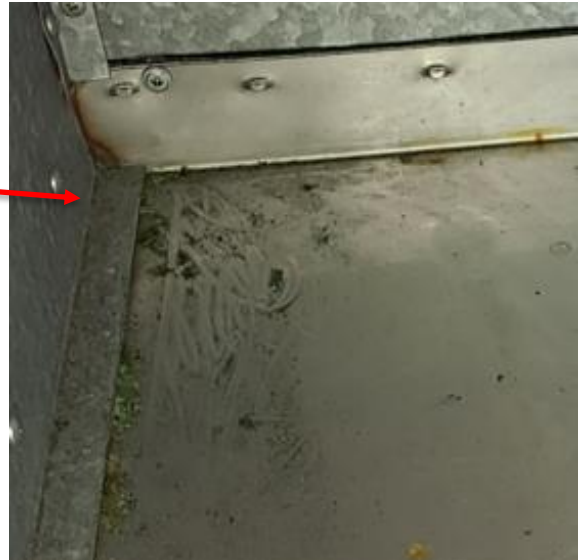
Kuva 119. Kammion nurkassa kasvustoa.

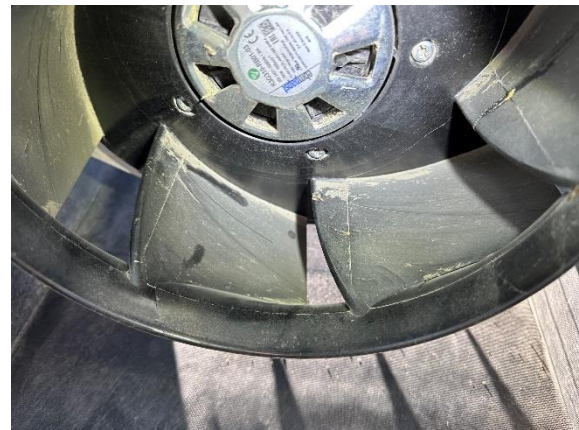
Kuva 121. Siipipyörä on pölyinen.

PK 6.2 (WC-tilat osa C, pohjoispääty) KOJA HI FEK 35-3/6, vuosimalli 1992

- Puhaltimessa on pölyä ja likakertymää
- Puhaltimen tunnuskilpi puuttuu
- Vaimennuskumeissa on halkeamia
- Puhaltimen siipipyörässä on lommo
- Ohjaus täydellä teholla, puhallin näkyy automaatiojärjestelmässä, mutta ei ole säädettävissä automaation kautta.

Rakennusosan C, pohjoispäädyn wc-tiloja palveleva PK 6.2 huippuimurin käyttöikä on saavutettu. Imurissa on pölykertymää ja sen siipipyörässä havaittiin kolhiintuma. Koneen jalustassa on väljyyttä ja siipipyörä pääsee hankautumaan liitoskanavan kaulukseen, kun koneen avaa ja sulkee.

Ilmanvaihtokoneen kuntoluokka on heikko (uusiminen suositeltavaa 1-5 vuoden kuluessa)

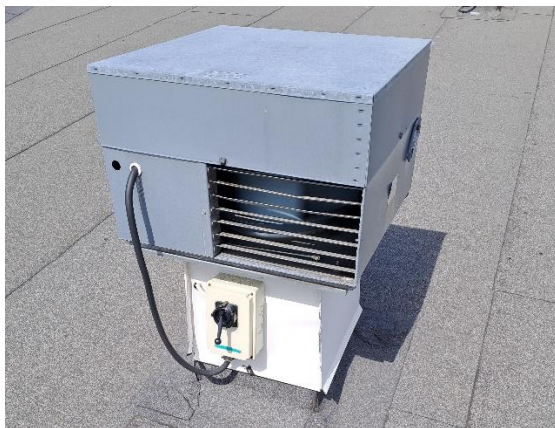
Alkuperäisosien tekninen käyttöikä (rasitusluokassa 1, 10-15 vuotta) on saavutettu.

Kuva 122. Yleiskuva puhaltimesta-

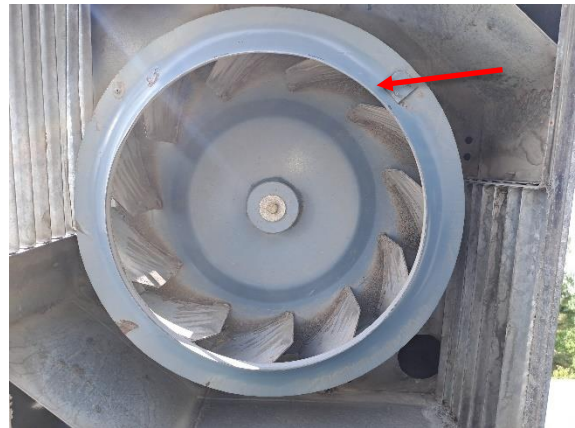
Kuva 123. Siipipyörässä on lommo.

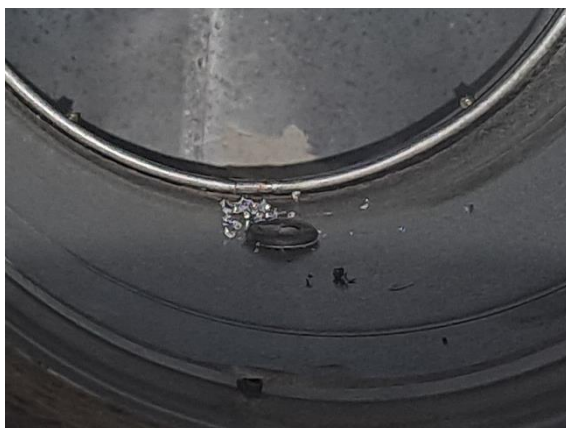
Otantaluonteisten kanavatarkastusten perusteella kanaviston havaittiin olevan osittain pölyinen. Useassa kanavassa havaittiin ilmamäärämittauksiin tehtyjä reikiä. Osa rei'istä on tulppaamatta. Kanavistoon on jätetty myös reikien teosta jäänyttä peltijäystä.

Kuva 126. Peltijäysteitä kanavaan tehdyssä reiässä.

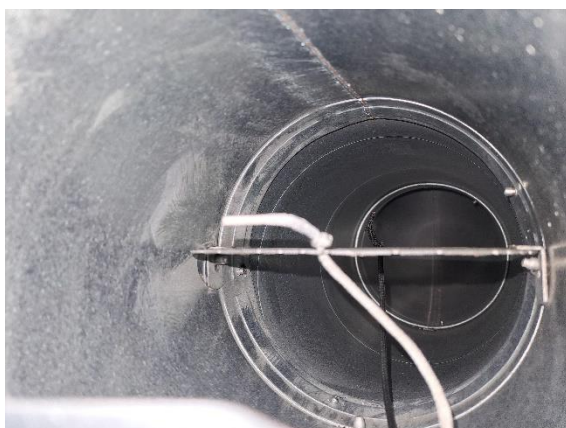
Kuva 128. Näkymä tulokanavaan luokassa 2028, kanavassa on paikoittain pölyä.

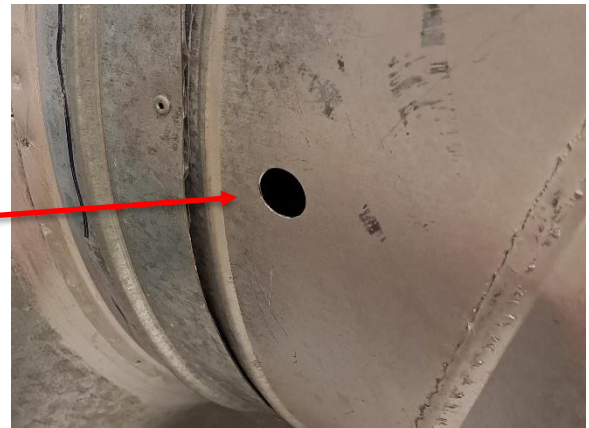
Kuva 131. Kanavistossa havaittiin tulppaamattomia mittausreikiä.

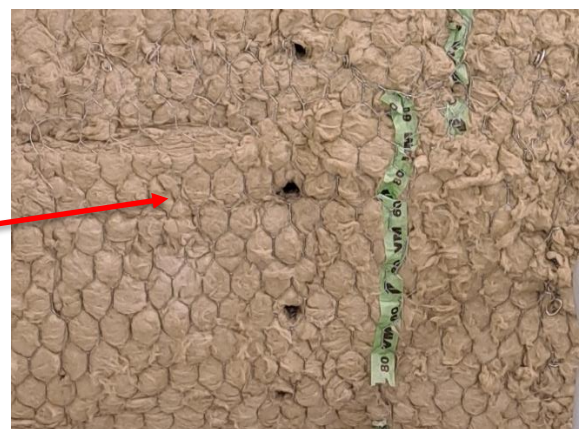
Kuva 133. Kanavaan tehtyjä mittausreikiä.

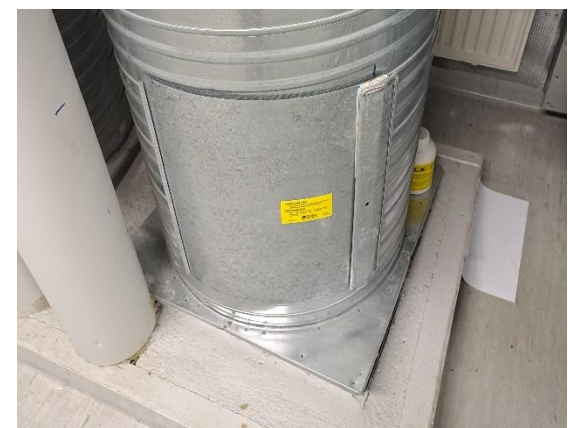
IV-konehuoneiden kanavaläpivienneissä on palokatkomassa, suunnitelmiin merkittyjä palopeltejä ei havaittu.

Kuva 135. Kanavan läpiviennissä on palokatkomassa.

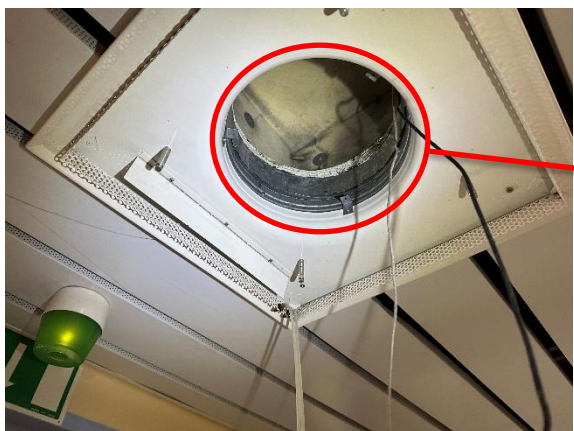
Päätelaitteissa havaittiin pölykerrostumaa, sekä osittain roskaa. Käytävillä olevien RHU-tuloilmalaitteiden reikäpellit ovat osittain jumiutuneet kiinni. Osa päätelaitteista on äänieristetty päällystämättömällä mineraalivillalevyllä. Päätelaitteiden tarkastuksessa havaittiin avoimia mineraalivillapintoja.

Kuva 138. Käytävän tuloilmapäätelaite, jossa äänenvaimentimena mineraalivillaa.

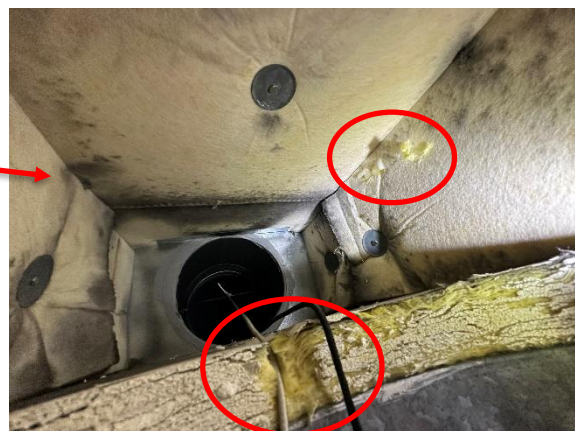
Kuva 139. Villaeriste on paikoittain vahingoittunut.

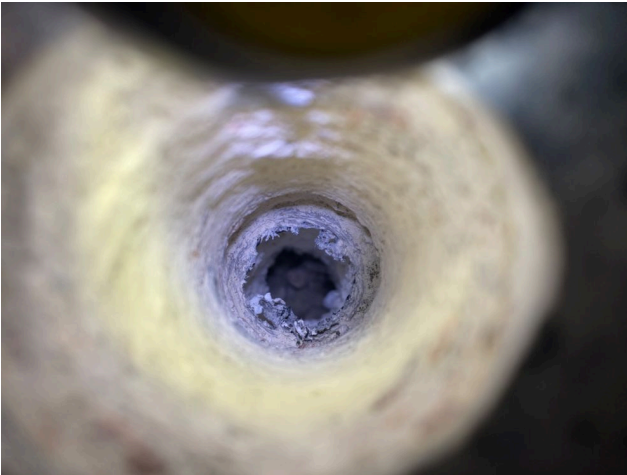
RA-AP 1, 1048

- Muovimatto + tasoite, 3 mm
- Betonilaatta, 90 mm
- Radon-kermi
- EPS-lämmöneriste, 100 mm
- Kapillaarikatkokiviaines

- Ei putkikanaalia, joka esitetty vanhoissa suunnitelmissa.

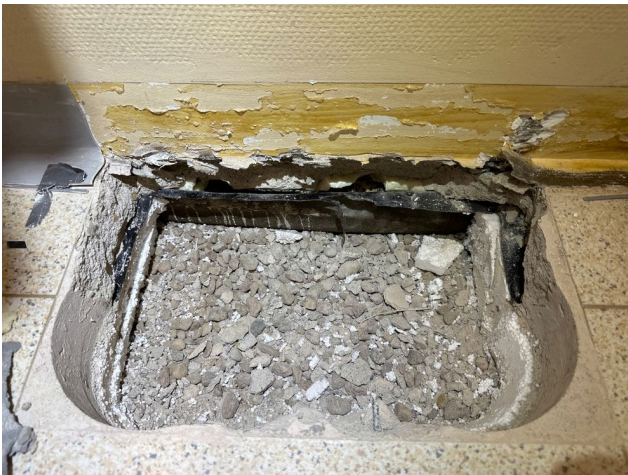
RA-AP 2, 1045

- Muovilaatta ja tasoite, 2 mm
- Betoni, 80 mm
- EPS, 100 mm (50+50 mm)
- Kapillaarikatkokiviaines

- Alapohjarakenne on uusittu.
- Alapohjan ja väliseinän liittymässä on radonkermikaista. Limitys 180 mm laatan alle.
- Väliseinäliittymään jäänyt lastusementtilevyeristeen jäämiä, jotka ovat todennäköisesti peräisin alkuperäisestä alapohjarakenteesta.
- Alapohjalaatan ja väliseinän liittymään on asennettu tiivistyskaista, joka on todennäköisesti tehty Ardex 8+9 -menetelmällä.
- Rakenneavauskohdalta havaittiin voimakasta mikrobiperäistä hajua rakenneavauksen teon jälkeen.

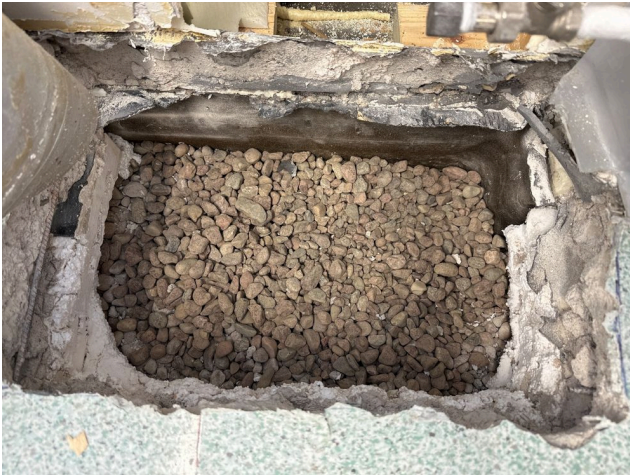
RA-AP 3, 1050

- Muovimatto ja tasoite, 3 mm
- Betoni, 100 mm
- (Bitumikermikaista reuna-alueella)
- EPS, 150 mm
- Kapillaarikatkokiviaines

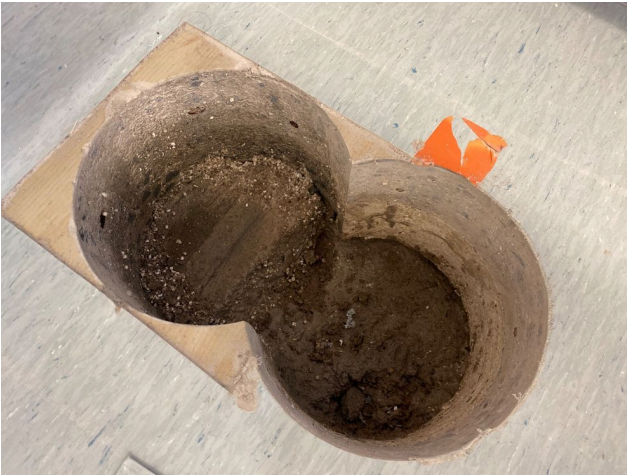
RA-AP 4, 1166

- Muovimatto + tasoite, 6 mm
- Betonilaatta, 80 mm
- Valupaperi, -- mm
- EPS-lämmöneriste, 100 mm
- Maatäyttö, hiekkaa

- Alapohja liittyy tällä kohdalla vanhaan ulkoseinään, joka nykyisin väliseinä
- Sokkelianturan yläpintaan ja sokkeliä vasten asennettu tiivistys (Ardex 8+9)
- Sokkelianturan kohdalla ei EPS-lämmöneristettä

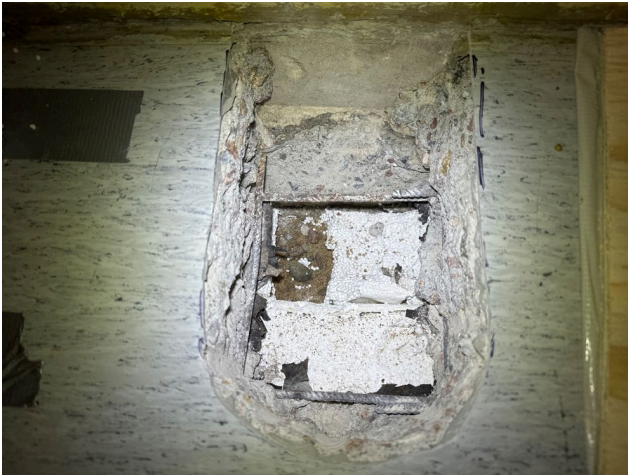
RA-AP 5, 1175

- Muovimatto ja tasoite, 10 mm
- Betoni, 120 mm
- Tervapaperi
- EPS, 100 mm
- Hiekka

- Alapohjalaatan ja kantavan väliseinän liittymä on alkuperäiskuntoinen. Liittymää ei ole tiivistyskorjattu.
- Alapohjalaatan ja kantavan väliseinän liittymässä ei ole näkyvää rakoa.
- Maa-aines alapohjalaatan alla on aistinvaraisesti arvioituna kostea.

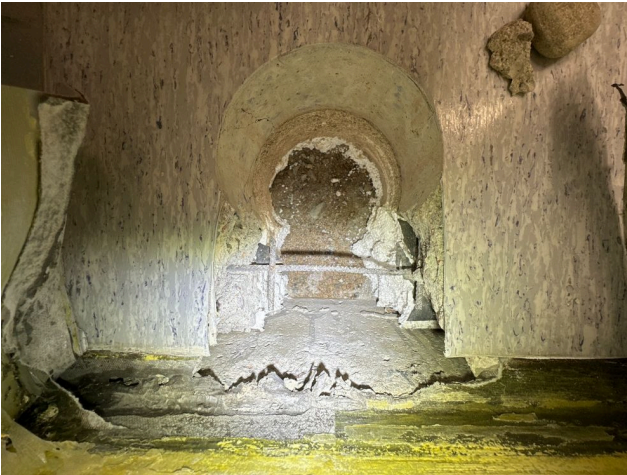
RA-AP 6, 1182

- Muovimatto ja tasoite, 4 mm
- Betoni, 100 mm
- Tervapaperi
- EPS, 150 mm
- Hiekka

- Alapohjalaatan ja kantavan väliseinän liittymä sekä alapohjalaatan ja pilarin liittymä on tiivistyskorjattu. Tiivistyskorjauksessa on käytetty todennäköisesti Ardex 8+9 -menetelmää. Tiivistyskorjaus on toteutettu suoraan epätiivin liittymän päälle ilman raon pohjatäyttöä.
- Alapohjalaatan ja kantavan väliseinän liittymässä on näkyvä rako tiivistyskaista alla.
- Maa-aines alapohjalaatan alla on aistinvaraisesti arvioituna kuivaa.

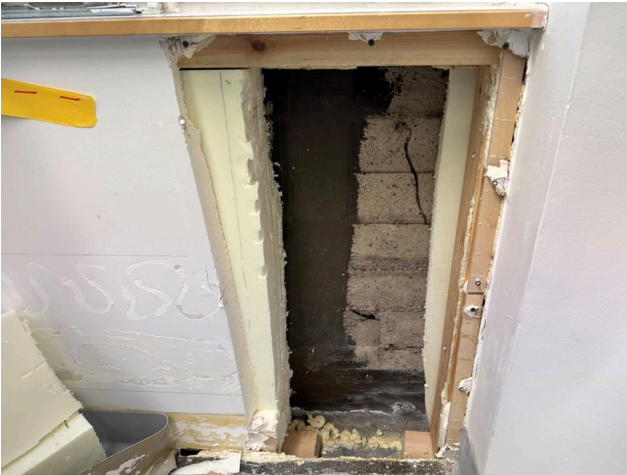
RA-US 1, 1048

- Maali
- Kipsilevy, 13 mm
- XPS, 30 mm
- XPS ja pystypuurunko, 100 mm
- XPS, 70 mm
- Betoni, vahvuus ei tiedossa
- Maali

- Alasidepuun alapinta sijoittuu noin 150 mm syvyydelle valmiin lattiapinnan alapuolelle, lähelle ulkopuolista maanpinnantaso.
- Alasidepuun kosteuspitoisuus 9,8...11,3 p-% (yp/ap).
- Sokkelin yläpintaan ja sisäpintaan sekä alapohjalaattaa vasten on asennettu vedeneristys, todennäköisesti Ardex 8+9-menetelmällä. Vedeneristyksen pinnalla on kalkkihärmejä.
- Sokkelin ja alapohjan liitokseen on asennettu radonkermikaista.
- Alapohjalaatan ja ulkoseinän liittymässä on näkyvä rako, joka on täytetty polyuretaanivaahdolla.
- Ikkunan apukarmipuussa on vesivuotojälkiä.

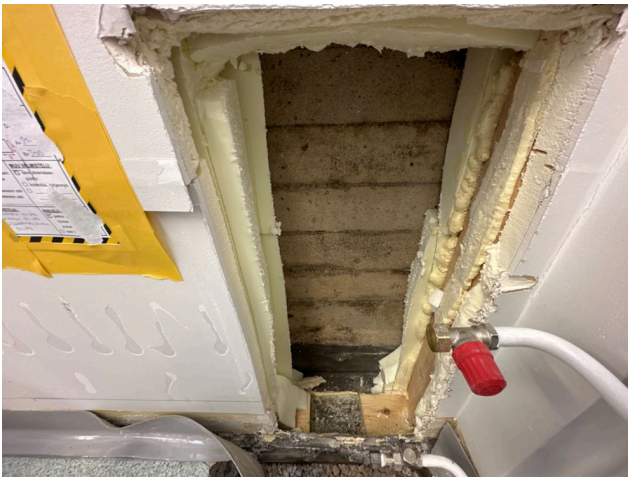
RA-US 2, 1050

- Maali
- Kipsilevy, 13 mm
- XPS, 30 mm
- XPS ja pystypuurunko, 100 mm
- XPS, 70 mm
- Betoni, vahvuus ei tiedossa
- Maali

- Alasidepuun alapinta sijoittuu noin 150 mm syvyydelle valmiin lattiapinnan alapuolelle, lähelle ulkopuolista maanpinnantaso.
- Alasidepuun kosteuspitoisuus 8,9...11,1 p-%.
- Sokkelin yläpintaan ja sisäpintaan sekä alapohjalaattaa vasten on asennettu vedeneristys, todennäköisesti Ardex 8+9-menetelmällä.
- Sokkelin ja alapohjan liitokseen on asennettu radonkermikaista.

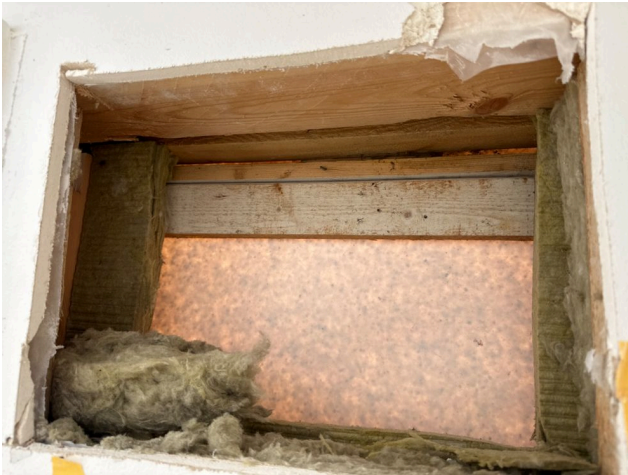
RA-US 3, 1050

- Maali
- Kipsilevy, 13 mm
- Höyrnsulkumuovi
- Lämmöneriste ja puurunko, 100 mm
- Kova mineraalivilla (tuulensuoja), 50 mm
- Ilmaväli/pystykoolaus, 30 mm
- Julkisivulevy

- Ilmavälin yläosaan asennettu 20 mm vaakakoolaus, joka heikentää julkisivuverhouksen taustan tuulettumista.

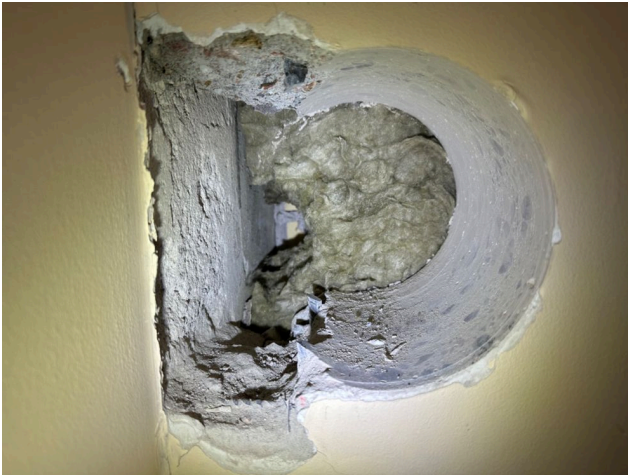
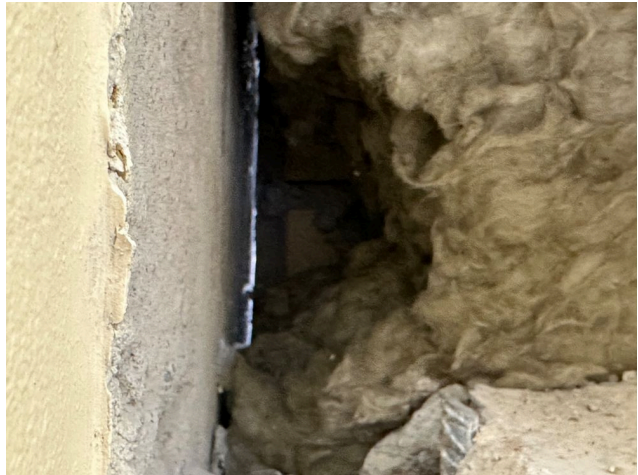
RA-US 4, 1172

- Maali + tasoite, 5 mm
- Betoni, 175 mm
- Mineraalivilla, 120 mm
- Tuulensuojamineraalivilla, 50 mm
- Ilmaväli/laastipurseet, 30 mm
- Kahi-tiili, -- mm

- Ulkoseinän ja väliseinän liittymässä on näkyvä rako, joka ulottuu rakenteen sisä- ja ulkokuorten läpi ulos asti.

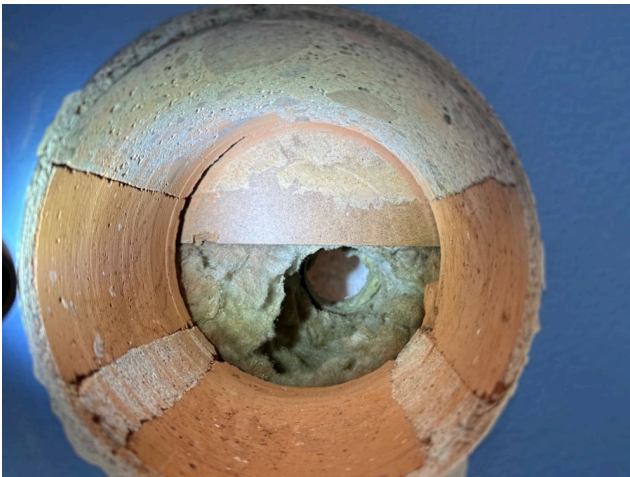
RA-US 5, 2028

- Maali ja rappaus, 15 mm
- Tiili, 130 mm (betoni, 130 mm yläosassa)
- (puukuitulevy, 3 mm, yläosassa)
- Mineraalivilla, 100 mm
- Puukuitulevy, 3 mm
- Tuulensuojamineraalivilla, 50 mm
- Ilmaväli, 20 mm
- Julkisivulevyverhous

- Tuulensuojapuukuitulevyn ulkopinnassa on kosteusjälkiä.

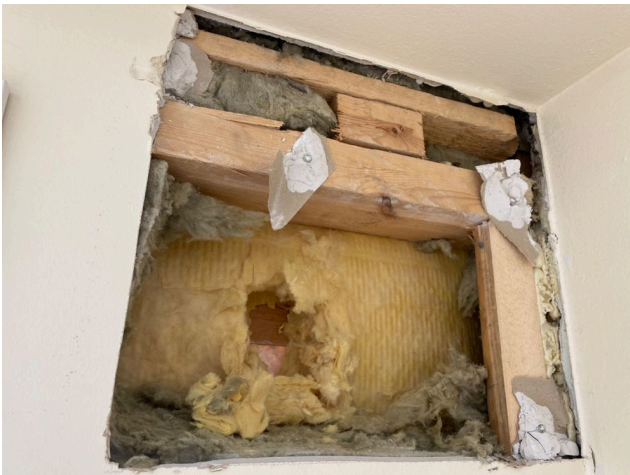
RA-US 6, 2080

- Kipsilevy, 13 mm
- Puurunko + mineraalivilla, 120 mm
- Paperipintainen tuulensuojavilla, 50 mm
- Ilmaväli + yläreunassa vaakakoolaus, 20 mm
- Julkisivulevy

- Ikkunan ja pilarin välissä, seinän yläosassa ei höyrynsulkumuovia
- Levyrakenteisen seinän ja pilarin liitoksessa pieni määrä vanhaa pellavarivettä

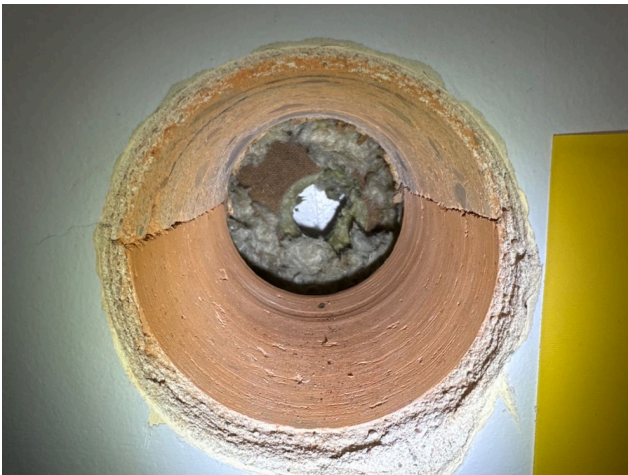
RA-US 7, 2029

- Maali ja rappaus, 20 mm
- Tiili, 130 mm (betoni, 130 mm, yläosassa)
- Tervapaperi
- (puukuitulevy, 3 mm yläosassa)
- Mineraalivilla, 90 mm
- Puukuitulevy, 3 mm
- Tuulensuojamineraalivilla, 50 mm
- Ilmaväli, 30 mm
- Julkisivulevyverhous

- Ulomman puukuitulevyn ulkopinnassa on vanhoja kosteusjälkiä.

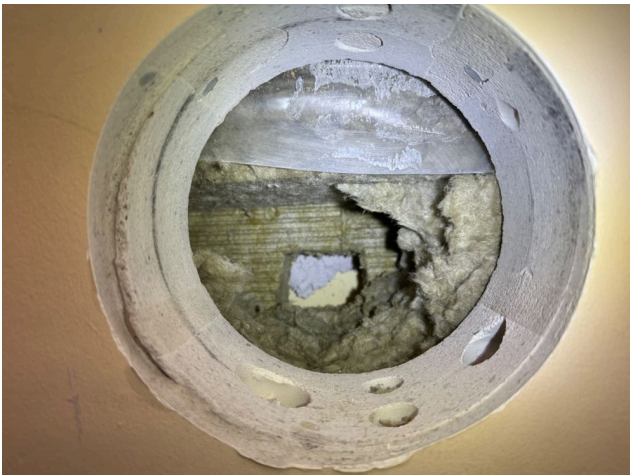
RA-US 8, 2116

- Maali ja tasoite, 3...9 mm
- Tiili, 85 mm
- Mineraalivilla, 140 mm
- Tuulensuojamineraalivilla, 50 mm
- Ilmaväli/laastipurseet, 20 mm
- Tiili, 130 mm

- Ilmaväli on osittain täyttynyt laastipurseista.

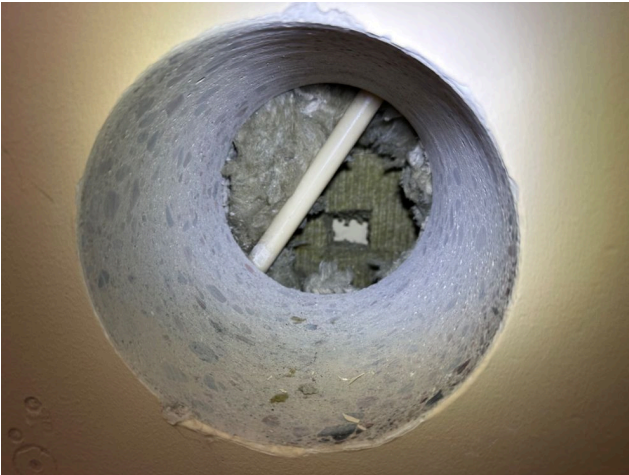
RA-US 9, 2116

- Maali ja tasoite, 3 mm
- Betoni, 190 mm
- Mineraalivilla, 130 mm
- Tuulensuojamineraalivilla, 50 mm
- Ilmaväli, 30 mm
- Tiili, 130 mm

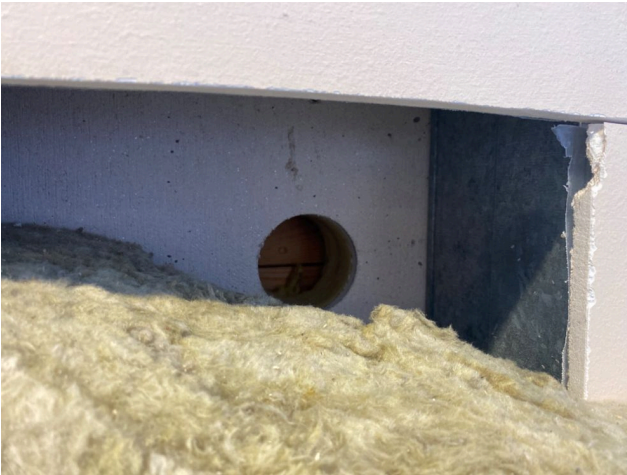
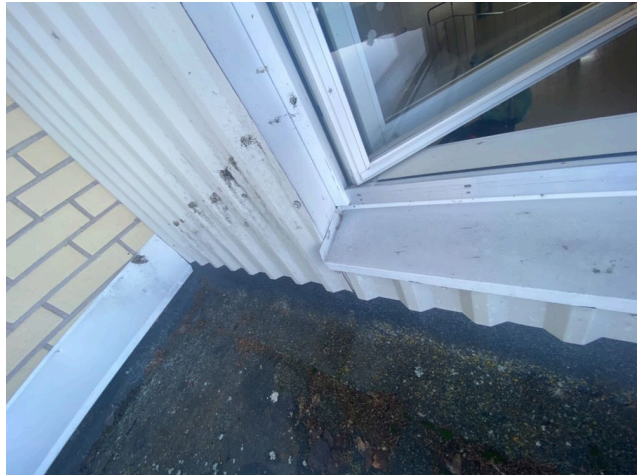
RA-US 10, 2117

- Maali + tasoite, 2 mm
- Kuitusementtilevy, kimallepintainen, 13 mm
- Höyrynsulkumuovi, -- mm
- Mineraalivilla + metallirunko, 150 mm
- Tuulensuojalevy (kuitusementtilevy, kimallepintainen), 9 mm
- Tuulensuojavilla, 50 mm
- Ilmaväli, 20 mm
- Vaakakoolaus
- Yläpohjan puurakenteet / yläosassa peltiverhous

- Ikkunan alla metalliranka vaakasuunnassa, korkojen perusteella yläpuolella apukarmi
- Ilmavälissä tuntuu aistinvaraisesti ilmavirtaus
- Kuitusementtilevyt kimallepintaisia, uudempia levyjä, jotka eivät ole asbestipitoisia

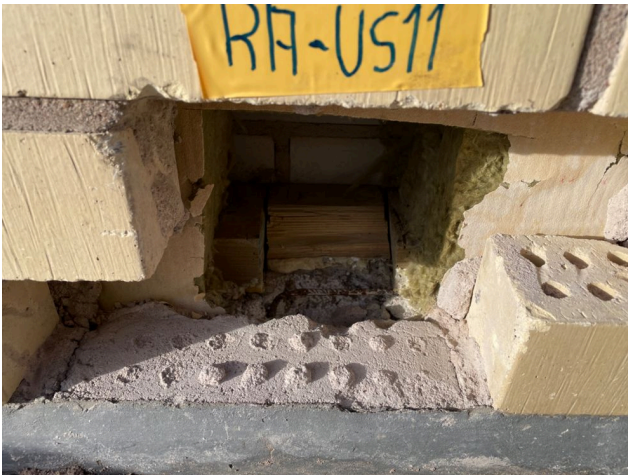
RA-US 11

- Avaus tehty sokkelin ja ulkoseinän liittymään.

- Alajuoksupuun alla ohut uretaanivaahdotus ja noin 20 mm betoni.
- Betonin alapuolella EPS-lämmöneriste.
- Ei bitumikaistaa.
- Runko vain ikkunoiden kohdalla.

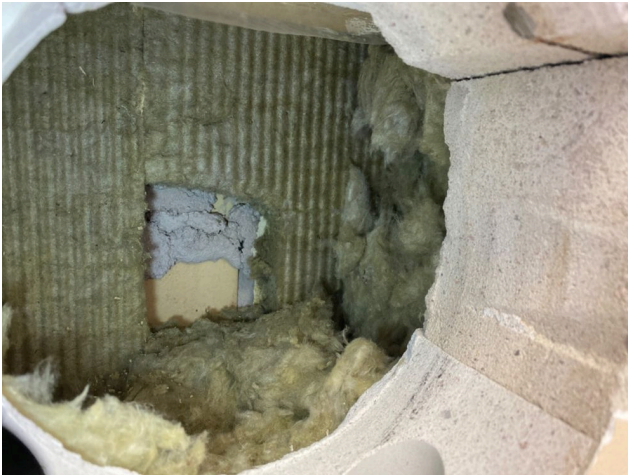
RA-US 12, tila 1166

- Maali + tasoite, 3 mm
- Kahi-tiili, 85 mm
- Mineraalivilla, 140 mm
- Tuulensuojamineraalivilla, 50 mm
- Ilmarako / laastipurseet, 20 mm
- Kahi-tiili, -- mm

- Ikkunaliitoksessa apukarmi
- Mineraalivillassa ikkunaliitoksen kohdalla ilmavuotojälkeä
- Ilmavälissä laastipurseita, aistinvaraisesti tuntuu kuitenkin ilmavirtaus

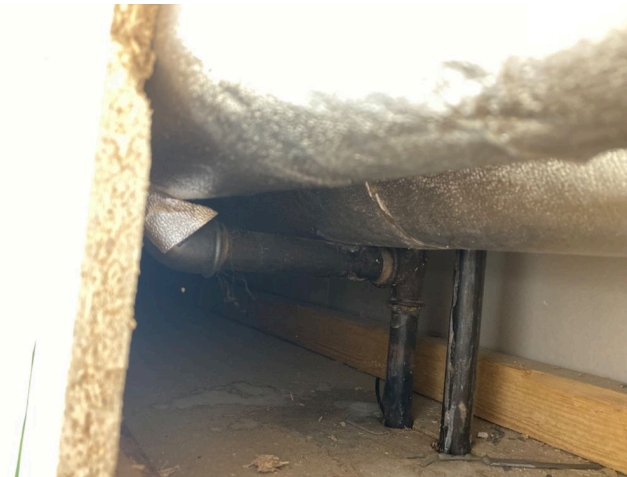
RA-US 13, 1166

- Lastulevy, 15 mm
- Taustalla putkikotelo

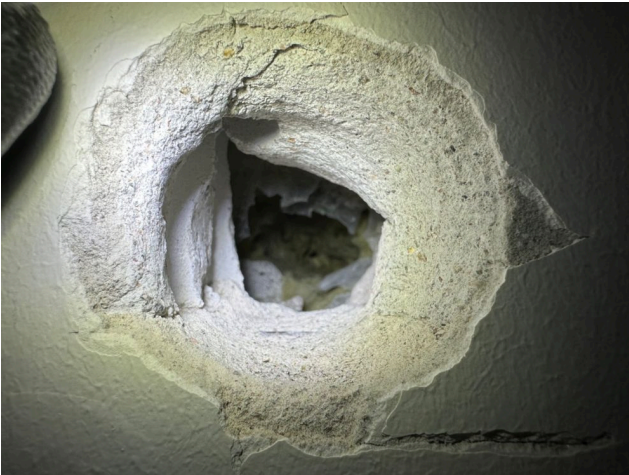
RA-US 14, 1165

- Maali ja tasoite, 75 mm
- Kalkkihiekkatiili, 85 mm
- Höyrinsulkumuovi (ikkunaliittymän kohdalla)
- Mineraalivilla, 150 mm
- Tuulensuojamineraalivilla, 50 mm
- Ilmaväli/laastipurseet, 10 mm
- Tiili, 130 mm

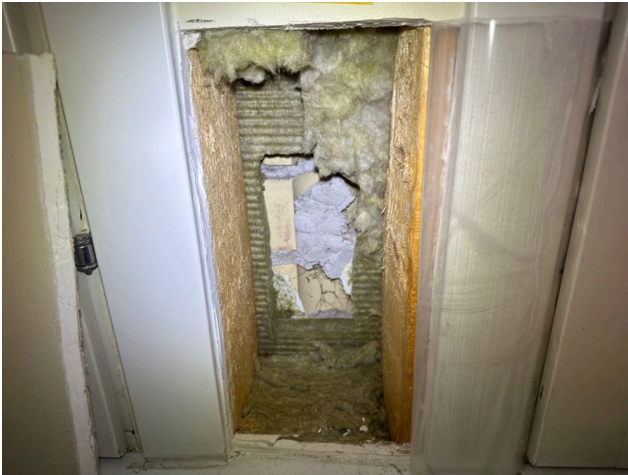
RA-US 15, 1187

- Maali
- Kipsilevy, 13 mm
- Höyrnsulkumuovi
- Pystypuurunko ja mineraalivilla, 125 mm
- Tuulensuojamineraalivilla, 50 mm
- Tiili (kaareva tiilipilasteri)

- Julkisivun tiilimuurauksen taustalla ei ole ilmapäliä.
- Tuulensuojavillan ulkopinnassa on kosteusjälkiä.
- Mineraalivillaeristeen sisäpinnassa on lieviä värimuutoksia.

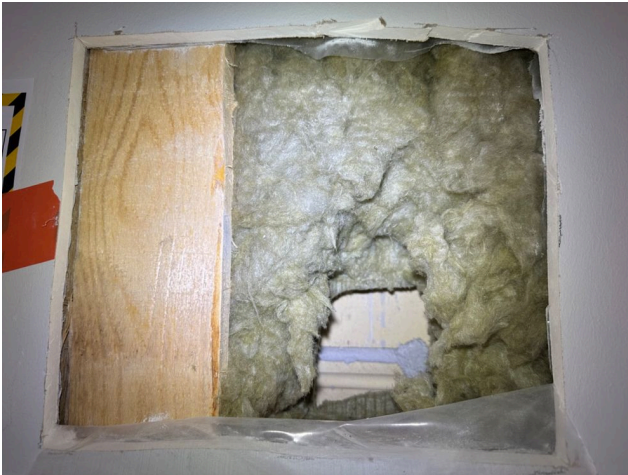
RA-US 16, 1187

- Maali
- Kipsilevy, 13 mm
- Höyrnsulkumuovi
- Pystypuurunko ja mineraalivilla, 125 mm
- Tuulensuojamineraalivilla, 50 mm
- Ilmaväli/laastipurseet, 10 mm
- Tiili

- Julkisivun tiilimuurauksen taustalla ei ole ilmaväliä.
- Tuulensuojavillan ulkopinnassa on kosteusjälkiä.
- Mineraalivillaeristeen sisäpinnassa on lieviä värimuutoksia.

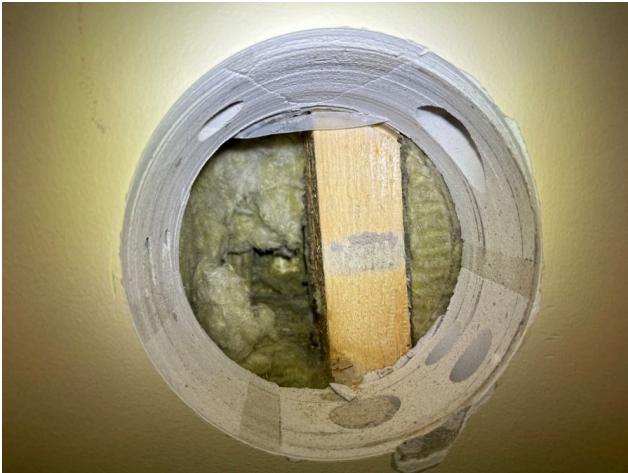
RA-US 17, 1182

- Maali + tasoite, 4 mm
- Kahi-tiili, 85 mm
- Mineraalivilla, 140 mm
- Tuulensuojamineraalivilla, 50 mm
- Ilmaväli/laastipurseet, 10 mm
- Kahi-tiili, -- mm

- Ulkoseinän sisässä (eristetilassa) on ikkunankarmin pystytukipuu ja apukarmipuu.

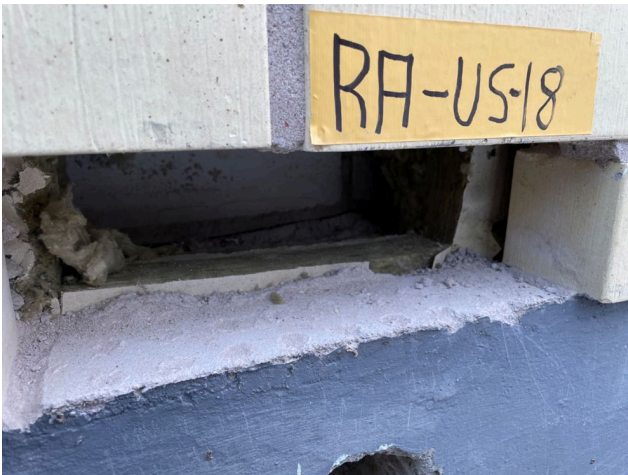
RA-US 18, 1188

Avaus tehty ulkoseinän sokkeliliittymään.

- Mineraalivillan sisäpinta sokkelin ja ulkoseinän liitoksesta

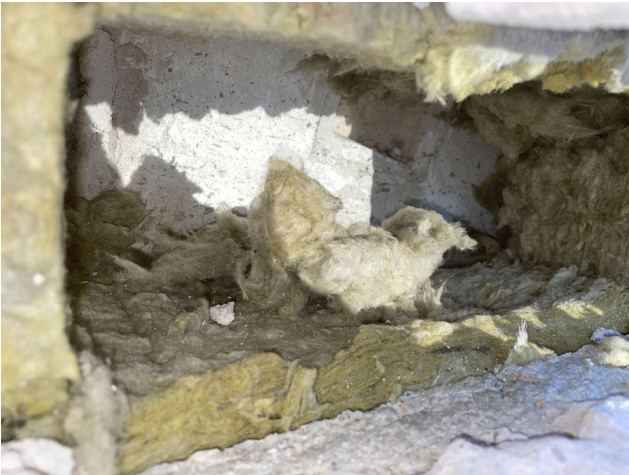
RA-US 19, 1176

- Rakenneavaus tehty ulkoseinän alaosaan ja sokkelin liitokseen.
- Mineraalivilla ja tuulensuojamineraalivilla jatkuu sokkeliin valmiin lattiapinnan tasoon, mutta ei maan pinnan alapuolelle.

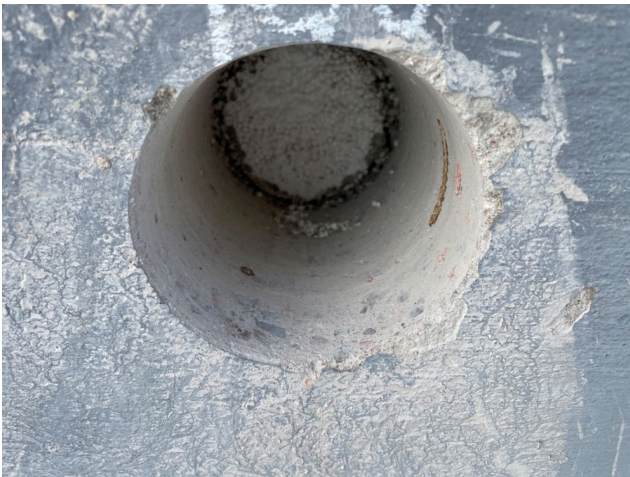
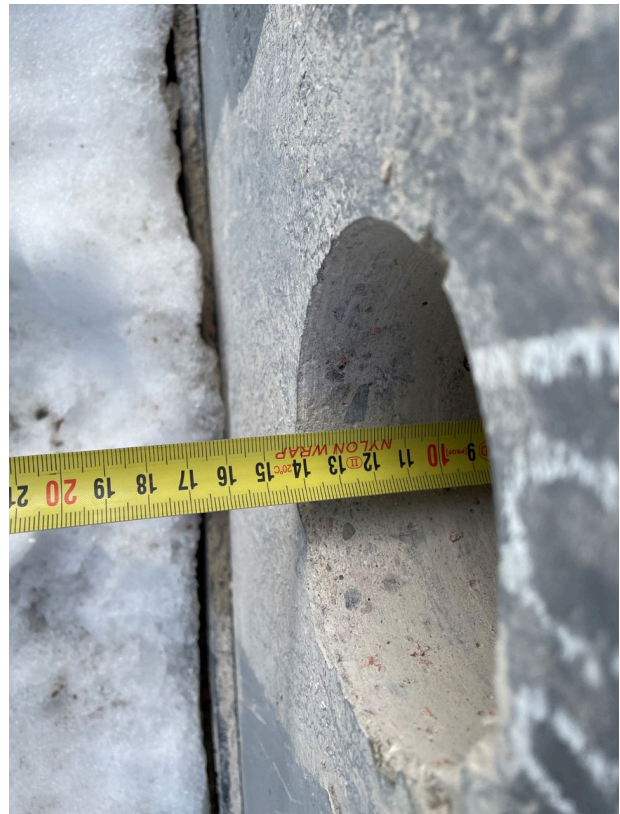
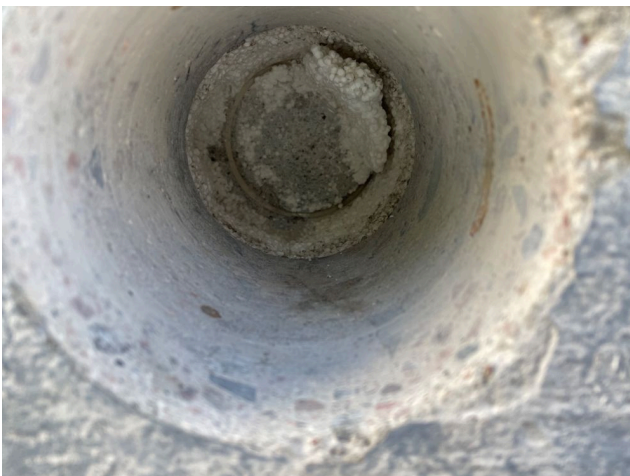
RA-US 20, 1165

- Väritasoite, 2 mm
- Betoni, 140 mm
- EPS-lämmöneriste, 100 mm
- Sokkelin sisäkuori, paksuutta ei selvitetty

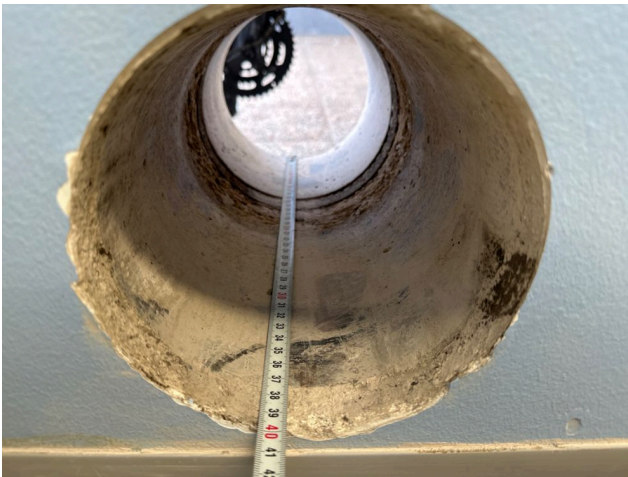
RA-US 21, 1050

- Maali ja tasoiteet, 25 mm
- Betoni, 170 mm
- Lastusementtilevy, 40 mm
- Korkkilevy, 20 mm
- Betoni, 130 mm
- Maali

- Korkkieristeen ulkopinnassa on värimuutoksia

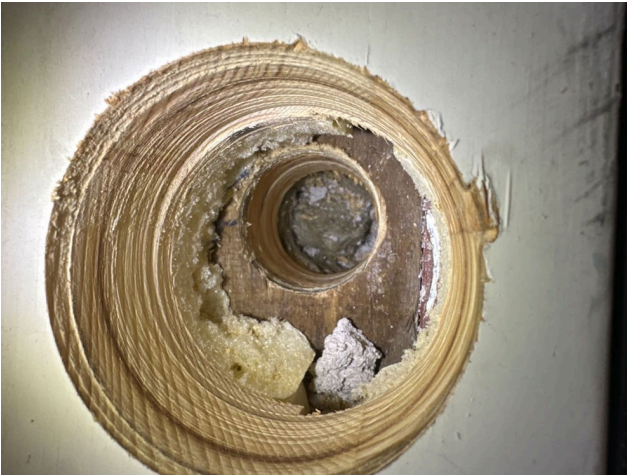
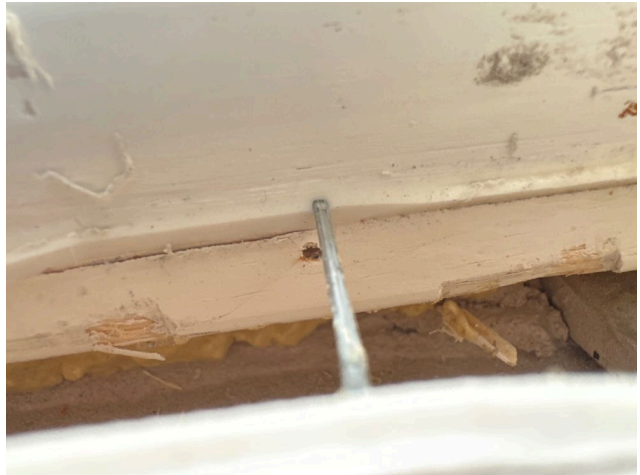
RA-IK 1, 2028

- Ikkunan karmipuu, 40 mm
- Polyuretaanivaahdotus ja rive-eristeen jäämiä, 30 mm
- Apukarmipuu, 50 mm
- Ulkoseinän eristetila

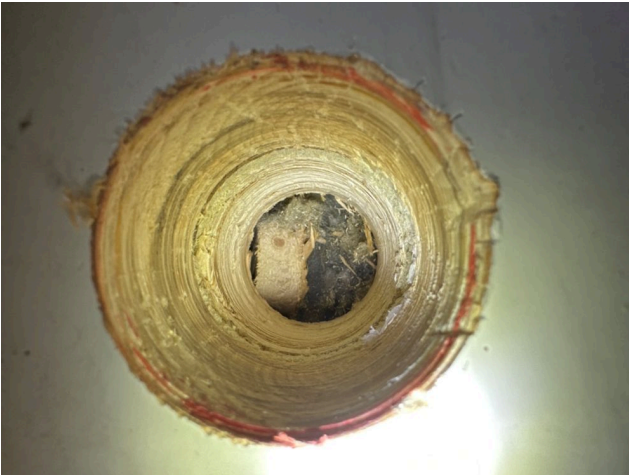
RA-IK 2, 2116

- Ikkunan karmipuu, 40 mm
- Polyuretaanivaahdotus, 10 mm
- Apukarmipuu, 50 mm
- Ulkoseinän eristetila

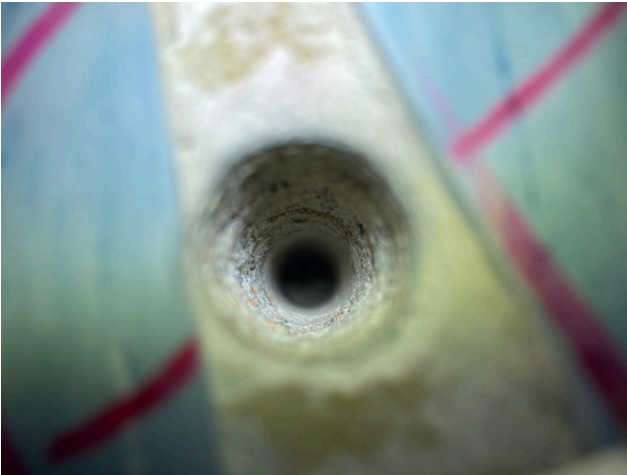
RA-VP 1, 2028

- Muovimatto ja tasoite, 3 mm
- Betoni, n. 150 mm (tarkka kokonaisvahvuus ei tiedossa, rakenneavaus ulotettiin noin 130 mm syvyyteen)
- Ristiinkoolaus ja alakattolevytys (rakennevahvuudet ei tiedossa, rakenneavausta ei ulotettu kerrosten läpi)

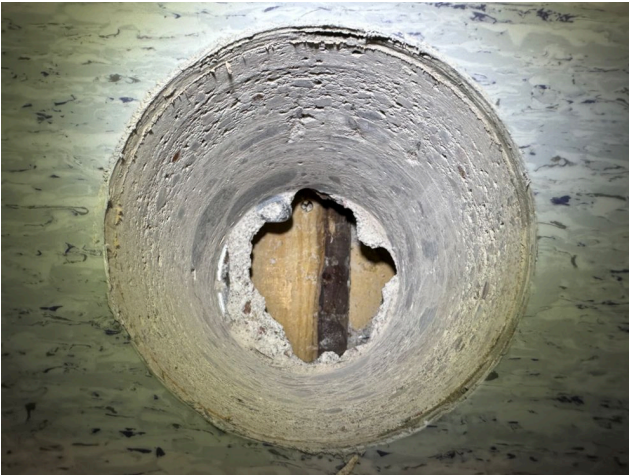
RA-VP 2, 2029

- Muovimatto ja tasoite, 7 mm
- Betoni, 150 mm
- Ristiinkoolaus, 50 mm
- Alakattolevytys, 10 mm

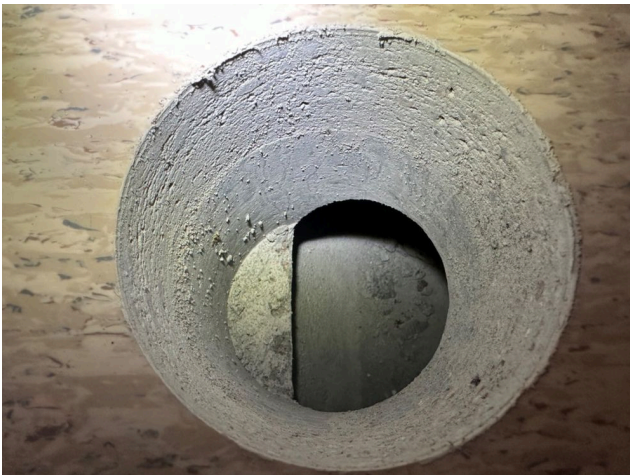
RA-VP 3, 2116

- Muovimatto ja tasoite, 2 mm
- Betoni, 50 mm
- Ontelolaatta, n. 240 mm (tarkka rakennevahvuus ei tiedossa, avausta ei ulotettu rakennekerroksen läpi)
- Tasoite ja akustiikkalevy (rakennevahvudet ei tiedossa, avausta ei ulotettu rakennekerrosten läpi)

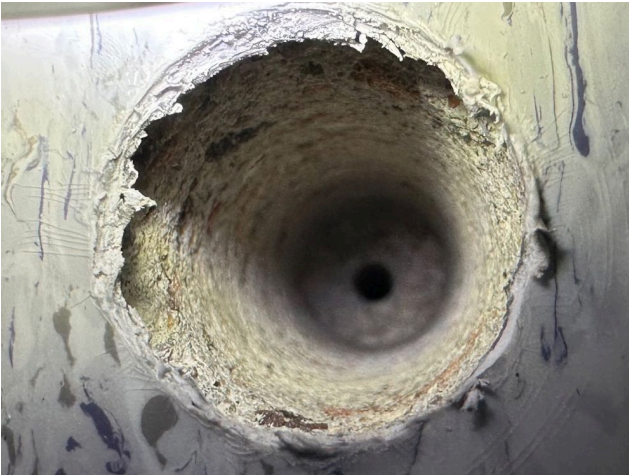
RA-VP 4, 2117

- Muovimatto ja tasoite, 3 mm
- Betoni, 240 mm
- Alaslaskettu sisäkattojärjestelmä

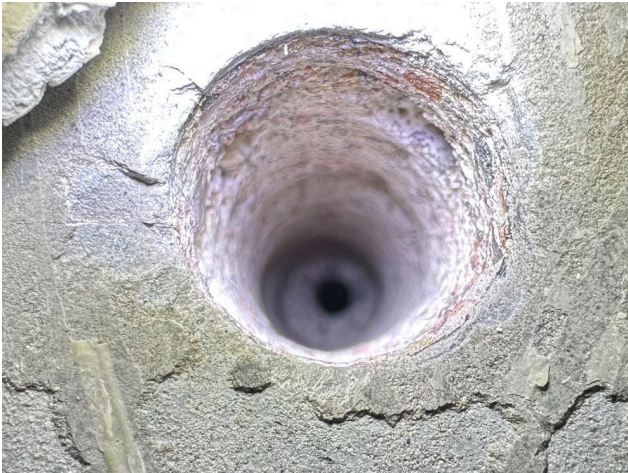
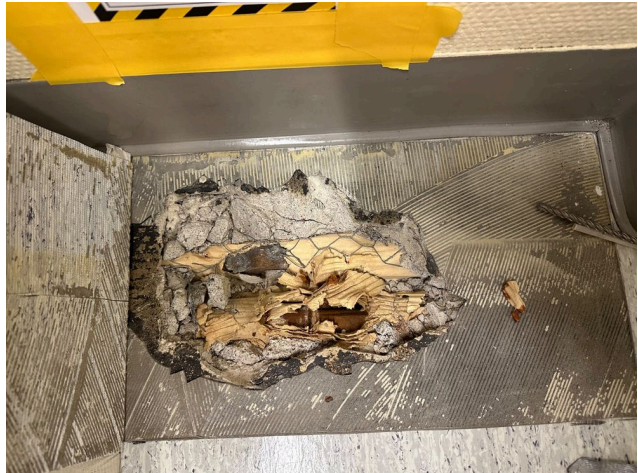
RA-VP 5, 2025

- Välipohjarakenteen sisässä sijaitsee vanha putkilinja, jonka eristemateriaalit voivat sisältää asbestia.
- Uudemman lattiapäällysteen ja tasoitekerroksen alle on jätetty vanhan lattiapäällysteen kiinnitysliima, joka sisältää asbestia.
