Päivämäärä
29.6.2023

KESKUSTAN KOULU, C-OSA

KOSTEUS- JA SISÄILMATEKNINEN

KUNTOTUTKIMUS

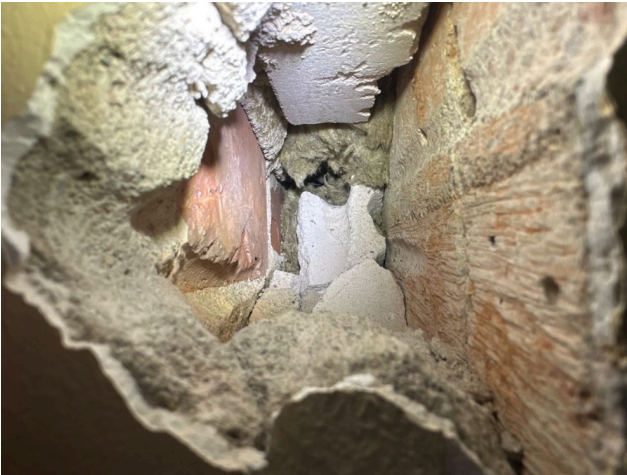
RA-VS 1, 2117

- Maali ja rappaus, 20 mm
- Betoni, 180 mm
- Mineraalivilla, 60 mm
- Tiili, 130 mm
- Rappaus ja maali, 15 mm

- Väliseinässä on näkyvä rako entisen ulkoseinän lämmöneristetilaan.

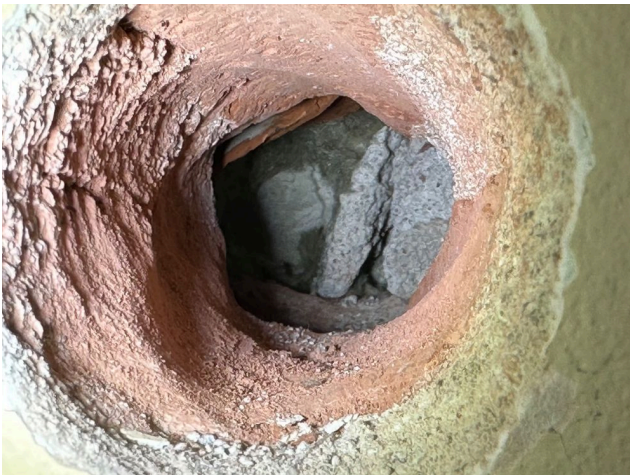
RA-VS 2, 1172

- Maali ja rappaus, 20 mm
- Tiili, 130 mm
- Mineraalivilla, 80 mm
- Betoni, 160 mm*
- Rappaus ja maali, 20 mm*

Seinän kokonaisvahvuus 410 mm

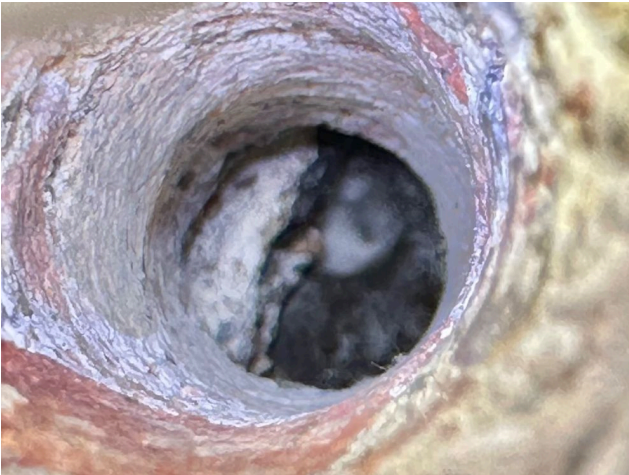
RA-YP 1, 2025

- Maali ja tasoite, 5 mm
- Betoni, 120 mm
- Bitumikermi
- Puhallusvilla 600 mm
- Yläpohjatila
- Vesikaton kantavat puurakenteet ja bitumikermikate

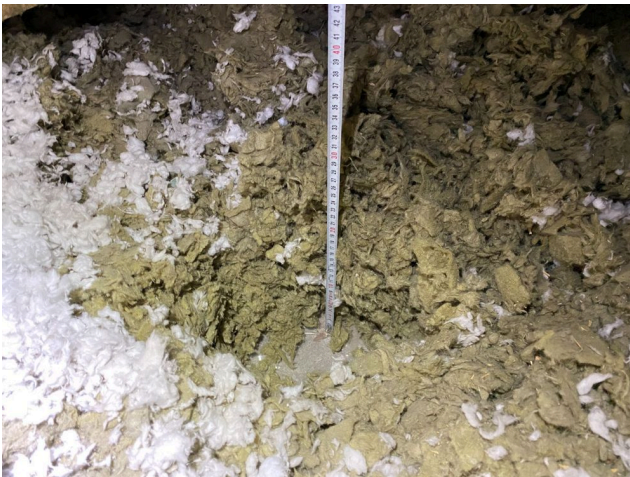
RA-YP 2

Laajennusosa yläpohja, tarkastettu yläpohjatilasta

- Bitumikermikate
- Aluslaudoitus
- Kattokannattajat + ilmatila
- Puhallusvilla (vanhempaa) 400 mm
- Höyrinsulkumuovi
- Ontelolaatta
- Maali

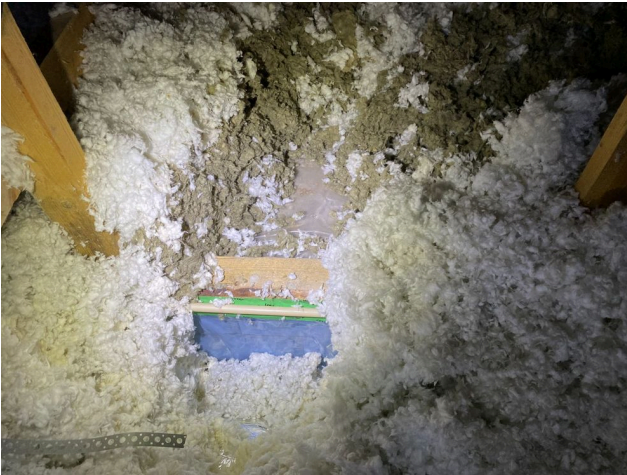
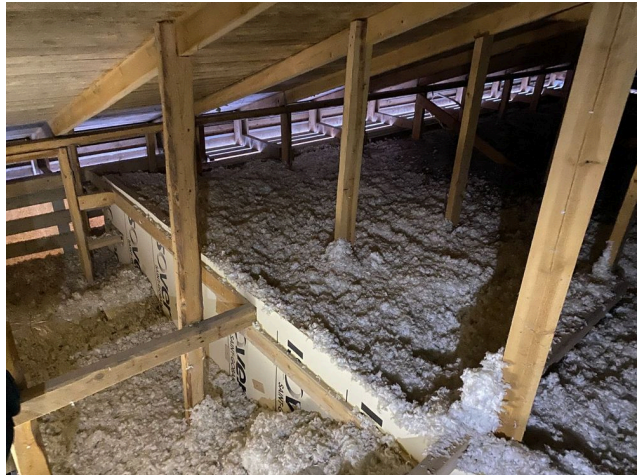
RA-YP 3

Alkuperäisen ja laajennusosan liitos

- Alkuperäisen osan lämmöneristeet uusittu, laajennusosan todennäköisesti alkuperäiset.
- Laajennusosan ja alkuperäisen osan välillä tasoero.

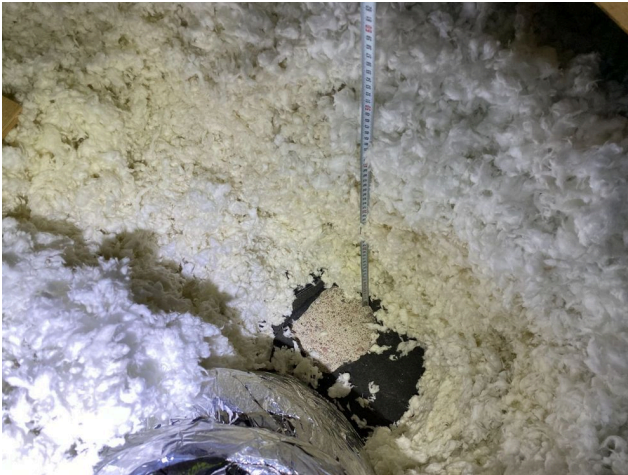
RA-YP 4

Alkuperäisen osan yläpohja, tarkastettu yläpohjatilasta

- Maali ja tasoite, 5 mm / osittain akustolevytys
- Betoni, 120 mm
- Bitumikermi
- Puhallusvilla, 600 mm
- Yläpohjatila
- Vesikaton kantavat puurakenteet ja bitumikermikate

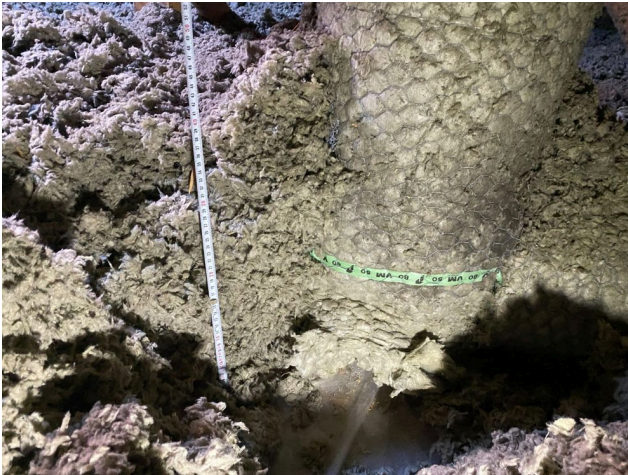
RA-YP 5

Matalan osan yläpohjarakenne

- Bitumikermikate
- Aluslaudoitus
- Kattokannattajat + ilmatila
- Puhallusvilla (vanhempaa), 400 mm
- Höyrinsulkumuovi
- Ontelolaatta
- Maali

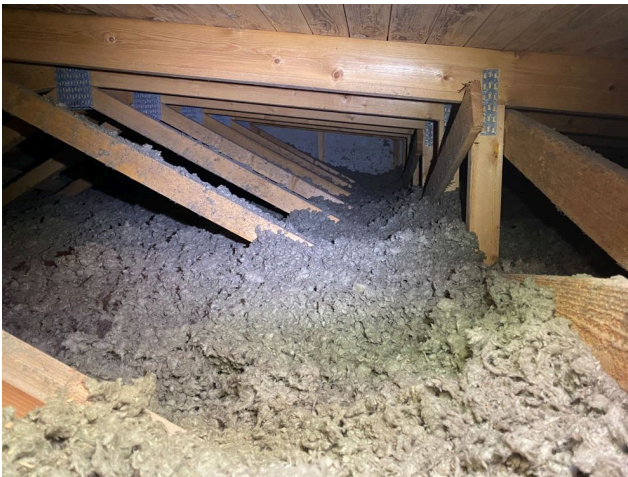
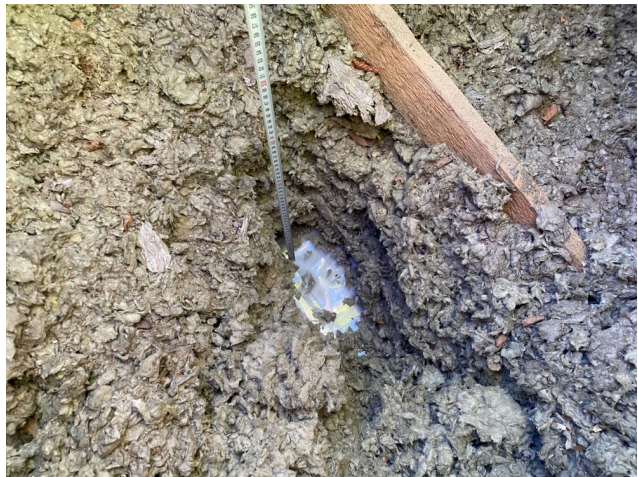
RA-YP 6

IV-konehuoneen ja porrashuoneen yläpohja
