Projektinumero
1510075603-004

Päivämäärä
6.11.2023

PARKANO, KESKUSTAN KOULU, A- JA B-OSAT

KOSTEUS- JA SISÄILMATEKNINEN KUNTOTUTKIMUS

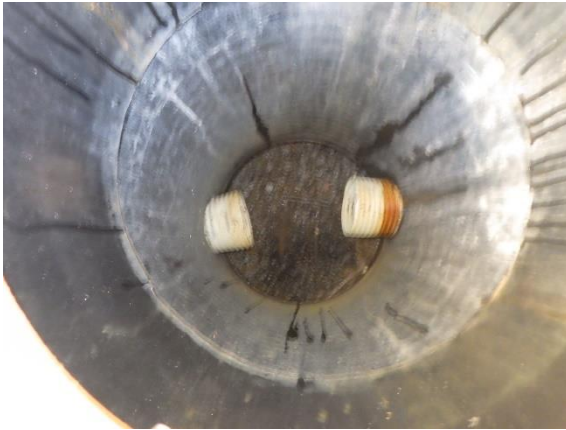
Kuva 3. Kuva tarkastuskaivosta numero 1. Vuonna 1991 valmistuneen laajennusosan itäsivulla salaojaputkiston on yksinkertaista peltosalaojaputkistoa.

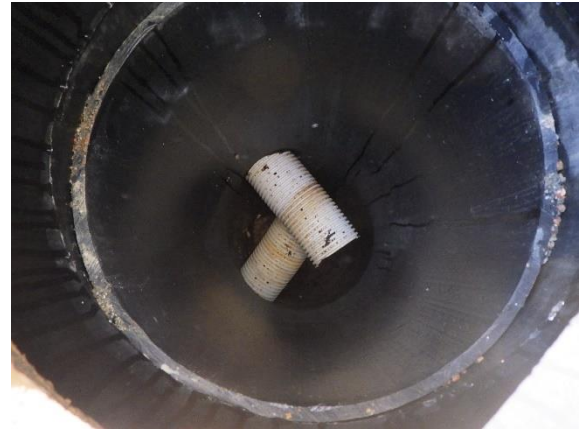
Kuva 4. Kuva tarkastuskaivosta numero 2. 1950-luvun rakennuksen osan länsisivulla salaojitusputkisto on vuoden 1991 peltosalaojaputkea.

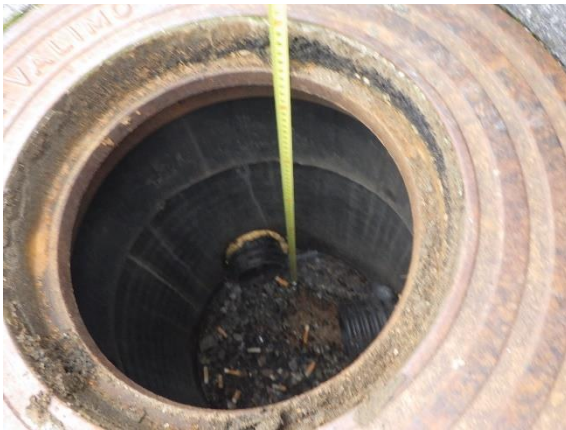
Kuva 5. Kuva tarkastuskaivosta numero 3. Vuoden 1998 laajennusosassa on keksiseinämainen salaojitusputkisto.

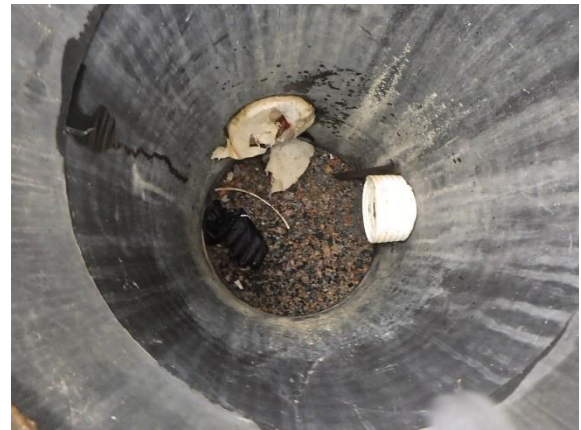
Kuva 6. Kuva tarkastuskaivosta numero 4. Vuosien 1991 ja 1998 laajennusosien salaojitusjärjestelmien liitoskohta.

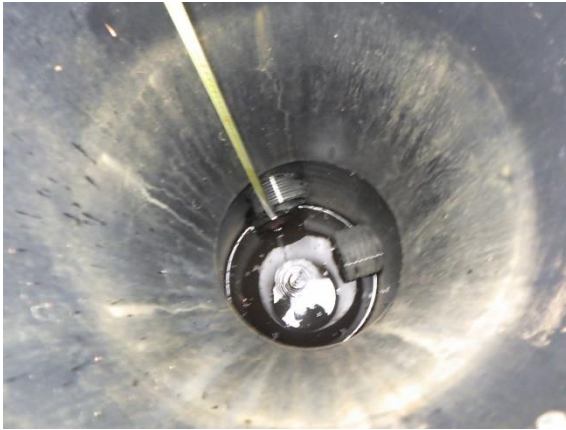
Kuva 7. Kuva tarkastuskaivosta numero 6. Salaojitusputkistoa on uusittu rakennuksen itäisivulta vuoden 1991 laajennuksen ja 1950-luvun osan liitoskohdista.

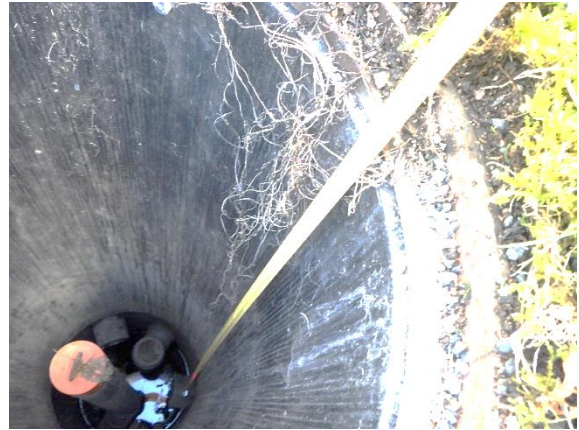
Kuva 8. Kuva tarkastuskaivosta numero 7. Kellarikerroksen kohdalla salaojitusputkisto on noin 1600 mm maanpinnan alapuolella. Putkiston on kaksinkertaista salaojitusputkea.

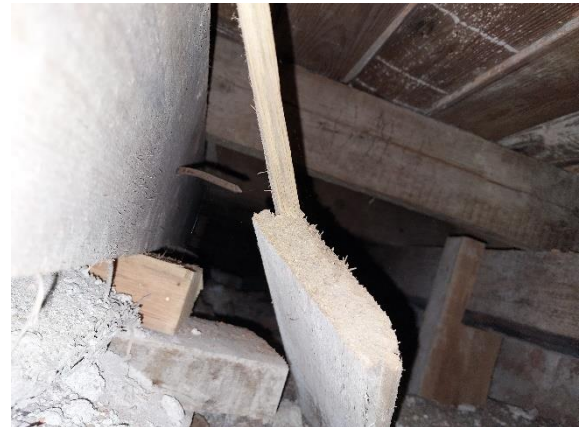
Myös itäisivun tuulikaapissa on maanvarainen ja lämmöneristämätön teräsbetonilaatta, minkä lattiapinnoitteena on mosaiikkibetoni. Itäisivun sisäänkäynnin eteisen portaiden kohdalle tehtiin rakenneavaus RA-POR1, minkä perusteella portaiden alla on tyhjä, tuulettumaton tila. Portaiden alla olevassa tyhjässä tilassa on rakennusaikaiset muottilaudat, jotka ovat lahovaurioituneet. Rakenneavauskohdassa havaittiin voimakas homeen haju.

Kuva 14. Portaiden alla olevassa tyhjässä tilassa on rakennusaikaisia muottilaudoituksia ja portaiden alla on maapohja. Tilassa oli voimakas homeen haju.

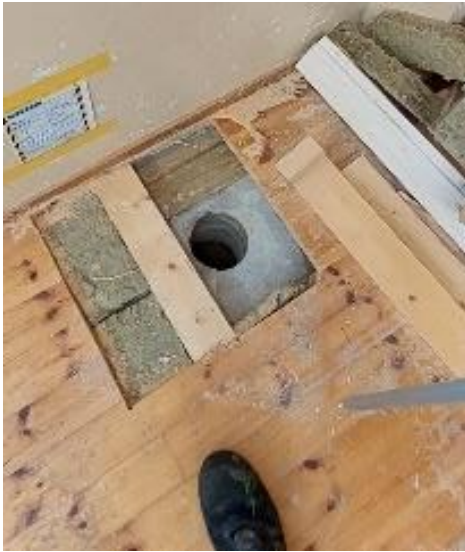
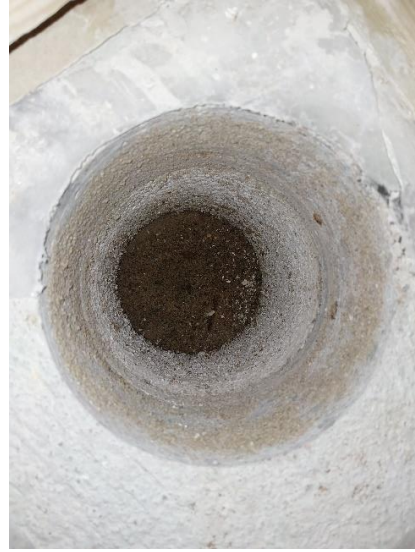
Rakenneavauksen perusteella alapohjarakenne AP2 on tehty pääosin suunnitelmien mukaisesti.

Kuva 16. Rakenneavaus RA-AP10. Puukäsityön luokassa on maanvaraisen teräsbetonilaatan päälle koolattu puulattia.

Kuva 17. Rakenneavaus RA-AP10. Puulattia on tehty alapuolelta lämmöneristetyt teräsbetonilaatan päälle.

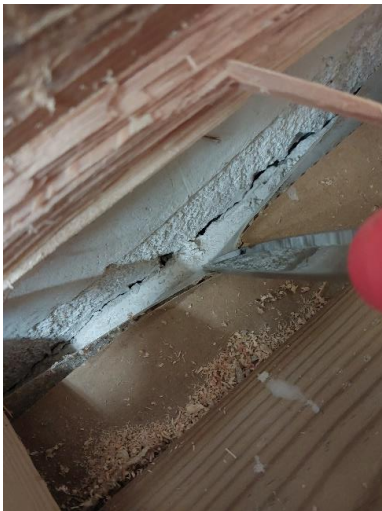
Rakennearvauksen RA-AP10 perusteella alapohjarakenteeseen AP2 ei ole tehty tiivistyskorjauksia vuonna 2014. Maanvaraisen teräsbetoniin ja ulkoseinän liitoskohdassa on näkyvä betonin kuivumiskutistumasta aiheutunut rako, minkä kautta on mahdollista tulla vuotoilmaa alapohjan täytökerroksista puulattian koolaustilaan. Vuonna 1991 tehdyssä maanvaraisessa alapohjarakenteessa ei ole radonkaistaa, mikä parantaisi alapohjan liitosten ilmatiiviyttä.

Kuva 20. Kuva rakennearvauksesta RA-AP10. Näkyvä betonilaatan kuivumiskutistumasta aiheutunut vuotokohta ulkoseinän ja alapohjan liitoksessa.

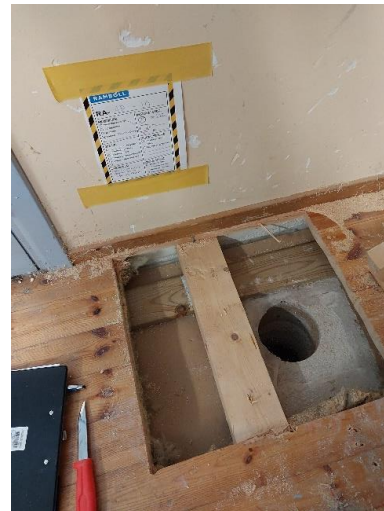
Kuva 21. Puulattia ei liity ilmatiiviisti seinärakenteisiin, joten puulattian alla olevasta koolaustilasta on merkittäviä ilma- vuotoja sisäilmaan.

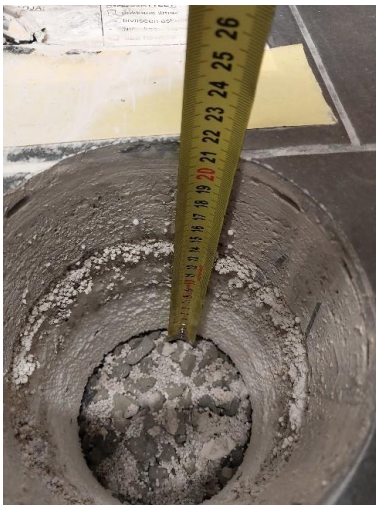
Kuva 22. Rakenneavaus RA-AP9. Alapohjarakenteen AP3 rakennekerrokset.

Rakenneavauksen RA-AP9 perusteella alapohjan ja ulkoseinän liitoksessa ei havaittu radonkaihtaa.

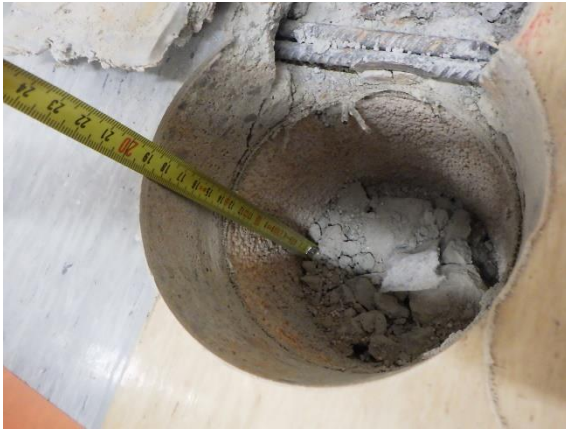
Kuva 25. Rakenneavaus RA-AP6. Vuonna 2014 peruskorjattu alapohjarakenne AP4.

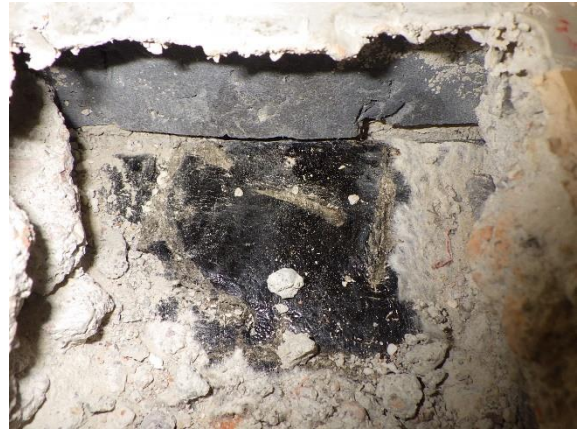
Kuva 26. Rakenneavaus RA-AP6. Alapohjarakenteessa AP4 on valumattokaista alapohjan ja ulkoseinän liitoksessa sekä kumibitumikermi betonilaatan alla radonkaistana.

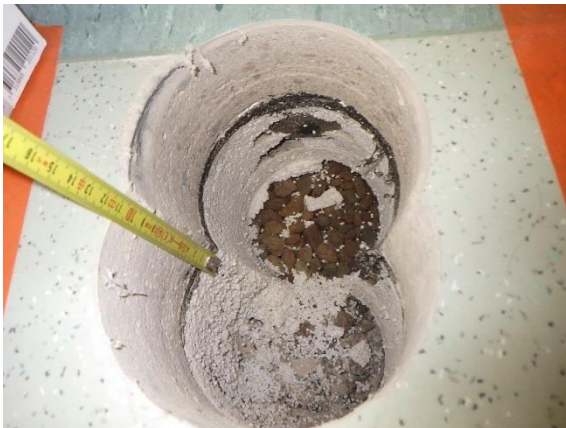
Kuva 27. Rakenneavaus RA-AP5. Vuonna 2005 peruskorjattu alapohjarakenne AP4.

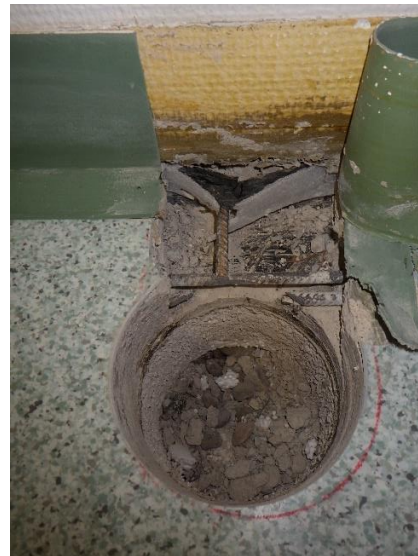
Kuva 28. Rakenneavaus RA-AP7. Vuonna 2005 peruskorjattu alapohjarakenne AP4. Alapohjan ja kantavan väliseinän liitoksessa on valumattokaista ja betonilaatan alla kumibitumikermi radonkaistana.

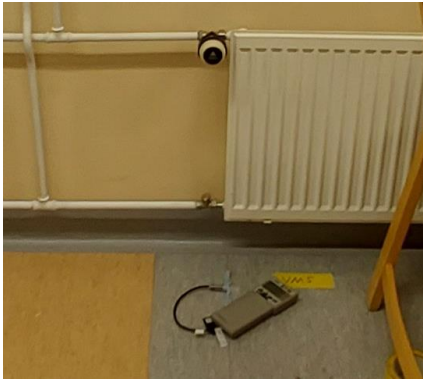
Kuva 29. Viiltomittaus VM5 huonetilassa 1031. Muovimaton alla suhteellinen kosteus (RH) = 45,8 %, lämpötila = 22,2 °C ja absoluuttinen kosteus = 9,0 g/m³.

Viiltomittausten perusteella muovimaton ja teräsbetonilaatan rajapinnassa ei alapohjarakenteen AP4 alueella havaittu korkeita suhteellisen kosteuden arvoja, jotka voisivat aiheuttaa muovimaton tai sen kiinnitysliiman vaurioitumista. Alapohjarakenne on molempien viiltomittausten alueella samanlainen, mutta viiltomittauksen VM6 alueella alapohjarakenne on toteutettu vuonna 2005 ja viiltomittauksen VM5 alueella vuonna 2014.

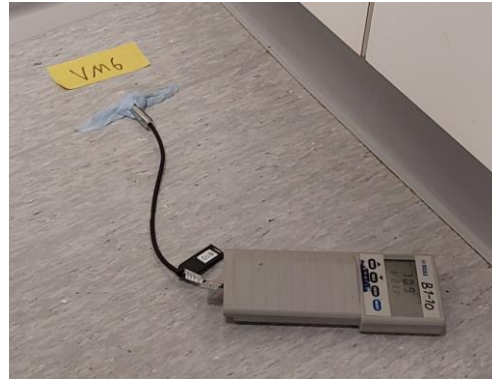
Kuva 30. Viiltomittaus VM6 huonetilassa 1007. Muovimaton alla suhteellinen kosteus (RH) = 70,9 %, lämpötila = 21,2 °C ja absoluuttinen kosteus = 13,1 g/m³.

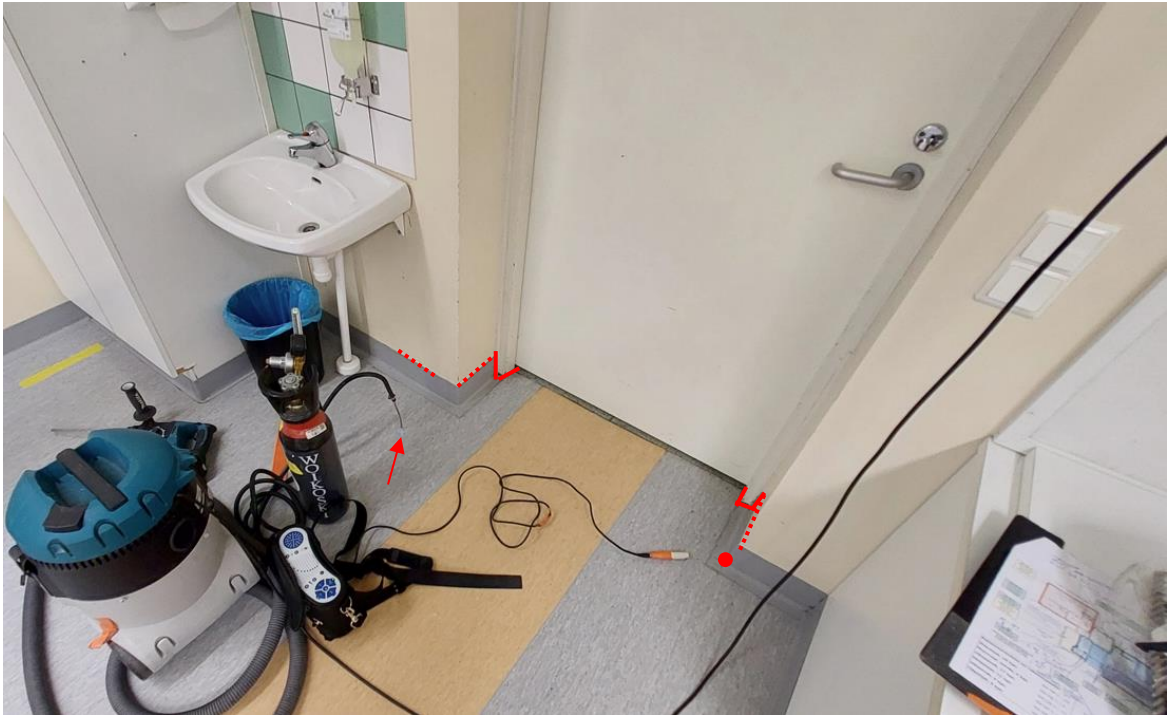
Merkkiaineikaasun havaittiin tutkimuksessa MAK2 kulkeutuvan sisäilmaan välioven karmien alaosien kautta (merkittävä ilmavuoto). Lisäksi merkkiaineikaasu kulkeutui sisäilmaan liimatun muovisen jalkalistan ja seinän välisistä raoista kohdista, joissa jalkalistan liimaus ei ollut tiiviisti seinää vasten (vähäinen ilmavuoto). Liimattua jalkalista raottamalla ilmavuoto voimistui.

Kuva 31. Merkkiaineekoe MAK2 luokkatilassa 1007. Ilmavuotokohtat merkitty kuvaan punaisella. Yhtenäinen viiva = merkittävä ilmavuoto, katkoviiva = vähäinen ilmavuoto, pallo = pistemäinen ilmavuoto.

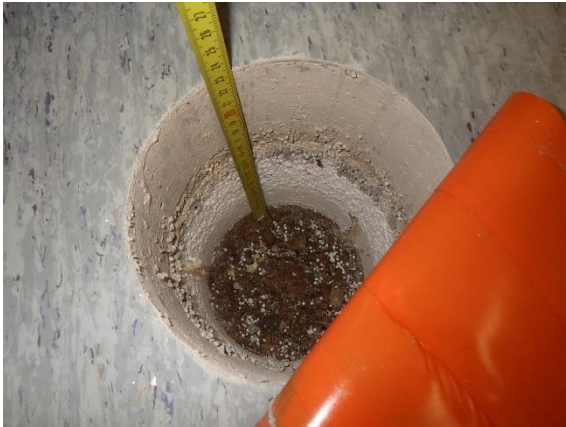
Kuva 33. Rakenneavaus RA-AP4. Alapohjarakenteeseen AP5.

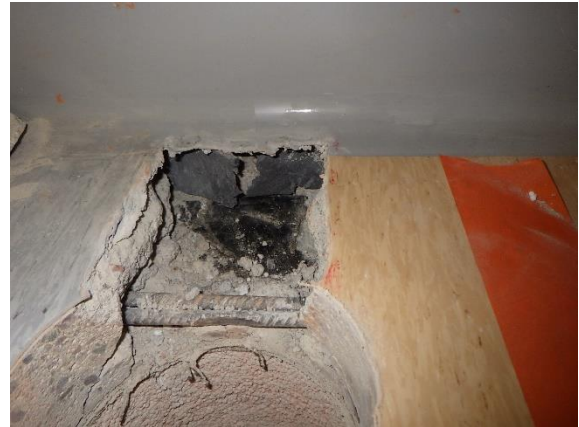
Kuva 34. Rakenneavaus RA-AP2. Teräsbetonilaatan alla oleva tervapaperi / sitkeä suojapaperi on asennettu betonilaatan ja ulkoseinän erotuskaistaksi.

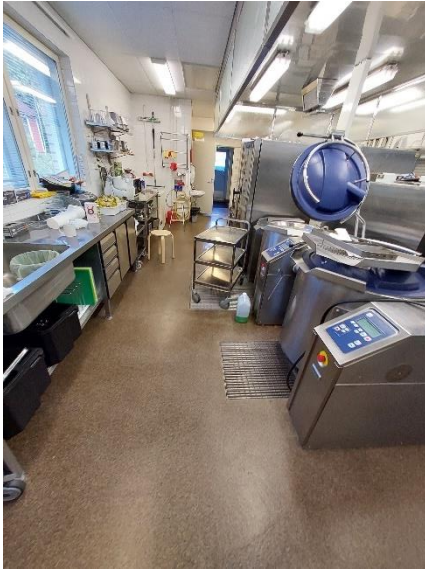
Kuva 36. Keittiön lattiapinnoitteena ja vedeneristeenä on akryylibetoni.

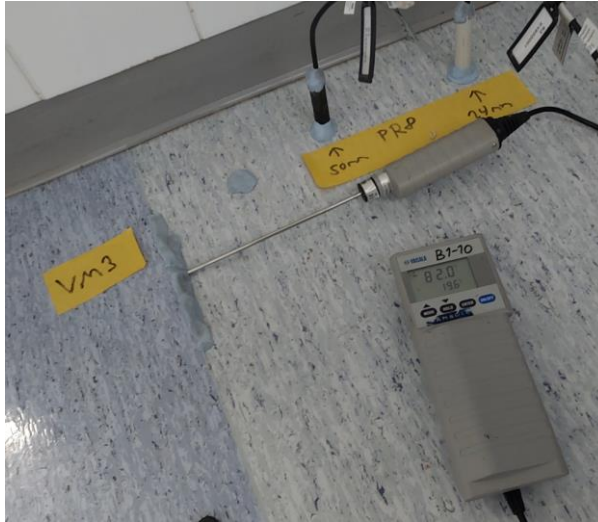
Kuva 38. Viiltomittaus VM3 ja porareikämittaus PR8.

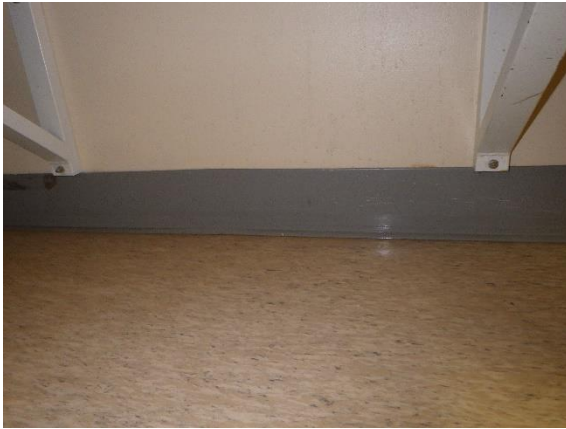
Liikuntasalin pukuhuoneissa lattiapinnoitteena on muovimatto ja jalkalistat ovat liimattavia muovilistoja. Liimattava muovilista parantaa alapohjan ja ulkoseinän liitoksen ilmatiiviyyttä. Muovisen jalkalistan takana ei havaittu näkyvää betonin kuivumiskutistumaa alapohjan ja ulkoseinän

Kuva 40. Rakennuksen länsisivulla liikuntasalin pukuhuoneessa on jalkalistana seinään liimatut muovilistat.

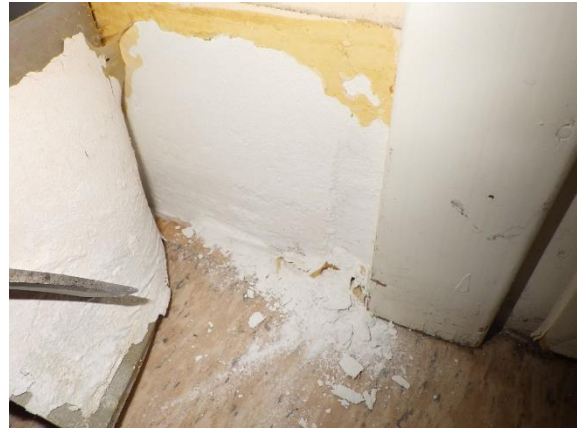
liitoksessa. Havaintojen perusteella alapohjan AP5 liitoksoissa on vain pistemäisiä tai vähäisiä ilmapuotoikohtia.

Kuva 41. Jalkalistojen takana ei havaittu betonilaatan ja ulkoseinän liitoksessa näkyvää betonin kuivumiskutistumaa.

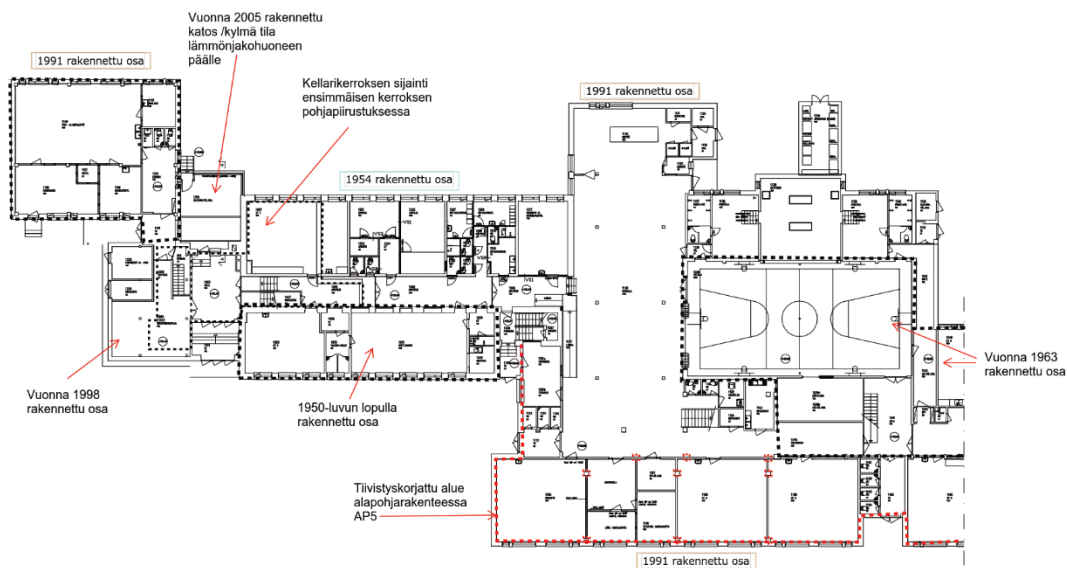
Alapohjan AP5 ja ulkoseinän liitosta on tiivistyskorjattu vuoden 2014 korjauksissa rakennuksen itäisivulta. Tiivistyskorjattu alue on esitetty ensimmäisen kerroksen pohjapiirustukseen punaisella katkoviivalla kuvassa 42. Tiivistyskorjauksista ei ole käytössä korjaussuunnitelmia.

Kuva 42. Ensimmäisen kerroksen pohjapiirustukseen on esitetty punaisella alueet, missä alapohjarakenteen AP5 liitokset ulkoseinärakenteisiin sekä kantaviin pilareihin on tiivistyskorjattu.

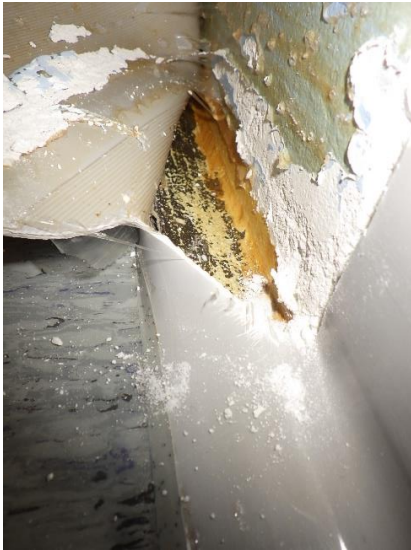
Rakenneavauksen RA-AP4 perusteella tiivistyskorjauksessa alapohjan ja ulkoseinän liitokseen on asennettu vahvikenauha vedeneristeellä. Lisäksi seinälle liimattu ja muovimattoon hitsaus-saumalla liitetty muovinen jalkalista parantaa merkittävästi alapohjan ja ulkoseinän liitoksen ilmatiiviyttä. Aistienvaraisesti arvioiden alapohjan ja ulkoseinän liitos on tiivistyskorjatuilla alueilla ilmatiivis.

Kuva 43. Alapohjan AP5 tiivistyskorjatulla alueella muovisen jalkalistan ja muovimaton liitos on hitsattu. Jalkalistat on nostettu seinälle liimamalla.

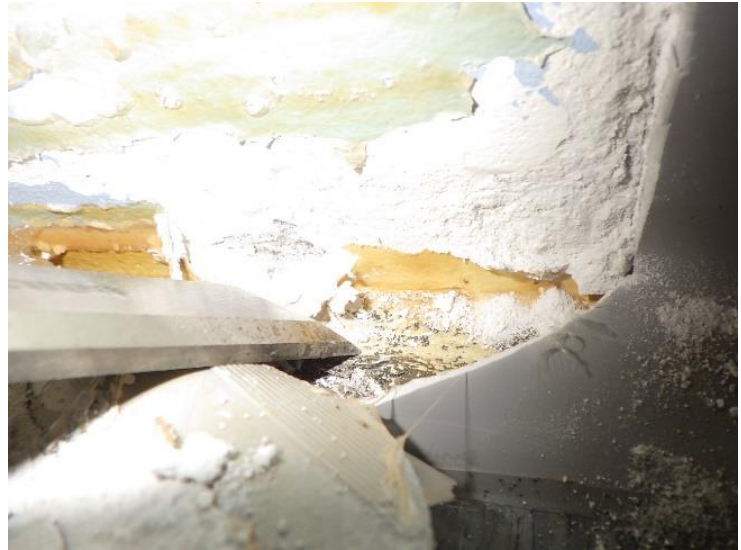
Kuva 44. Tiivistyskorjauksessa jalkalistan alla oleva alapohjan ja ulkoseinän liitos on tiivistyskorjattu vedeneristeellä kiinnitetyllä vahvikenauhalla.

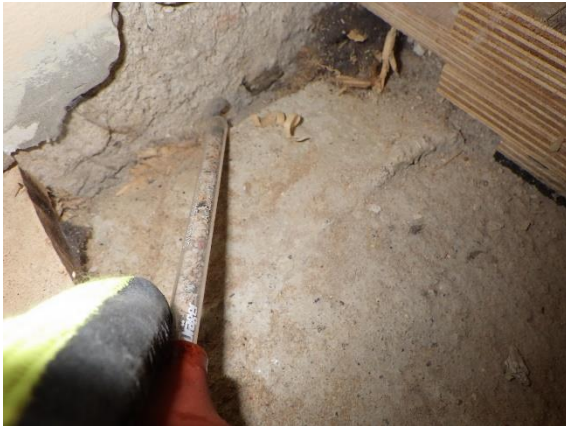
Vuonna 2005 valmistuneissa alapohjarakenteissa on radonkaista alapohjan ja kantavan väliseinän liitoskohdissa, mutta radonkaistaa ei ole liimattu ilmatiiviisti seinärakenteeseen. Rakenneavauskohdassa tehtiin merkkisavukokeita, joiden perusteella alapohjan puulattian koolaustilaan tuli vuotoilmaa alapohjan täyttömaasta. Kuntotutkimusten aikana liikuntasali oli selkeästi alipaineinen ulkoilmaan ja alapohjan täyttömaahan nähden. Koolatun puulattian jalkalistoissa on tuuletusreiät, joten alapohjan täyttökerroksesta tulevat vuotoilmavirtaukset siirtyvät jalkalistan tuuletusaukkojen kautta sisäilmaan, jos sisäilman on alipaineinen alapohjan täyttökerrokseen nähden.

Kuva 50. Alapohjalaatan ja liikuntasalin kantavan seinän liitoksessa on näkyvää betonin kuivumiskutistuma. Merkkisavukokeen perusteella liitoskohdasta tuli vuotoilmaa.

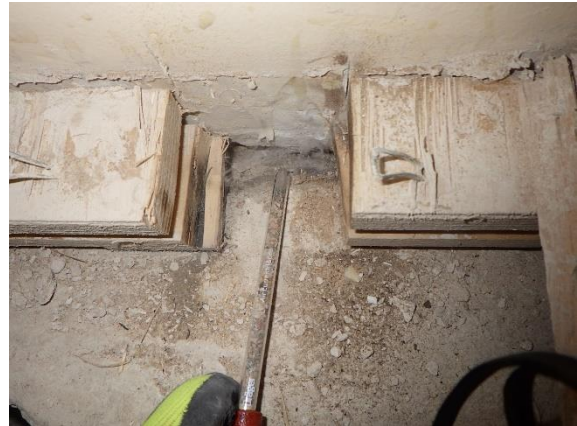
Kuva 51. Alapohjalaatan ja liikuntasalin kantavan seinän liitoksessa on näkyvää betonin kuivumiskutistuma. Merkkisavukokeen perusteella liitoskohdasta tuli vuotoilmaa.

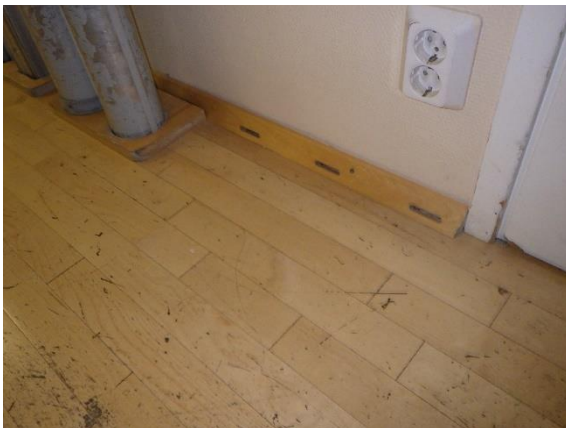
Kuva 52. Liikuntasalin puulattian jalkalistoissa on tuuletusreiät, joiden kautta on ilmayhteys lattian koolaustilasta sisäilmaan.

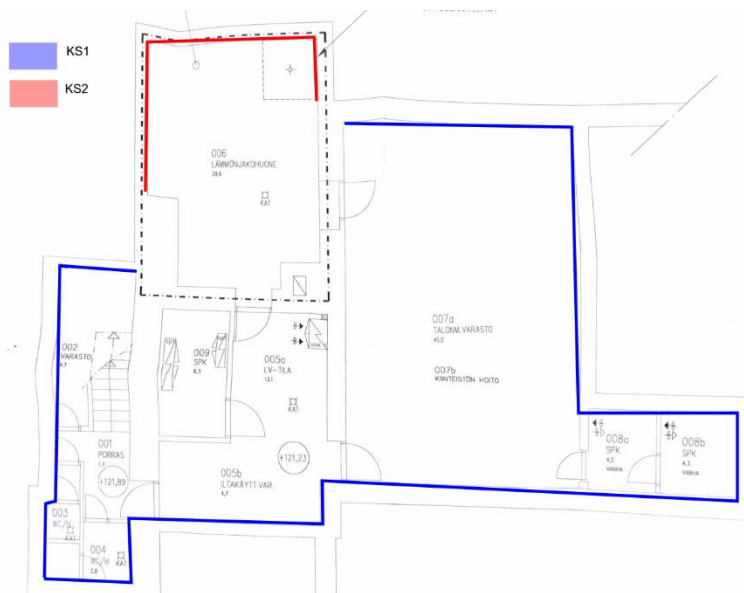
Rakennuksen A-osassa sijaitsevan kellarikerroksen maanvastaisiin seinärakenteisiin tehtiin kolme rakenneavausta RA-KS1-RA-KS3. Rakenneavausten perusteella kellarikerroksessa on kahta erilaista maanvastaista seinärakennetta KS1 ja KS2, joiden sijainnit on esitetty kellarikerroksen pohjapiirustukseen eri väreillä kuvassa 53.

Kuva 53. Rakennuksen osassa A olevan kellarikerroksen pohjapiirustus, missä erilaiset maanvastaiset seinärakenteet (KS1 ja KS2) on esitetty eri väreillä.

- Kellarikerroksen maanvastaiset seinärakenteet KS1 ja KS2 tulee veden- ja lämmöneristää kantavan teräsbetoniseinän ulkopinnasta. Maanvastaisen seinärakenteen vedeneristeeksi suositellaan kumibitumikermiä. Samalla kellarikerroksen perustamistason alapuolelle tehdään uusi salaojitusputkisto. Maanvastaisesta seinärakenteesta KS2 poistetaan verho-
muuraus sekä sen takana oleva alkuperäinen bitumisively. Uudet kellariseinien tasoite- ja maalikerrokset tulee olla vesihöyryä läpäiseviä ja kosteusrasitusta kestäviä.

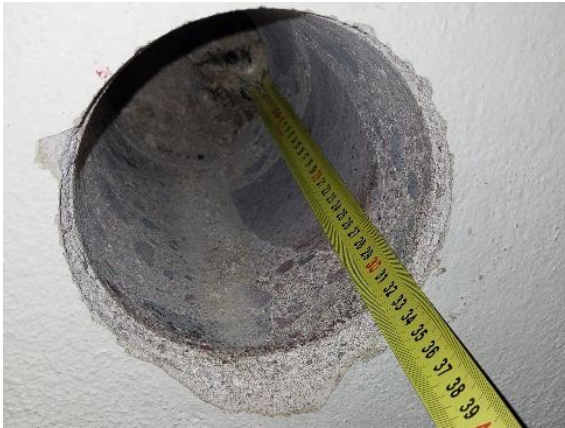
Rakenneavausten RA-KS1 ja RA-KS3 perusteella maanvastainen seinärakenne KS1 on massiivinen teräsbetoniseinä (noin 200 mm), jonka ulkopinnassa on alkuperäinen vuoden 1954 bitumisively kosteudeneristeenä. Kellarin WC-tiloissa sekä käytävillä maanvastaisen seinän sisäpinnassa on lisäksi rappaus- ja maalikerros. Alkuperäinen kosteuseristys on huonokuntoinen ja sen käytöikä on selvästi ylittynyt.

Kuva 54. Rakenneavaus RA-KS1. Kellarikerroksen maanvastainen seinärakenne KS1 on paikalla valettu teräsbetoniseinä.

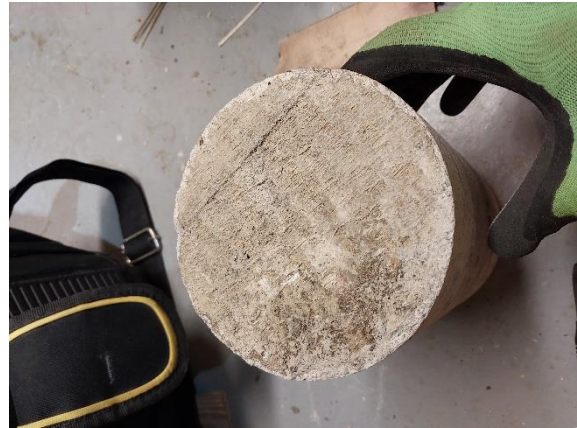
Kuva 55. Maanvastaisen seinän ulkopinnassa on alkuperäinen bitumisively kosteudeneristeenä.

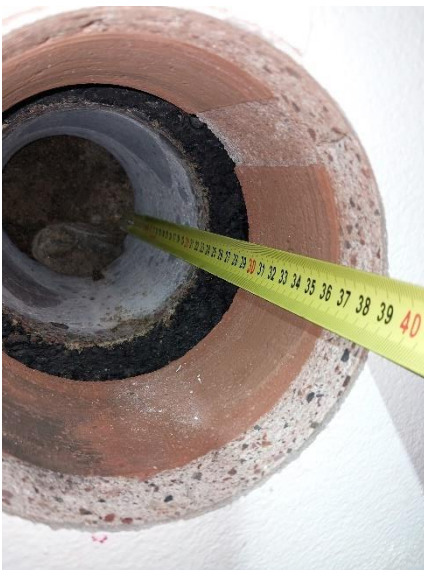
Kuva 56. Rakenneavaus RA-KS2. Lämmönjakohuoneessa olevan maanvastaisen seinän KS2 rakennekerrokset.

Rakenneavauksen perusteella maanvastainen seinärakenne on kosteudeneristetty kantavan teräsbetoniseinän sisäpinnasta bitumisivelyllä. Verhomuurauksen takana olevassa ilmavälissä oli selkeää homeen hajua rakenneavauksissa.

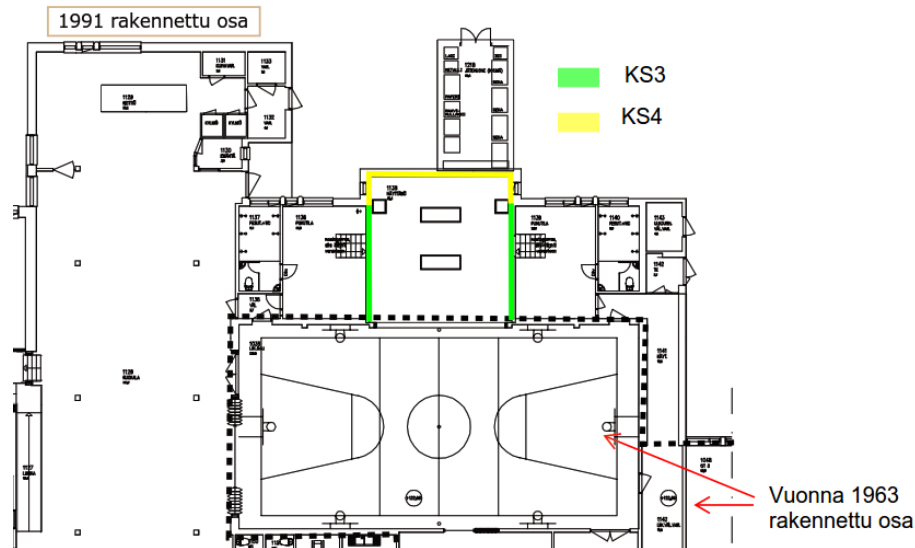
Kuva 59. Ensimmäisen kerroksen pohjapiirustuksen osa, missä liikuntasalin näyttämön maanvastaisten seinärakenteiden KS3 ja KS4 sijainnit on esitetty eri väreillä.

Maanvastaisiin seinärakenteisiin KS3 ja KS4 ei tehty rakenneavauksia tässä kuntotutkimuksessa. Seinärakenteisiin tehdyn kosteuskartoituksen perusteella rakenteissa ei havaittu poikkeavaa kosteutta eikä niissä havaittu näkyviä kosteusrasituksen aiheuttamia tasoite- tai maalipintojen vaurioita.

- Näyttämön alapuolella olevan maanvastaisen seinän KS4 ulkopintaan tehdään uusi veden- ja lämmöneristys. Maanvastaisen seinärakenteen vedeneristeeksi suositellaan kumibitumikermiä. Maanvastaisen seinän sisäpinnan tasoite- ja maalikerroksiksi suositellaan vesihöyryä läpäiseviä ja kosteusrasitusta kestäviä materiaaleja. Maanvastaisen seinän vedeneristykseen uusimisen yhteydessä tulee uusia myös perustamistason alapuolelle asennetta salaojitusputkisto.

- Maanvastaisen seinän KS3 vedeneristystä ei ole mahdollista uusia kustannustehokkaasti ilman merkittäviä purkutöitä. Maanvastaisen seinän KS3 peruskorjauksessa tulee nykyiset sisäpinnan tasoite- ja maalikerrokset korvata vesihöyryä läpäisevillä ja kosteusrasitusta kestäville materiaaleilla.

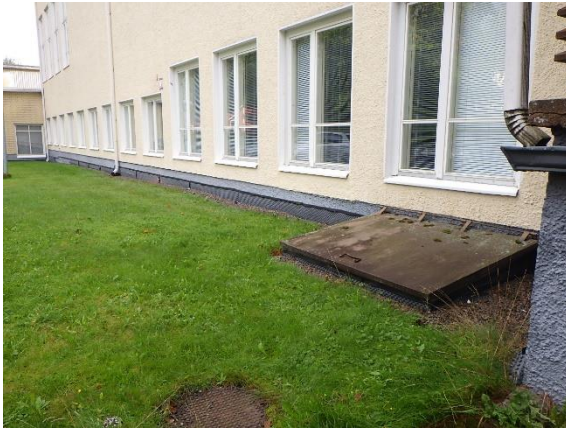
Kuva 65. 1950-luvun rakennuksen osan länsisivu. Julkisivun rappaus- ja maalipinta on hyväkuntoinen.

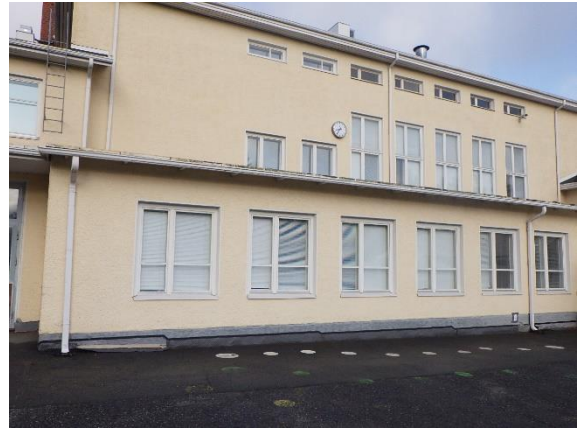
Kuva 66. 1950-luvun rakennuksen osan itäisivun julkisivun rappaus- ja maalipinta on hyväkuntoinen.

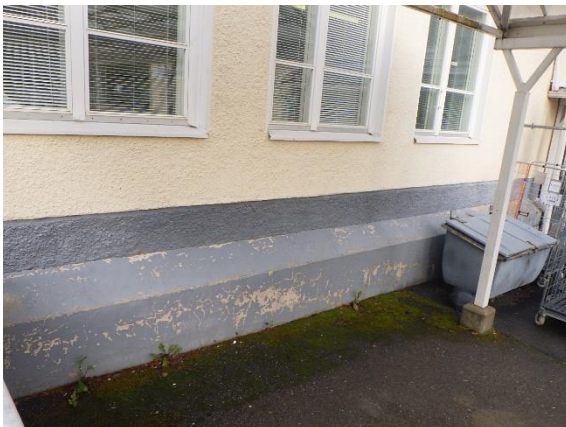
Aistienvaraisten havaintojen perusteella 1950-luvun rakennuksen osan julkisivu on hyväkuntoinen eikä julkisivussa havaittu näkyviä halkeamia tai rappauskerroksen vaurioita. Myös julkisivun vuonna 1991 uusittu maalipinta oli havaintojen perusteella hyväkuntoinen. Poikkeuksena on rakennuksen itäsivu, missä sokkelin maalipinnassa on näkyvää hilseilyä perusmuurin etupuolelle tehdyn betonimanttelin pinnassa.

Kuva 67. Itäisivulla on perustuksia tukeva betonimantteli, koska ympäröivää maanpintaa on madallettu lähelle perustamistasoa. Manttelin maalipinta on huonokuntoinen.

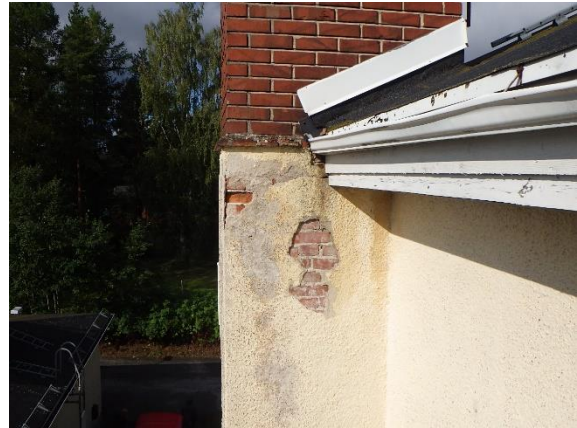
Rakennuksen osan A eteläpäädyssä lämmönjakohuoneen käytöstä poistetun savuhormin puhtaaksi muuratussa osassa on näkyvää pakkasrapautumaa. Savuhormin rapattuun osaan kohdistuu kattovesien rasitusta, ja rappaus on irronnut kosteusrasituksesta.

Kuva 70. Kaksikerroksisen osan itäisivulla räystäskourujen ylitse tulleet kattovedet ovat aiheuttaneet savuhormin rappauksen rapautumisen ja irtoamisen.

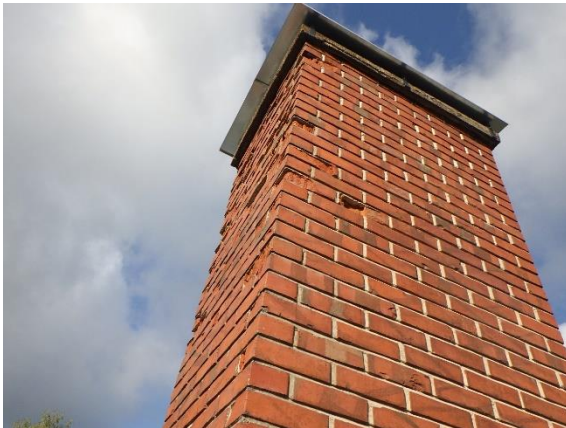
Kuva 71. Muuratussa savuhormissa on pakkasrapautumaa.

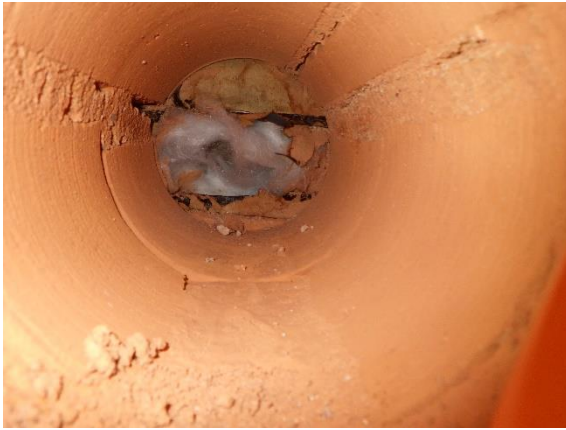
Kuva 72. Rakenneavaus RA-US9. Ulkoseinän kuorimuurauksen takana on tervaperilla päällystettyä lasivillaa.

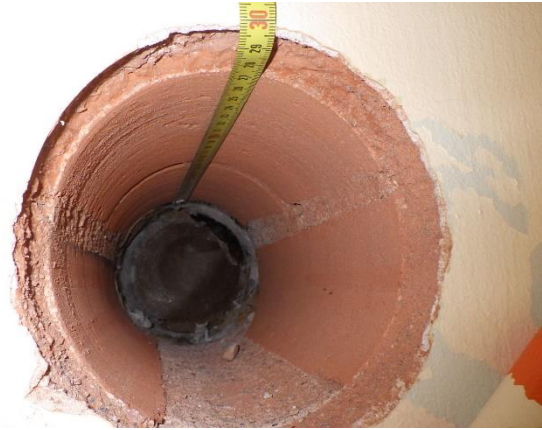
Kuva 73. Rakenneavaus RA-US9. Kantavan massiivitiiliseinän paksuus on 280–300 mm.

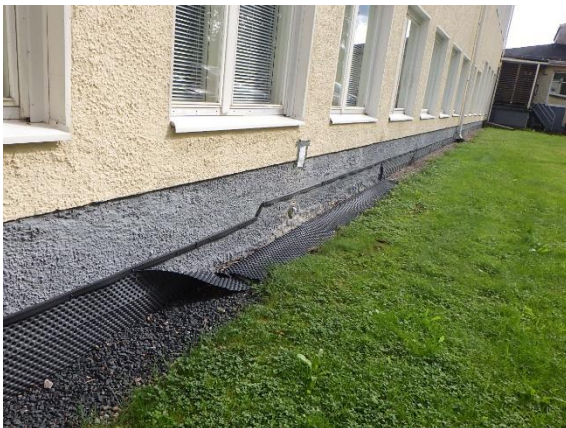
Ulkoseinän US1 sokkelirakenteeseen on asennettu perusmuurilevy vuonna 1991 rakennuksen salaojitusjärjestelmän peruskorjauksen yhteydessä. Perusmuurilevy on näkyvässä noin 200–400 mm maanpinnan yläpuolella. Rakennuksen länsi- ja itäisivulla maanpinnan yläpuolella oleva perusmuurilevy ja sen listoitus on rikkoutunut. Rikkoutuneen perusmuurilevyn taakse pääsee vettä sekä roskia.

Kuva 74. Perusmuurilevy on rikkoutunut maanpinnan yläpuolelta. Kuva rakennuksen länsisivulta.

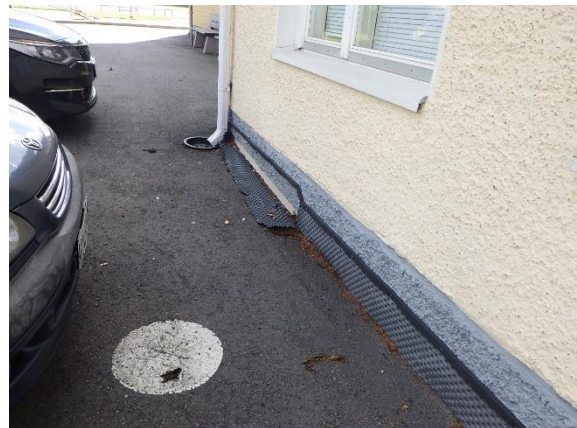
Kuva 75. Perusmuurilevy on rikkoutunut maanpinnan yläpuolelta rakennuksen itäisivulta.

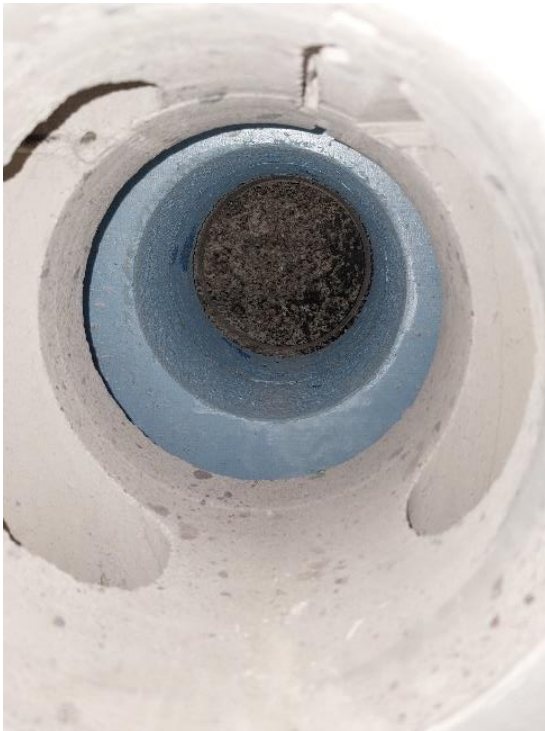
Ulkoseinä rakenteen US1 alaosa ikkunoiden alapuolelle tehtiin rakenneavaukset RA-US13 ja RA-US13.1 sekä rakenneavaukset RA-US2-RA-US4. Rakennuksen länsisivuille tehtyjen rakenneavausten RA-US2-RA-US4 perusteella sisäpinnan kalkkihiekkakiviharkon ja XPS-levyn välissä on ilmaväli (noin 30 mm), minkä alaosassa sokkelin ja XPS-levyn väli on tiivistetty uretaanivaahdotuksella. Rakenneavauskohdassa ei havaittu korjaussuunnitelmissa esitettyä sokkelihalkaisun päälle tehtyä tiivistyskorjausta (Ardex:n järjestelmä).

Kuva 78. Vuonna 2014 korjatussa seinärakenteessa on kalkkihiekkakiviharkon ja XPS-eristyksen välissä noin 30 mm ilmaväli.

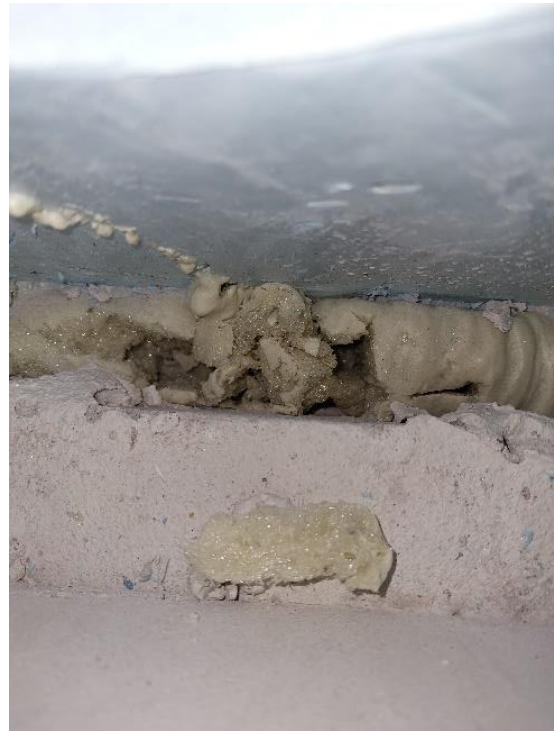
Kuva 79. Sokkelin yläpinnassa ei ole rakenneavauksen RA-US2 perusteella korjaussuunnitelmissa esitettyä vahvikenauhallaa ja vedeneristeellä tehtyä tiivistyskorjausta.

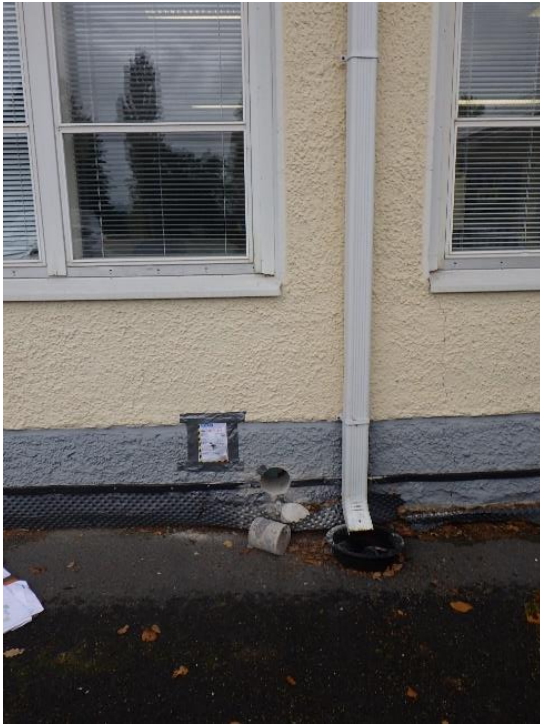
Kuva 80. Rakenneavaus RA-US13, rakennuksen itäsivu.

Myöskään rakennuksen itäisivulle julkisivun kautta tehdyn rakenneavausten RA-AP13 perusteella korjaussuunnitelmissa esitettyä sokkelihalkaisun päällä olevaa tiivistyskorjausta (Ardex:n järjestelmäkorjaus) ei havaittu rakenneavauskohdassa. Julkisivun takana olevassa ilmavälissä (30 mm) oli voimakas homeen haju.

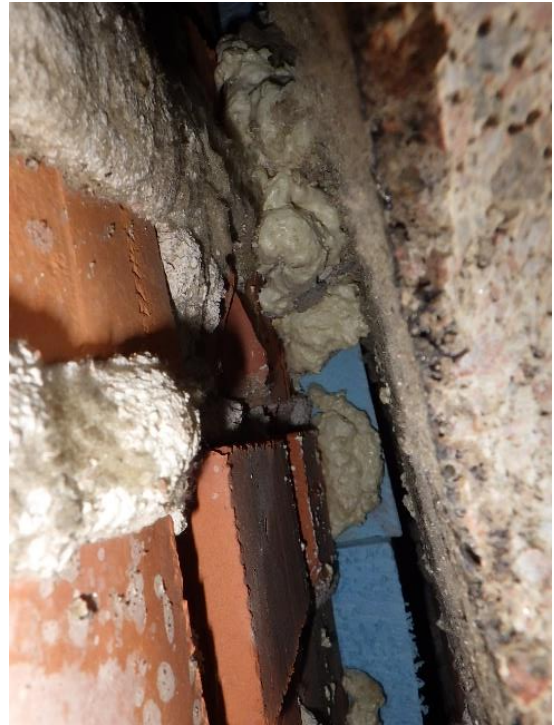
Kuva 81. Rakenneavauksen RA-US13 perusteella sokkelihalkaisun päällä ei ole korjaussuunnitelmissa esitettyä vedeneristeellä ja vahvikenauhalla tehtyä tiivistyskorjausta.

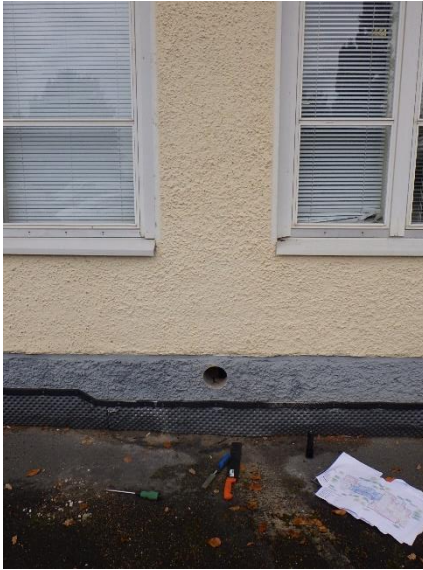
Kuva 82. Rakenneavaus RA-US13.1, ikkunoiden välissä oleva ulkoseinärakenne.

Rakenneavauksen RA-AP13.1 perusteella ikkunoiden välissä on massiivitiilipilari, mikä on lämmöneristetty ulkopinnasta alun perin lasivillalla (50 mm). Korjaussuunnitelmissa tiilipilarin ja verhomuurauksen välissä oleva lasivillaeristys on korvattu XPS-levyllä (50 mm) ikkunarakenteen alapuolelta sokkelihalkaisuun asti. Tiilipilarin kohdalle tehdyn rakenneavauksen RA-US13.1 perusteella pilarin ulkopinnassa on uusittu mineraalivillaeristys, mikä jatkuu sokkelihalkaisuun asti. Alkuperäisen sokkelihalkaisun lastuvillalevyeristyksen ja uusitun mineraalivillaeristyksen välissä on pestyä sepeliä. Rakenneavauskohdassa mineraalivilla oli aistienvaraisesti todettuna kostea seinän alaosasta. Sokkelihalkaisun päällä ei ole korjaussuunnitelmissa esitettyä tiivistyskorjausta (Ar-dex:n järjestelmä). Julkisivun takana olevassa ilmvälissä oli voimakas homeen haju.

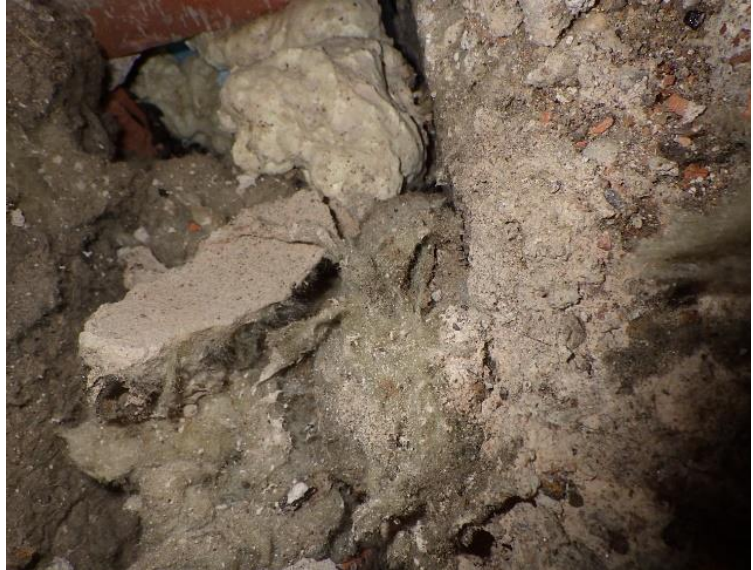
Kuva 83. Rakenneavauskohdassa RA-US13.1 massiivitiilisen ja kuorimuurauksen välissä on mineraalivil-läeristys, mikä jatkuu sokkelihalkaisuun asti.

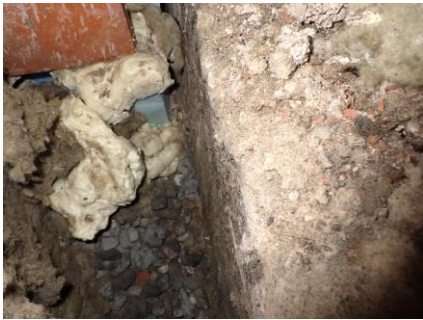
Kuva 84. Rakenneavauskohdassa RA-US13.1 sokkelihalkaisu on täytetty sepelillä.

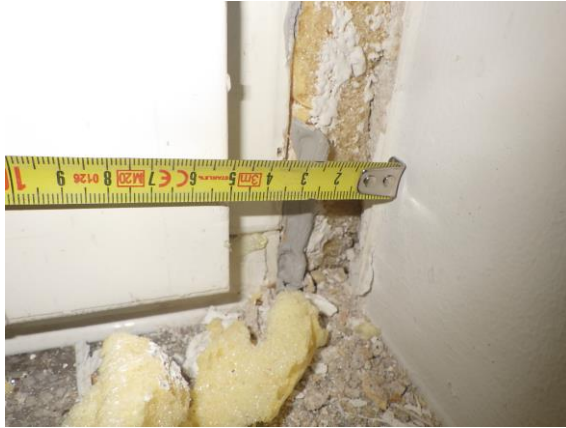
Kuva 85. Luokkatilan 1007 (ATK-luokka) ikkunan ja ulkoseinän liitos.

Ulkoseinän US1 ja vuonna 1991 uusittujen ikkunoiden liitos on tehty uretaanivaahdotuksella, minkä sisäpinnassa on elastinen massaus. Liitos on rakennusajankohdalle tyypillisesti tehty ja sen ilmatiiviys on aistiensaavain havaintojen perusteella melko ilmatiivis. Alkuperäisen apukarmin ja massiivitiiliseinän välissä on tilke-eristeenä pellavarivettä, mikä on herkästi kosteusrasituksesta mikrobivaurioituva materiaali.

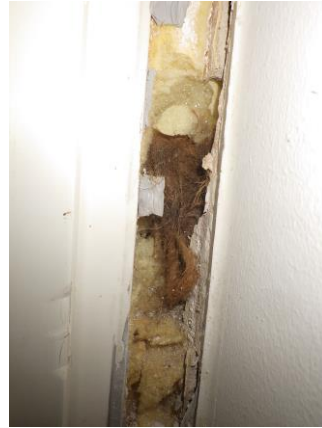
Kuva 86. Alkuperäisen apukarmin tilke-eristeenä on pellavarivettä.

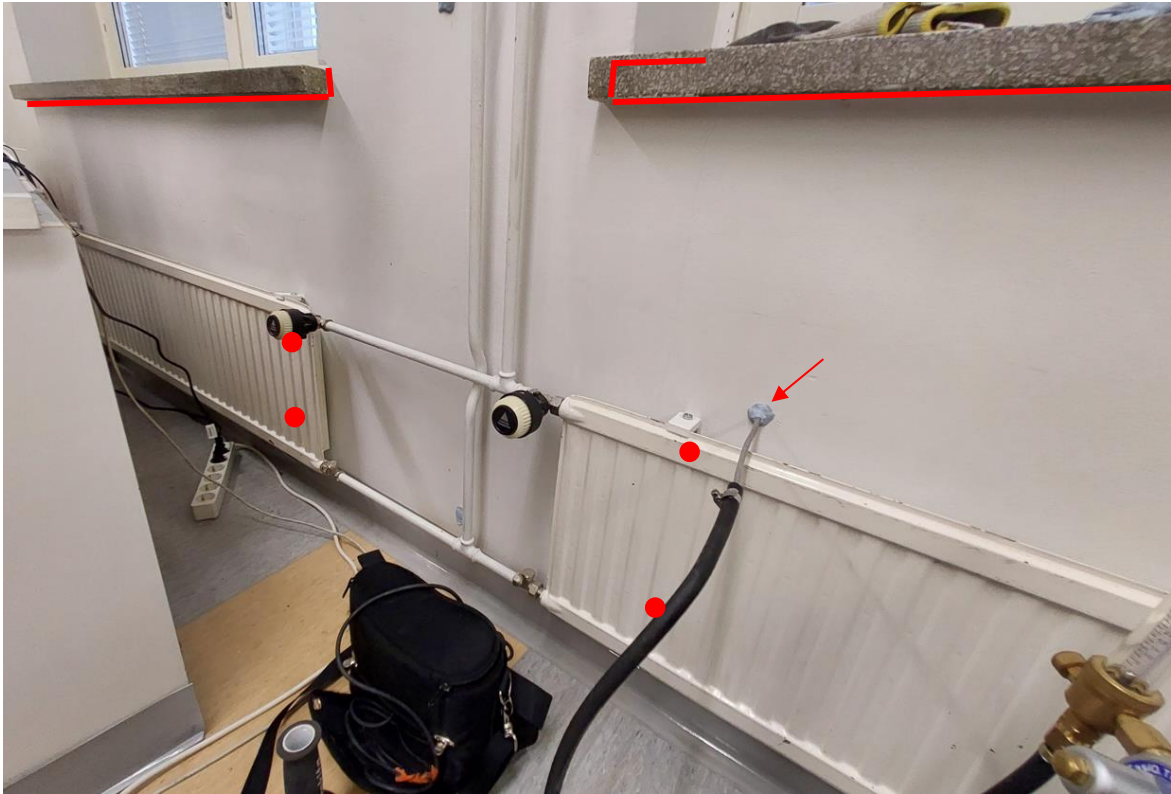
Merkkiainekeasun havaittiin tutkimuksessa MAK1 kulkeutuvan sisäilmaan kiviaineisen ikkunapenkin alaosien ja päätyjen kautta (merkittävä ilmavuoto) ja patterikiinnikkeiden kautta (pistemäinen ilmavuoto). Ilmavuotoa alapohjan ja ulkoseinän välisessä liittymässä ei havaittu, koska liimattu muovinen jalkalista on tiiviisti ulkoseinää vasten. Jalkalistaa raottamalla havaittiin vähäistä ilmavuotoa.

Kuva 87. Merkkiainekoe MAK1 luokkatilassa 1007. Ilmavuotokohtat merkitty kuvaan punaisella. Yhtenäinen viiva = merkittävä ilmavuoto, katkoviiva = vähäinen ilmavuoto, pallo = pistemäinen ilmavuoto.

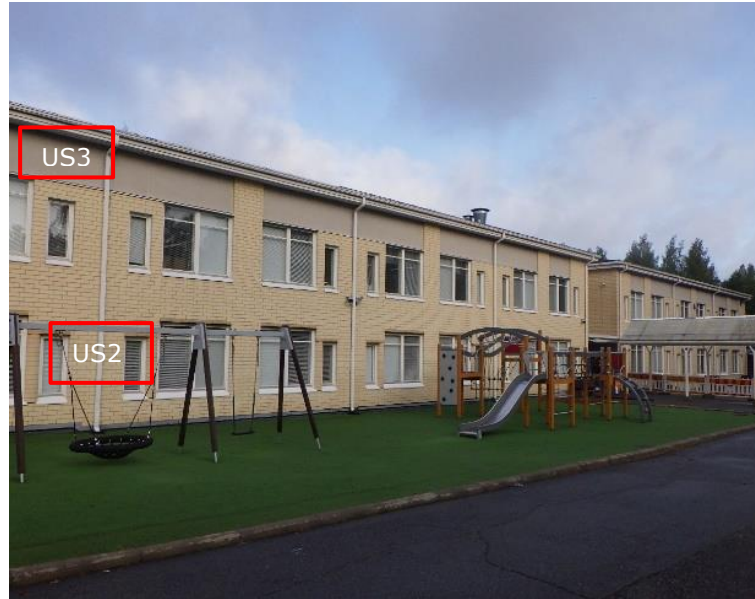
Kuva 89. Kuva rakennuksen osan B itäisivun julkisivusta, missä esitetty ulkoseinärakenteiden US2 ja US3 julkisivut.

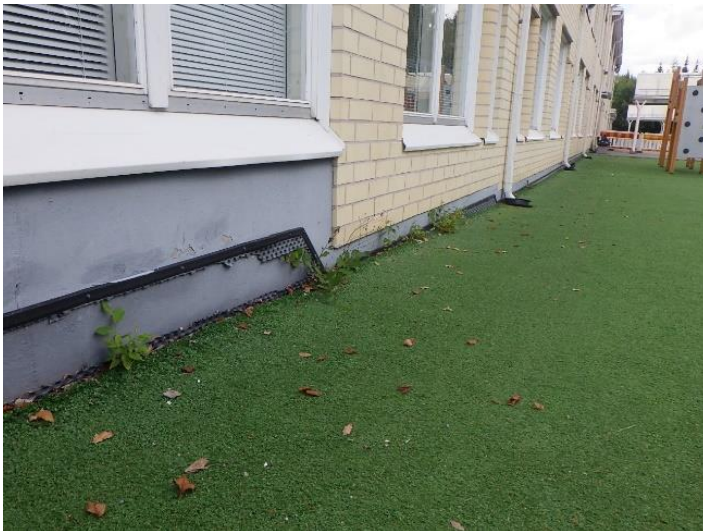
Ulkoseinän US2 sokkelirakenteen perusmuurilevy on osittain noin 100–200 mm maanpinnan yläpuolella. Maanpinnan yläpuolella oleva perusmuurilevy on paikoittain rikkoutunut, jolloin perusmuurin taakse pääsee sade- ja sulamisvesiä sekä roskaa.

Kuva 90. Perusmuurilevy on rikkoutunut maanpinnan yläpuolelta rakennuksen itäisivulla.

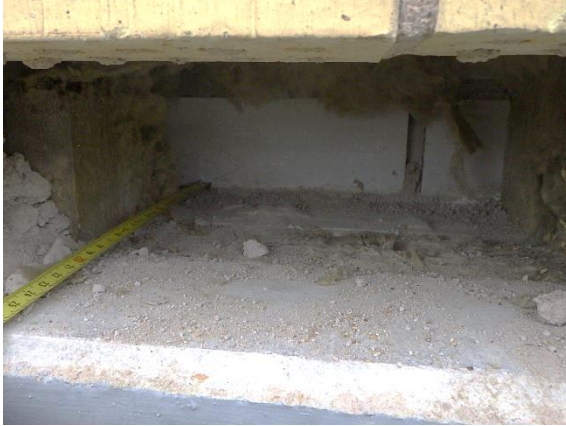
Rakenneavauksen RA-US14 perusteella sokkelin ja ulkoseinän liitoksessa ei ole bitumikermiä, mikä estää kapillaarisen maaperäkosteuden nousua ulkoseinärakenteisiin sekä ohjaa julkisivun taakse pääsevää vettä julkisivussa olevien tuuletusaukkojen kautta pois rakenteesta.

Kuva 91. Rakenneavaus RA-US14. Sokkelin ja ulkoseinän liitoksessa ei ole bitumikermiä, mikä toimisi rakenteessa kapillaarikatkona ja ohjaa julkisivun taakse pääsevää vettä ulospäin.

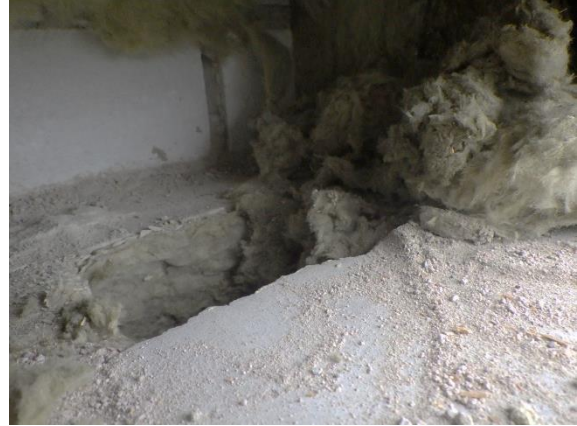
Kuva 92. Rakenneavaus RA-US14. Puukäsityöluokan sokkelihalkaisun lämmöneristeenä on mineraalivilla.

Puukäsityöluokan sokkelihalkaisun mineraalivillaeristyksestä otettiin yksittäinen materiaalinäyte mikrobianalyysiin. Sokkelihalkaisun mineraalivillassa oli selkeästi poikkeavaa mikrobikasvua. Näytteessä (TTL23-04146-012) oli runsaasti kosteusvaurioon viittaavia aktinomykettejä sekä ulkoilmassa yleisesti esiintyviä *Cladosporium*- ja *Penicillium*-homesieniä.

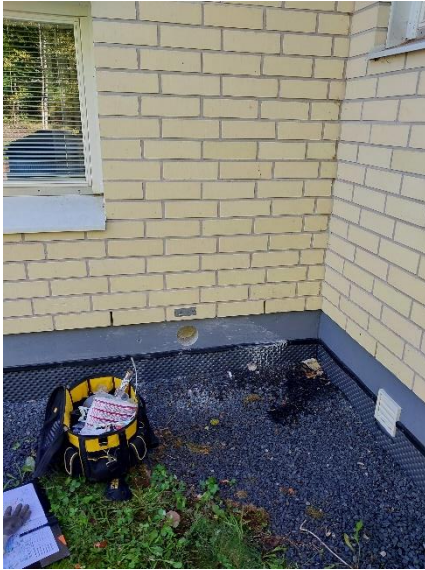
Kuva 93. Rakenneavaus RA-US17. Sokkelihalkaisun lämmöneristeenä on solupolystyreeni.
