Projektinumero
1510075603-004

Päivämäärä
6.11.2023

PARKANO, KESKUSTAN KOULU, A- JA B-OSAT

KOSTEUS- JA SISÄILMATEKNINEN KUNTOTUTKIMUS

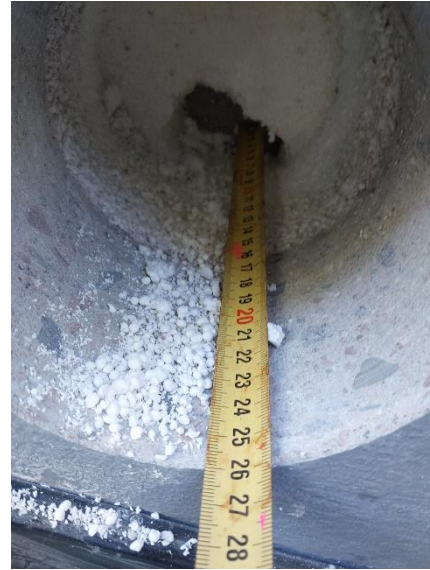
Kuva 94. Rakenneavaus RA-US17. Sokkelihalkaisun lämmöneristeenä on solupolystyreeni.

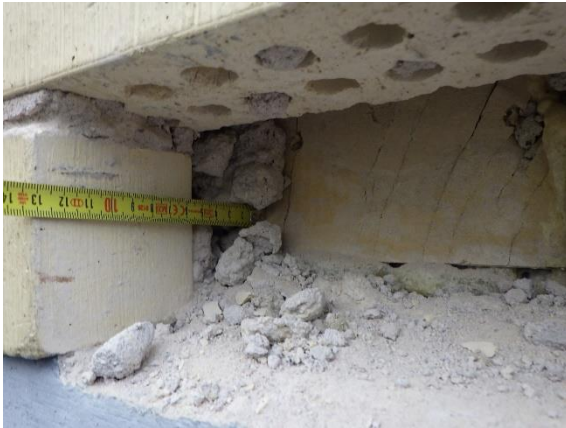
Rakenneavausten perusteella ulkoseinän US2 tiili-villa-tiili-rakenteinen osa on toteutettu kuvassa 95 esitetyn suunnitelman mukaisesti. Tiiliverhouksen alalaidan joka kolmas pystysauma on avoin toimien rakenteessa vedenpoisto- ja tuuletusaukkona. Julkisivu tuulettuu myös ikkunapeltien alapuolelta ja räystäsrakenteiden kautta. Rakenneavausten perusteella muurauslaasti on tukkinut ainakin osittain julkisivun takana olevan tuuletusvälin, mikä heikentää julkisivun taustan tuuletusta / kuivumista.

**Kuva 96. Rakennusaukko RA-US1. Kuori-
muurauksen takana olevassa tuuletusvä-
lissä on muurauslaastipurseita.**

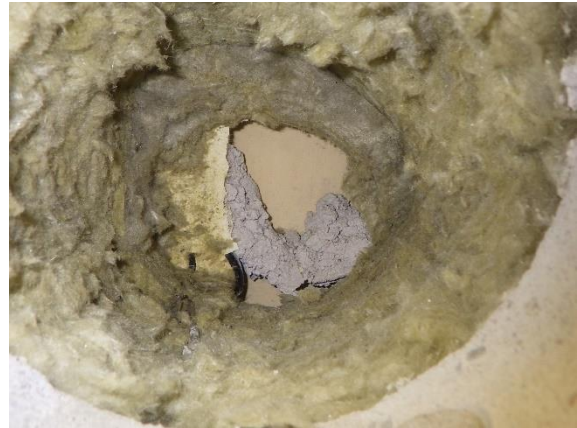
**Kuva 97. Rakennusaukko RA-US12. Kuori-
muurauksen takana olevassa tuuletusvä-
lissä on muurauslaastipurseita.**

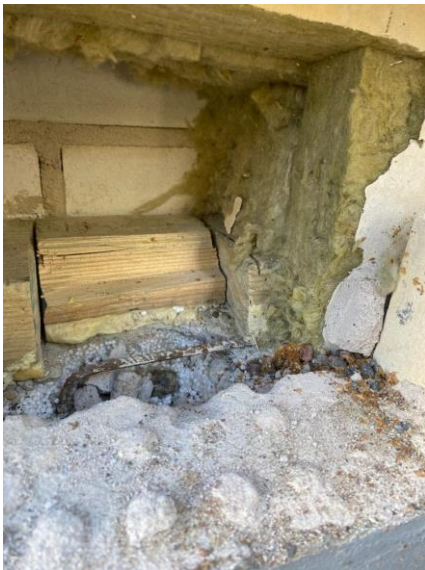
Rakennusaukko RA-US18 perusteella kaksikerroksisen rakennuksen osan ikkunoiden kohdalla on puurankarunko, jonka alasidepuun ja sokkelirakenteen välissä ei ole bitumikermiä. Alasidepuu on tehty kestopuusta. Rakennuksen länsisivulla alasidepuu on noin 100 mm maanpinnan yläpuolella.

**Kuva 98. Rakennusaukko RA-
US18. Ikkunan alapuolella on
ulkoseinärakenteessa puu-
rankarunkoa. Alasidepuun
alla ei ole bitumikermiä.**

Ulkoseinän alasidepuusta mitattiin puun paino-%-kosteuspitoisuuksia rakennusaukko RA-US18 ja RA-US19. Molemmissa rakennusaukkoissa alasidepuussa ei todettu poikkeavaa kosteutta (mitatut arvot alle 15 p-%).

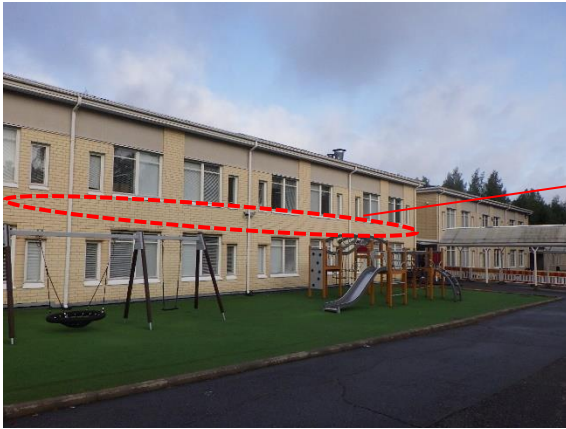
Kuva 100. Toisen kerroksen välipohjarakenteen kohdalla ulkoseinärakenteessa US2 on puurankarunkoinen ja sisäpinnastaan levyverhottu seinärakenne.

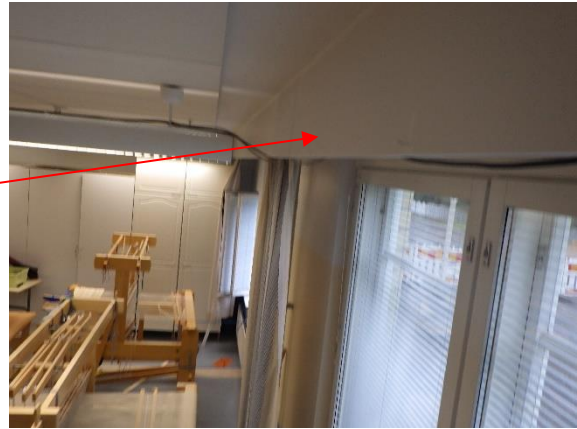
Kuva 101. Levyverhotun ja puurankarunkoisen seinärakenteen sisäpinnassa on levyrakenteinen talotekniikkakotelointi.

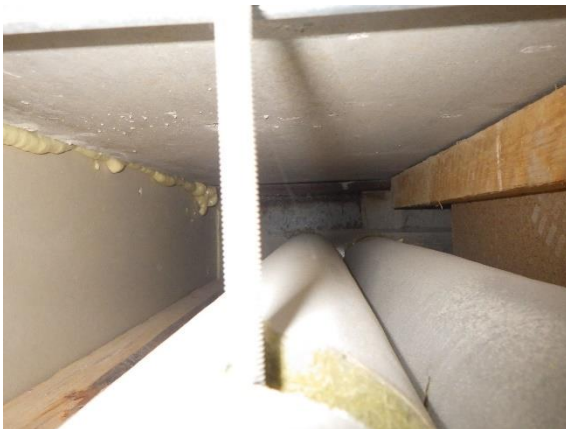
Kuva 102. Kuva talotekniikkakoteloinnin sisäpuolelta.

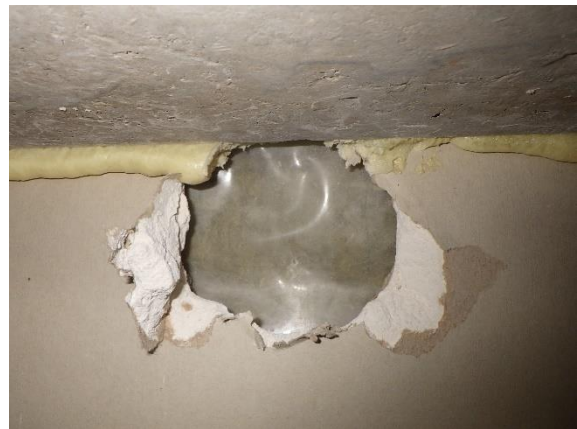
Kuva 103. Rakenneavaus RA-US20. Talotekniikkakoteloinnin kohdalla ulkoseinässä on rakennusmuovi höyrysulkuna.

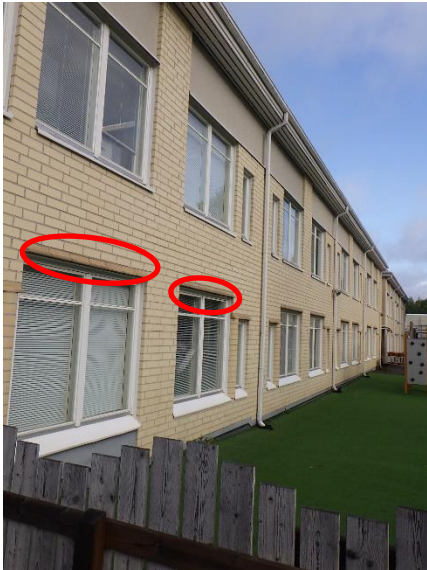
Ulkoseinärakenteessa US2 on ensimmäisen kerroksen ikkunoiden yläpuolella savitiilestä muuratut ulokkeet. Ikkunoiden yläpuolella oleviin ulokkeisiin on mahdollista kohdistua kosteusrasitusta julkisivuun kohdistuvan viistosateen vaikutuksesta rakennuksen kaksikerroksisessa osassa, koska räystääs rakenne ei suojaa julkisivua viistosateelta ensimmäisen kerroksen osalta. Ulokkeiden kohdalle ei tehty rakenneavauksia tässä kuntotutkimuksessa.

Kuva 104. Rakennuksen B osan julkisivussa on ensimmäisen kerroksen ikkunoiden yläpuolella savitiilestä muuratut ulokkeet.

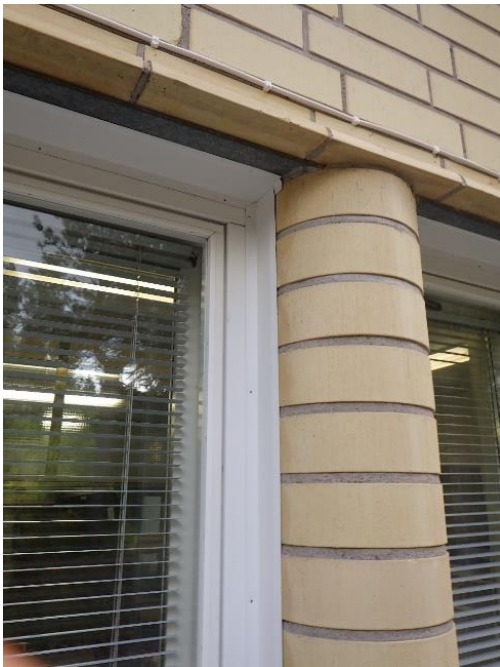
Ulkoseinärakenteessa US2 on ikkunoiden välissä savitiilimuurattuja pilastereita. Pilasterirakenteseen on tehty rakenneavauksia rakennuksen C-osan kuntotutkimuksissa (Kosteus- ja sisäilmatekninen kuntotutkimus, Ramboll Finland Oy, 30.6.2023). Tehtyjen rakenneavausten perusteella ei julkisivun takana ole tuuletusväliä, ja ulkoseinän tuulensuojavilla on kiinni julkisivumuurauksessa. Rakenneavauksissa on todettu pilastereiden takana olevassa tuulensuojavillassa kosteusjälkiä. Tässä kuntotutkimuksessa ei tehty rakenneavauksia tiilipilastereiden kohdalle.

Kuva 105. Rakennuksen osan B julkisissa on osassa ikkunaväleistä muuratut pilasterit.

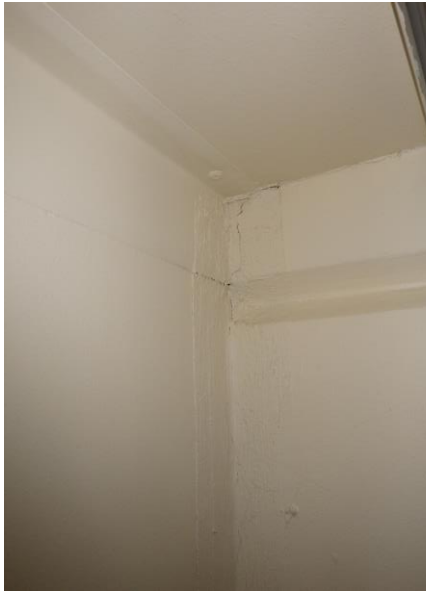
Ulkoseinän verhomuurauksen ja betonipilareiden liitoksia on tiivistyskorjattu vedeneristeellä kiinnitetyillä vahvikenauhoilla. Havaintojen perusteella pilarin ja ulkoseinän liitoksen tiivistyskorjauksia ei ole tehty välipohja- tai yläpohjarakenteisiin asti vaan tiivistyskorjaus päättyy ikkunan yläpuolella olevan talotekniikkakoteloinnin alareunaan. Tiivistyskorjausta ei ole tehty talotekniikkakoteloinnin sisältä.

Kuva 106. Teräsbetonipilarin ja verhomuurauksen liitos on tiivistyskorjattu vedeneristeellä kiinnitettävällä vahvikenauhalla. Tiivistyskorjaus ei ulotu ulkoseinän yläosassa talotekniikkakotelon sisäpuolelle.

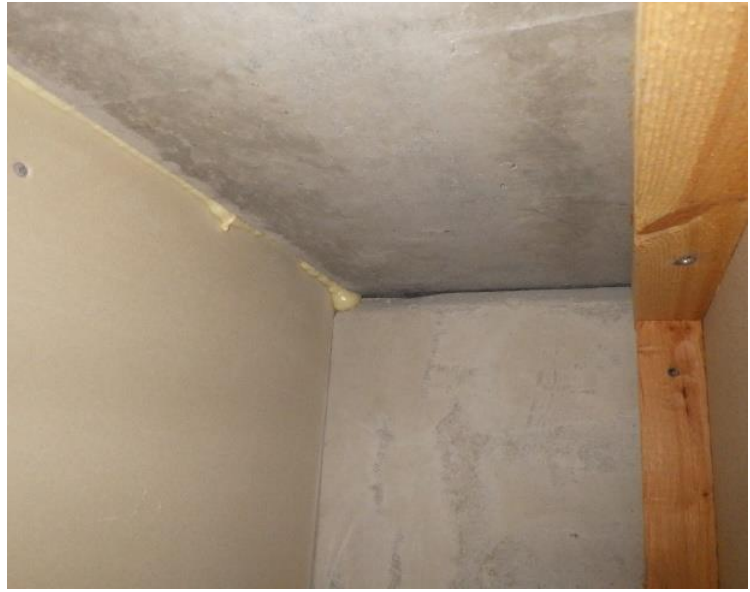
Kuva 107. Ulkoseinän tiivistyskorjausta ei ole tehty talotekniikkakotelon sisäpuolelle.

Kyseisillä tiivistyskorjauksilla ei ole saavutettu ulkoseinän US2 merkittävää ilmatiiviyden parannusta, koska mahdollisia ilmapuotoikohtia ovat talotekniikkakotelon sisällä olevan levyverhotun seinän osuuden höyrysulkumuovin ja verhomuurauksen liitoksessa sekä ikkunan ja ulkoseinän liitoksessa. Ulkoseinärakenteeseen US2 on tehty merkkiainetutkimuksia sekä lämpökuvauksia rakennuksen osalle C. Merkkiainekokeilla tehtyjen tiivistyskorjausten laadunvarmistusmittausten perusteella ulkoseinän lämmöneristekerroksesta on todettu merkittäviä ilmapuotoja ikkunan ja ulkoseinän liitoksissa sekä ilmapuotoja ikkunan ylläpuolella olevaan talotekniikkakoteloon (Kosteus- ja sisäilmatekninen kuntotutkimus, C-osa, Ramboll Finland Oy, 29.6.2023).

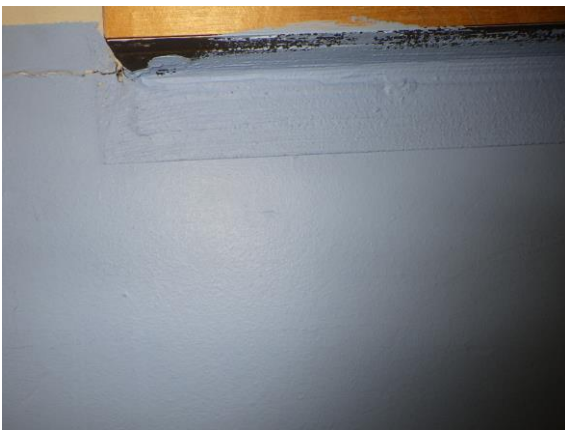
Ikkunan ja ulkoseinän liitoksia on osittain korjattu vedeneristeellä kiinnitettävällä vahvikenauhalla. Tiivistyskorjauksia ei ole kuitenkaan tehty riittävällä laajuudella ja tarkkuudella, jotta ikkunan ja ulkoseinän liitoksen ilmatiiviys parantuisi kokonaisuutena. Esimerkiksi ikkunapenkin liitos ikkuna- ja seinärakenteeseen on tiivistyskorjattu ikkunan penkin alta vahvikenauhalla, mutta liitosta ei ole tiivistetty ikkunakarmin ja penkin liitoksesta (kuva 108). Huolellisesti tehty ikkunapenkin, ikkunan ja ulkoseinän liitoksen tiivistyskorjaus vaatii ikkunapenkin irrottamisen ja tiivistyskorjauksen penkin alapuolelta.

Kuva 108. Vahvikenauhalla tiivistyskorjattu ikkunapenkin ja ulkoseinän liitos.

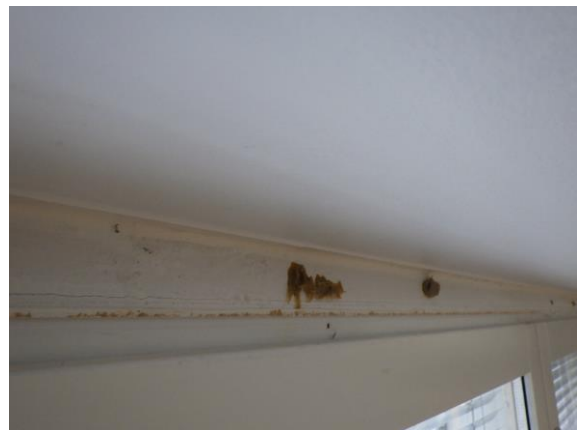
Kuva 109. Ikkunan ja ulkoseinän liitos on tehty uretaanivaahdotuksella ja massauksella ikkunan yläosasta. Liitos on aistienvaraisesti arvioituna melko ilmatiivis.

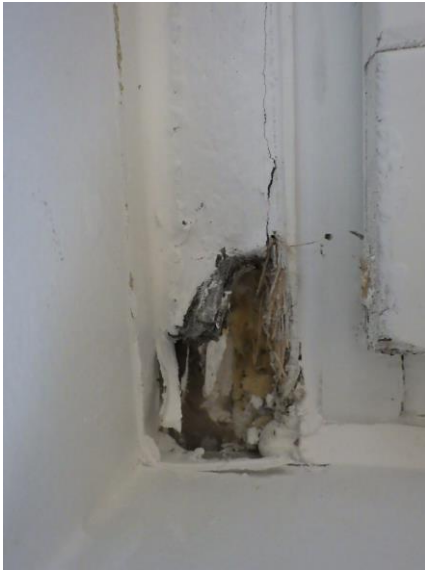
Kuva 110. Ikkunan ja ulkoseinän liitos on tehty liimattavalla vahvikenauhalla ikkunan sivuilta.

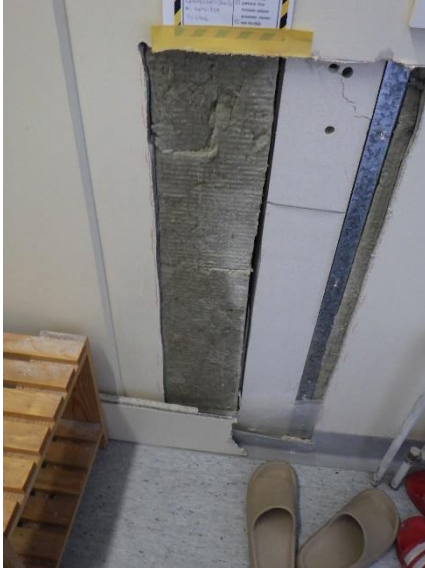
Ulkoseinärakenteeseen US3 tehtiin rakenneavaus RA-US10 toisen kerroksen 1950-luvun ja 1990-luvun rakennusosien yhdyskäytävän kohdalle. Rakenne todettiin vastaavan kuvassa 111 esitettyä rakennetyyppeä.

Kuva 112. Rakenneavaus RA-US10. Ulkoseinärakenne US2 on metallirankarunkoinen.

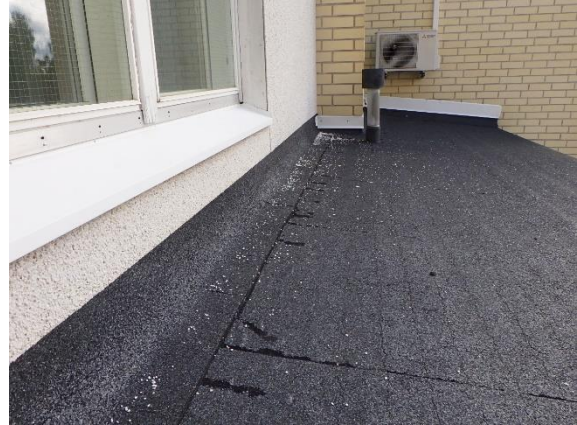
Kuva 113. Kuva 1950-luvun ja 1990-luvun rakennuksien osien välisen yhdyskäytävän julkisivusta.

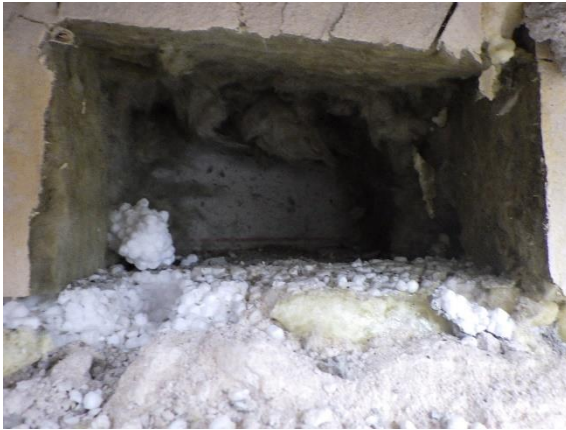
Ulkoseinän US4 sokkelirakenteeseen tehtiin rakenneavaus RA-US1. Rakennusavauksen perusteella sokkelihalkaisun eristeenä on solupolystyreeni. Sokkelirakenteen ja ulkoseinärakenteen välissä ei ole bitumikermiä / kapillaarikatkoa.

Kuva 115. Rakenneavaus RA-US1. Ulkoseinän sokkelirakenteessa on lämmöneristeenä EPS.

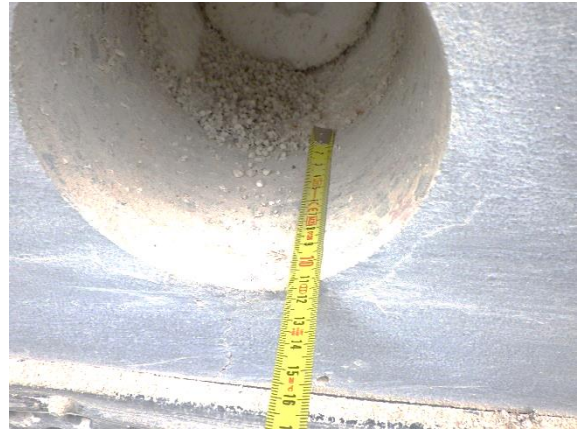
Kuva 116. Rakenneavaus RA-US1. Ulkoseinän sokkelirakenteessa on lämmöneristeenä EPS.

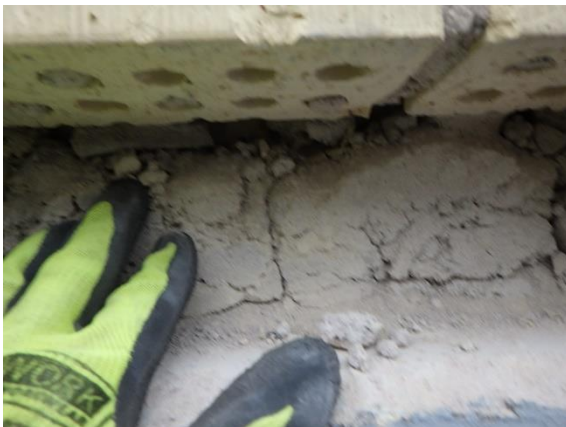
Rakenneavausten RA-US1 ja RA-US11 perusteella ulkoseinän US4 rakennekerrokset vastaavat suunnitelmissa (kuva 114) esitettyjä rakennekerroksia. Kuten ulkoseinärakenteessa US2 myös ulkoseinärakenteessa US4 julkisivun muurauslaasti tukkii julkisivumuurausten takana olevaa tuuletusväliä. Julkisivumuurausten alalaidassa on joka kolmas pystysauma avoinna tuuletus- ja vedenpoistoaukkoina. Rakenneavauskohdissa RA-US1 ja RA-US11 ei ollut ikkuna-aukkoja, jolloin seinärakenteessa ei esiintynyt puurankarunkoa.

Kuva 117. Rakenneavaus RA-US1. Kuorimuurausten takana olevassa ilmvälissä on muurauslaastipurseita.

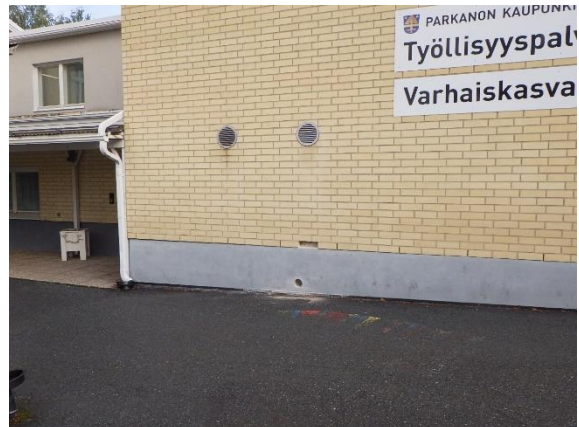
Kuva 118. Kuorimuurausten alalaidan joka kolmas pystysauma on avoin tuuletus- ja vedenpoistoaukko.

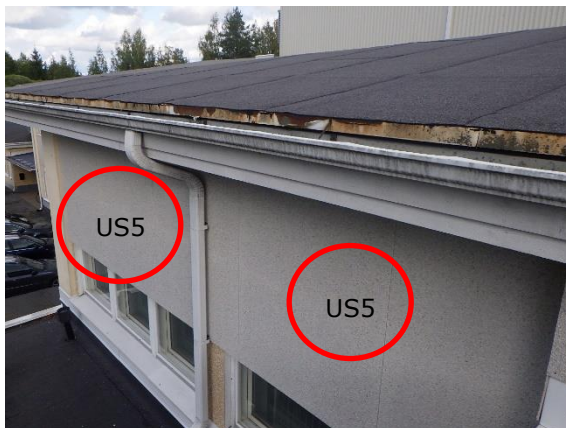
Kuva 119. Ulkoseinärakennetta on liikuntasalin länsisivulla.

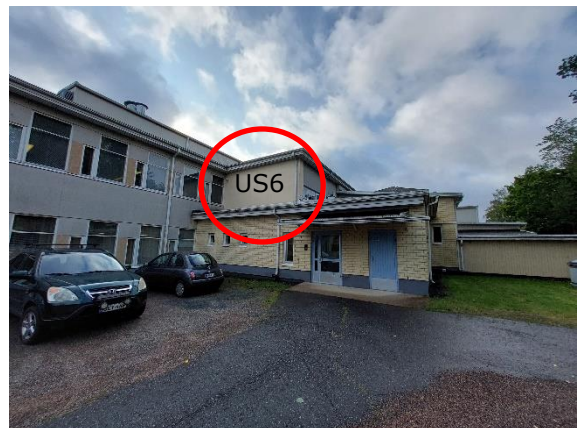
Vuoden 1991 korjauksissa ulkoseinärakenteen US6 julkisivurappauksen vanha kalkkimaalikerros on poistettu ja uudelleen maalattu kolmikertaisella kalkkimaalilla (3 x Kivitex).

Kuva 120. Ulkoseinärakennetta US6 on liikuntasalin pohjoissivulla.

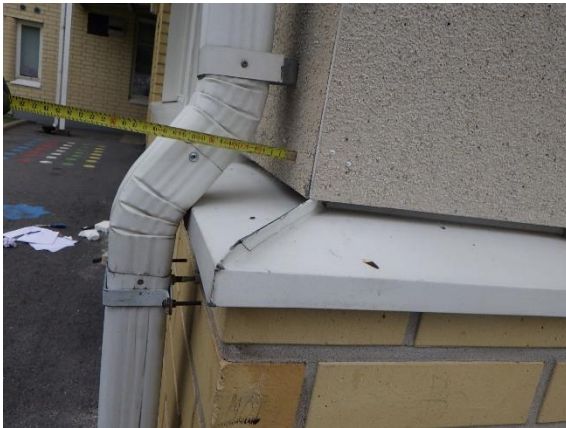
Kuva 126. Ulkoseinärakenteen US8 julkisivuna on sekä kivisirotepintaista julkisivulevyä että keltaista savitiilimurausta.

Rakennuksen osan A etelä- ja itäsiivuilla vuoden 1998 laajennusosan toisen kerroksen julkisivulevyn sirotekivipinnoitus on irronnut vanerilevyn pinnalta. Sirotekivi suojaa julkisivussa olevaa vaneria auringon UV-säteilyltä ja kosteusrasitukselta. Julkisivulevyn nurkkaliitokset eivät ole vesitiiviitä.

- Ulkoseinärakenteen US8 kivisirotepintaisen vanerin uusiminen ja toteuttaminen vastaavalla levyrakenteella tiiviisti, siten ettei viistosaderasitus pääse vuotamaan ulkoseinärakenteen sisälle. Kivisirotepintaisen vanerin uusimisen yhteydessä ulkoseinärakenteen nurkkaliitosten alueella rakenteet tulee katselmoida mahdollisten vaurioiden varalta ja korvata mahdolliset vaurioituneet rakenteet uusilla rakenteilla.

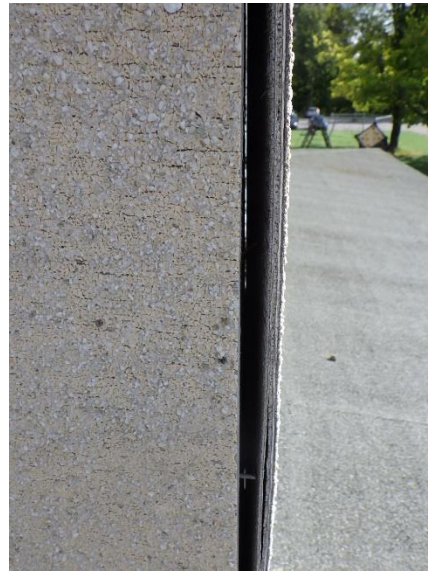
Kuva 128. Julkisivulevytyksen länsi-etelä-sivujen nurkkaus ei ole vesitiivis.

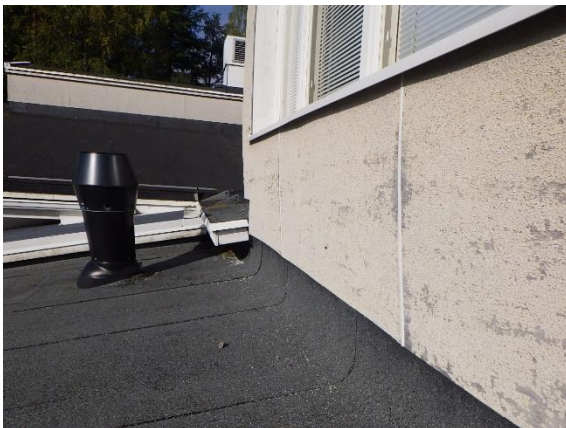
Kuva 129. Eteläpään julkisivulevystä irtoaa kivisirote. Julkisivun kunto on välttävä.

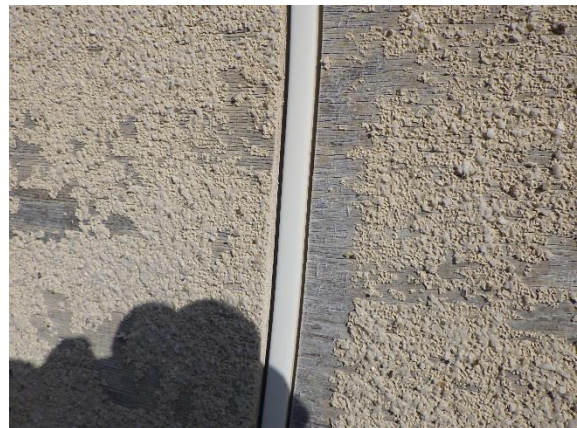
Kuva 130. Eteläpään julkisivulevystä irtoaa kivisirote. Julkisivun kunto on välttävä.

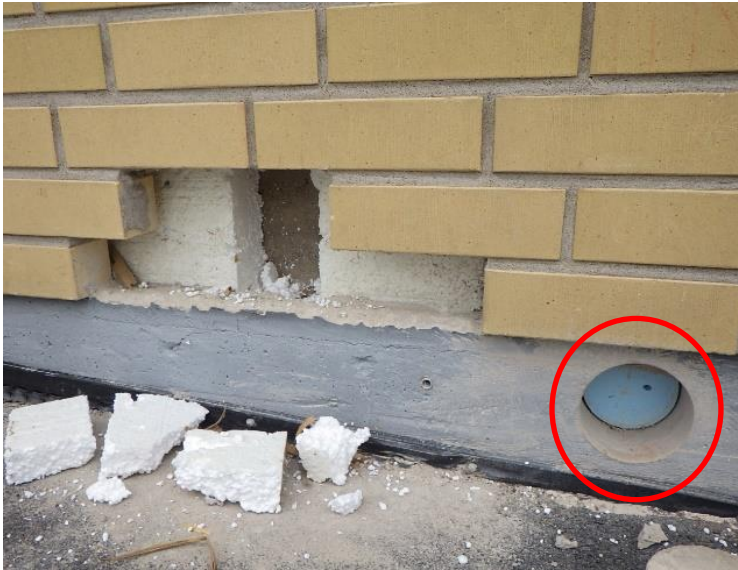
Ulkoseinärakenteen US8 sokkelirakenteeseen tehtiin rakenneavaus RA-US5, minkä perusteella sokkelihalkaisun lämmöneristeenä on suulakepuristettu solupolystyreeni eli XPS-eriste (50 mm). Tilan 1201 lattiapinnan taso on julkisivussa näkyvää sokkelirakennetta noin 250 mm korkeammalla ja ulkoseinän lämmöneristeenä on solupolystyreeni (100 mm) lattiapinnan tasoon asti.

Kuva 133. Rakennesaavaus RA-US5. Sokkelihalkaisun lämmöneristeenä on XPS-levyä.

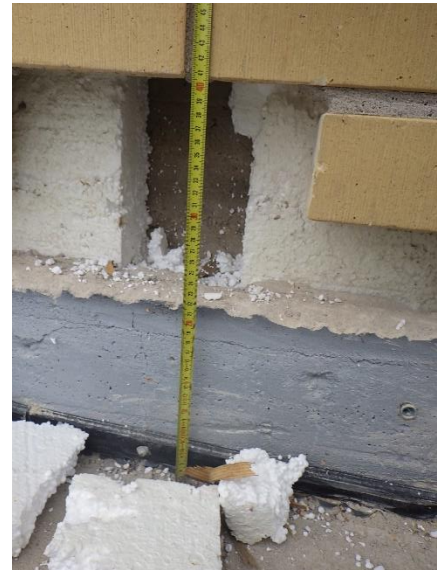
Kuva 134. Ulkoseinän alaosaa on lämmöneristetty EPS-eristeellä lattiapinnan alapuolelta.

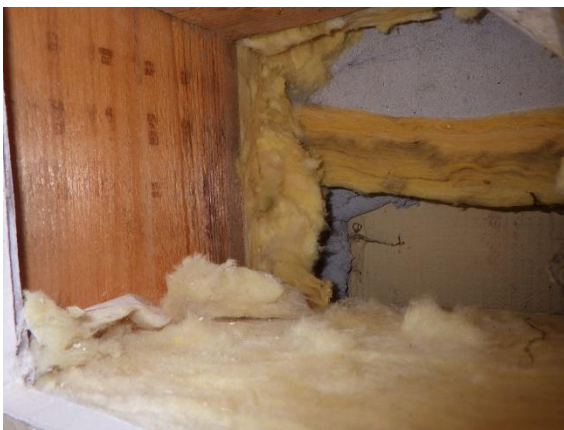
Kuva 135. Rakennesaavaus RA-US21 (1. krs). Ulkoseinän US8 rakennekerrokset.

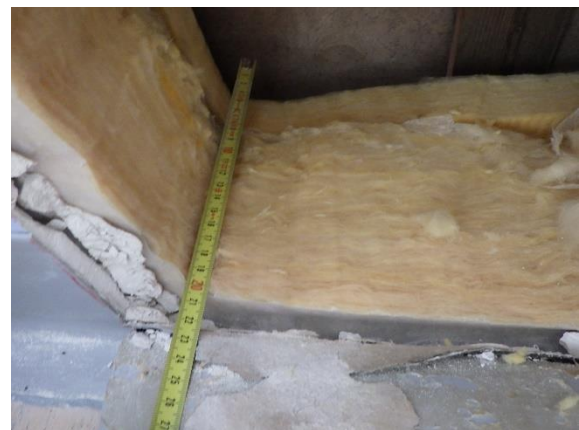
Kuva 136. Rakennesaavaus RA-US8 (2. krs). Ulkoseinän US8 rakennekerrokset.

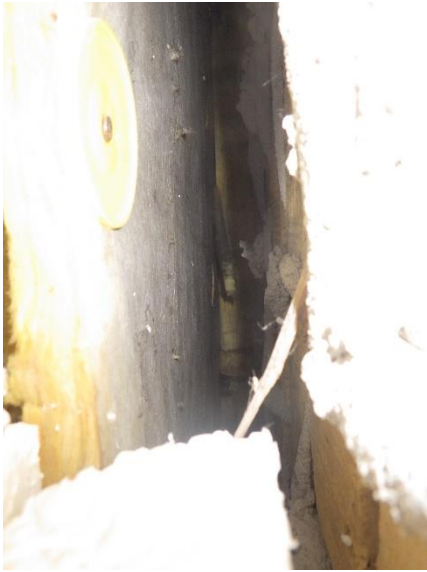
Rakennesaavaukskohdassa RA-US5 julkisivumuurausten takana oleva tuuletusväli oli avoin eikä tuuletusvälissä ollut merkittävästi muurauslaastipurseita. Julkisivun alalaidan tiilimuurausten joka kolmas pystysauma oli avoin tuuletus- ja vedenpoistoaukkona. Ikkunan tippapellityksen kaato on tehty muurauslaastilla julkisivumuuraukseen. Laastilla tehty kaato sulkee tuuletusvälin, joten julkisivumuuraus ei tuuletetu ikkunapellitysten kautta.

Kuva 137. Rakenneavaus RA-US5. kuorimuurauksen ja tuulensuojavillan välissä on reilu tuuletusväli. Välissä ei ole merkittävästi muurauslaastipurseita.

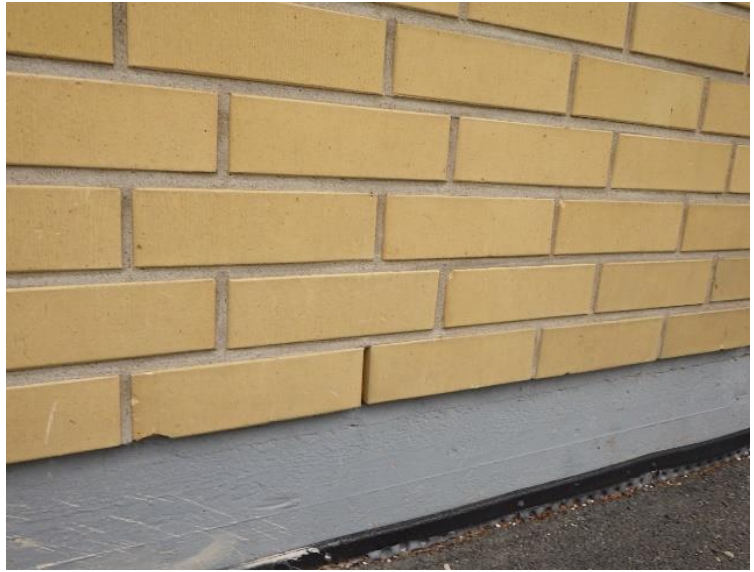
Kuva 138. Ulkoseinän US8 kuorimuurauksen alalaidan joka kolmas pystysauma on avoin vedenpoisto- ja tuuletusaukko.

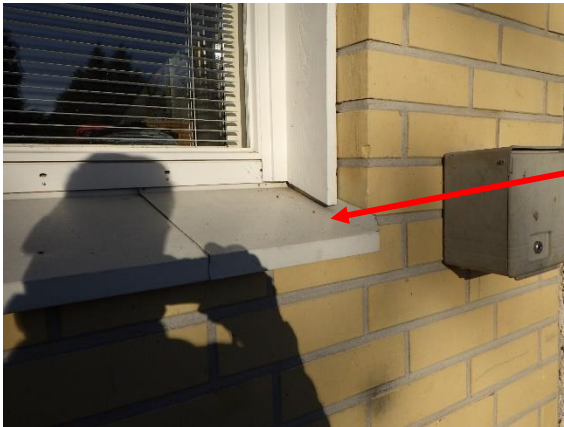
Kuva 139. Ulkoseinärakenteen US8 ikkunapellin kaato on tehty muurauslaastilla ja laasti täyttää kuorimuurauksen tuuletusvälin pellityksen kohdalta.

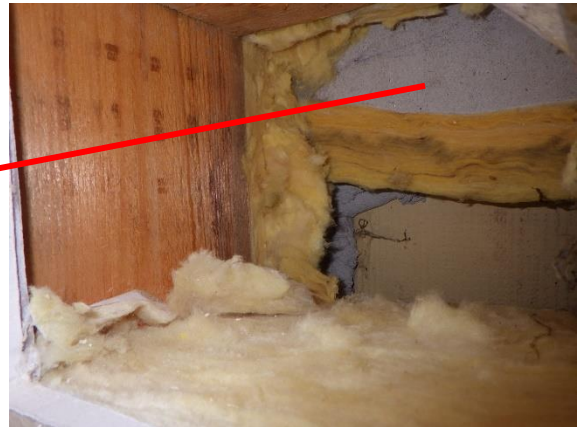
Kuva 140. Ulkoseinärakenteen US8 ikkunapellin kaato on tehty muurauslaastilla ja laasti täyttää kuorimuurauksen tuuletusvälin pellityksen kohdalta.

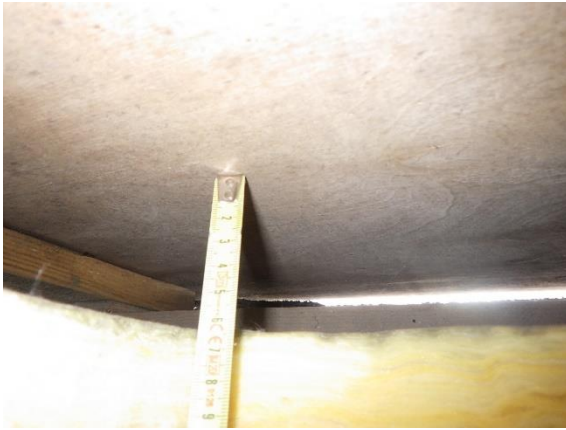
Kuva 141. Toisen kerroksen sirotekivipintaisen julkisivulevyn takana on noin 50 mm tuuletusväli.

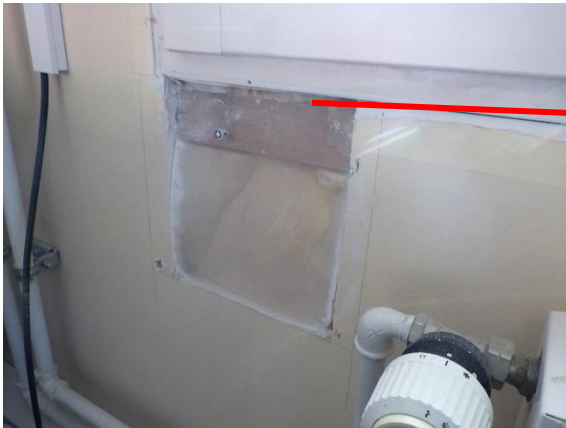
Ulkoseinärakenteessa US8 on höyrysulkuna rakennusmuovi, mikä on asennettu rakennusajankohdalle tyypillisesti limitetyin saumoin ilman muovin teippaamista liitoskohdista. Höyrysulku liittyy ikkunarakenteisiin sisäverhouslevynä olevan kipsilevyn avulla puristusliitoksella. Ikkunan ja puurankarungon liitos on tehty uretaanivaahdotuksella sekä osittain mineraalivillatilkkeellä. Höyrysulkuna oleva rakennusmuovi ei liity ikkunakarmin ilmatiiviisti.

Kuva 142. Höyrysulkuna oleva rakennusmuovia ei ole liitetty ilmatiiviisti ikkunakarmin.

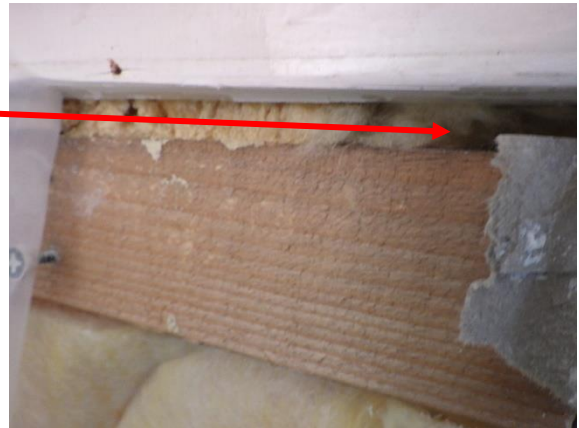
Kuva 143. Puurankarungon ikkunakarmin liitoksessa on uretaanivaahdotusta sekä mineraalivillaa tilkkeenä. Liitos ei ole ilmatiivis.

Ulkoseinärakenteen US8 ilmatiiviyttä voidaan pitää rakennusajankohdalle tyypillisenä, missä yleisesti on ilmavuotoja höyrysulun liitoskohdissa alapohja- ja ikkunarakenteisiin.

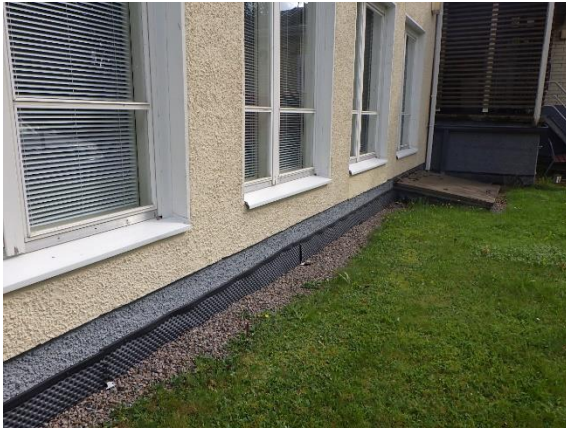
Kuva 149. 1950-luvun rakennuksen osien ikkunapellitusten kaadot ovat riittävät.

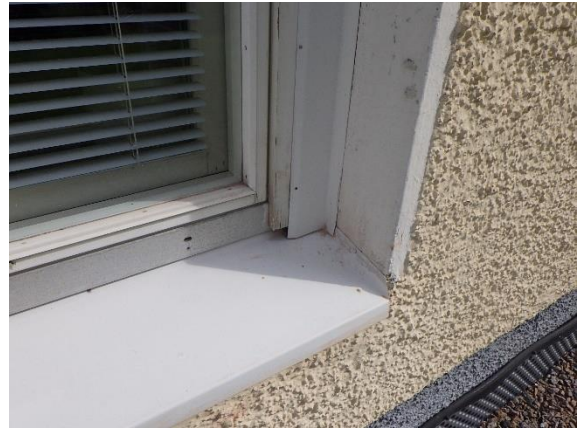
Kuva 150. Ikkunoiden puupuitteissa on huoltomaalauksen tarvetta lähitulevaisuudessa. Kuva 1950-luvun rakennuksen osa.

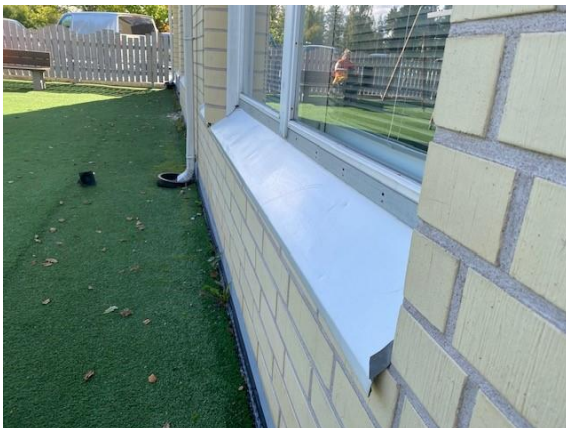
Kuva 151. 1990-luvun rakennuksen osan ikkunapellitusten kaadot ovat riittävät.

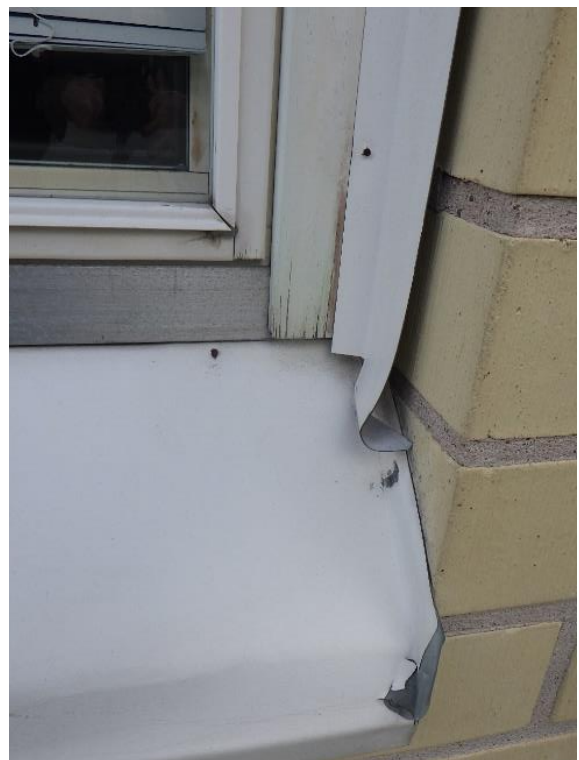
huoltomaalauksen tarvetta lähitulevaisuudessa. Ikkunoiden vesipellitusten kaadot ovat riittäviä. Vuoden 1991 laajennusosan ikkunapellitustuksissa havaittiin yksittäisiä vesivuotokohtia.

Kuva 152. Ikkunapellitustuksissa on paikallisesti vesivuotokohtia. Puupuitteissa ja peitelistoissa on huoltomaalauksen tarvetta lähitulevaisuudessa.

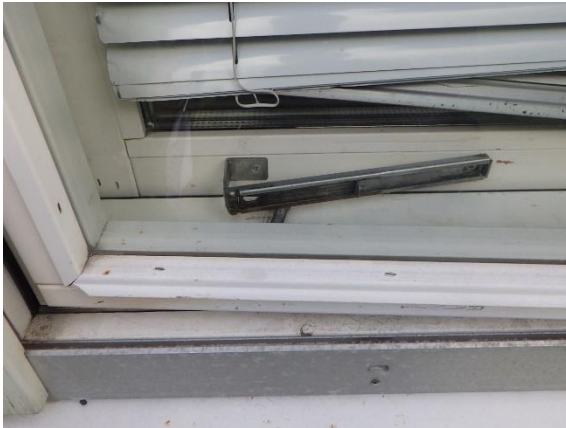
Vuoden 1991 laajennusosan tuuletusikkunoiden sulkumekanismit olivat toistuvasti rikkoutuneet ja osa tuuletusikkunoiden uloimmista ikkunoista oli auki, jolloin karmiväliin on mahdollista päästä vettä viistosateella.

Kuva 153. 1990-luvun rakennuksen osassa tuuletusikkunoiden sulkumekanismi on rikkoutunut ja tuuletusikkunoita on auki / raollaan.

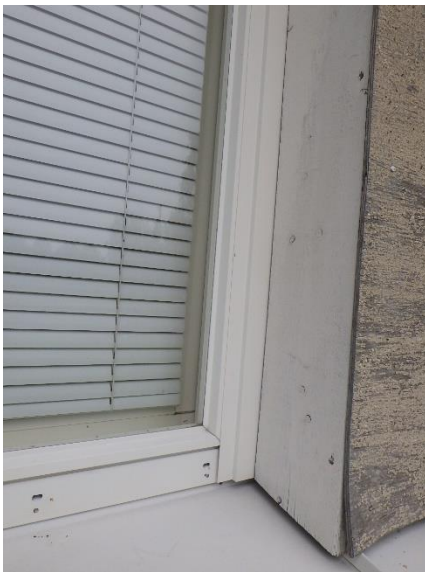
Rakennuksen osan A vuonna 1998 valmistuneen laajennusosan ikkunat ovat ulkopuitteiltaan alumiinisia MSE-ikkunoita. Näiden ikkunoiden kuntoluokka on hyvä (kuntoluokka 4). Ikkunoiden vesipellitusten kaadot ovat riittävät ja ikkunapellityksissä tai liitoksissa ei havaittu vesivuotokohtia.

Kuva 154. Vuoden 1998 laajennusosassa on alumiinipuitteisiä MSE-ikkunoita.

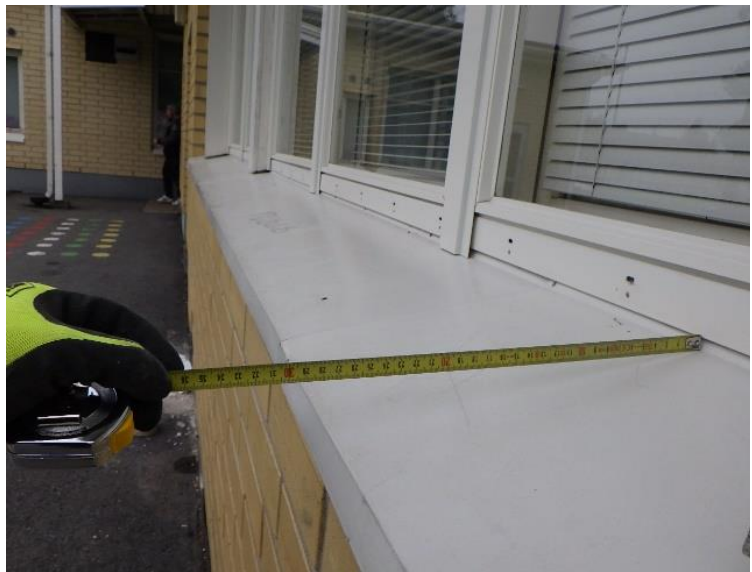
Kuva 155. Ikkunapeltien kaadot ovat riittäviä vuoden 1998 laajennusosassa.

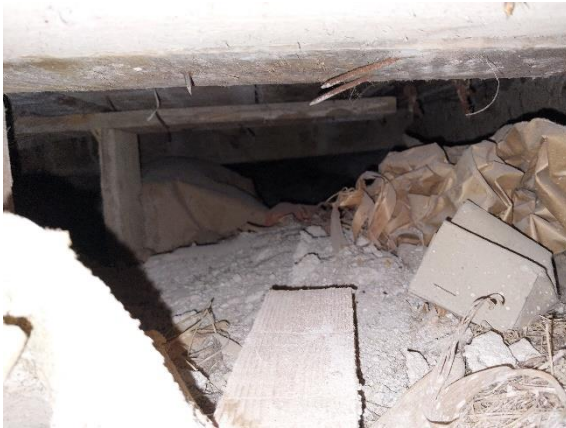
Rakenneavausten RA-VP2 ja RA-VP6 perusteella välipohjarakenne VP2 on alalaattapalkisto, mikä on alkuperäisessä kunnossa. Palkiston ontelotilassa on rakennusaikaiset muottilaudat sekä täytönä sekalaista rakennusjätettä. Ontelotilasta tuli voimakas homeen haju rakenteen molemmista avauskohdista. Aulan 1003 ja tilan 2002 lattiapinnoitteena on mosaiikkibetoni (noin 40 mm). Palkiston ylälaatan paksuus on noin 60 mm.

Kuva 161. Rakenneavaus RA-VP2. Alalaattapalkiston ontelotilassa on rakennusjätettä sekä rakennusvaiheen muottilaudat.

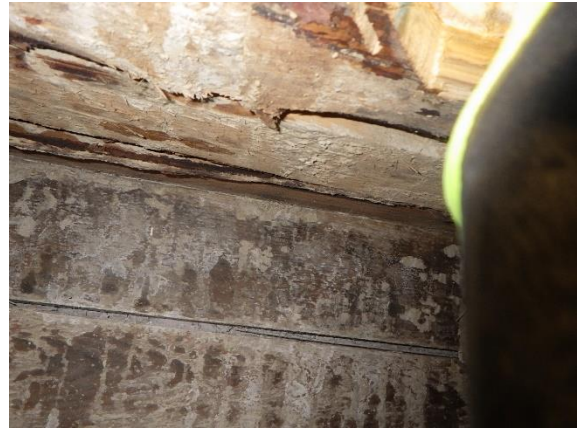
Kuva 162. Rakenneavaus RA-VP6. Alalaattapalkiston ontelotilassa on rakennusjätettä sekä rakennusvaiheen muottilaudat.

Välipohjarakenteeseen VP2 ei ole tehty ilmatiivyyttä parantavia korjaustoimenpiteitä. Havaintojen perusteella välipohjan pintalaatan ja kantavien seinien liitoksissa on näkyviä betonin kuivumiskutistumasta aiheutuneita rakoja. Alalaatassa on mahdollista olla ilmavuotoja esim. läpivientien ja halkeamien kautta.

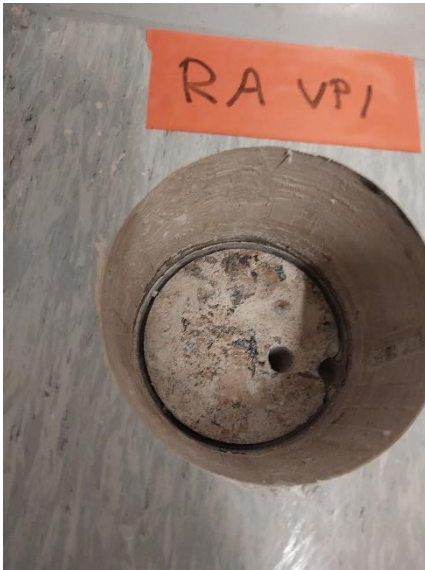
Rakenneavauksen RA-VP1 perusteella välipohjan VP3 rakennekerrokset poikkeavat kuvassa 163 esitetystä rakenteesta. Rakenneavauksen perusteella rakennekerrokset ovat lattiapinnasta alaspäin seuraavat:

**Kuva 164. Rakenneavaus RA-VP1. Väli-
pohjan VP3 rakennekerrokset.**

Rakenneavausten perusteella välipohjarakenteessa VP3 ei ole sisäilmaston laadun kannalta merkittäviä epäpuhtauksia. Rakennepiirustusten perusteella välipohjarakenteeseen tehty pintalaatta on rakennettu radonturvalliseksi.

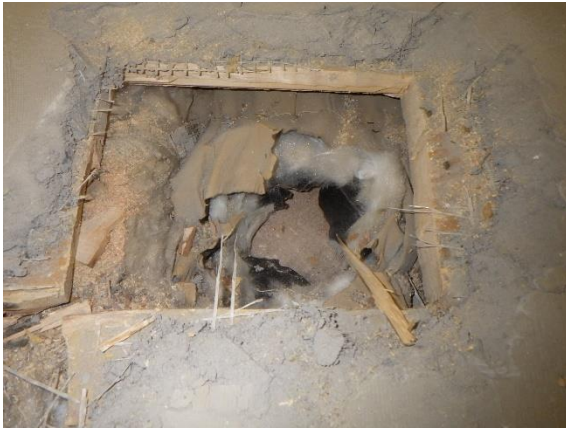
- muovimatto
- kuituvahvistettu tasoitekerros, 25 mm
- lakattu puulattia, 30 mm
- koolaus + valkea lasivilla (lasivillan ympärille ommeltu tervapaperi), 100 mm
- teräsbetoni, 110–130 mm
- maalattu muottilaudoitus, alakattopinta (osassa käytävän 1004 ja 1005 alakattoa)
- alakattotila, tekninen tila, teräsbetonipalkisto
- ripustettu alakatto

Kuva 165. Rakenneavaus RA-VP4. Ylälaattapalkiston puukoolatun lattian rakennekerrokset.

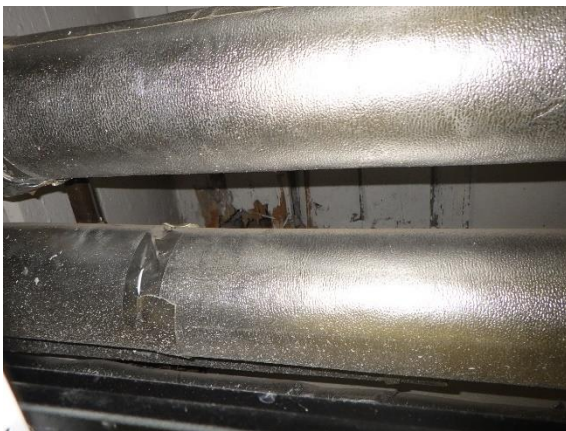
Ensimmäisen kerroksen käytävien 1004 ja 1005 alakattotiloissa on näkyvissä ylälaattapalkiston alkuperäiset muottilaudat, joiden päällä on osassa alakattorakennetta maalattua puukuitulevyä (Haltex). Muottilaudat ovat voineet vaurioitua ylälaattapalkiston rakennuskosteudesta.

Kuva 166. Ensimmäisen kerroksen käytävän 1004 ja 1005 alakattotilassa on ylälaattapalkiston muottilauoituksia.

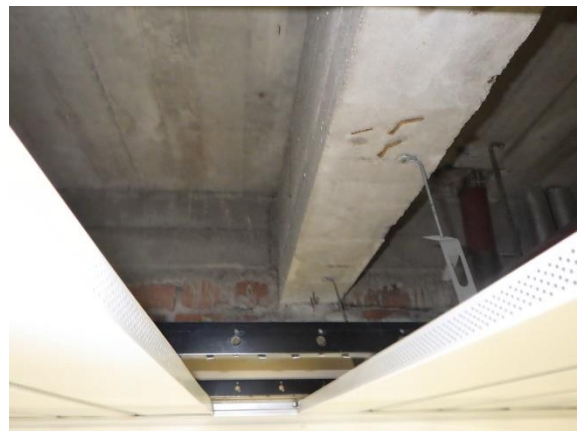
Kuva 167. Kuva käytävän 1005 alakattotilasta, mistä muottilauoituukset on poistettu alakattotilasta.

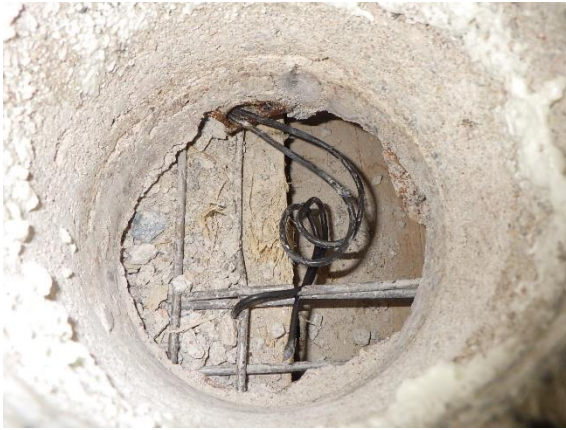
Kuva 168. Ensimmäisen kerroksen käytävän alakatossa olevat muottilauδοitukset, kuva rakenneavauksesta RA-VP5.

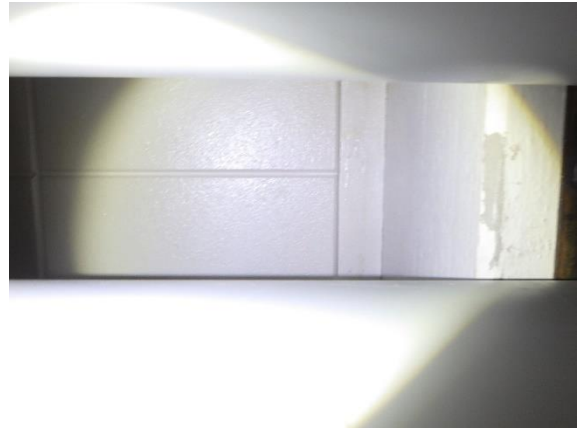
Kuva 169. Rakenneavauskohdassa RA-VP5 ensimmäisen kerroksen käytävän sisäkattopintana on muottilauδοituksen sisäpinnassa maalattu puukuitulevy (Haltex).

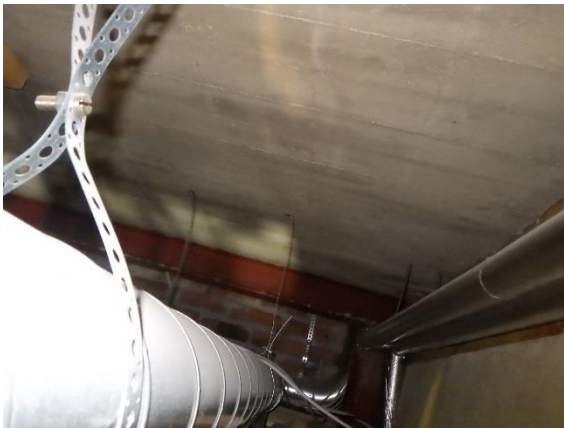
Rakennuksen A osan vuoden 1998 laajennusosan välipohjarakenteesta ei ole rakennepiirustuksia. Havaintojen perusteella välipohjarakenteena on teräsbetoninen ontelolaatta, mikä tukeutuu laajennusosan teräsrunkoon. Välipohjarakenteeseen ei tehty rakenneavauksia.

Kuva 172. Kuva vuoden 1998 laajennusosan alakattotilasta, missä näkyvissä toisen kerroksen välipohjarakenne sekä sitä kantava teräsrunko.

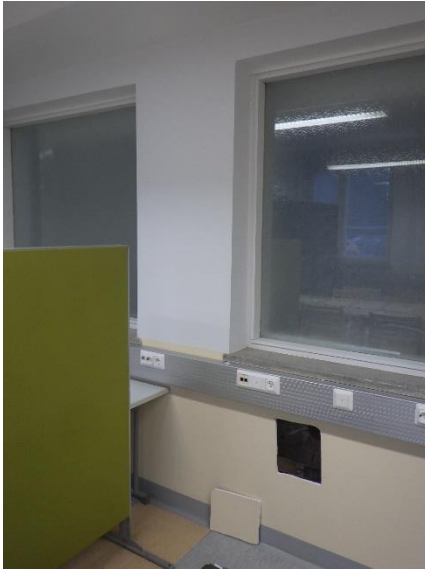
Kuva 176. 1950-luvun rakennuksen osaa on laajennettu. Laajennuksessa ulkoseinä on muutettu väliseinäksi, kuva tilasta 1031.

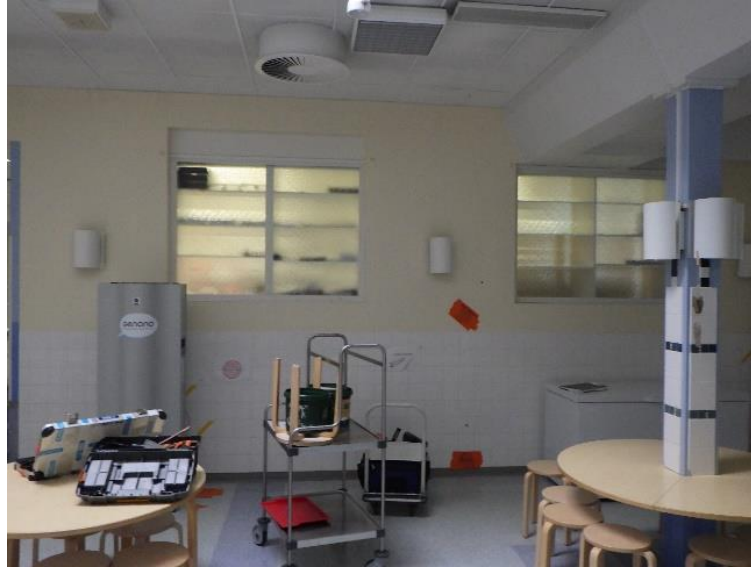
Kuva 177. Ruokala on laajennettu 1950-luvun rakennuksen osan yhteyteen vuonna 1991. Laajennuksessa ulkoseinä on muuttunut väliseinäksi.

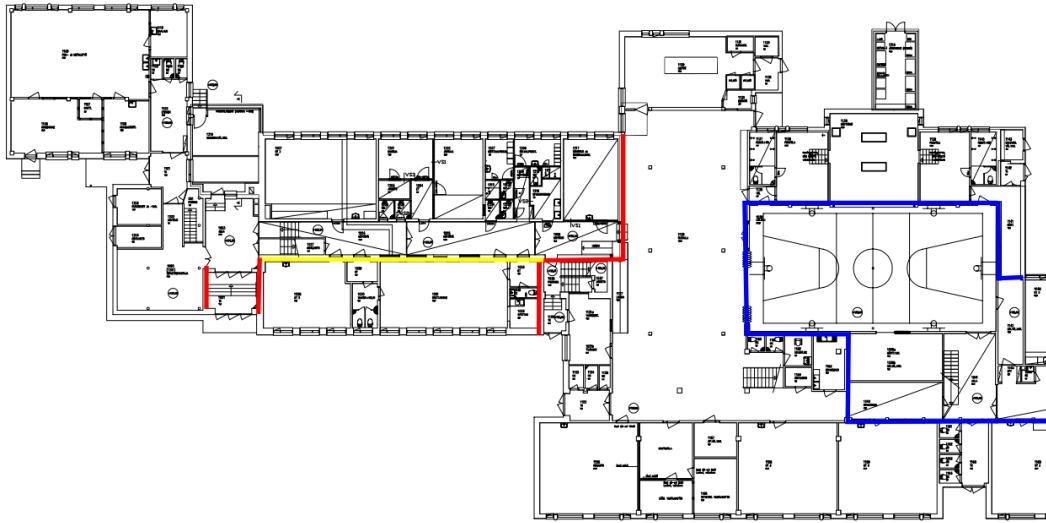
Kuva 178. Ensimmäisen kerroksen pohjapiirustuksessa on keltaisella 1950-luvun ulkoseinästä väliseinäksi muutettu rakenne, mitä on korjattu vuonna 2014. Vastaavasti punaisella ovat 1950-luvun ulkoseinärakenteista väliseiniksi muutetut seinät, jotka ovat alkuperäisessä kunnossa. Kuvassa sinisellä ovat 1960-luvun ulkoseinistä väliseiniksi muutetut rakenteet.

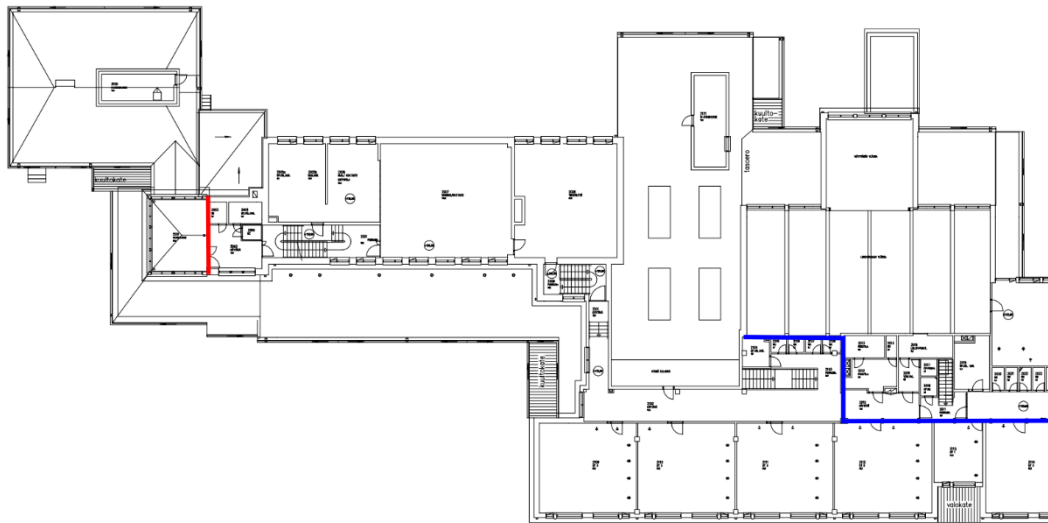
Kuva 179. Toisen kerroksen pohjapiirustuksessa on punaisella 1950-luvun ulkoseinä-rakenteista väliseiniksi muutetut seinät, jotka ovat alkuperäisessä kunnossa. Kuvassa sinisellä ovat 1960-luvun ulkoseinistä väliseiniksi muutetut rakenteet.

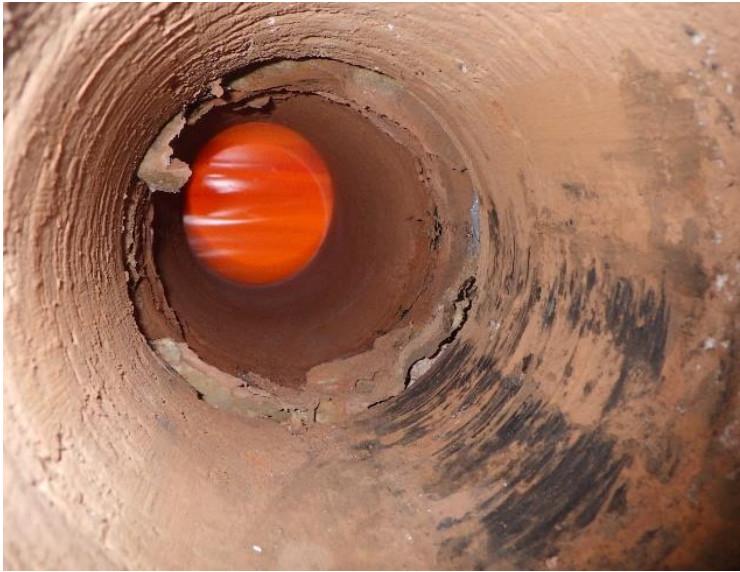
Kuva 180. Rakenneavaus RA-VS2. Väliseinärakenteessa on alkuperäinen 1950-luvun ulkoseinän kuorimuuraus ja lämmöneristys. Kuva ruokalan väliseinärakenteesta.

1950-luvun ulkoseinästä väliseinäksi muutetusta seinärakenteesta otettiin yhteensä kaksi materiaalinäytettä ensimmäisen kerroksen rakenneavausten RA-VS2 ja RA-VS3 kautta. Näytteet otettiin alkuperäisestä lasivillasta ja sen ympärillä olevasta tervapaperista. Materiaalinäytteiden laboratorioanalyysitulosten perusteella molemmissa näytteissä on vahva viite vauriosta. Näytteissä esiintyy tai runsaasti tai kohtalaisesti homesieniä ja bakteereja. Lisäksi näytteissä on kohtalaisesti tai runsaasti kosteusvaurioon viittaavia aktinomykeettejä, jotka tunnetaan myös sädesieninä.

Laboratorioanalyysitulosten perusteella ensimmäisen kerroksen alkuperäisissä 1950-luvun lasivillaeristeissä on laajalti vaurioita. Laboratorioanalyysivastaus on raportin liitteessä 3.

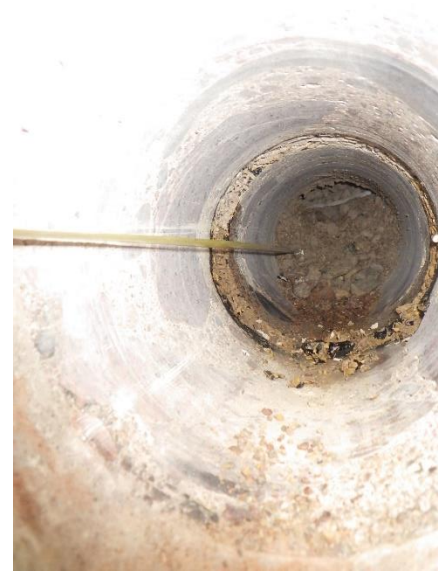
Kuva 181. Rakenneavaus RA-VS2. Väliseinässä on alkuperäinen 1950-luvun sokkelirakenne, missä lämmöneristeenä on lastuvillalevy. Kuva ruokalan väliseinärakenteesta.

1950 luvun väliseiniksi muutettujen ulkoseinistä otettiin kaksi materiaalinäytettä haitta-aineanalyysiä varten. Rakenneavauksen RA-VS2 kautta otettiin näyte PA1 sokkelin bitumisivellystä. Näytteessä ei todettu asbestia tai PAH-yhdisteitä yli vaarallisen jätteen raja-arvon. Näytettä vastaavat materiaalit voidaan käsitellä normaalisti.

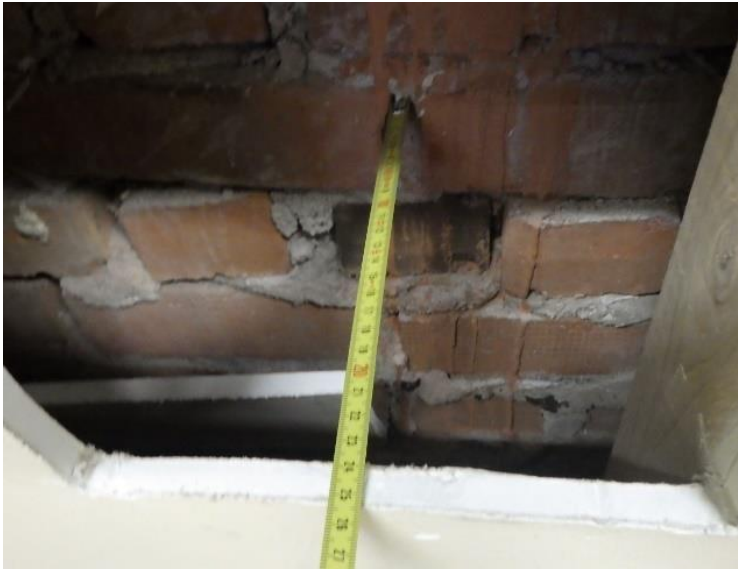
Väliseinärakenteeseen tehtiin rakenneavaus RA-VS3. Rakenneavauksen perusteella massiivitiili-seinärakenteen sisäpintaan on tehty puurankarunkoinen kipsilevyverhottu seinärakenne. Kipsilevyseinän takapuolelta ikkunoiden välissä olevan tiilipilarin kohdalta sokkelin betonirakenteista ulkokuorta ja verhomuurausta sekä niiden takana olevaa lasivillaeristystä ei ole purettu. Tiilipilarin kohdalla myös sokkelihalkaisussa on alkuperäinen lastuvillalevyeristys. Puretun verhomuurauksen kohdalla massiivitiiliseinää ei ole puhdistettu eikä ikkunoiden tilke-eristeenä olevaa pellavarivettä ole poistettu. Väliseinän kipsilevyverhouksen takana oli rakenneavauskohdassa homeen hajua.

Kuva 183. Rakenneavaus RA-VS3. Korjatun väliseinän sisäpinnassa on tilan 1031 puolella puurankarunkoinen ja levyverhottu seinärakenne.

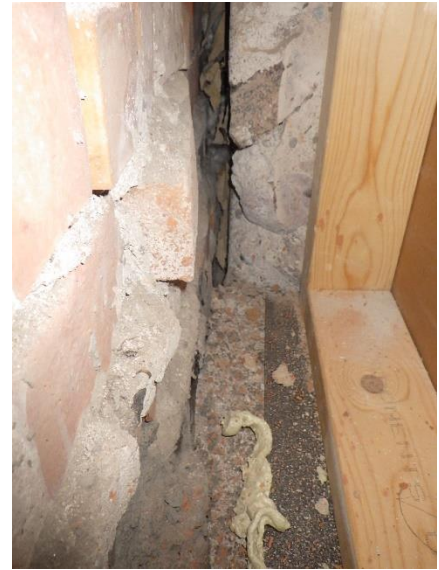
Kuva 184. Levyverhotun seinän takana on näkyvissä tiilipilarin alkuperäiset lämmöneristeet sekä sokkelihalkaisun alkuperäiset lämmöneristeet.

1950-luvun entisiä ulkoseinärakenteita on osittain uusittu ikkunoiden alapuolelta vuoden 2014 korjausten yhteydessä, mutta ikkunavälien tiilipilareiden kohdalla rakenteet ovat alkuperäisiä. Rakenneavauksien kautta todettiin selkeää homeen hajua ja ilmavuotoreittejä alapohjan täyttökerroksista sisäilmaan päin. Alkuperäisestä rakentamisaikakaudelta peräisin olevasta lasivillaeristeestä otetut materiaalinäytteet tukevat aistinvaraisesti tehtyjä havaintoja ja näytteissä havaittiin laboratorioanalyysissä vahvoja viitteitä vaurioista.
