Projektinumero
1510075603-004

Päivämäärä
6.11.2023

PARKANO, KESKUSTAN KOULU, A- JA B-OSAT

KOSTEUS- JA SISÄILMATEKNINEN KUNTOTUTKIMUS

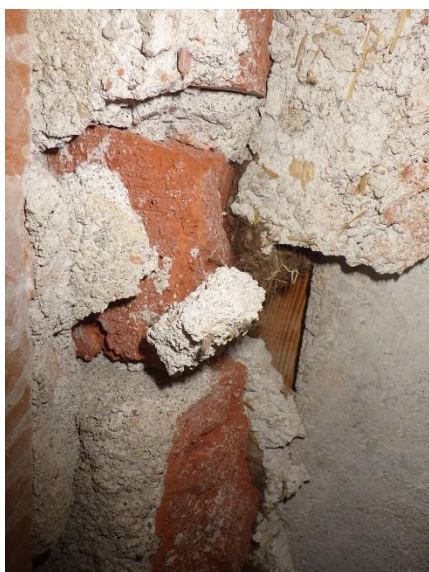
Kuva 185. Puretun kuorimuurauksen takana olevaa massiivitiiliseinää ei ole puhdistettu. Ikkunoiden tilke-eristeenä olleet pellavariveet ovat jääneet rakenteeseen.

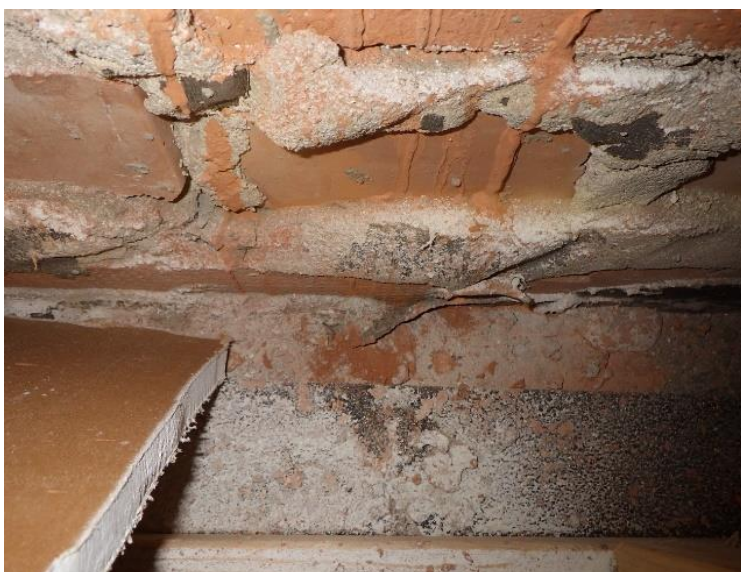
Kuva 186. Puretun kuorimuurauksen takana olevaa massiivitiiliseinää ei ole puhdistettu.

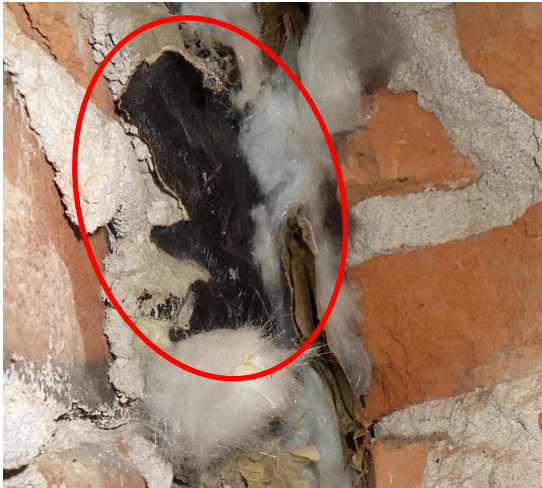
Rakenneavauksen RA-VS3 kautta otettiin näyte PA4 bitumipaperista. Näytteessä ei todettu asbestia, mutta PAH-yhdisteiden osalta vaarallisen jätteen raja-arvo ylittyy. Näytettä vastaavat materiaalit tulee käsitellä ja hävittää vaarallisenä jätteenä RATU 82-0381 mukaisesti. Haitta-ainepitoinen materiaali ei aiheuta vaaraa tilojen normaalille käytölle. Näytettä PA4 vastaavaa bitumipaperia esiintyy alkuperäisen 1950-luvun ulkoseinärakenteissa. Osittain bitumipaperi on purettu pois vuoden 2014 korjausten yhteydessä ensimmäisestä kerroksesta. Haitta-aineanalyysin tulos on tämän raportin liitteenä 4.

Kuva 187. Verhomuurauksen takana olevasta bitumipaperista otettiin näyte PA4.

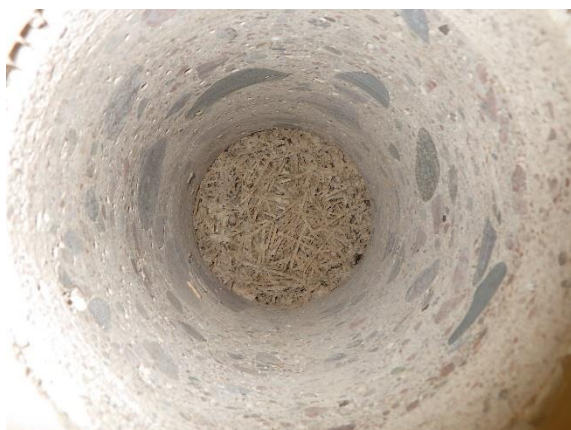
Kuva 188. Rakenneavaus RA-VS1. Ulkoseinästä muutetun väliseinän alkuperäisen sokkelin lämmöneristeenä on lastuvillalevyä.

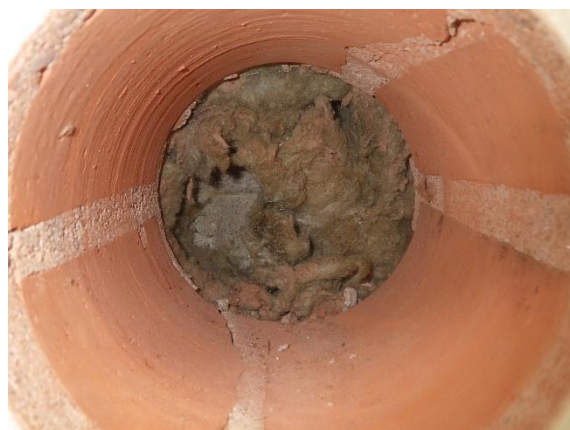
Kuva 189. Rakenneavaus RA-VS4. Ulkoseinästä muutetun väliseinän entisen kuorimuurauksen takana oleva mineraalivillaeristys.

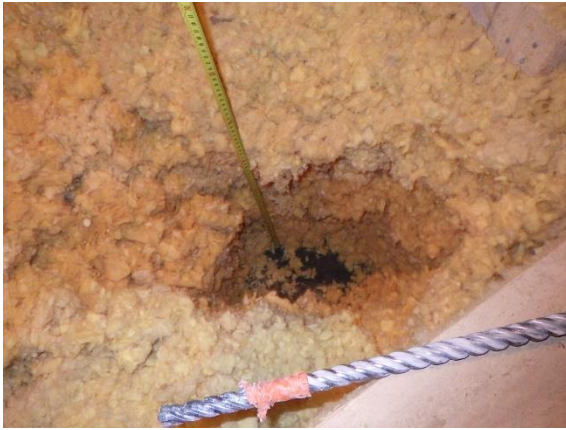
Yläpohjarakenteeseen YP1 kantavana rakenteena on teräsbetoninen ylälaattapalkisto. Yläpohjarakenteeseen tehtiin rakenneavaus RA-YP1, minkä perusteella rakennekerrokset ovat ullakkotilasta sisälle päin ovat seuraavat:

Kuva 191. Rakenneavaus RA-YP1. Yläpohjan YP1 rakennekerrokset ullakkotilasta tarkistettuna.

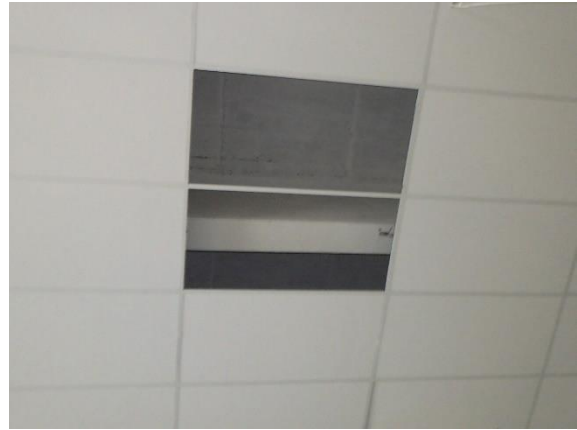
Kuva 192. Sisäkaton takana on näkyvissä yläpohjan kantavana rakenteena oleva ylälaattapalkisto. Kuva tilasta 2007.

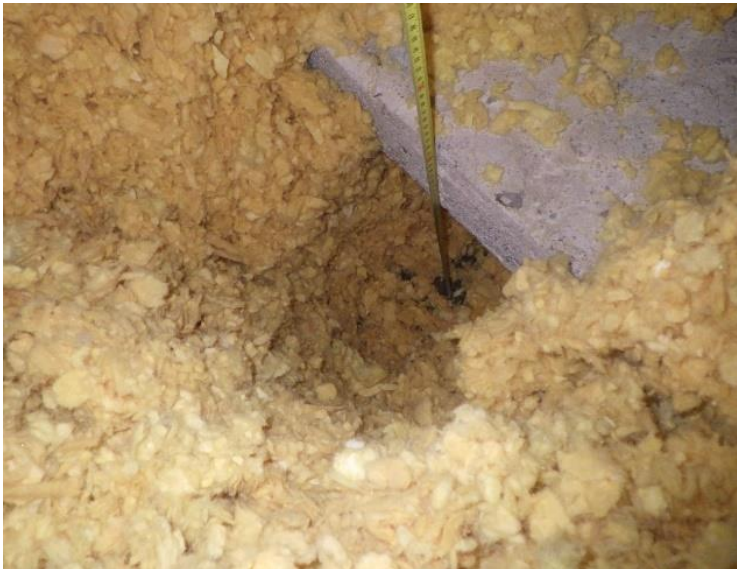
Yläpohjarakenteesta YP2 on havaintojen perusteella poistettu ylälaatta sekä alalaattapalkiston ontelotilassa olleet alkuperäiset eriste- ja täytemateriaalit. Puurakenteiset vesikattorakenteet on tuettu teräsbetonipalkiston päältä.

Kuva 193. Ylälaatta on purettu ja vanhat eristemateriaalit on korvattu puhallusvillalla.

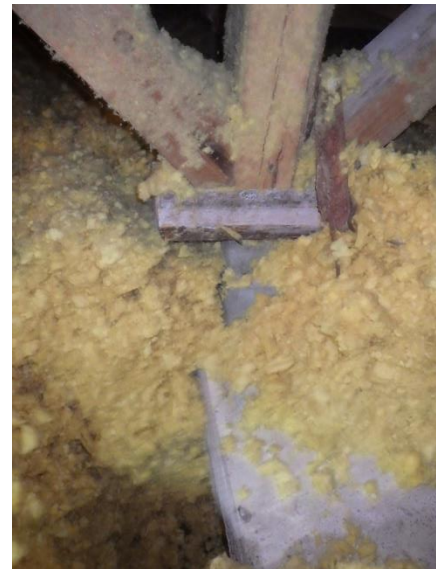
Kuva 194. Puiset vesikattorakenteet tukeutuvat teräsbetonipalkistoon.

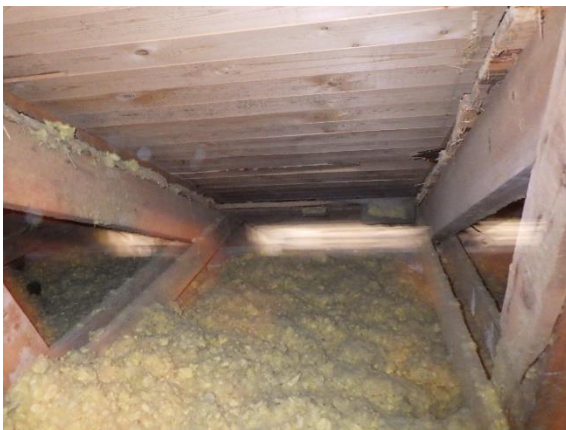
Yläpohjarakenteiden YP1 ja YP2 ullakkotila tuulettuu hyvin räystäärakenteissa olevien tuuletusaukkojen kautta, eikä vesikattorakenteissa ole viitteitä ullakkotilan huonosta ja riittämättömästä tuulettumisesta.

Kuva 196. Yläpohjarakenne tuulettuu räystäiden tuuletusaukkojen kautta

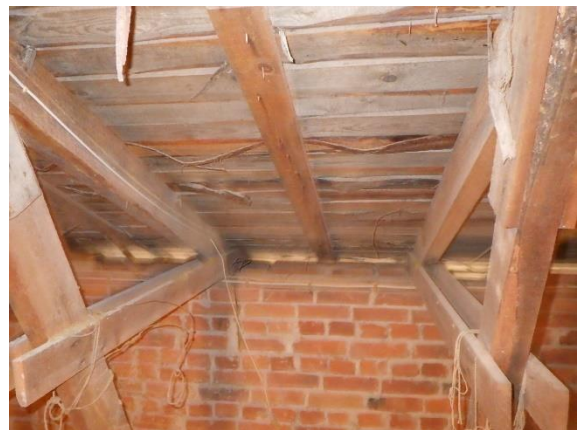
Kuva 197. Yläpohjarakenteen tuulettumisessa ei havaittu puutteita.

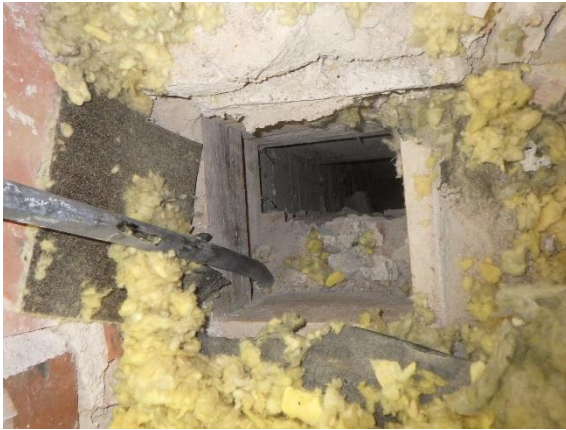
Ullakkotilassa on käytöstä poistettuja savuhormeja sekä painovoimaisen ilmanvaihdon poistohormeja. Osa hormoneista on avoinna yläpohjarakenteisiin ja/tai yläpohjan ullakkotilaan. Tiivistämättömien savuhormien kautta on mahdollista liikkua vuotoilmavirtauksia ullakkotilasta teknisiin tiloihin tai poistoilmahormien kautta myös työ- ja oleskelutiloihin.

Kuva 198. Käytöstä poistettu ilmanvaihdon poistohormi on avoin yläpohjatilaaan

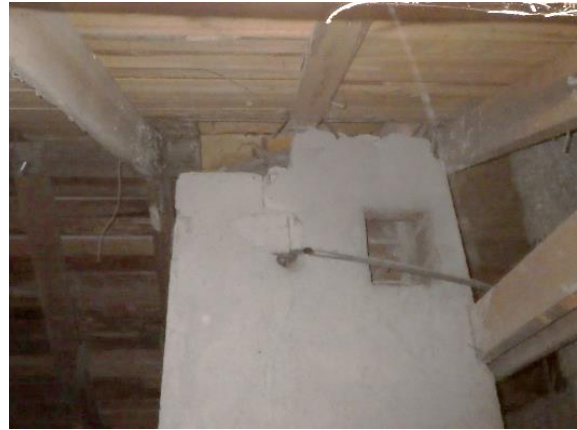
Kuva 199. Käytöstä poistettu savuhormi ullakkotilassa. Hormi on katkaistu vesikatteen alapuolelle.

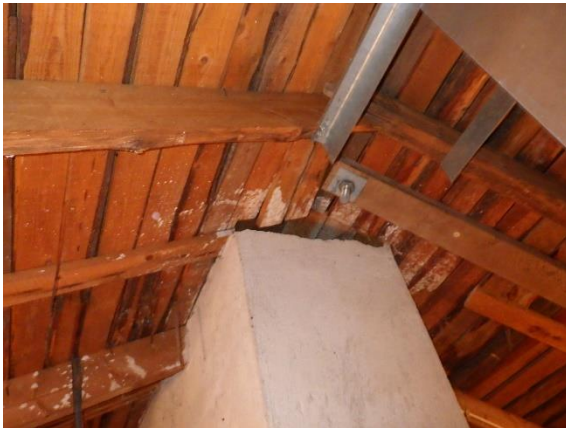
Kuva 200. Savuhormi on katkaistu vesikatteen alapuolelle. Vesikattorakenteet jatkuvat yhtenäisenä vanhan hormirakenteen yli.

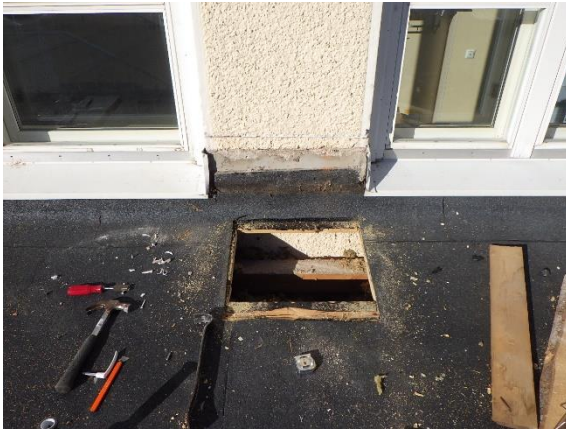
Kuva 201. Yläpohjarakenteen rakenneavaus RA-YP3 1950-luvun yksikerroksisella osalla.

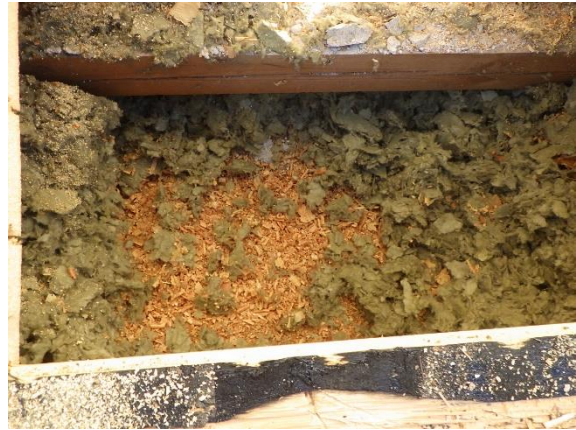
Kuva 202. Yläpohjaan on lisätty puhallusvillaa vanhan kutterilastun päälle. Tuulettusväli 20–100 puhallusvillan päällä.

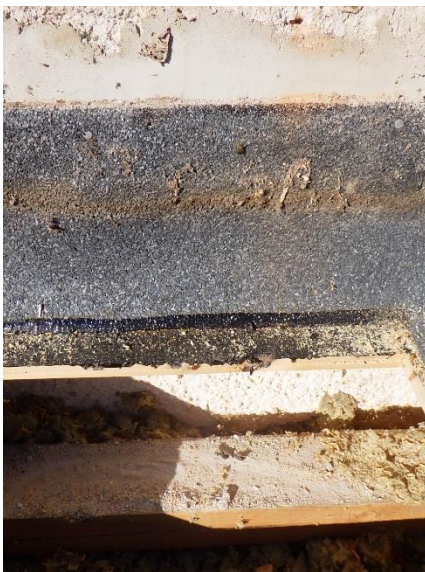
Yläpohjarakenteen YP3 kohdalla kattomuotona on pulpettikatto, ja se liittyy rintataitteella ulkoseinärakenteeseen US1. Yläpohjan ontelotila tuulettuu räystäältä sekä alipaineventtiilien kautta. Yläpohjan ontelotila ei tuuletu rintataitteen kautta, koska bitumikermikate on liimattu ulkoseinärakenteen julkisivuun. Vesikattorakenteissa, kuten vesikatteen ponttilaudoituksessa ei ollut viitteitä riittämättömästä tuulettumisesta.

Kuva 203. Yläpohjarakenne ei tuuletu rintataitteen kautta, koska vesikate on liimattu vasten korkeamman osan ulkoseinää.

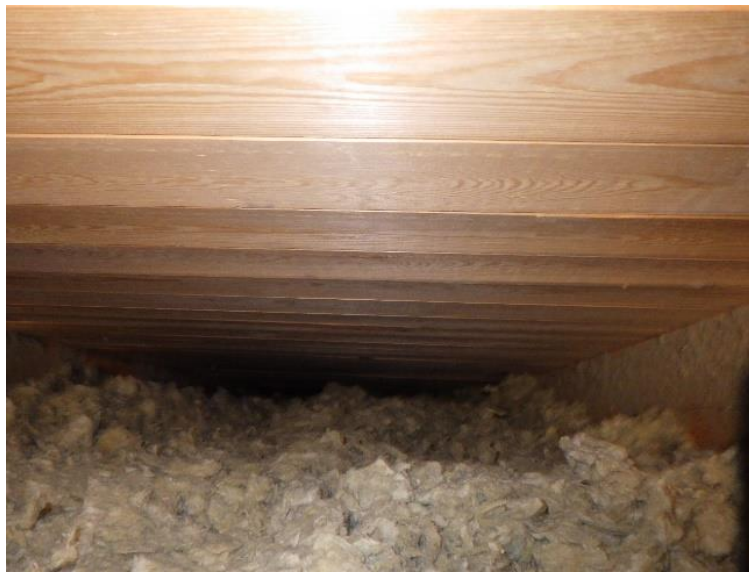
Kuva 204. Yläpohjan aluslaudoituksessa ei havaittu aistinvaraisesti vaurioita, jotka olisivat aiheutuneet riittämättömästä tuulettumisesta.

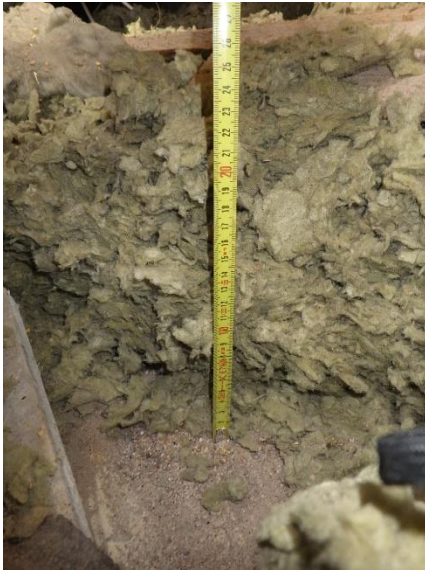
Kuva 205. Yläpohjan YP4 rakenneavaus RA-YP4. Puhallusvillan kerrospaksuus on 200-250 mm.

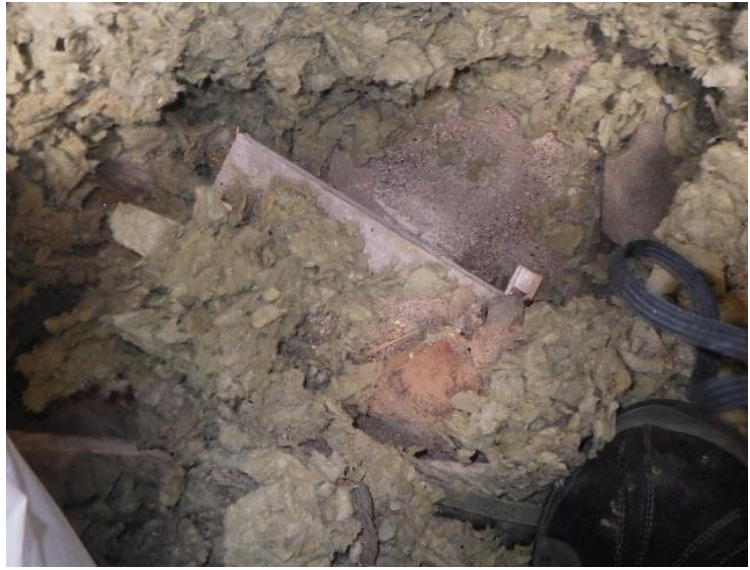
Kuva 206. Puhallusvillakerroksen seassa havaittiin vanhoja ruodelautoja.

Rakennuksen 1950-luvun osan itäpuolen sisäänkäyntiaulan kohdalla yläpohjan lämmöneristeenä on alkuperäistä kutterinlastua ja todennäköisesti vuoden 1991 korjausten yhteydessä lisättyä puhallettua mineraalivillaa. Puhallusvillan seassa havaittiin rakennusjätettä ja muottilaudoituksen kappaleita. Ylälaattapalkiston teräsbetonilaatan pinnalla ei ole höyrynsulkuna toimivaa rakennekerrosta. Höyrynsulkukerroksen puuttuminen ja käytetyt lämmöneristemateriaalit aiheuttavat lämpövuotoja yläpohjarakenteen lävitse heikentäen rakennuksen energiatehokkuutta.

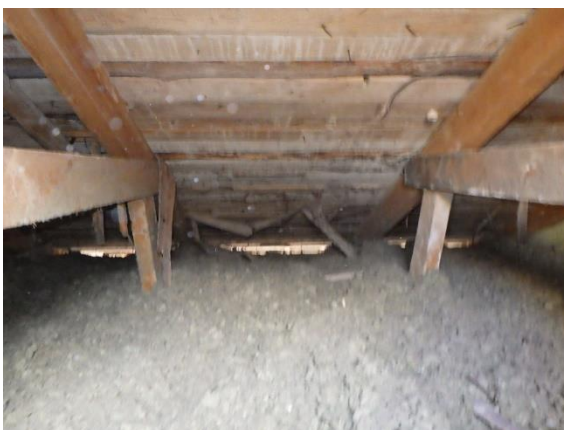
Ullakkotila tuulettuu hyvin räystäsrakenteiden kautta eikä vesikatto- tai yläpohjarakenteissa ollut tuulettumisen riittämättömyydestä viitteitä. Ullakkotilassa on vesikattorakenteiden korjaustöistä jäänyttä rakennusjätettä.

Kuva 207. Yläpohjarakenne tuulettuu räystäiden tuuletusaukkojen kautta.

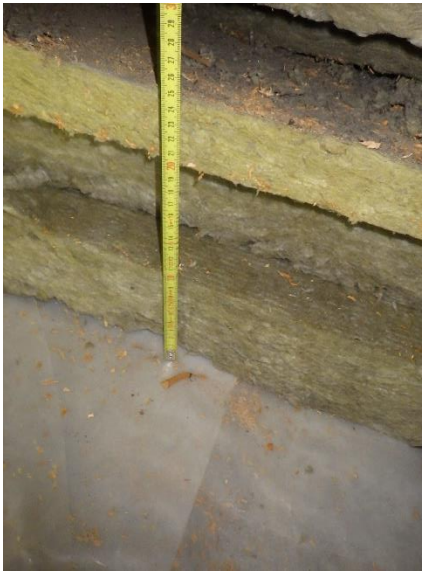
Yläpohjarakennetta YP5 tarkistettiin sekä eteläpään puukäsityötilojen ullakkotilasta että kaksikerroksisen rakennuksen osan ullakkotilasta. Rakenneavausten RA-YP5 ja RA-YP6 perusteella yläpohjan YP5 rakenteet vastaavat pääosin kuvassa 208 esitettyä rakennetta. Rakenneleikkauksessa esitetty tuulensuojavilla on asennettu pelkästään räystäiden läheisyyteen.

Kuva 210. Yläpohjarakenteessa YP5 on räystäiden läheisyydessä mineraalivillieristys 120 mm + 120 mm sekä ulkopinnassa 50 mm tuulensuojavilla.

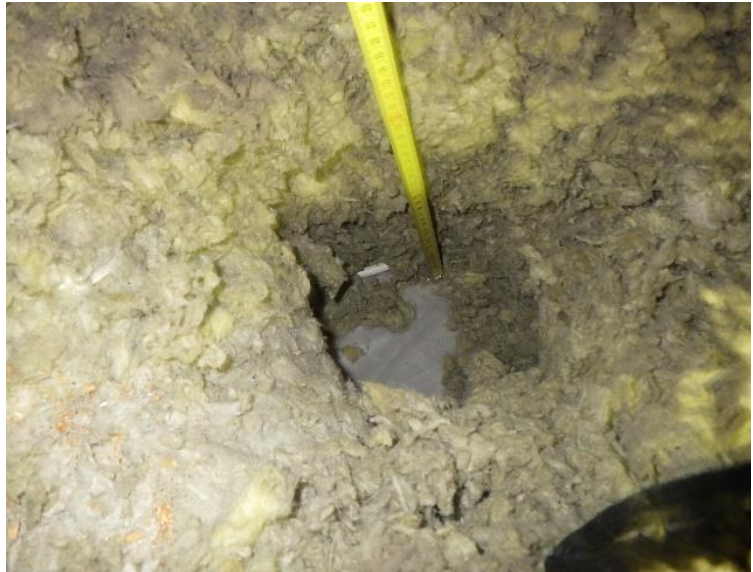
Kuva 211. Keskellä rakennusta yläpohjan YP5 lämmöneristeenä on puhallusvilla, minkä kerrospaksuus on noin 300 mm

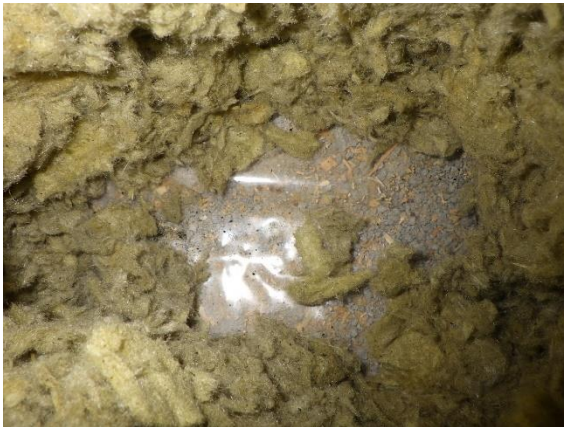
Rakenteessa höyrinsulkuna olevan rakennusmuovin ja ontelolaatan välissä on rakennusvaiheessa jäänyttä sahanpurua ja rakennusjätettä, kuten myös tuulensuojamineraalivillan ja puhallusvillan välissä. Rakennusmuovi on limitetty noin 200 mm. Muovin saumoja ei ole teipattu, mikä on yleistä rakennusajankohdalle.

Kuva 212. Rakennusmuovin ja ontelolaatan välissä on rakennusaikaista sahanpurua ja rakennusjätettä.

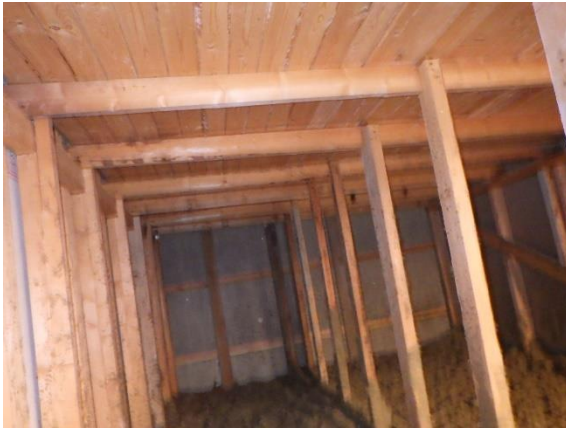
Kuva 214. Yleiskuva yläpohjarakenteista. Rakenteissa ei havaittu laaja-alaista vaurioitumista.

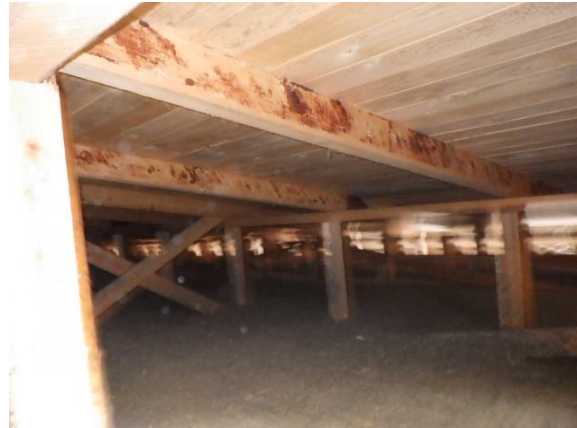
Kuva 215. Yläpohja tuulettu räystäsraakenteiden kautta.

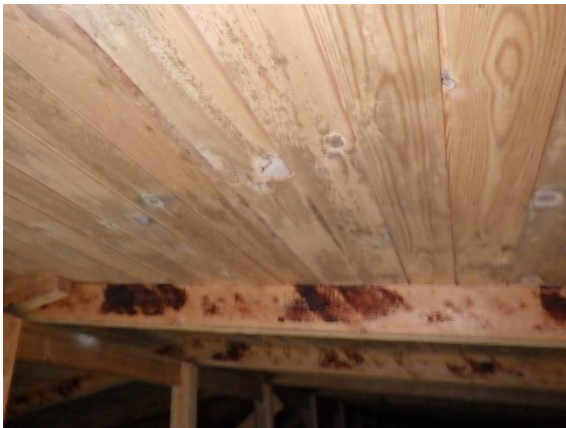
Rakennuksen B osan kaksikerroksisen rakennuksen osan vesikatteen ponttilaudoituksessa on paikoin näkyvää mikrobikasvua, mitä ei todettu muualla rakennuksen osien A ja B yläpohja- tai vesikattorakenteissa. Vesikaton ponttilaudoituksessa esiintyvä näkyvä mikrobikasvu ei heikennä rakennuksen sisäilmaston laatua. Pääosin yläpohjarakenteet YP5 olivat aistienvaraisesti hyväkuntoisia eikä rakenteissa ollut näkyvää kosteusrasituksen tai vuotoilmavirtausten aiheuttamia värimuutoksia.

Kuva 216. Paikallista mikrobikasvustoa vesikaton ponttilaudoituksessa.

Vuoden 1991 laajennusosien alueella yläpohjarakenteissa havaittiin paikallisia mikrobivaurioita vesikatteen ponttilaudoituksessa B-osan kaksikerroksisen rakennuksen alueella. Mikrobivaurioilla ei ole vaikutusta sisäilman laatuun. Yläpohjan höyrynsulkukerros on toteutettu rakennusmuovilla ja aikakaudelle tyypillisesti höyrynsulkumuovin limityksiä ei ole teipattu. Teräsbetonilaatan ja rakennusmuovin välissä sekä lämmöneristeen ja tuulensuojavillan välissä havaittiin sahanpurua ja rakennusjätettä, jotka eivät vaikuta sisäilman laatuun. Yläpohjarakenteen lämmöneristävyttä heikentää tuulenohjainten puuttuminen kattotuolien alapinnoilta räystäsalueella.

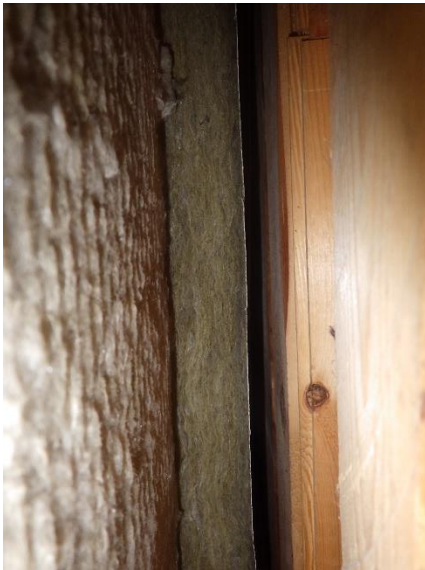
Ruokalan yläpohjan ontelotila on suunniteltu tuulettuvaksi sitä ympäröivien ulkoseinärakenteiden kautta / rintataitteiden kautta, koska ruokalan vesikatto on sitä ympäröiviä rakennuksen osien vesikattoja alempana. Ruokalan yläpohjan ontelotilassa ei havaittu tuuletuksen riittämättömyydestä johtuvaa kosteusrasitusta, koska yläpohja- ja vesikattorakenteissa ei ollut kosteusrasituksesta johtuvia näkyviä vaurioita tai mikrobikasvua.

Kuva 218. Ruokalan yläpohjan ontelotila tuulettuu ulkoseinän tuuletusvälin kautta.

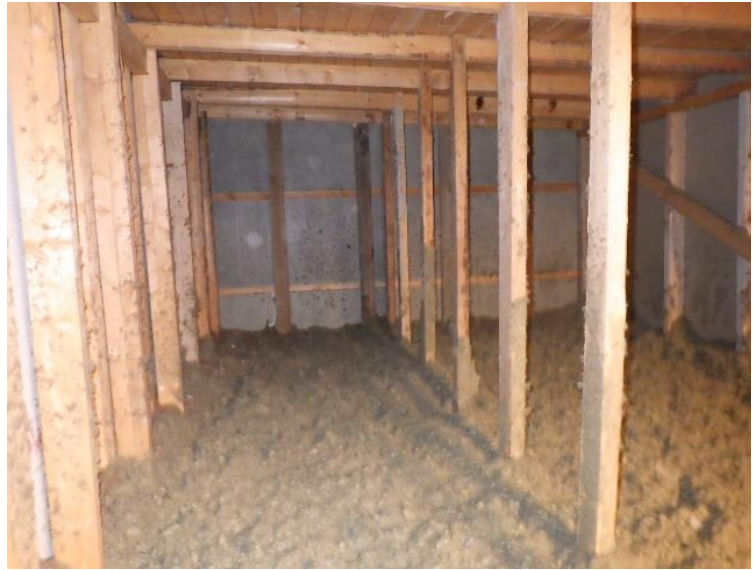
Kuva 219. Ruokalan yläpohjatilassa ei havaittu vaurioita.

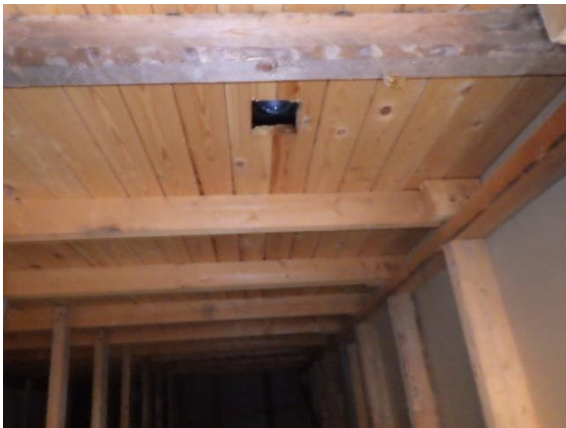
Kuva 220. Vesikaton ponttilaudoituksissa ei havaittu merkkejä mikrobikasvustosta tai muista vaurioista.

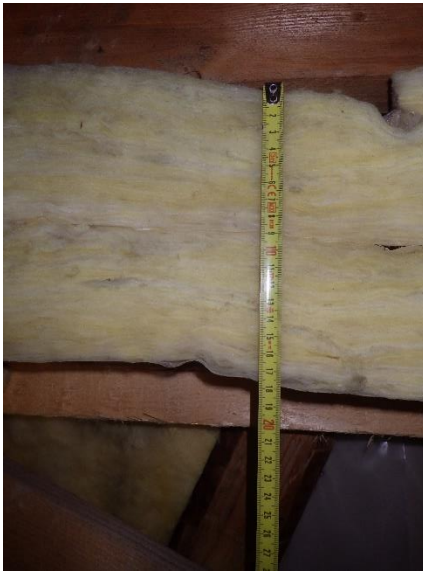
Kuva 221. Lämmöneristeenä käytetyn mineraalivillan kerrospaksuus on noin 200 mm.

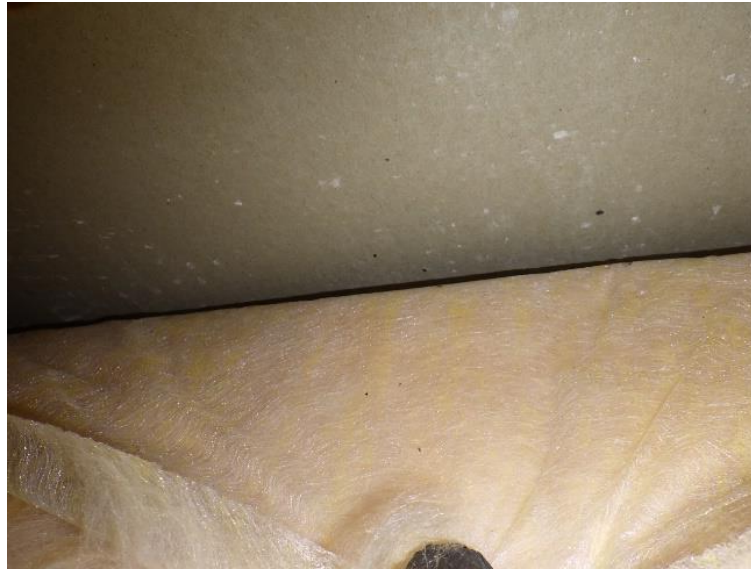
Kuva 222. Tuulensuojakipsilevyn alapinnalla ei havaittu viitteitä vaurioista.

Yläpohjarakenteessa on höyrynsulkuna rakennusmuovi, mikä on limitetty noin 200 mm. Muovin saumoja ei ole teipattu, mikä on ollut rakentamisajankohdalle tyyppistä. Yläpohjarakenteet olivat aistienvärisesti hyväkuntoisia eikä rakenteissa ollut näkyvää kosteusrasituksen tai vuotoilmavirtausten aiheuttamia värimuutoksia.

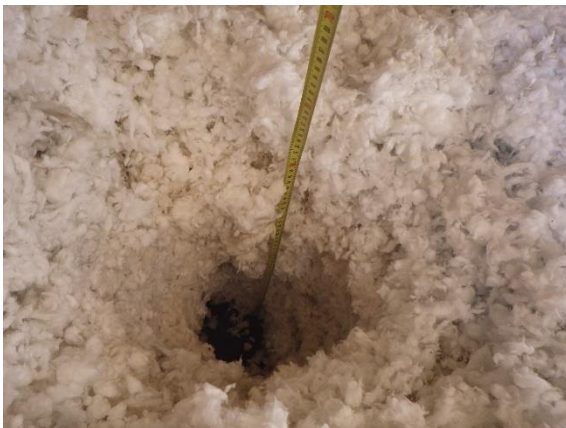
Kuva 225. Puhalluslasivillan kerrospaksuus on noin 500 mm.

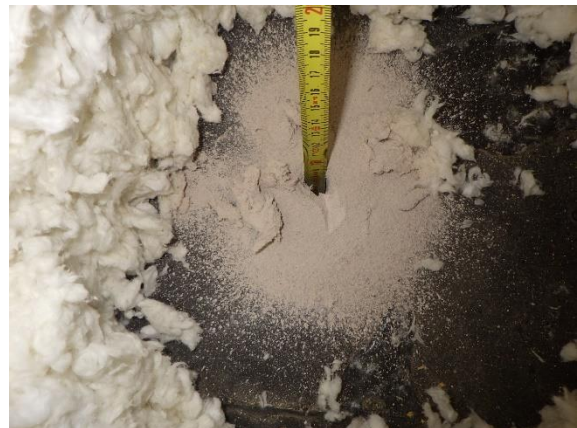
Kuva 226. Teräsbetoni-laatan pinnassa on höyrysulkuna bitumikermi.

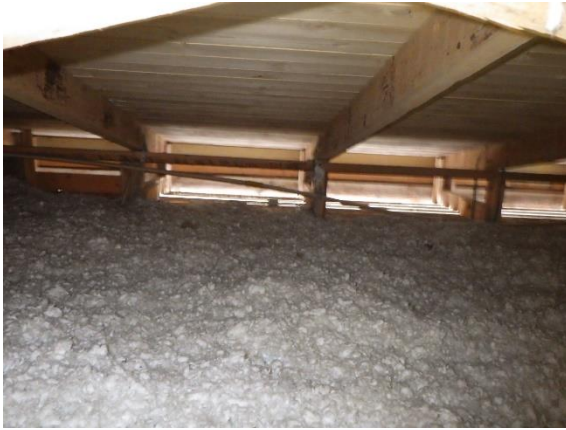
Rakenneavausten perusteella yläpohjarakenteesta YP7 on poistettu alkuperäinen lastuvillaeristys. Yläpohjan ontelotila tuulettuu räystäsrakenteiden kautta. Vesikatto- ja yläpohjarakenteissa ei ole viitteitä riittämättömästä tuulettumisesta ja rakenteet ovat aistienvaraisesti hyväkuntoisia.

Kuva 227. Yläpohjatila tuulettuu räystäs-
rakenteiden kautta.

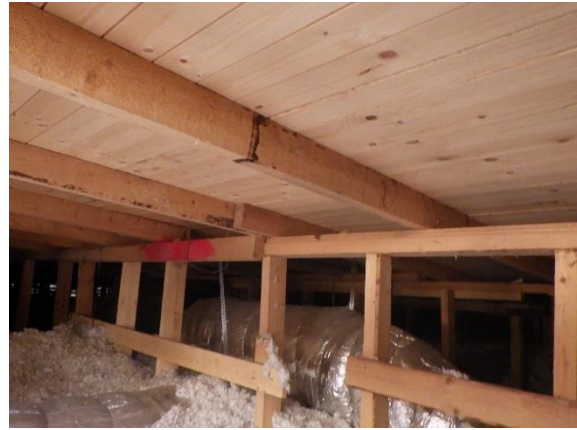
Kuva 228. Yläpohjatilassa ei havaittu viit-
teitä puutteellisesta tuulettumisesta.

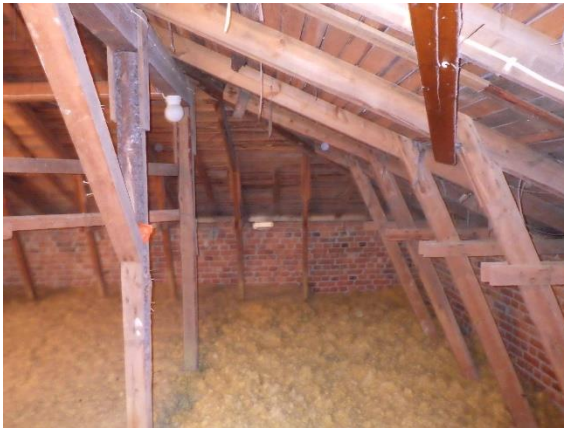
1950-luvun rakennuksen osan kolmikerroksisen ja aumakattoisen osan kantavat, puurakenteiset vesikattorakenteet ovat alkuperäisiä. Peruskorjauksessa alkuperäisen ruodelaudoituksen päälle on tehty 50X100mm K900 koolaus, minkä päälle on rakennettu uusi ponttilaudoitus ja kaksinkertainen bitumikermi. Vesikatteella ei ole lumiesteitä. Bitumikermikatteen kuntoluokka on tyydyttävä (kuntoluokka 3). Vesikaton pohjoispäädystä on jäkäläkasvustoa.

Kuva 233. Alkuperäisissä vesikattorakenteissa ei havaittu merkittäviä vaurioita.

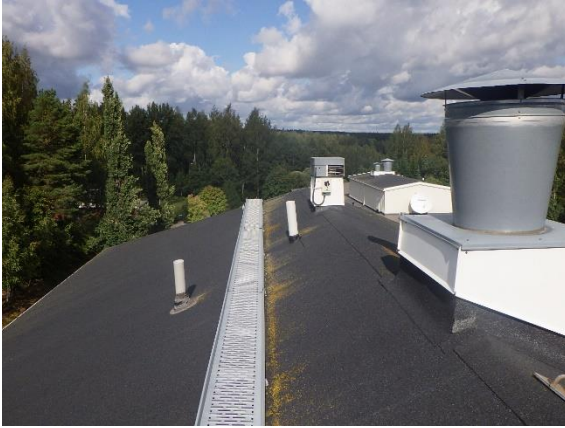
Kuva 235. Yleiskuvaa alkuperäisen osan vesikatolta.

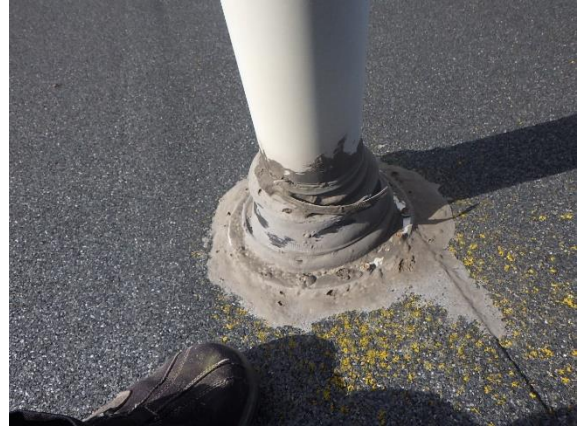
Kuva 236. Läpivientikappaleen kiristys-panta on irronnut.

1950-luvun rakennuksen eteläpäädyssä olevan kaksikerroksisen osan vesikattorakenteiden peruskorjaus on toteutettu vastaavasti kuin kolmekerroksisen aumakattoisen vesikaton peruskorjaus. Kattovedet rasittavat eteläpäädyn savupiipun rapattua julkisivupintaa ja rasitus on aiheuttanut rappaukseen näkyviä vaurioita. Vesikatteenä oleva kaksinkertainen bitumikermi on tyydyttävässä kunnossa. Yksittäinen viemärin tuuletusputken läpiviennin kiristyspanta on irronnut, mikä aiheuttaa läpiviennin kohdalla vesikaton vuotoriskin.

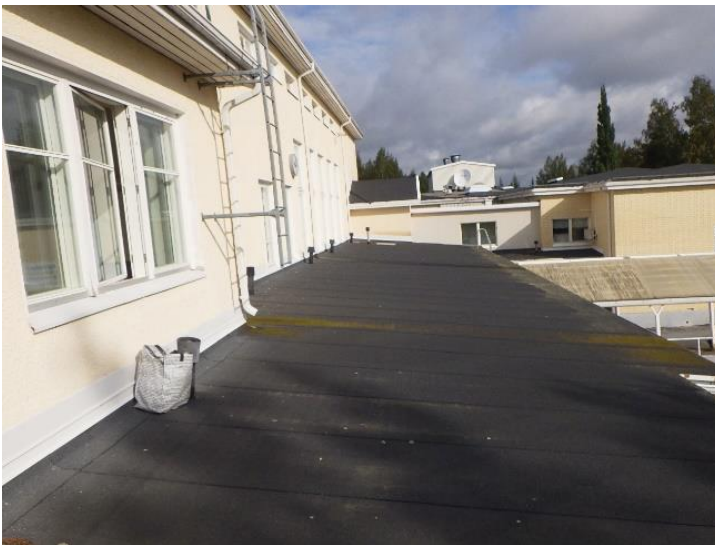
Kuva 237. 1950-luvun yksikerroksisen osan yläpohja tuulettuu räystäiden ja alipaineventtiilien kautta.

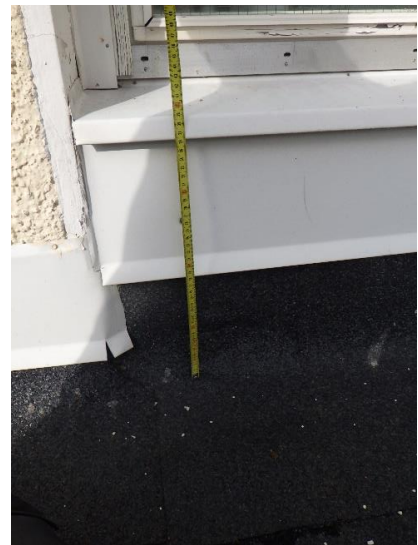
Kuva 238. Vesikaton rintataitetta suojaa pellitys.

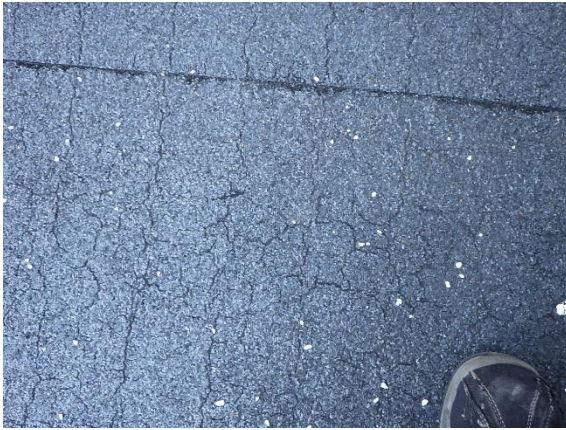
Yksikerroksisen 1950-luvun rakennuksen osan itäsivun pulpettikaton vuonna 1991 tehdyssä peruskorjauksessa on uusittu ponttilaudoitus sekä kaksinkertainen bitumikermikate. Bitumikermikate on nostettu rintataitteeni ulkoseinärakenteisiin yli 300 mm. Rakennuksen itäsivulla rintataitteen päällä on suojapellit. Vesikatolla on viisi alipaineventtiiliä yläpohjan tuuletusta varten. Yläpohja ei tuuletu rintataitteen kautta. Vesikatteella ei ole lumiesteitä. Itäsivun vesikatteen kuntoluokka on tyydyttävä (kuntoluokka 3).

Kuva 239. Vesikatteen pintakermissä on ikääntymisen merkkeinä pintakerroksen halkeilua.

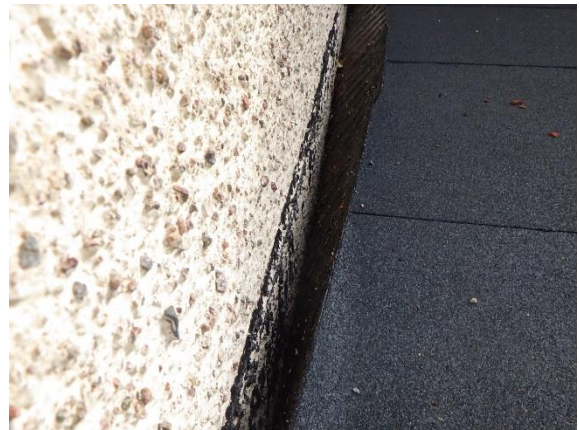
Kuva 242. Bitumikermin ylösnosto on paikoitellen irti ulkoseinästä. Kermien väliin pääsee sadevettä.

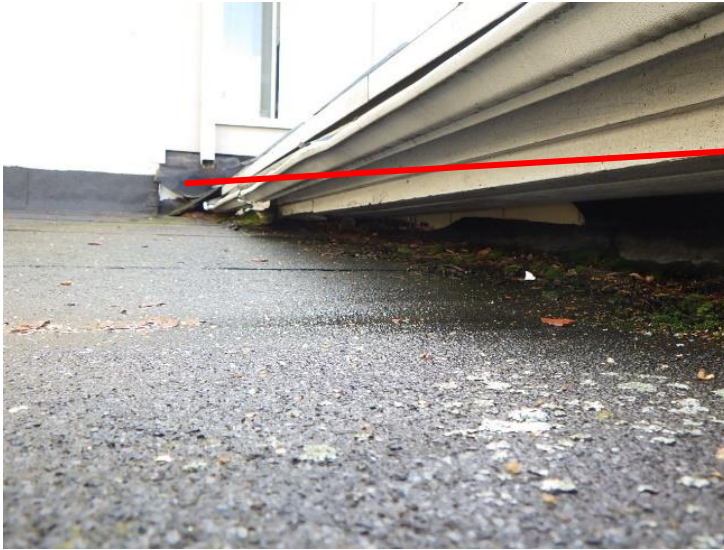
Vuonna 2005 valmistuneen katoksen liitoskohdassa vuonna 1991 valmistuneeseen rakennuksen osaan ei bitumikermiä ole nostettu riittävästi ulkoseinälle. Kaksikerroksisen 1950-luvun rakennuksen osan kattovesiä johdetaan syöksytorvesta eri rakennusajankohtana tehtyjen rakennusten osien liitoskohtaan. Syöksytorvesta purkautuvat vedet on ohjattu räystäskourulle bitumikermitaistalla sekä sen alle asennetulla vanerilla. Syöksytorvesta purkautuvat kattovedet lisäävät vesivuotoriskiä vuonna 1991 valmistuneen rakennuksen räystäsrakenteen alta ulkoseinärakenteeseen liian matalan rintataitteen takia. Liitoskohdassa oleva räystäskouru on huonosti kiinni / irronnut. Liitoskohdassa ei havaittu vesivuotoja kuntotutkimusten aikana, mutta kyseisessä kohdassa on suuri riski vesikattovuodolle.

Kuva 243. Sadeveden poisohjaus ylemmältä vesikattolta on puutteellinen

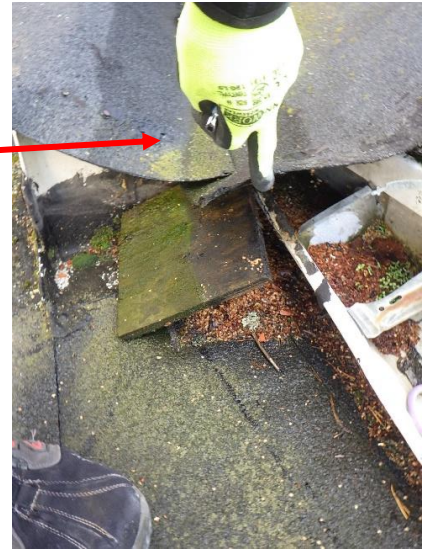
Kuva 244. Sadeveden ohjautumista on pyritty parantamaan tarkoitukseen soveltumattomalla vaneripalalla.

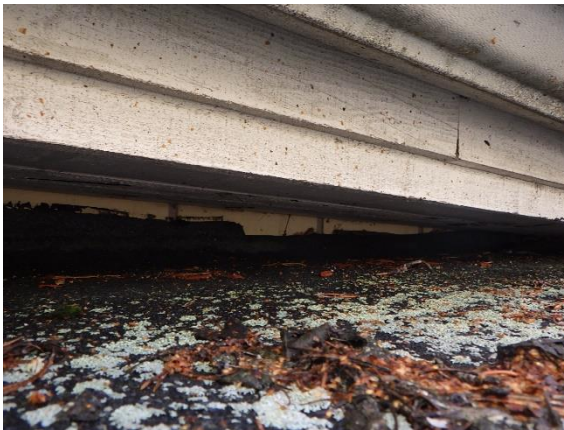
Kuva 245. Katoksen vesikatteen ylösnosto viereisen osan räystäsrakenteen alla on altis vesikattovuodolle.

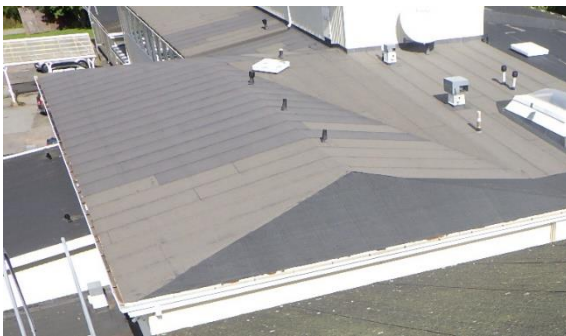
Havaintojen perusteella 1960-luvun osan bitumikermikatetta on peruskorjauksen jälkeen uusittu noin 80 % kattopinta-alasta. Bitumikermikatteen uusimisajankohta ja tekotapa ei ole tiedossa. Vesikatteen kunto on tyydyttävä tai hyvä (kuntoluokka 3 tai 4). Katteen räystäspellitykset ovat ruostuneet ja niiden kuntoluokka on välttävä (kuntoluokka 2). Useista liikuntasalin vesikatteella sijaitsevista alipaineventtiileistä puuttuu sadesuojat, ja venttiilien kautta pääsee vettä suoraan yläpohjarakenteisiin.

Kuva 249. Liikuntasalin bitumikermikatetta on osittain uusittu vuoden 1991 korjauksen jälkeen.

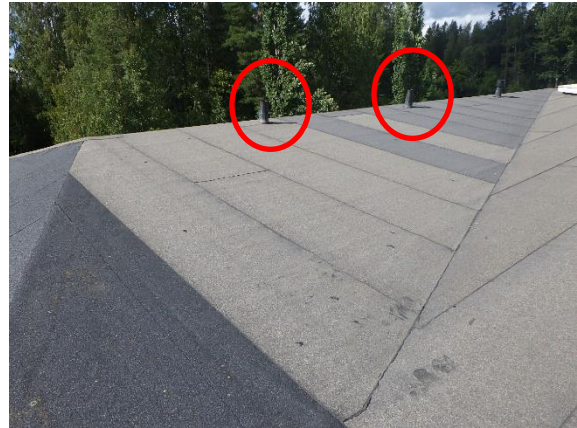
Kuva 252. Useasta liikuntasalin vesikaton alipaineventtiilistä puuttuu sadesuojat.

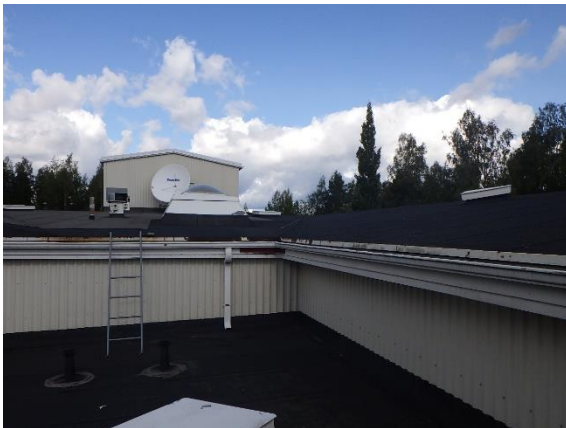
Kuva 253. Ruokalan katto on ympäröiviä vesikattoja alempana.

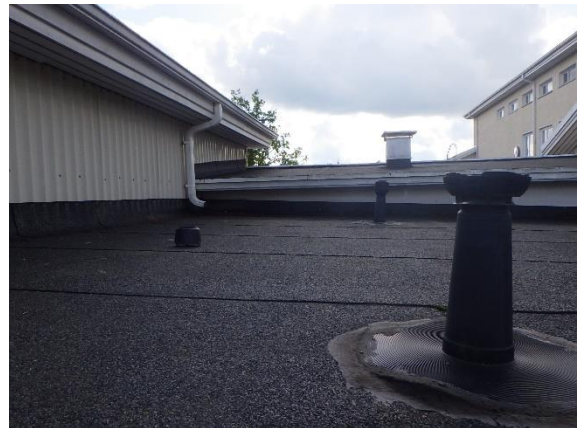
Kuva 254. Ruokalan katolle johdetaan kattovesiä ylemmiltä kattopinnoilta.

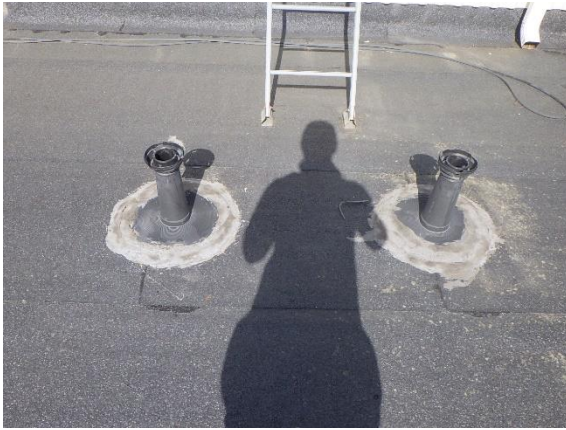
Ruokalan vesikatteelle on tehty jälkiasennuksena alipaineventtiilejä parantamaan yläpohjan ontelon tuulettumista. Alipaineventtiilit on asennettu bitumikermin päälle, jolloin liitoksen vesitiiviyys on bitumiliimauksen varassa. Alipaineventtiilin ja bitumikermin liitosta ei ole tehty vesitiiviyydeltään pitkäikäiseksi. Useasta alipaineventtiilistä puuttuu sadesuojat.

**Kuva 255. Ruokalan vesikaton alipai-
neventtileistä puuttuu sadesuojat.**

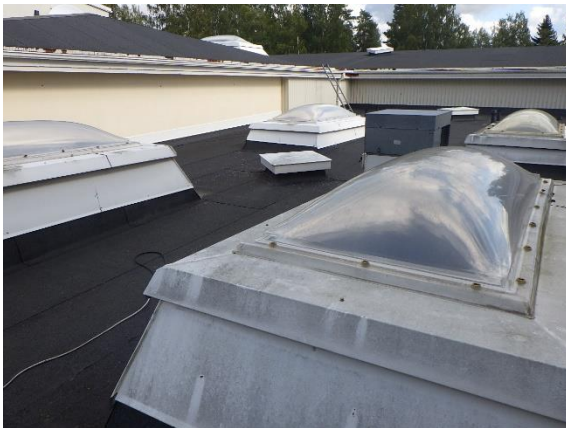
Ruokalan vesikatolla sekä toiseen kerrokseen johtavien portaiden porrashuoneen vesikatteella on valoaukkoina toimivia muovirakenteisia kupuikkunoita (yhteensä 5 kpl), jotka ovat myös alkuperäisessä kunnossa. Muovikupuikkunoiden kiinnitysruuvien sadesuojat ovat rikkoutuneet ja kiinnitysruuvien läpivientikohdat on tiivistetty elastisella massalla. Kiinnitysruuvien läpivientien kautta on päässyt vettä kupuikkunoiden väliin. Havaintojen perusteella kupuikkunoissa ei havaittu halkeamia eikä kiinnitysruuvien läpivientien lisäksi muita vesivuotokohtia. Kupuikkunoiden kuntoluokka on tyydyttävä (kuntoluokka 3).

**Kuva 257. Alkuperäisiä kupuikkunoita
vuodelta 1991.**

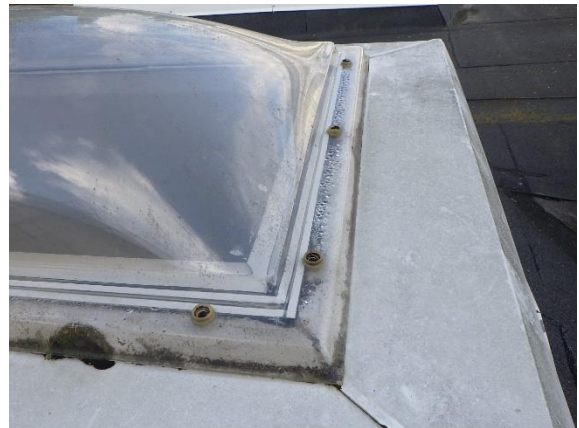
**Kuva 258. Kupuikkunoiden kiinnitysruu-
vien sadesuojia on rikkoutunut.**

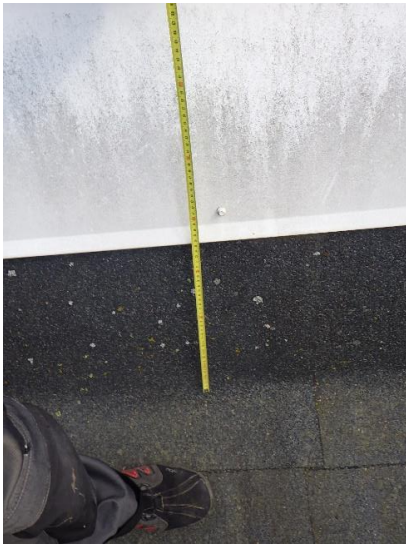
**Kuva 259. Vesikatteen ylös-
nosto ulkoseinälle on riittävä.**

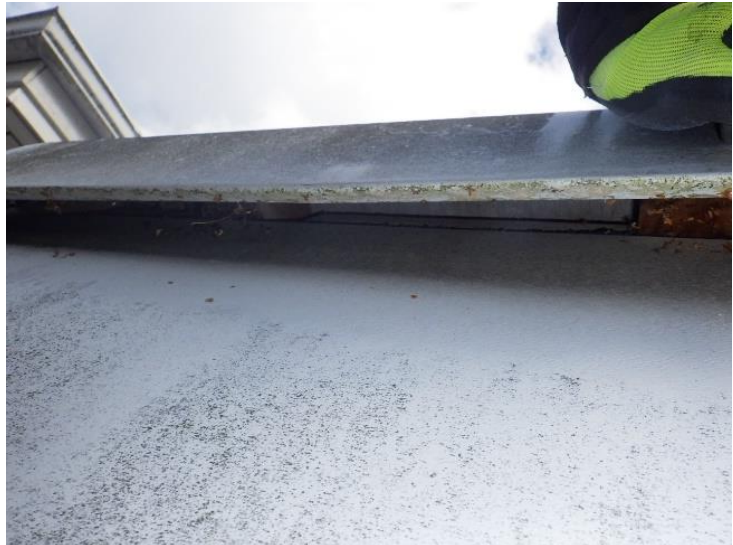
**Kuva 260. Ruokalan yläpohjarakenne tuulettuu räys-
täiden kautta.**

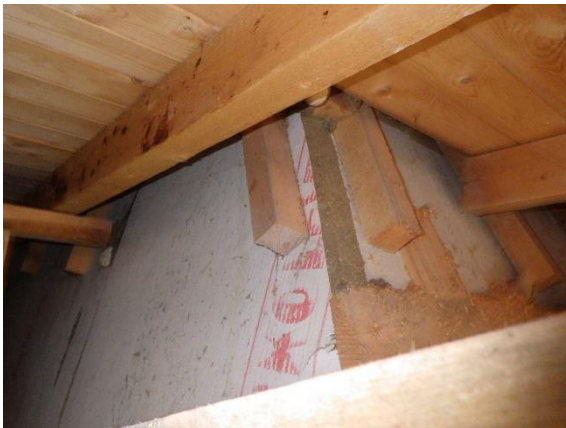
**Kuva 261. Ruokalan yläpohjan ontelotila
tuulettuu kattoikkunoiden pellitysten
kautta. Kattoikkunoita vasten olevat ul-
koseinärakenteet ovat hyväkuntoisia.**

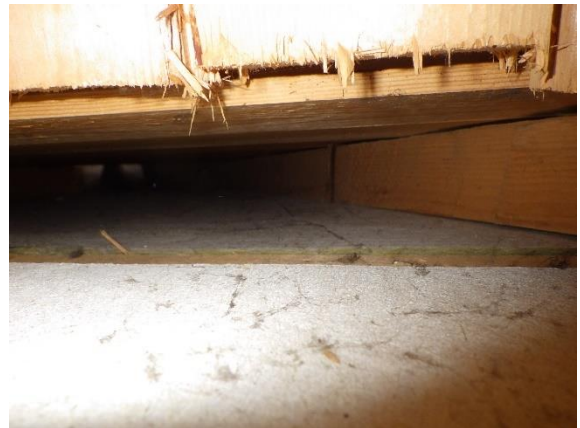
**Kuva 262. Ruokalan yläpohjan ontelotila
tuulettuu kattoikkunoiden pellitysten
kautta. Kattoikkunoita vasten olevat ul-
koseinärakenteet ovat hyväkuntoisia.**

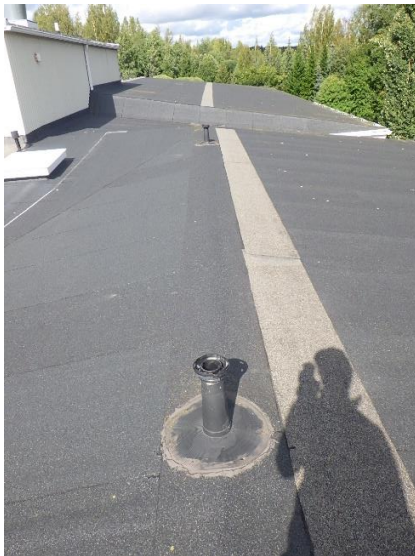
1990-luvun kaksikerroksisen osan vesikatteella olevista alipaineventtiileistä puuttuu sadesuojia, ja venttiilien kautta on päässyt vettä yläpohjarakenteisiin. Vesikatteen harjan alipaineventtiilit on tehty jälkiasennuksena, ja ne on asennettu suoraan bitumikermin päälle. Alipaineventtiilin ja vesikatteen liitos ei ole vesitiiviydeltään pitkäaikainen.

Kuva 263. Alipaineventtiileistä puuttuu sadesuojat.

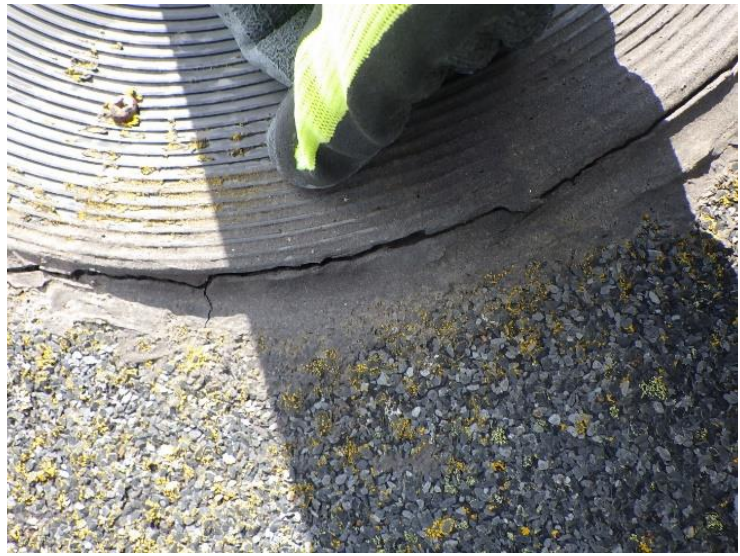
Kuva 264. Jälkiasenteisen alipaineventtiilin läpivientikappaleen tiivistysmassa on haurastunut ja halkeillut kauttaaltaan.

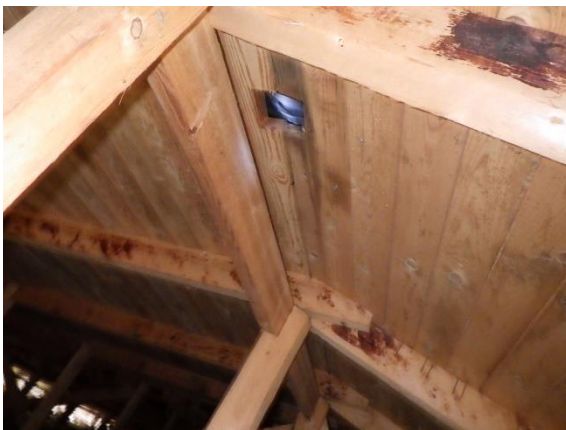
Kuva 265. Alipaineventtiilin kautta on päässyt sadevettä yläpohjatilaan.

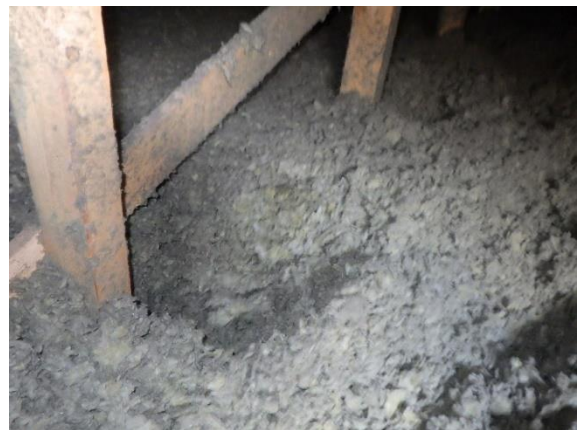
Kuva 266. Yläpohjan lämmöneristekerros on kastunut alipaineventtiilin kohdalla.

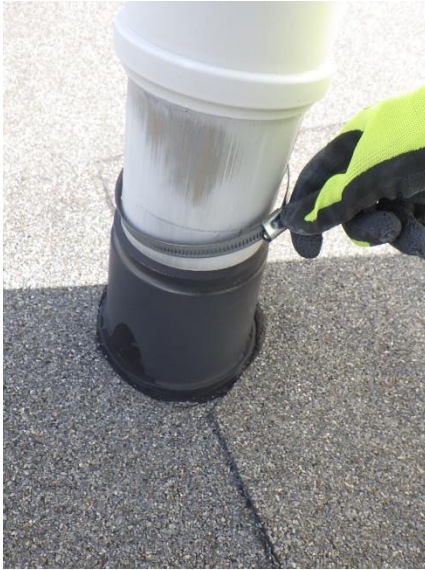
Viemärin tuuletusputken vesikatteen läpiviennin kiristyspanta oli irronnut, mikä aiheuttaa riskin vesikatteen vuodolle. Myös yksittäisen alipaineventtiilin läpiviennin vesitiivis on heikentynyt (alipaineventtiili ilmanvaihtokonehuoneen vieressä, eteläpääty).

Kuva 267. Viemärin tuuletusputken kiristyspanta on irronnut.

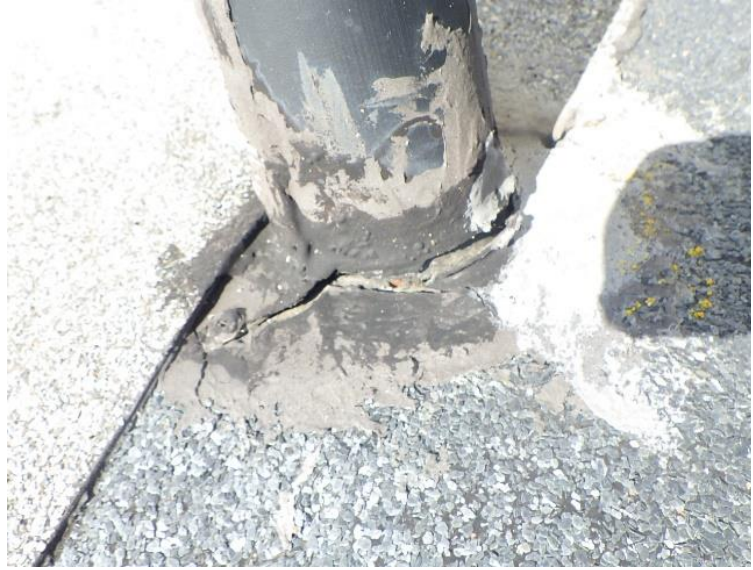
Kuva 268. Alipaineventtiilin liitos vesikatteeseen on aistinvaraisesti arvioituna epätiivis.

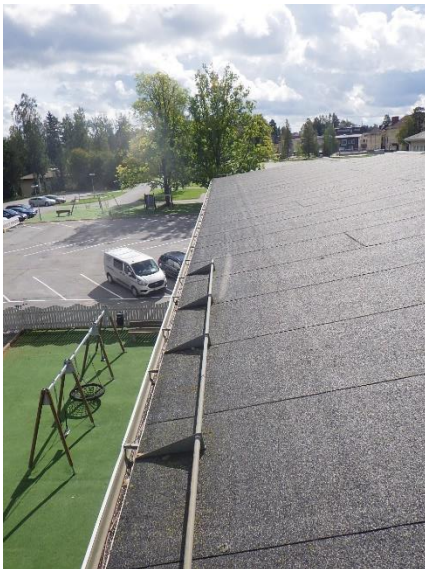
Kaksikerroksisen osan vesikaton itäisivulla on lumiesteet lähes koko sivulla. Lasten leikkipaikan kohdalla itäisivun eteläpäästä puuttuu lumiesteet.

Kuva 269. Lumiesteet eivät ulotu kokonaan leikkipaikan alueelle.

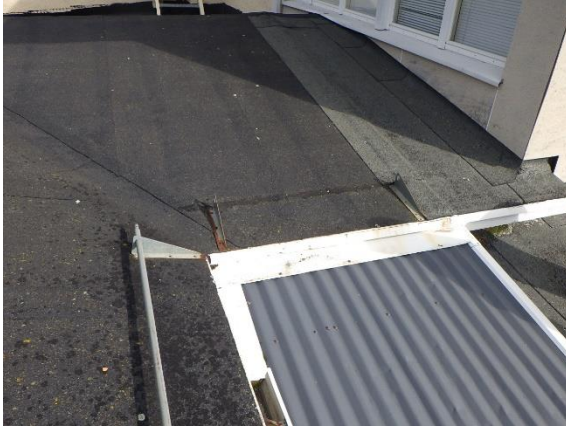
Vuonna 1991 valmistuneiden puukäsityötilojen vesikattomuotona on aumakatto ja sen bitumikermitate on alkuperäinen. Vesikatteen kunto vastaa rakennuksen muita saman rakennusajankohdan vesikatteita. Vesikatteella oleva lumiesteen kiinnitys oli irronnut ja sisäänkäynnin kohdalta puuttui lumiesteen vaakatanko.

Kuva 270. Lumiasteen vaakaputki puuttuu sisäänkäyntikatoksen kohdalla.

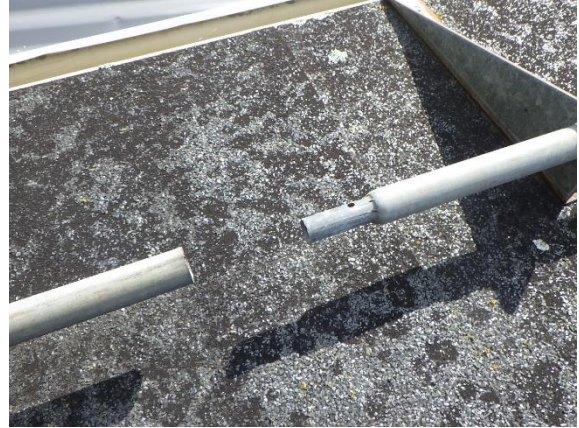
Kuva 271. Lumiasteen vaakaputki irronnut.
