Projektinumero
1510075603-004

Päivämäärä
6.11.2023

PARKANO, KESKUSTAN KOULU, A- JA B-OSAT

KOSTEUS- JA SISÄILMATEKNINEN KUNTOTUTKIMUS

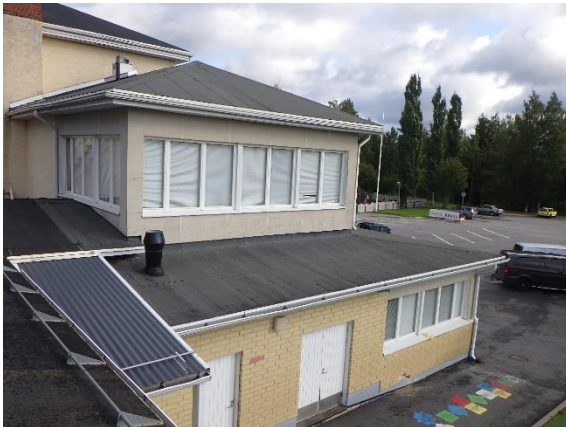
Vuoden 1998 laajennusosan toisessa kerroksessa on aumakatto ja ensimmäisessä kerroksessa on pulpettikatto. Kattorakenteet ja bitumikermivesikate ovat alkuperäiset. Bitumikermin kunto on tyydyttävä tai jopa hyvä (kuntoluokka 3 tai 4). Vesikatteilla ei ole lumiasteita ja räystään kohdalla on varastotilojen sisäänkäynti sekä piha-alueita.

Kuva 272. Vesikatteella ei ole lumiasteita kulkuväylän kohdalla.

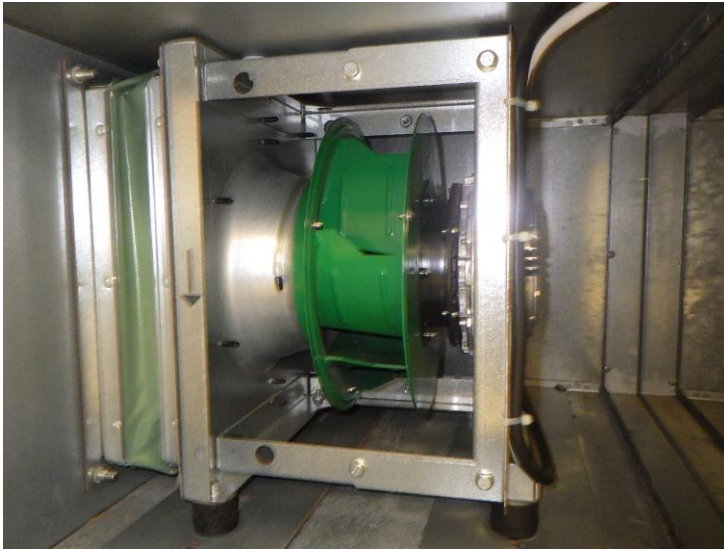
Kuva 274. Tuloilmakoneen TK1 vuonna 2014 uusittu tuloilmapuhallin.

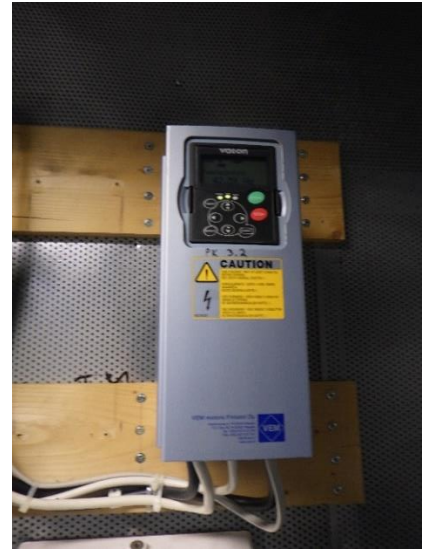
Kuva 275. Tuloilmakoneistoon TK3 on asennettu taajuusmuuttaja vuonna 2014 ja koneisto on liitetty etäohjattavaan kiinteistöautomaatioon.

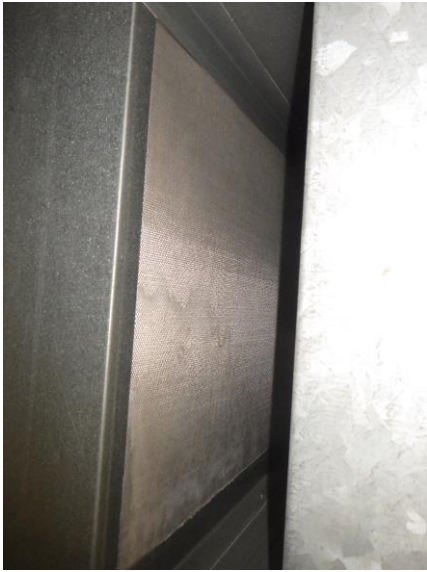
Kuva 276. Tuloilmakoneiston TK1 lamelinäänenvaimentimet ovat pinnoitettua mineraalivillaa. Äänenvaimentimien pinnoite / kangas oli havaintojen perusteella ehjä.

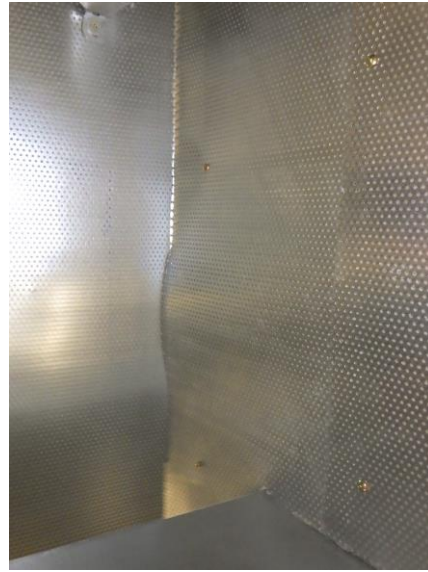
Kuva 277. Tuloilmakoneiston TK1 ilmanjakokammion sisäpintana on reikäpeltiä, jonka takana on pinnoitettua mineraalivillaa. Havaintojen perusteella pinnoite oli ehjä.

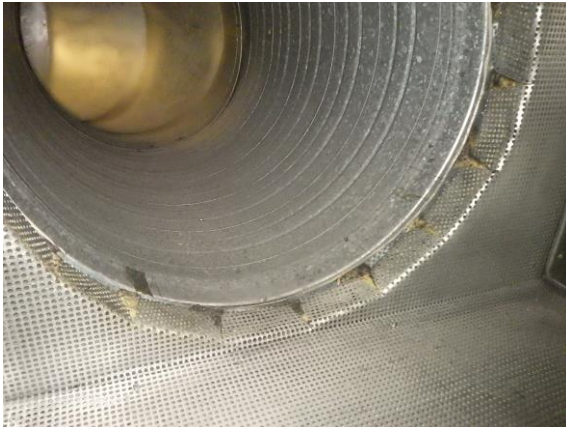
Kuva 278. Tuloilmakoneen TK2 ilmanjakokammion reikäpellityksen takana näkyvässä mineraalivillaeristys. Eristyksestä on mahdollista irrota mineraalikuituja tuloilmaan.

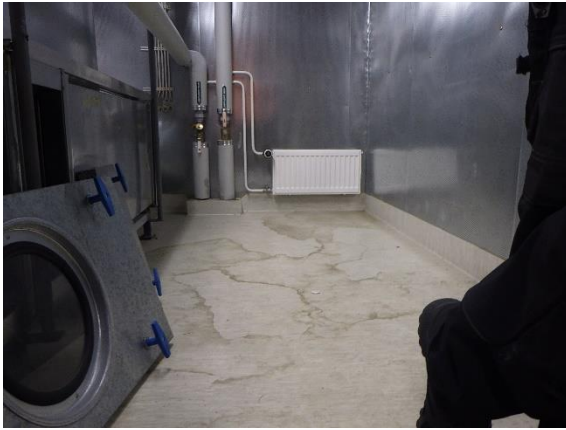
Ilmanvaihtokoneiston TK1/PK1 ilmanvaihtokonehuoneen lattialla oli näkyviä, kuivuneita vesivuotojälkiä. Vesivuotojäljet ovat syntyneet tuloilmakoneeseen talvella tuiskuttaneesta lumien sulamisvesistä, koska tuloilmakoneessa ei ole viemäröintiä ulkoilma- ja suodatinkammiossa. Myöskään tuloilmakoneistossa TK2 ei ole ulkoilmakammion ja suodatinkammion viemäröintiä. Kaikkien koneistojen ulkoilmasäleikössä on lumiloukut, mitkä vähentävät tuiskuttavan lumen pääsyä koneistojen sisään.

Kuva 279. Ilmanvaihtokonehuoneen lattialla on kuivuneita vesivuotojälkiä.

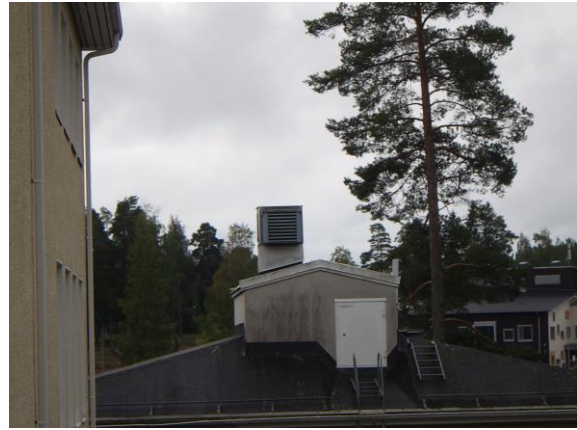
Kuva 280. Ulkoilmasäleikössä on lumiloukku.

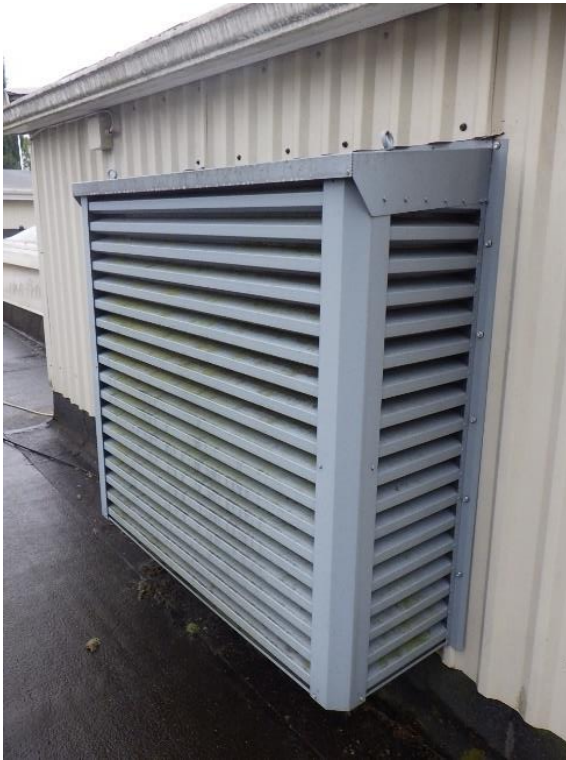
Kuva 281. Tuloilmakoneen TK3 ulkoilmasäleikössä on lumiloukku.

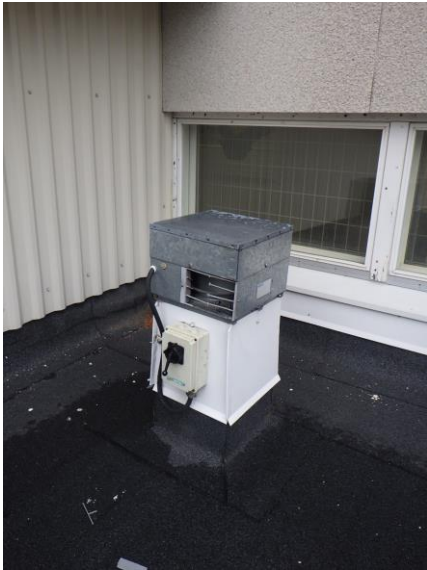
Puukäsityöluokan, keittiön sekä WC- ja märkätilojen kohdepoistot toimivat erillisillä vesikatteella sijaitsevilla poistoilmapuhaltimilla. Erillispoistopuhaltimet ovat alkuperäisiä ja vuodelta 1991. Puhaltimien keskimääräinen käyttöikä on noin 25–30 vuotta eli niiden käyttöikä on lopussa tai ylittynyt.

Kuva 282. Alkuperäinen liikuntasalin märkätilojen poistoilmahuuhallin.

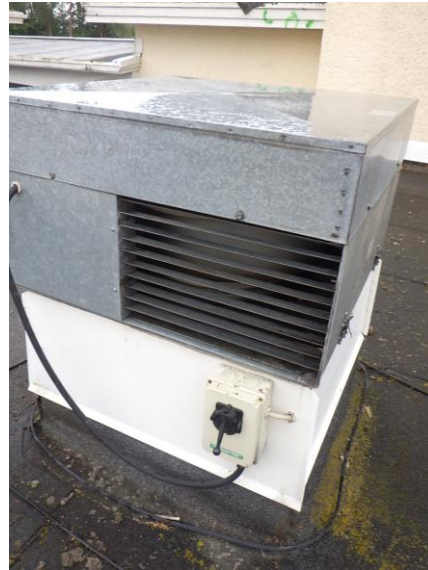
Kuva 283. Keittiön alkuperäinen poistoilmahuuhallin.

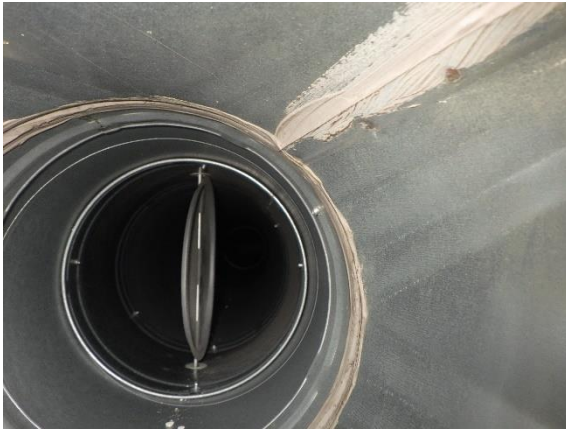
Kuva 284. Tuloilmakanavisto oli tarkastushetkellä juuri puhdistettu.

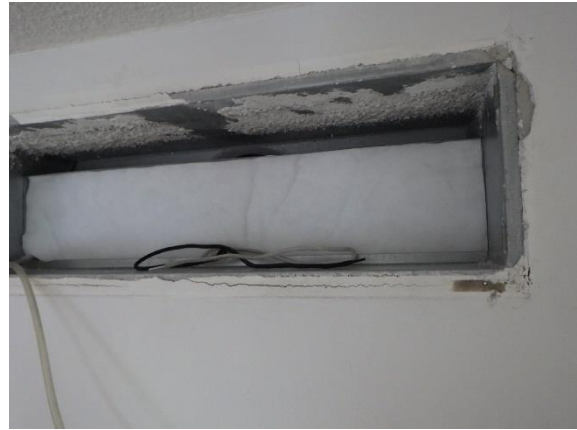
Kuva 285. Tuloilmapäätte-elimien äänieristeenä on polyesteriä (Dacron), josta ei irtoa mineraalikuituja sisäilmaan.

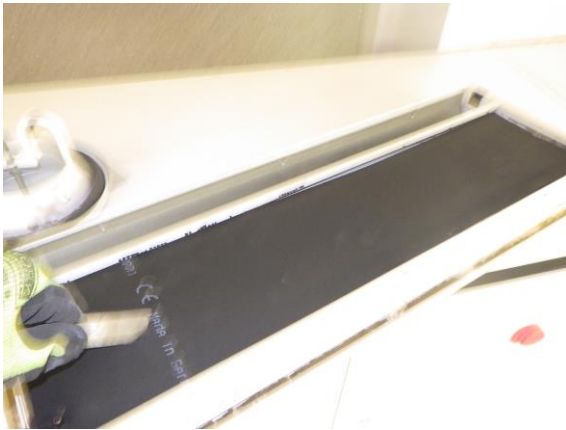
Kuva 286. Tuloilmapäätte-elimien äänieristeenä on solumuovia, josta ei irtoa mineraalikuituja sisäilmaan.

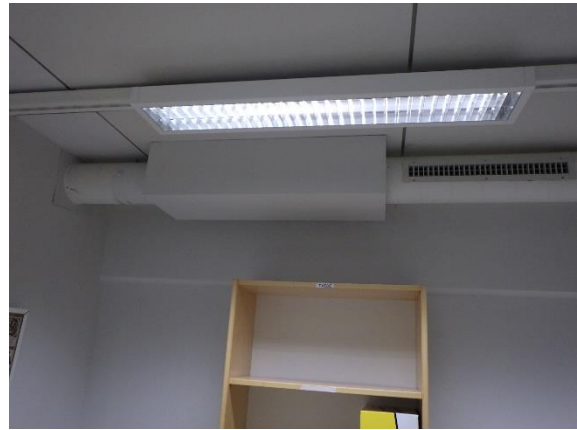
Kuva 287. Ilmanvaihtojärjestelmän mahdollinen sisäilman mineraalikuitulähde on kanavavaimentimien äänieristeet, joita ei pystytty tarkistamaan kuntotutkimuksissa.

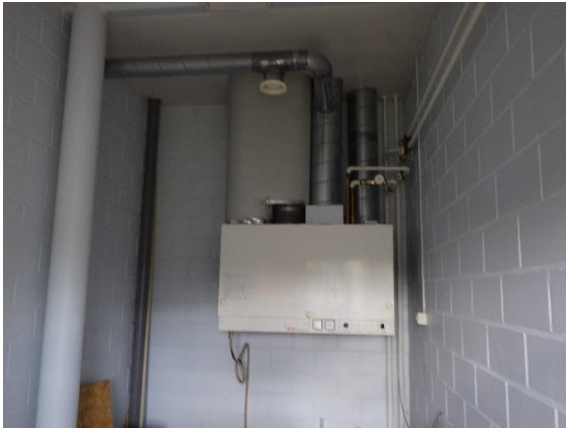
Vuonna 1998 tehtyä laajennusosaa palvelee tulo- ja poistoilmanvaihtokoneisto TK7/PK7. Koneistoa ei tarkistettu tässä kuntotutkimuksessa. Ilmanvaihtokoneistoa ei ole liitetty kiinteistöautomaatioon ja koneistossa on käsikäyttöinen ohjaus.

Ilmamäärien mittauspöytäkirjassa (Ilma Ässä Oy, 7.9.2023) on maininta, että koneiston tuloilmapuhallin on rikkoutunut ja tiloissa oli kuntotutkimusten aikana pelkästään poistoilmanvaihto.

Kuva 288. Vuoden 1998 laajennusosaa palveleva tulo- ja poistoilmanvaihtokoneisto TK7/PK7.

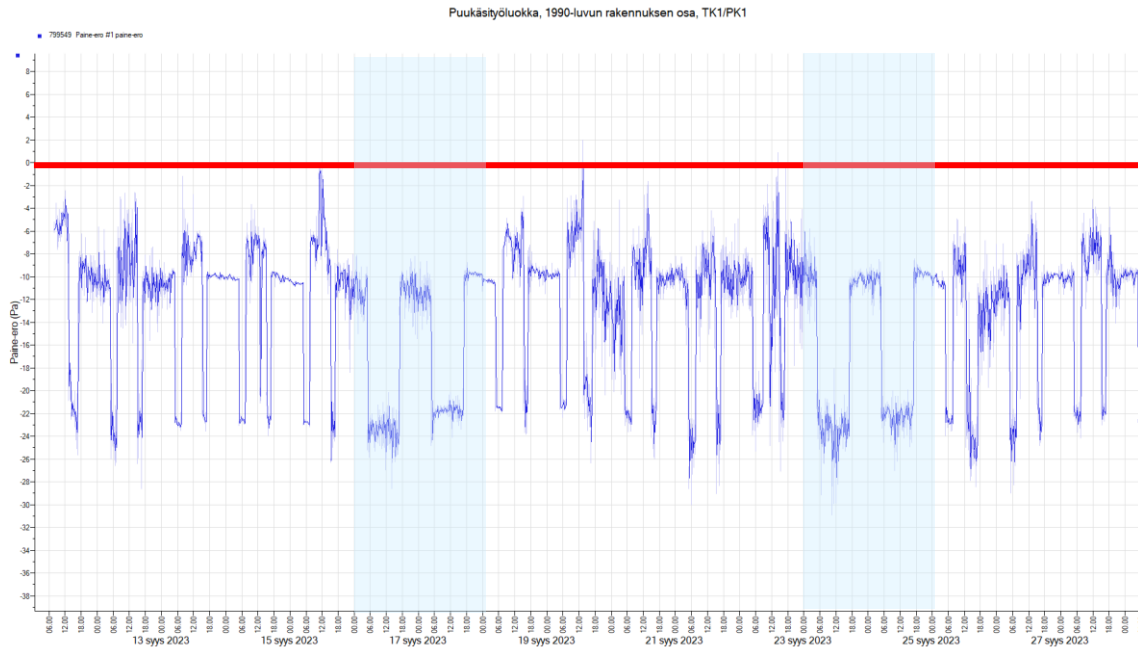
Kuvaaja 1. Rakennuksen eteläpäädyssä olevan puukäsityöluokan ulkoilman ja sisäilman välisen paine-erojen seurantamittaus ajanjaksolla 12.9. – 27.9.2023. Ilmanvaihtokoneiston TK1/PK1 palvelualue. Kuvaajassa punainen viiva esittää tasapainotilaa (0 Pa) ja vaalean siniset alueet mittausjakson viikonloppuja.

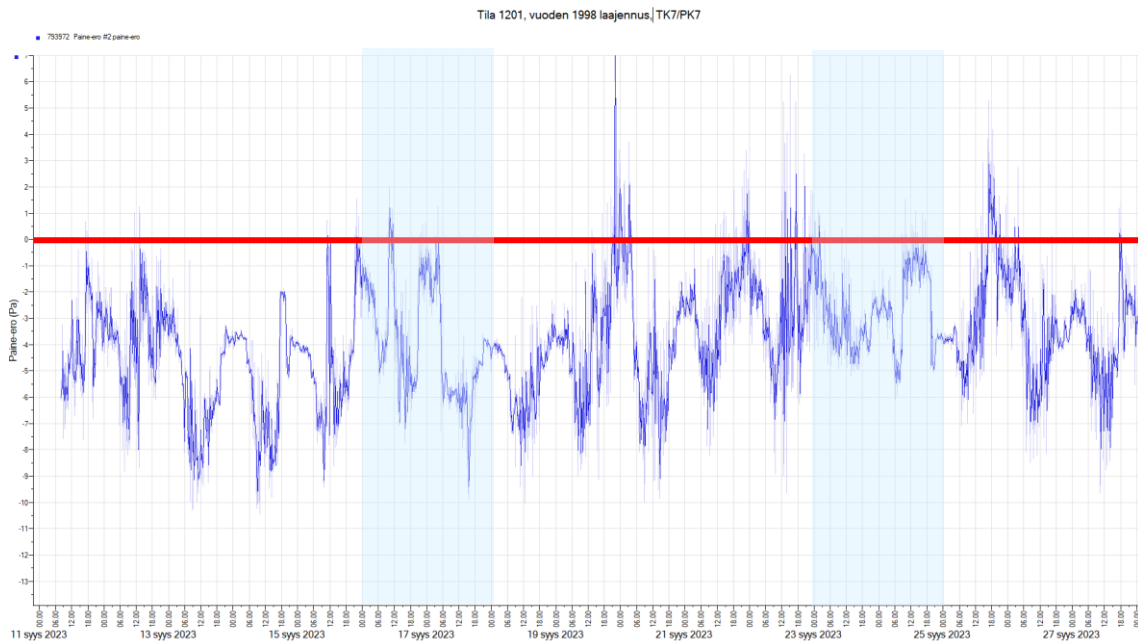
Kuvaaja 2. Rakennuksen eteläpäädyssä vuonna 1998 valmistuneen laajennusosan tilan 1201 ulkoilman ja sisäilman välisen paine-erojen seurantamittaus ajanjaksolla 12.9. – 27.9.2023. Ilmanvaihtokoneiston TK7/PK7 palvelualue. Kuvaajassa punainen viiva esittää tasapainotilaa (0 Pa) ja vaalean siniset alueet mittausjakson viikonloppuja.

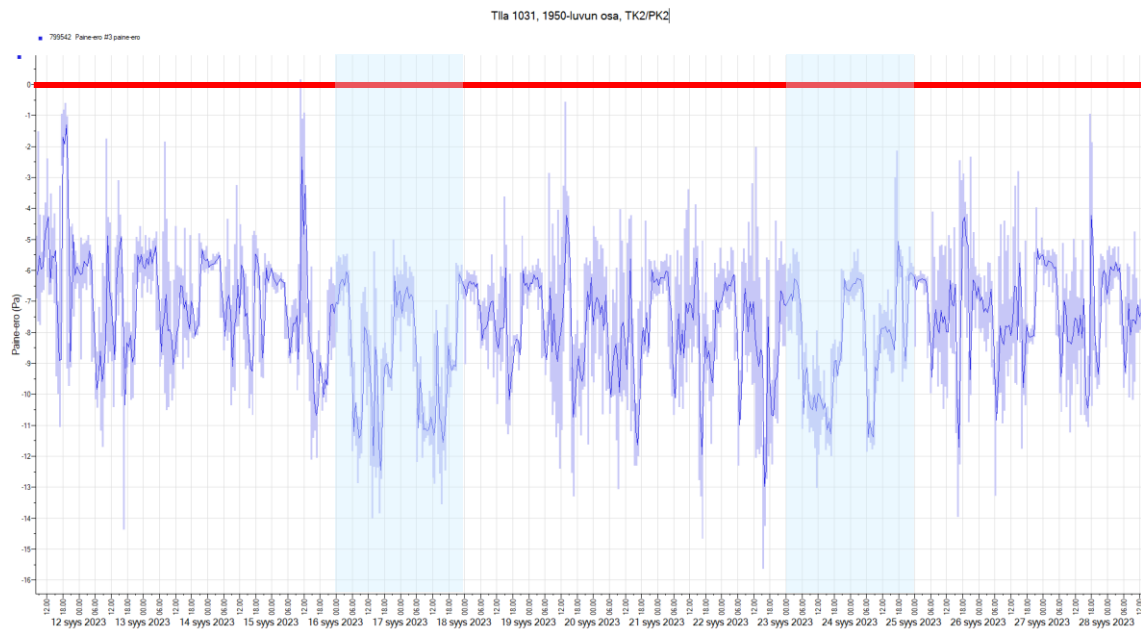
Kuvaaja 3. Rakennuksen 1950-luvulla valmistuneen rakennuksen osan tilan 1031 ulkoilman ja sisäilman välisen paine-erojen seurantamittaus ajanjaksolla 12.9. – 27.9.2023. Ilmanvaihtokoneiston TK2/PK2 palvelualue. Kuvaajassa punainen viiva esittää tasapainotilaa (0 Pa) ja vaalean siniset alueet mittausjakson viikonloppuja.

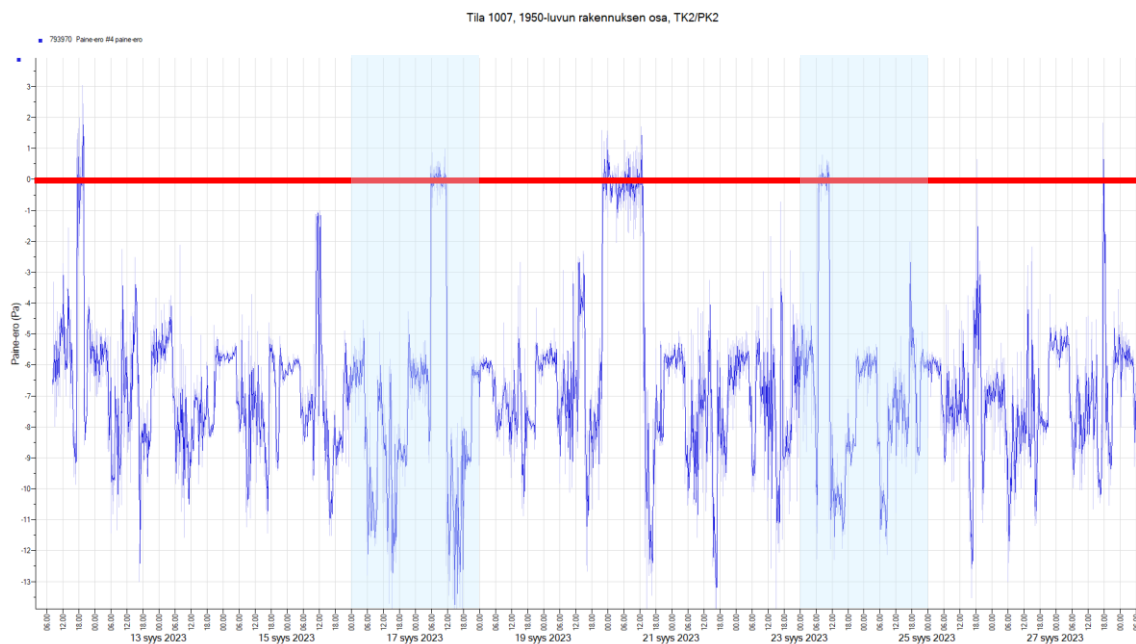
Kuvaaja 4. Rakennuksen 1950-luvulla valmistuneen rakennuksen osan tilan 1007 ulkoilman ja sisäilman välisen paine-erojen seurantamittaus ajanjaksolla 12.9. – 27.9.2023. Ilmanvaihtokoneiston TK2/PK2 palvelualue. Kuvaajassa punainen viiva esittää tasapainotilaa (0 Pa) ja vaalean siniset alueet mittausjakson viikonloppuja.

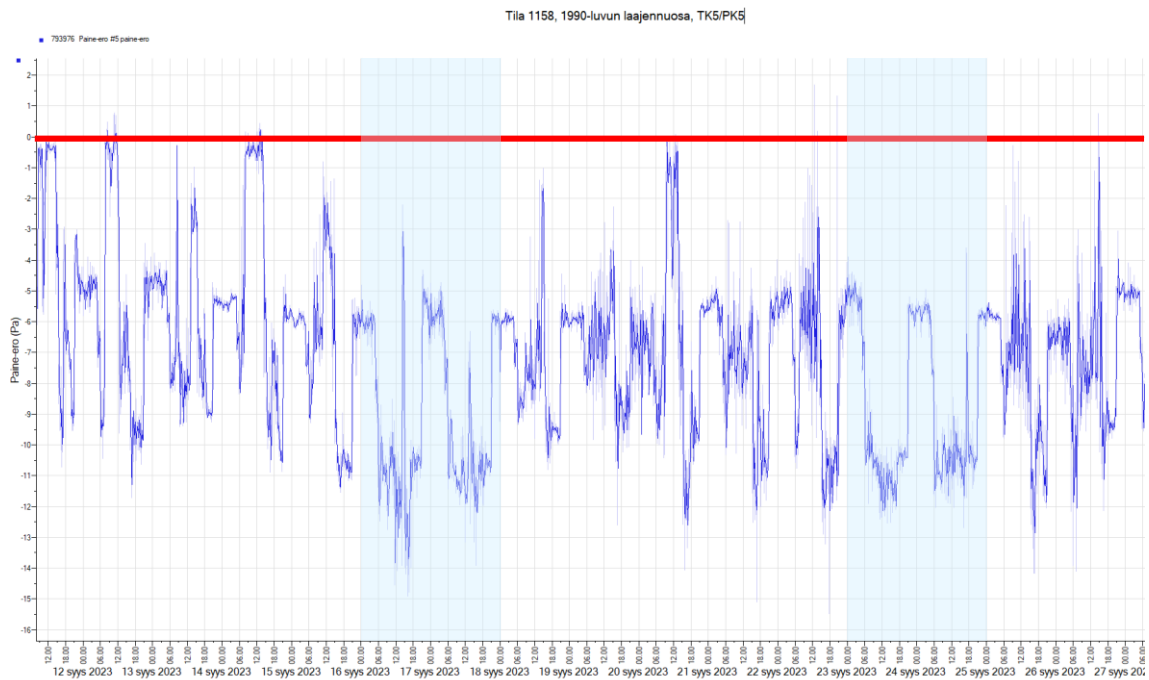
Kuvaaja 5. 1990-luvun laajennusosan tilan 1158 ulkoilman ja sisäilman välisen paine-erojen seurantamittaus ajanjaksolla 12.9. – 27.9.2023. Ilmanvaihtokoneiston TK2/PK2 palvelualue. Kuvaajassa punainen viiva esittää tasapainotilaa (0 Pa) ja vaalean siniset alueet mittausjakson viikonloppuja.

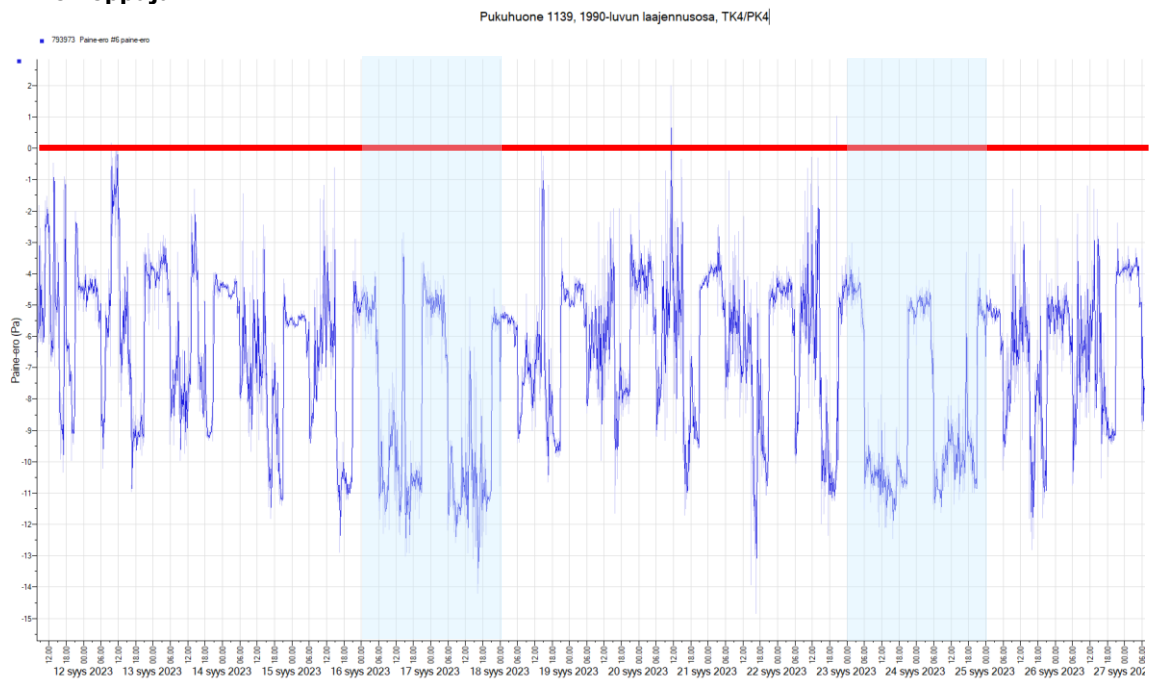
Kuvaaja 6. 1990-luvun laajennusosan tilan 1139 (pukuhuone) ulkoilman ja sisäilman välisen paine-erojen seurantamittaus ajanjaksolla 12.9. – 27.9.2023. Ilmanvaihtokoneiston TK4/PK4 palvelualue. Kuvaajassa punainen viiva esittää tasapainotilaa (0 Pa) ja vaalean siniset alueet mittausjakson viikonloppuja.

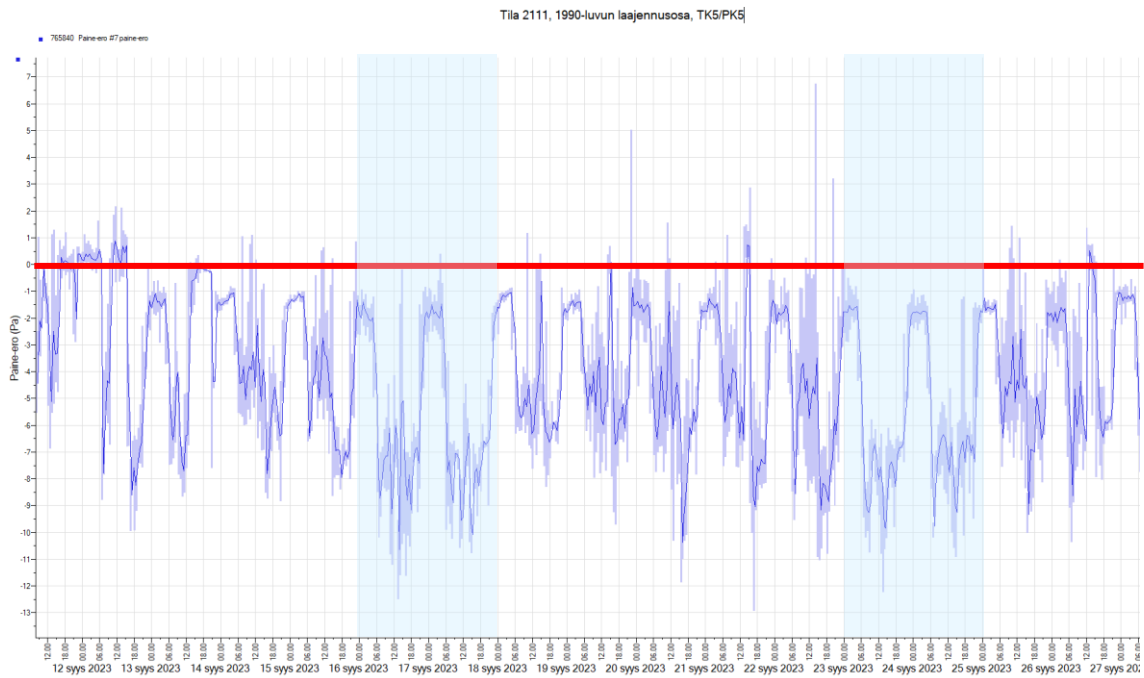
Kuvaaja 7. 1990-luvun laajennusosan tilan 2111 ulkoilman ja sisäilman välisen paine-erojen seurantamittaus ajanjaksolla 12.9. – 27.9.2023. Ilmanvaihtokoneiston TK5/PK5 palvelualue. Kuvaajassa punainen viiva esittää tasapainotilaa (0 Pa) ja vaalean siniset alueet mittausjakson viikonloppuja.

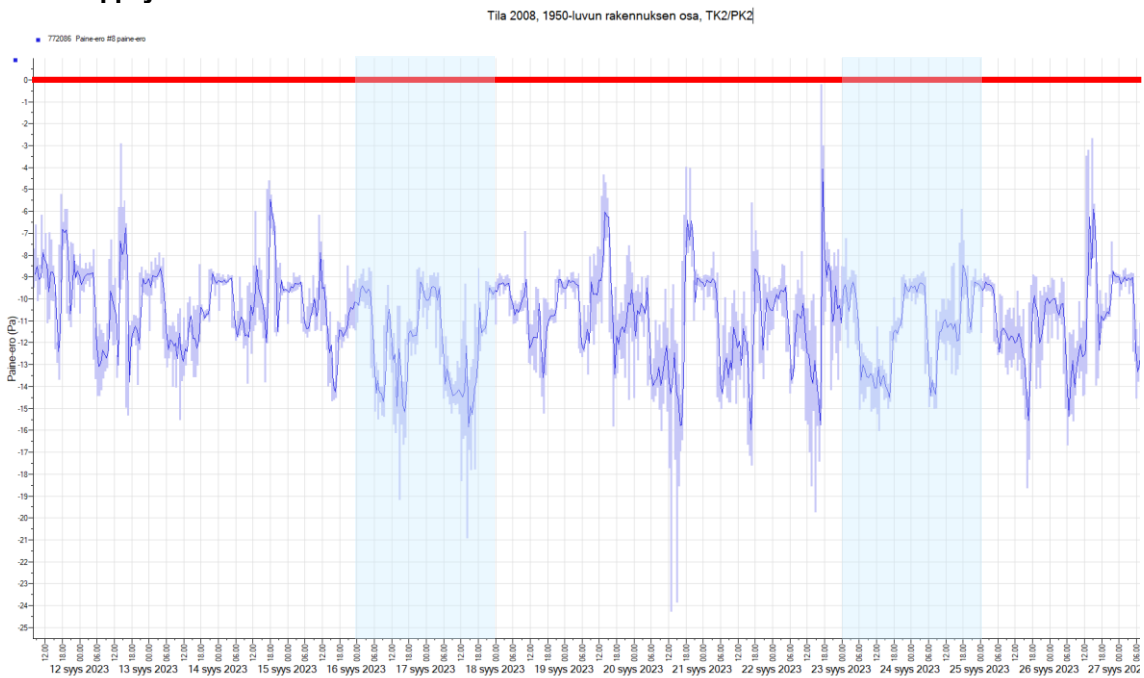
Kuvaaja 8. 1950-luvun rakennuksen osan tilan 2008 ulkoilman ja sisäilman välisen paine-erojen seurantamittaus ajanjaksolla 12.9. – 27.9.2023. Ilmanvaihtokoneiston TK2/PK2 palvelualue. Kuvaajassa punainen viiva esittää tasapainotilaa (0 Pa) ja vaalean siniset alueet mittausjakson viikonloppuja.

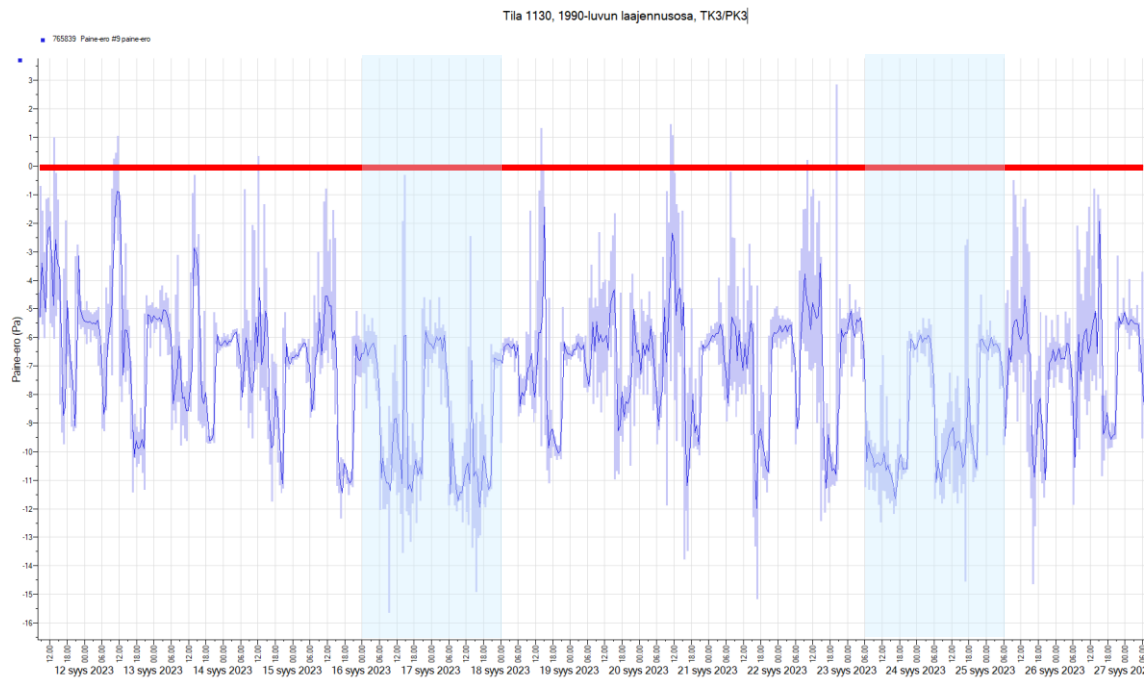
Kuvaaja 9. 1990-luvun laajennusosan tilan 1130 (ruokalan emännän työhuone) ulkoilman ja sisäilman välisen paine-erojen seurantamittaus ajanjaksolla 12.9. – 27.9.2023. Ilmanvaihtokoneiston TK3/PK3 palvelualue. Kuvaajassa punainen viiva esittää tasapainotilaa (0 Pa) ja vaalean siniset alueet mittausjakson viikonloppuja.

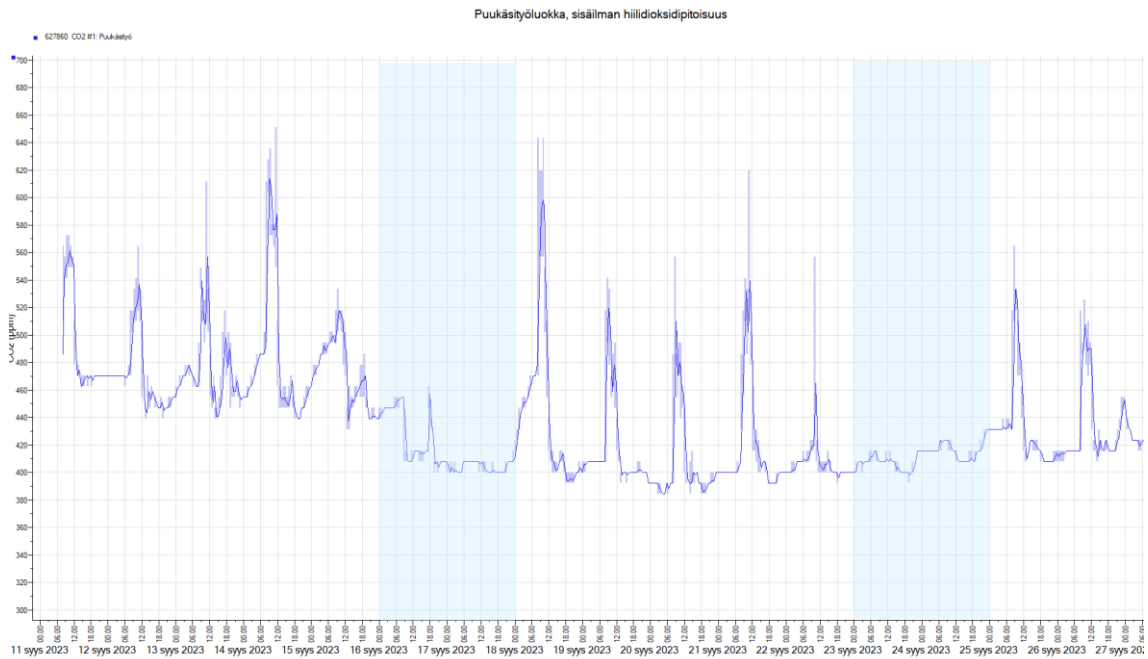
Kuvaaja 10. Puukäsityöluokka, sisäilman hiidioksidipitoisuuden seurantamittaus 12.-27.9.2023. Kuvaajassa vaalean siniset alueet ovat mittausjakson viikonloppuja.

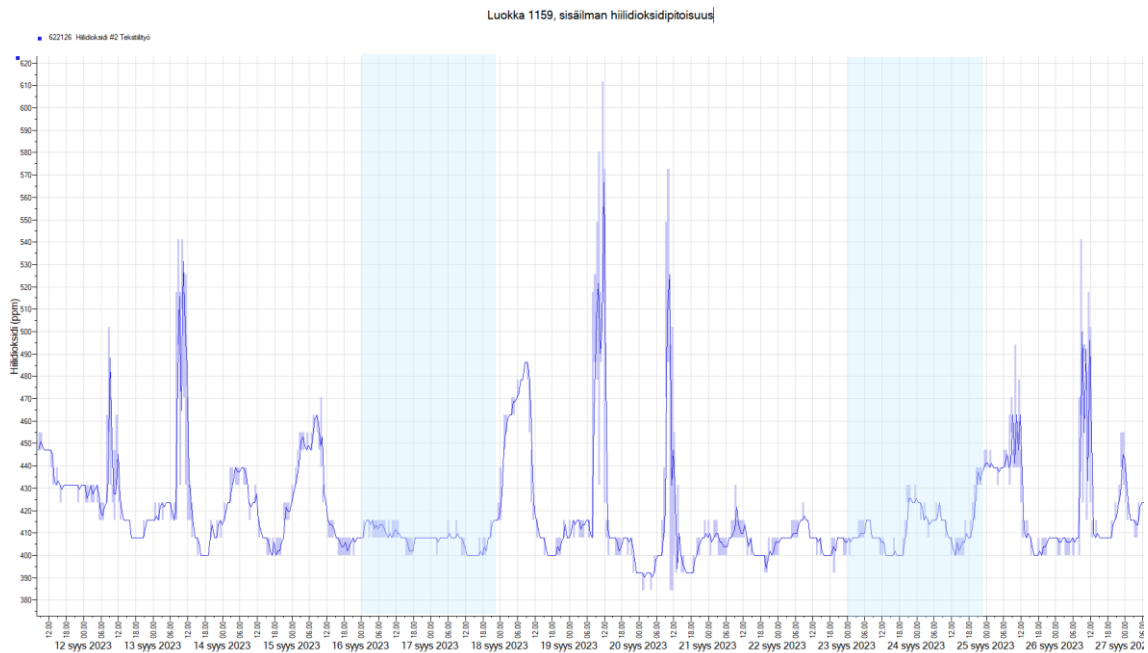
Kuvaaja 11. Luokan 1159 (tekstiilityö), sisäilman hiidioksidipitoisuuden seurantamittaus 12.-27.9.2023. Kuvaajassa vaalean siniset alueet ovat mittausjakson viikonloppuja.

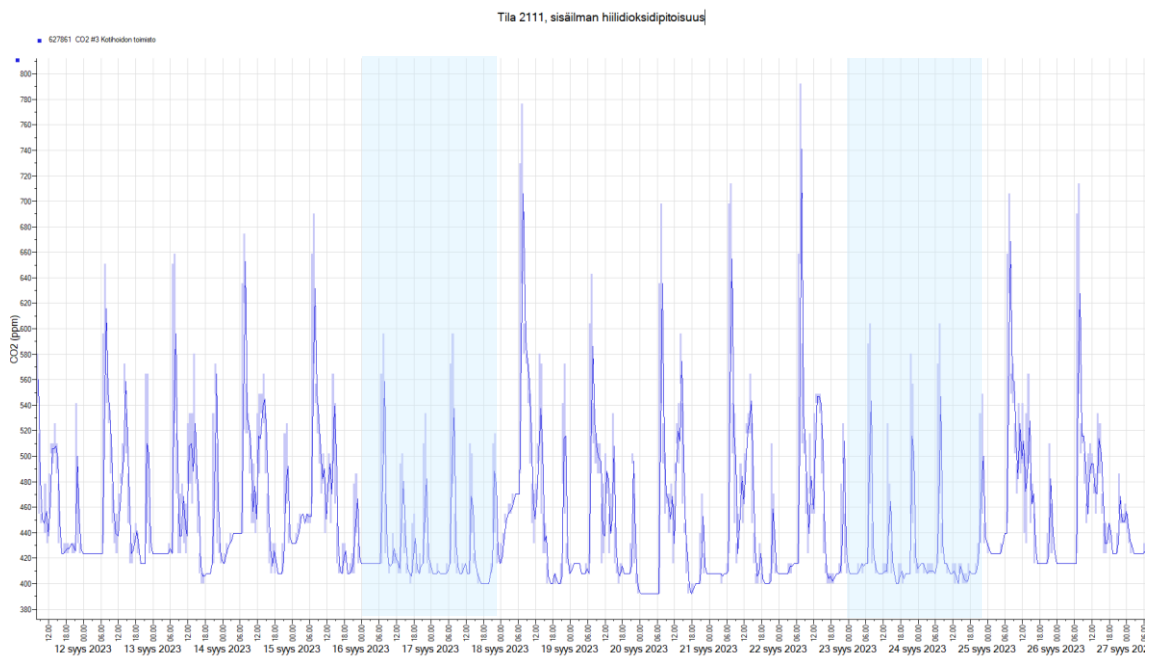
Kuvaaja 12. Tilan 2111 (kotihoito toimisto) sisäilman hiilidioksidipitoisuuden seuranta mittaus 12.-27.9.2023. Kuvaajassa vaalean siniset alueet ovat mittausjakson viikonloppuja.
