**LAUSUNTOPYYNTÖ**

## VALITUS

### **Asuinrakennus (rakennusvuosi 1937):**

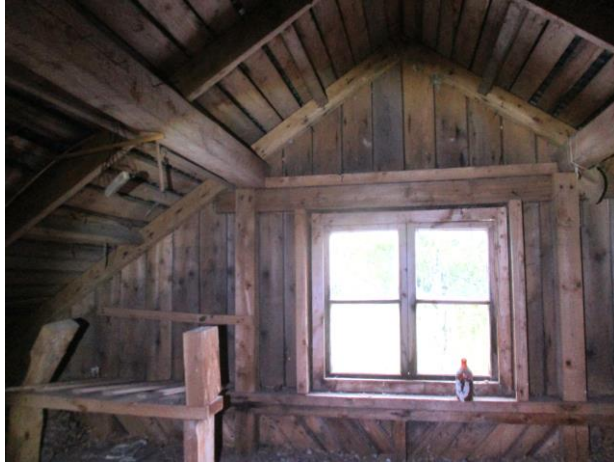
Kuva 4d. Päätylaudoitusta. Päätytuuletusventiiliä ei ole asennettu.

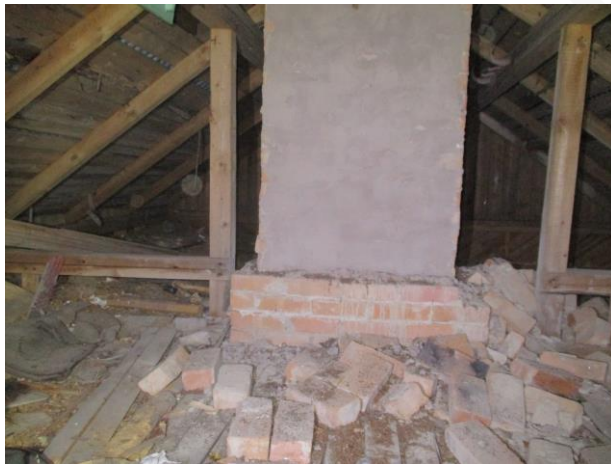
Kuva 4e. Palokuormaa ja jätettä ullakolla.

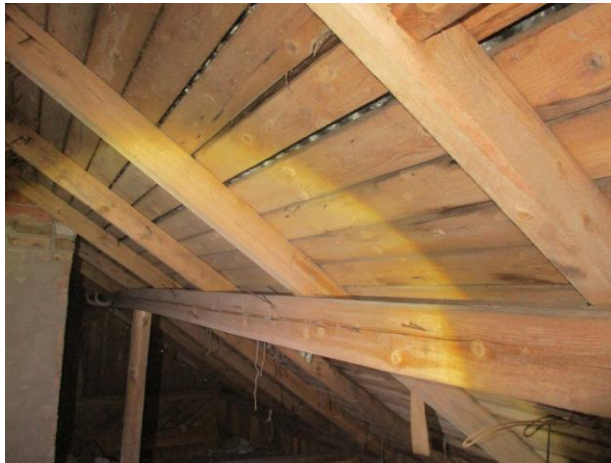
Kuva 4h. Laperakennetta. Aluskatetta ei ole asennettu.

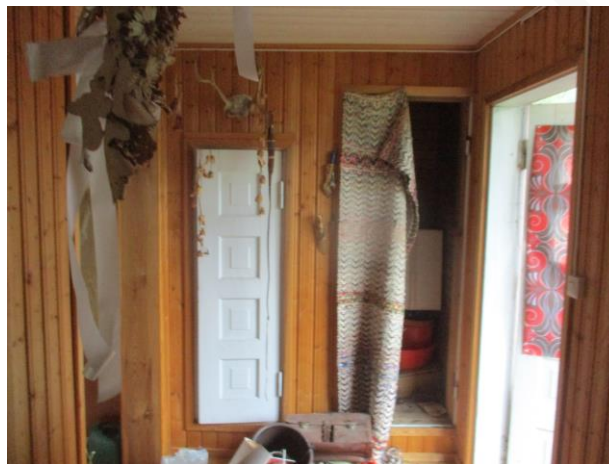
Kuva 6c. Eteistilaa. Ullakkoportaikon ovi puuttuu.

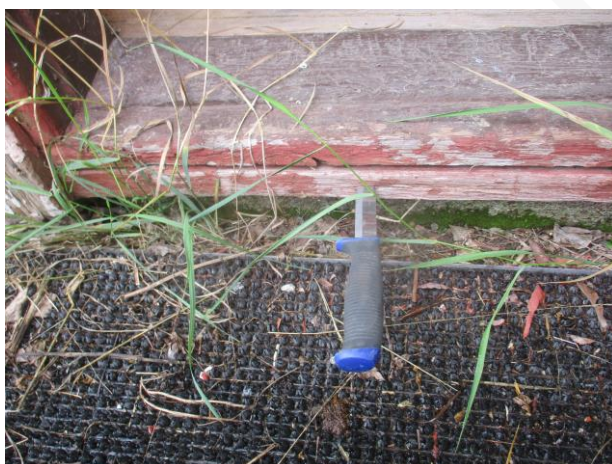
Kuva 2b. Myös ovien kynnyksissä oli havaittavissa lahoa.

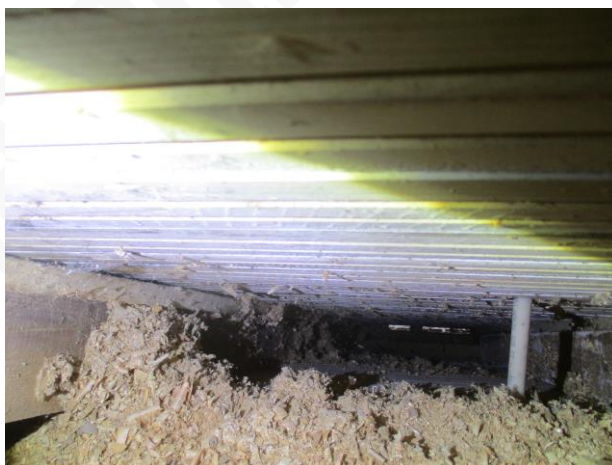
Kuva 2c. Rakennuksen päätyjä ei ole eristetty.

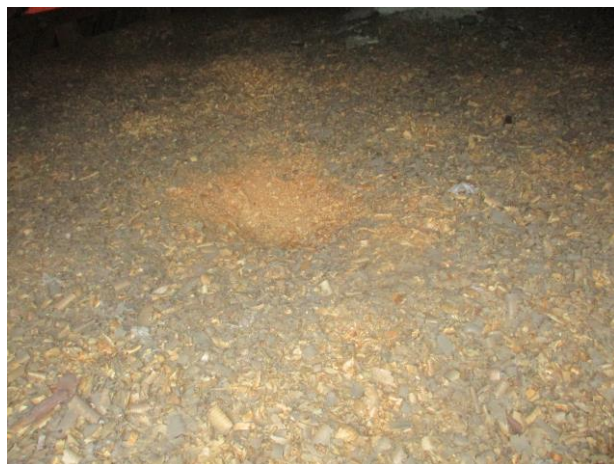
Kuva 4e. Purueriste valunut väliseinärakenteeseen.

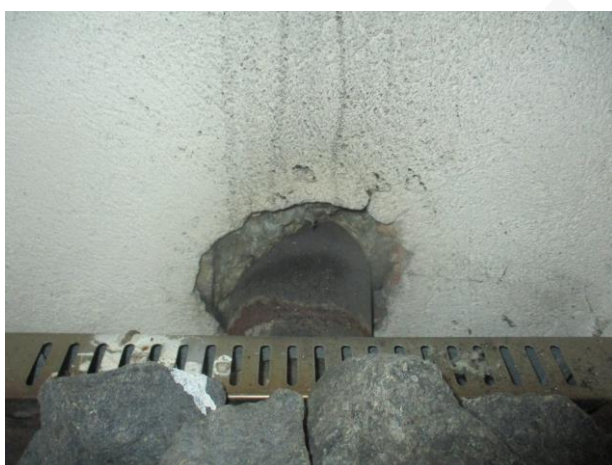
Kuva 5.2c. Palohormin läpivienti, peitelaippa puutuu.

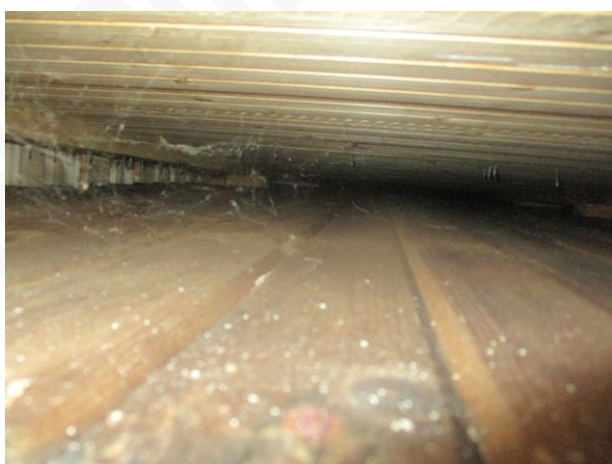
Kuva 5.2d. Panelin takainen ilmarako on riittävä.

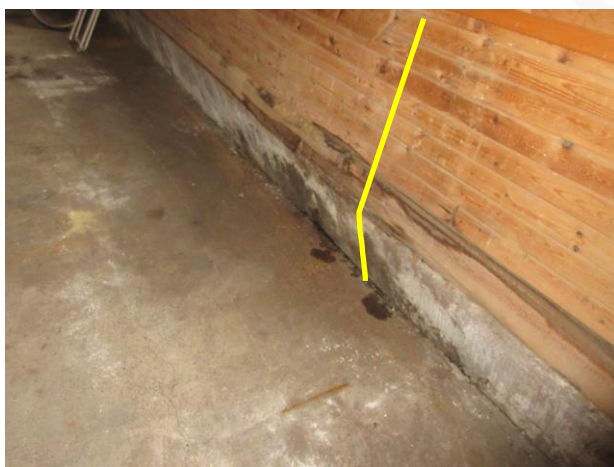
Kuva 1c. Nurjautaminen, jota on viivalla havainnoin helpottamiseksi tehostettu. Maapohjasta sokkelin ja laatan alta johtuu irtovettä.

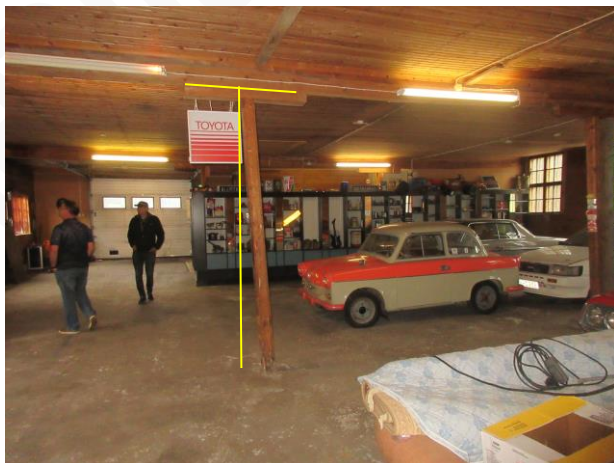
Kuva 1d. Pilarin nurjautustarkastelunkin perusteella rakennuksessa on kokonaiskallistuma. Kantavat rakenteet ovat siis kallistuneet joen puoleiselle sivulle.

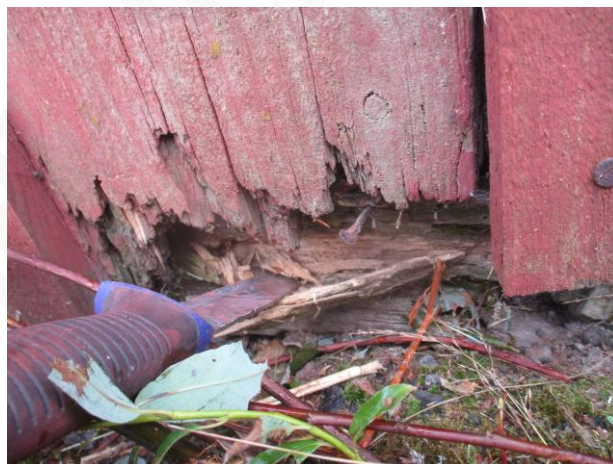
Kuva 1j. Rungon alaosissa todettiin lahoa.

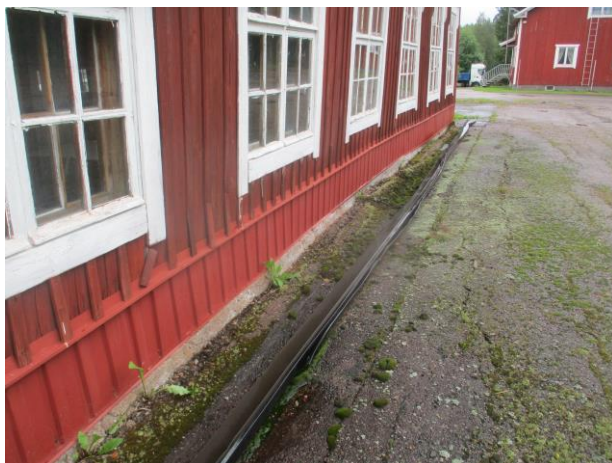
Kuva 2b. Verhouksen alaosaa oli pellitetty.

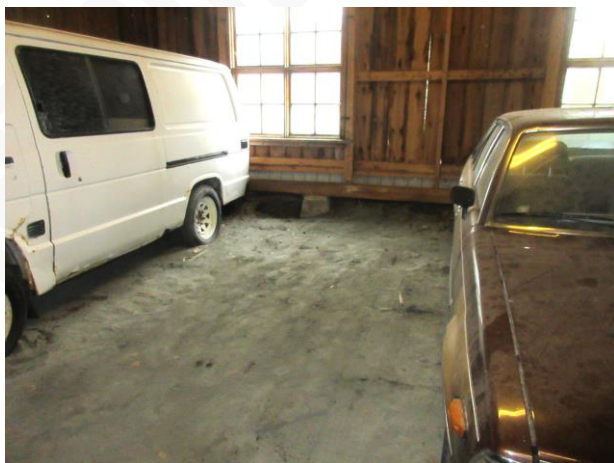
Kuva 2g. Viistosade on tunkeutunut lomarimalaudituksen raoista sisäpuolelle.

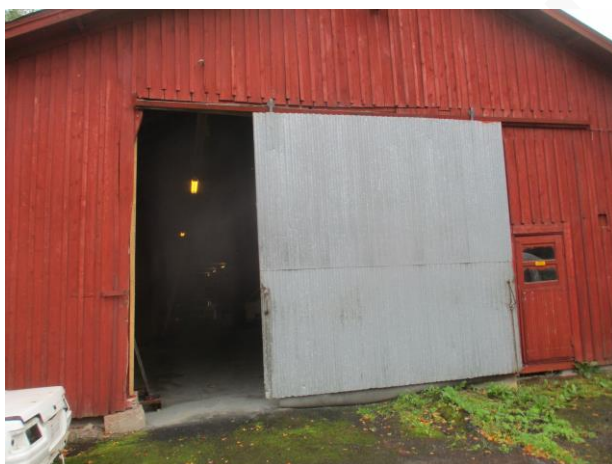
Kuva 3d. Päädyn liukuovi.

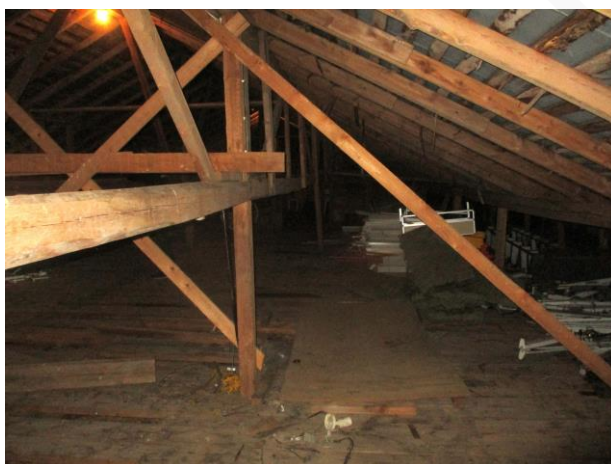
Kuva 4g. Yleiskuvaa yläpohjasta.

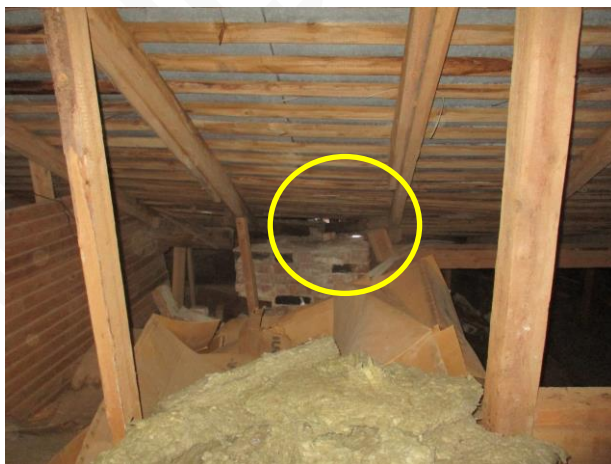
Kuva 4h. Reikä vesikatteessa.

- Vesikatteen uusinta aluskatteineen.
- Yläpohjan tuuletusta suositellaan tehostettavaksi esim. harjakolmion päätyihin asennettavien tuuletusventtiilien kautta tai kattotuuletusventtiileillä.
- Lumiesteiden asennus (huomioitava, että lumikuormat tulevat rasittavat muita kantavia rakenteita).
- Räystäskourujen ja syöksytorvien asennus.
- Kastuneiden puupurujen poistaminen.
- Alakattojen korjaus vaurioituneilta osin.

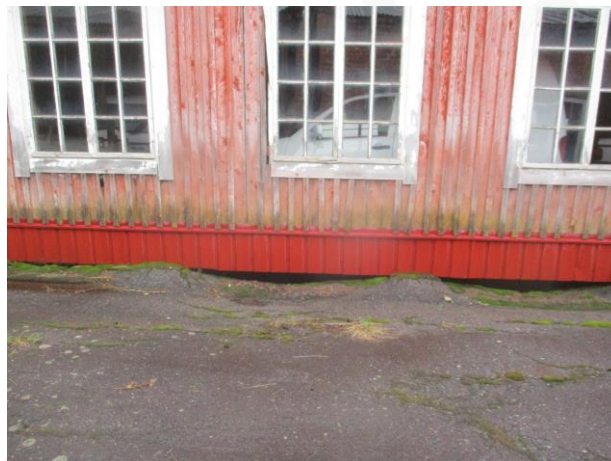
- Rakennuksen vieressä kulkevat ajotiet ovat ajan saatossa nousseet korkeammalle kuin sokkeli ja rakennuksen perustukset ja verhous. Syitä on useita, joko erikseen, mutta todennäköisesti monen osatekijän yhteisvaikutuksesta. Syitä voivat olla tavanomainen maanousema ja routiminen, mutta mahdollisena tekijänä myös ajoteiden kestävyysparantaminen, eli kantavan kerroksen vahvistaminen ja pinnoittaminen. Raskas ajoneuvoliikenne kuormittaa ja muokkaa sateella ja kelirikon aikana tiepohjaa, vaikka liikennettä olisi harvakseltaan. Varteen otettavana tekijänä on myös rakennuksen kokonaismassan painuminen, perusmaan kantavuuden ollessa heikko (arviolta savea).

Kuva 1a. Rakennuksen vierustaa. Routiminen on nostanut asfalttia.

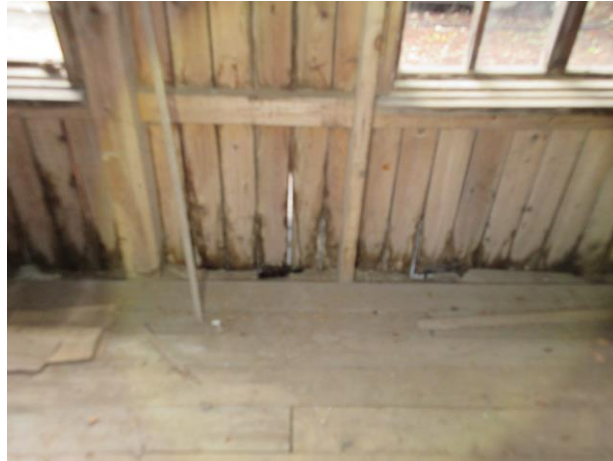
Kuva 2e. Sade ohjautuu verhouksen läpi sisätiloihin.

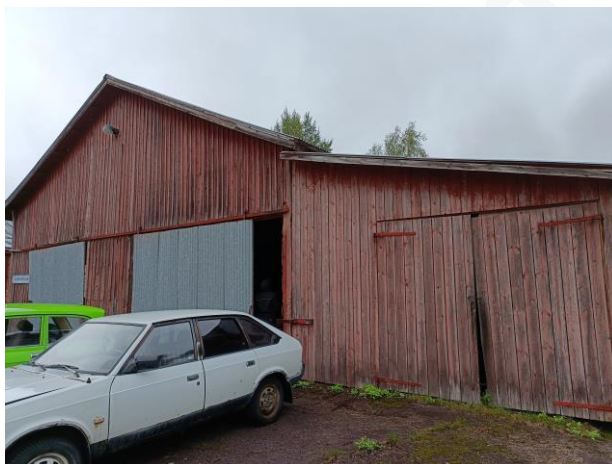
- Ikkunoiden vesipellit olivat asentamatta (johtuen ikkunatyypistä, joiden alaosassa on nk. vesipenkki).
- Ikkunat ja ovet ovat peruskunnostuksen tarpeessa, mikäli niitä ei uusita.

Kuva 3b. Huonokuntoinen puuovi (oikealla).

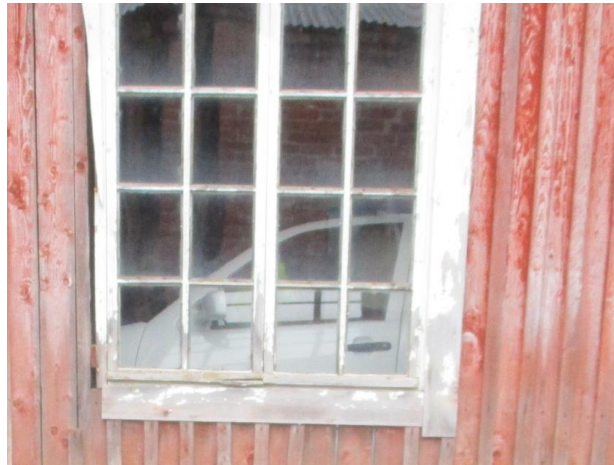
Kuva 3d. Ikkunapuitteet ja vuorilaudoitukset ovat peruskunnostuksen tarpeessa.

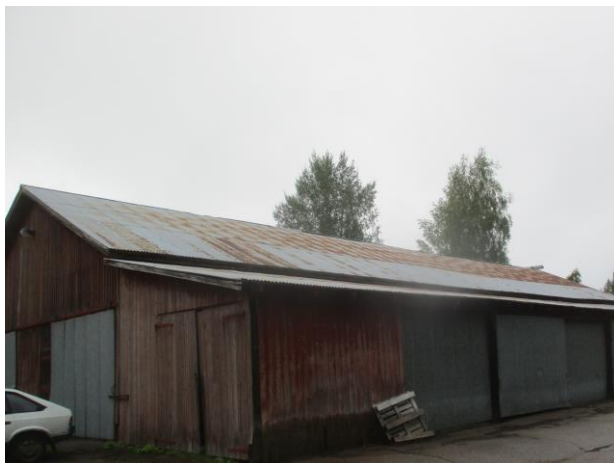
Kuva 4a. Katteessa on korroosiota laajalla alueella.
