Kohteen osoite
Koulukuja 2, 39700 Parkano

PARKANON LUKIO

KOSTEUS- JA SISÄILMATEKNINEN

KUNTOTUTKIMUS

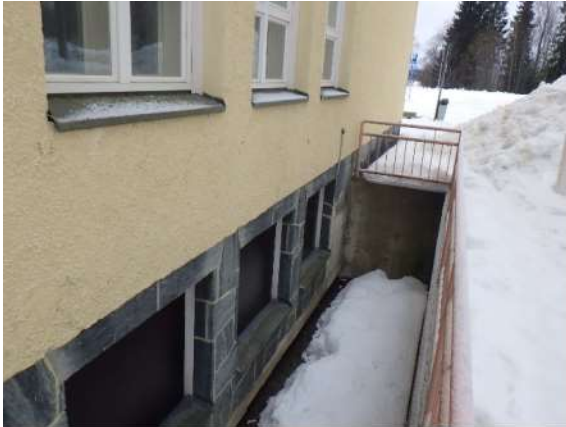
Kuva 9. Rakennuksen päädyssä oleva portaikkosyvennys, johon kerääntyy runsaasti lunta.

Joistakin syöksytorvista on irronnut putkien alaosia, jolloin kattosadevedet kastelevat ulkoseinää ja sokkelirakennetta. Rakennuksen päädyssä on portaikko, johon kerääntyy runsaasti lunta ja vettä. Nämä aiheuttavat ylimääräistä kosteusrasitusta maanvastaisille rakenteille ja ulkoseinille.

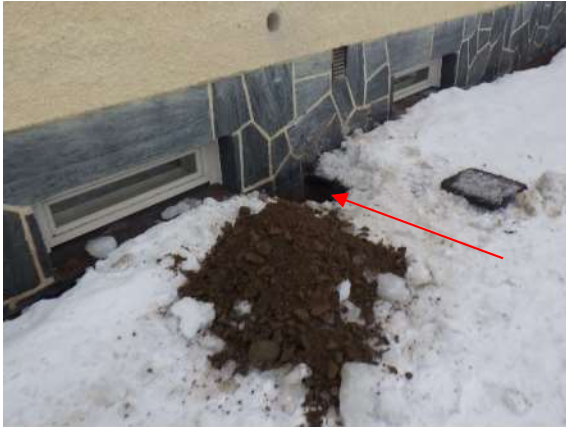
Kuva 17. Koekuoppa KK1 asunto-osalla.

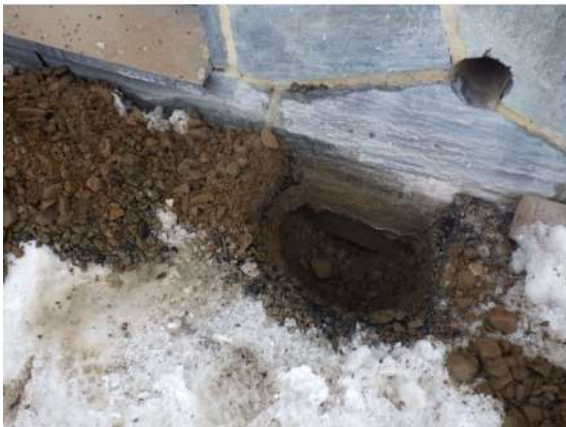
Kuva 15. Koekuoppa KK2 kouluosalla.

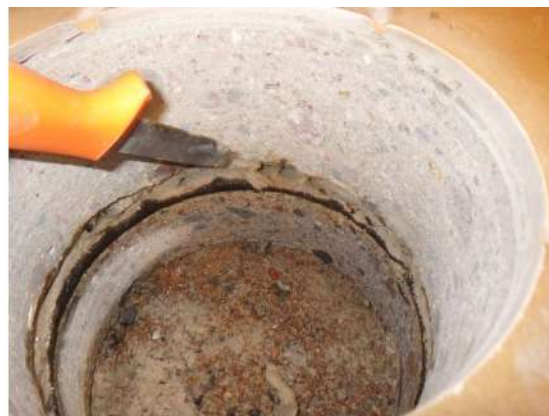
Alapohjarakenne on tuplabetonirakenne, jossa on 1950-luvun lasivillaa eristeenä. Lasivillaeristys sijaitsee bitumisen vedeneristeen yläpuolella pintalaatan alla. Alapohjarakenteen teräsbetonilaat-taan siirtyy kosteutta maaperästä kapillaarisesti ja diffuusiolla johtuen puuttuvasta kapillaarikat-kosta sekä vähäisestä lämmöneristyksestä. Vanhan betonimaalipinnan päälle on tehty tasoiteker-ros sekä keraaminen laatoitus. (kuvat 34-37)

Kuva 35. Rakenneavaus RA-AP7. Pintalaatan ja bitumisen vedeneristykseen välissä on lasivillaeristys.

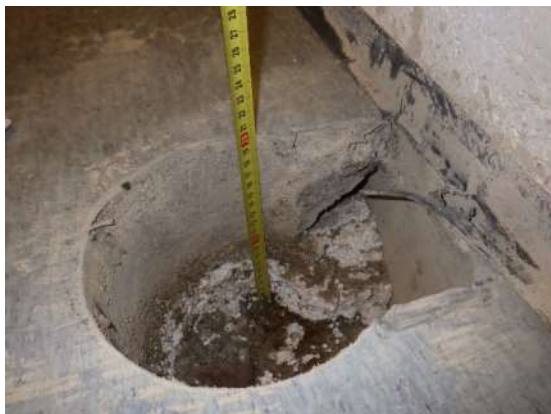
Kuva 42. Rakenneavaus RA-AP10 tilassa 053 maanvastaisen seinän liitoksessa.

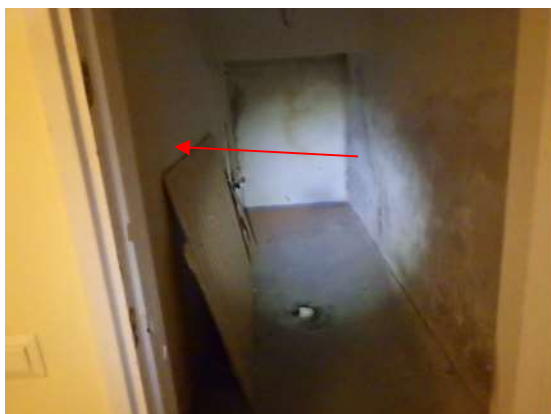
Kuva 44. Kuva tilasta 025. Punaisella nuolella merkitty portaikon alle jäävä tyhjä tila.

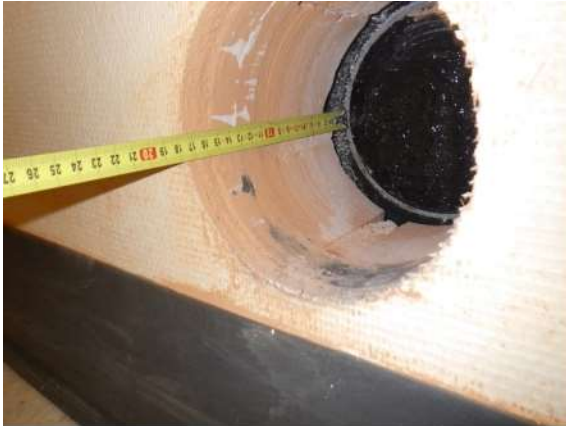
Kuva 49. Rakenneavaus RA-MVS1. Kellarikerroksen maanvastainen seinärakenne MVS1 on paikalla valettu teräsbetoni-seinä, jonka sisäpinnassa on bitumisively ja verhomuuraus.

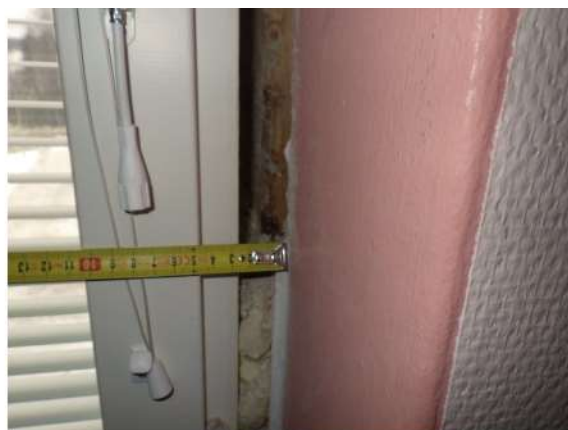
Kuva 88. Rakenneavauskohta RA-US5. Ikkunoiden asennusväli noin 30 mm.

Rakennuksen uusitut ikkunat on asemoitu siten, että karmirakenne on patterisyvennyksen kohdalla. Näin ollen patterisyvennyksen / ikkunoiden alla olevista lasivilla- ja lastuvillaeristeistä on ilmayhteys ikkunan karmin ja ulkoseinän liitokseen. Uretaanivaahdotuksen ja ulkoseinän liitoksessa ei havaittu rakenneavauksissa näkyviä rakoja, mutta uretaanivaahdotus kutistuu kuivumisen jälkeen jonkin verran, joten liitoksissa on vähintään pistemäisiä tai vähäisiä ilmavuotoja. Lisäksi patterisyvennyksissä lastuvillalevyn sisäpinnassa on ainoastaan rappaus, missä on halkeamia. Näin ollen patterisyvennyksen / ikkunoiden alla olevista lasivilla- ja lastuvillaeristeistä on vähintään vähäisiä ilmavuotoja sisäilmaan. Rakenne toistuu ikkuna-aukosta toiseen, joten ilmavuotokohdat ovat laaja-alaisia. (kuvat 87-89)

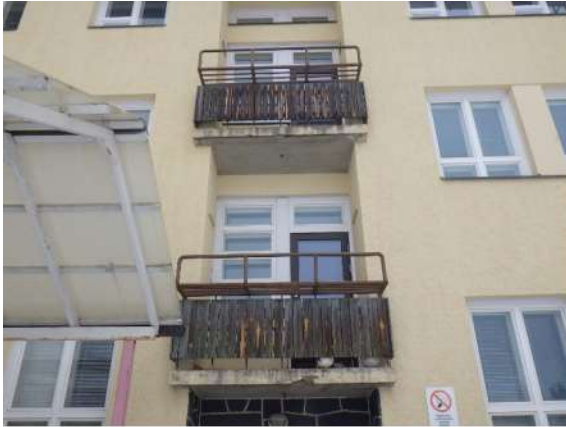
Ulkoseinän US2 julkisivu on rapattu. Rappauksen korjaushistoriasta ei ole saatavilla lähtötietoja eikä julkisivulle ole tehty rapattujen julkisivujen kuntotutkimusta. Rappauksessa on laajasti likaantumista ja rapautumavaurioita. Julkisivun maalipinta on laajoilla alueilla kulunut. Syöksytörien puuttuvat osat aiheuttavat kosteusrasitusta julkisivuille. Lisäksi vesikatolta / sadevesikouruista tulleet vesivuodot ovat aiheuttaneet rappauksen rapautumavaurioita. Rakennuksen päädyssä on julkisivulle tehty ilkivaltaa, minkä seurauksena rappauksesta ja kevytbetonista puuttuu paloja. Rakennuksen ikkunat ja ikkunapellitykset on uusittu noin 2010-luvulla, ja pellitysten liitokset rappaukseen on toteutettu ilman peltiin muotoiltua rappauskulmaa, minkä vuoksi liitoksissa on toistuvia epätiiviyskohtia. (kuvat 90-93)

Kuva 90. Asunto-osan julkisivu on myös rapattu. Kuvassa parkekelinja.

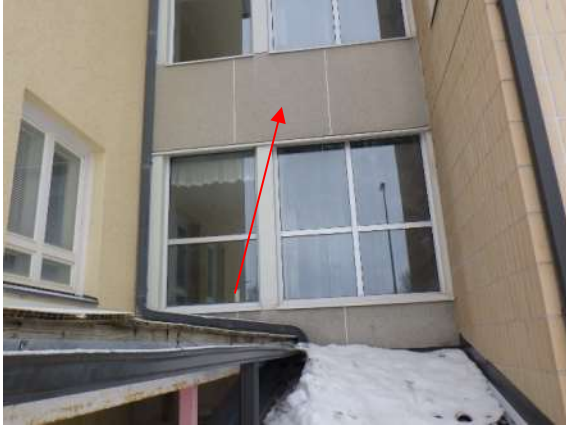
Ulkoseinän US4 julkisivuna on sirotekivipintainen levyverhous. Julkisivun liitoksissa ikkunoihin ja liittyviin rakenteisiin on epätiiviysohtia. (kuvat 111-112)

Kuva 111. Ulkoseinärakenne US4.

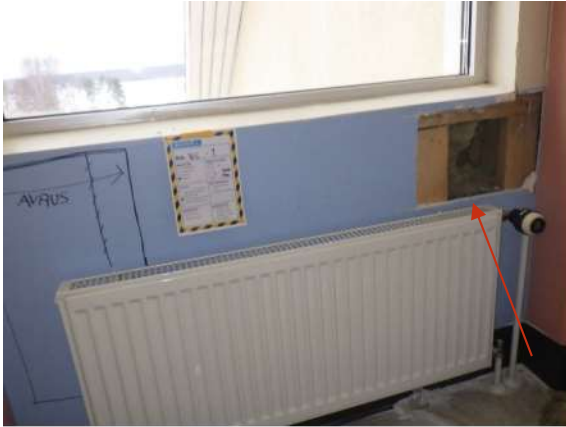
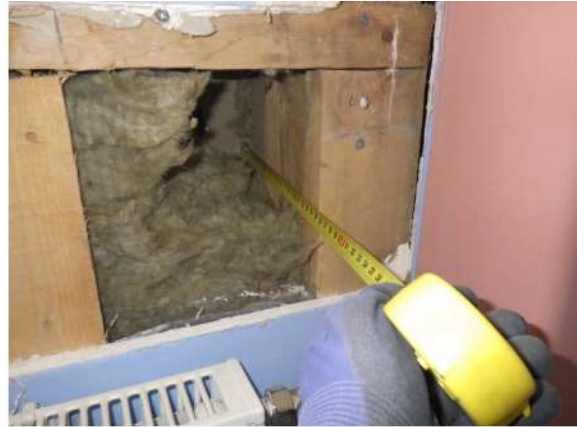
Rakenne on puurankarunkoinen rakenne, jossa lämmöneristekerroksen kokonaispaksuus on 250 mm. Ikkunoista on ollut vesivuotoja laaja-alaisesti useammassa kerroksessa ja ikkunassa. Rakennauskohdassa RA-US1 on havaittavissa puurakenteissa näkyviä kosteusjälkiä ja sisäpinnan kipsilevyissä on näkyviä mikrobivaurioita. Ylimmän kerroksen aulassa on ollut myös vesikattovuotoa ulkoseinän liittymässä, minkä vuoksi rakennauskohdassa RA-US14 on myös havaittavissa näkyvää mikrobikasvustoa sisäverhouslevyissä. (kuvat 113-118)

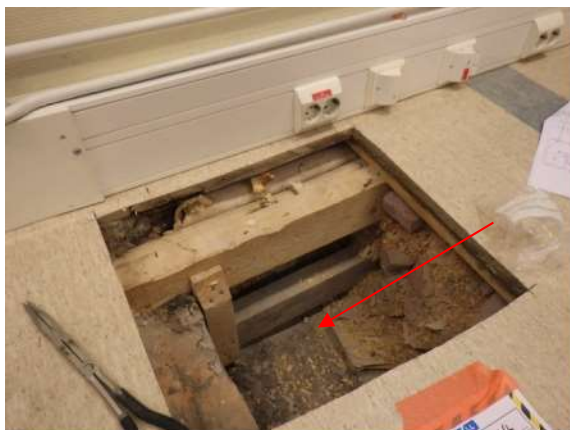
Kuva 164. Rakenneavaus RA-VP14.

Rakenneavauksessa havaittiin PAH-yhdisteiden ja homeen hajua. Rakenneavauksessa ei havaittu
sidepalkkia ulkoseinärakenteessa. (kuvat 164-167)

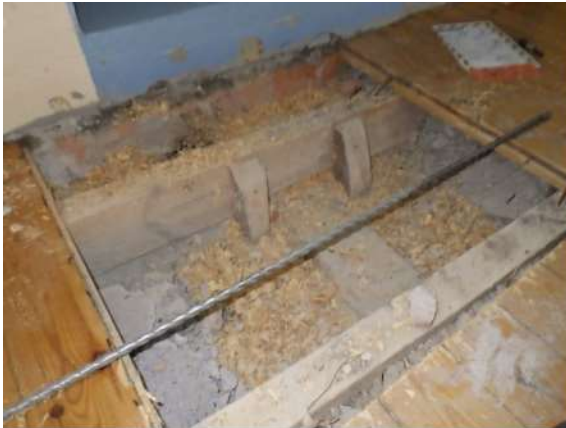
Kuva 168. Rakenneavaus RA-VP9.

Rakenneavauksessa havaittiin välipohjan betonirakenteinen sidepalkki ulkoseinän sisällä. Sidepalkin sisäpinnassa on bitumisively. Alalaattapalkiston palkkien korkeus on noin 300 mm ja leveys noin 120 mm. Alalaattapalkiston palkkiväli on noin k1200. (kuvat 168-171)

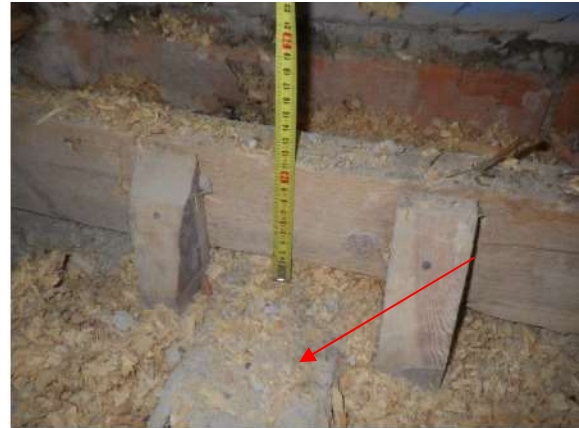
Kuva 169. Rakenneavaus RA-VP9. Alalaattapalkiston palkkien leveys noin 120 mm, joiden päällä noin 120 mm koolaus ja puukansirakenne.

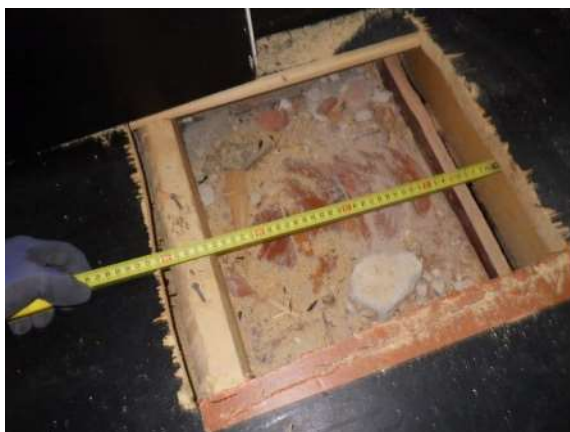
Kuva 172. Rakenneseuraus RA-VP8.

Rakenne VP2.2 vastaa monikäyttösalin rakennetta VP2.1, mutta siihen on toteutettu koolaus ja levytys alkuperäisen ponttilautalattian päälle. (kuvat 172-173)

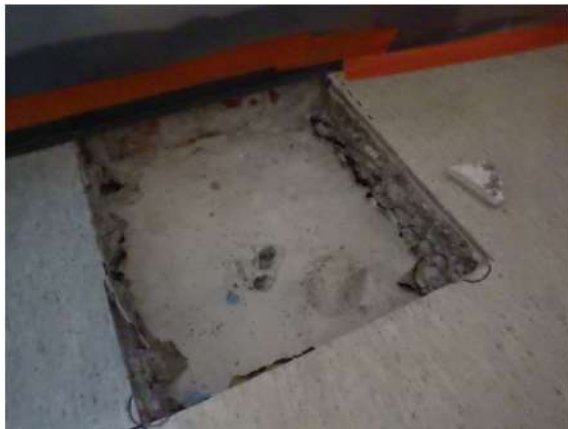
Kuva 182. Rakenneavaus RA-VP4.

Välipohjarakenne vastaa pääpiirteiltään alkuperäistä rakennetyyppiä. Rakenteessa on pintalaatan alla lasivillamatto, jota on nostettu osittain myös ulkoseinän punatiilirakennetta vasten. Avauksessa havaittiin alkuperäisiä putkieristeitä, mutta rakenneavaukskohdassa ei havaittu aaltopahvisen putkieristeen alla valkeaa pohjakangasta, joka todennäköisesti sisältää asbestia. (kuvat 182-186)

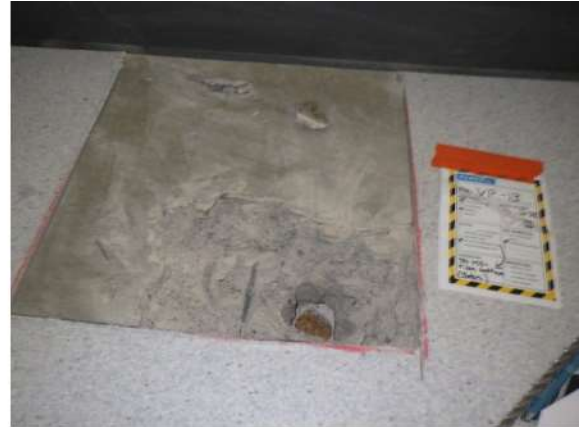
Kuva 195. Rakenneavaus RA-VP13.

Rakenneavauksen perusteella rakenne poikkeaa rakennesuunnitelmista. Rakenteessa on vanha alalaattapalkisto, mutta ei koksikuonaa. Rakenneavauksen perusteella vanhaa alalaattapalkiston täyttökerrosta on osittain poistettu, mutta pohjalle on jätetty kutterinlastukerros. Rakenneavauksessa havaittiin homeen hajua. Alapuolisesta tilasta 014 (väestönsuoja) tehtyjen havaintojen perusteella rakenteessa on vanha alalaattapalkisto, mutta väestönsuojan kattorakennetta (VP6) on tuettu teräspilarein ja teräspalkein. Palkit on levyverhottu. (kuvat 194-196)

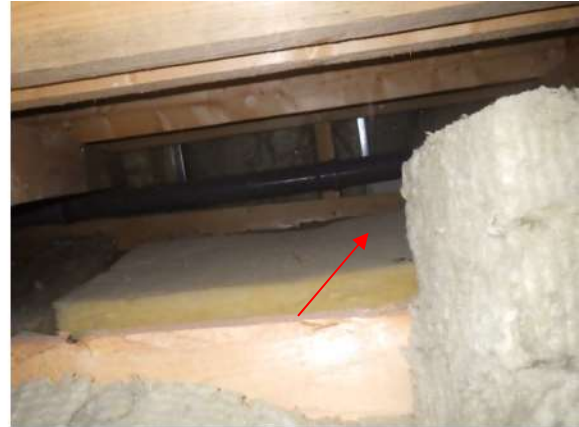
Kuva 201. Rakenneavaus RA-VP1. Vanhan yläpohjan päälle tehty puukoolattu rakenne, jonka pohjalla mineraalivillaa.

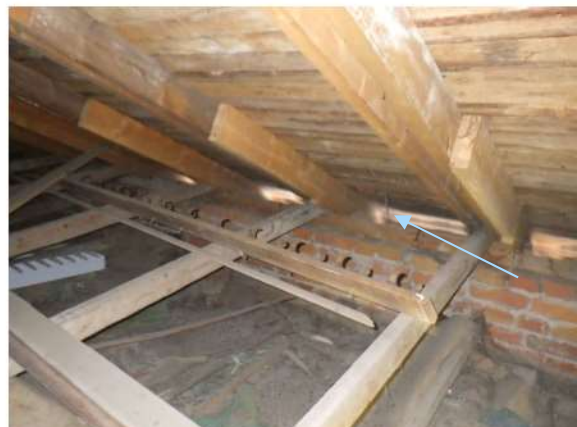
Kuva 226. Ullakko tuulettuu räystäiden kautta, jossa on tuuletusraot.

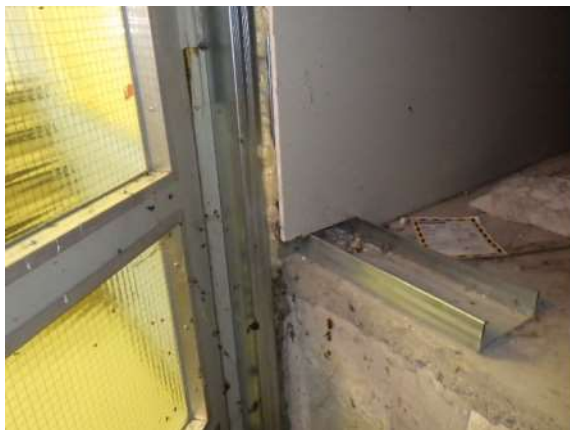
Yläpohjan YP1 alkuperäiset kantavan rakenteen yläpuoliset rakennekerrokset sekä rakenteen päällä olevat rakennusjätteet ovat ullakkotilaa vasten. Ullakkotilaan puolestaan rajautuvat oviaukkojen kautta ullakkokerroksen luokkatilat. Ullakkotilassa olevat epäpuhtaudet voivat kulkeutua väliovien kautta luokkatilojen sisäilmaan. (kuva 227)

Kuva 227. Väliovi ullakon ja tilan 509 välillä.

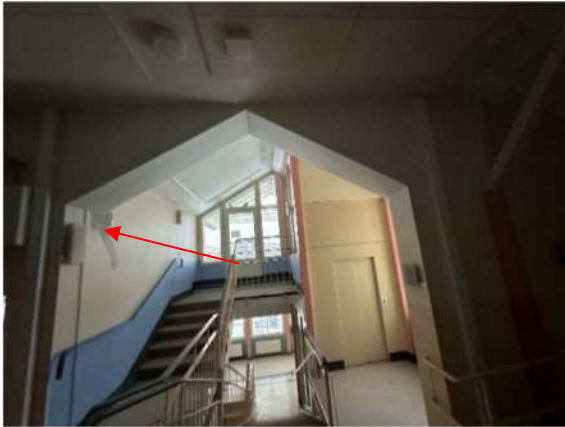
Kuva 244. Yläpohjaa YP4 vuoden 1994 laajennusosassa. Rakenneavauskohta merkitty punaisella.

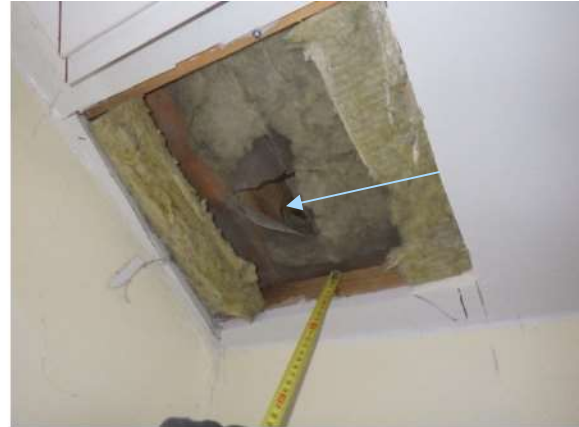
Kuva 245. Rakenneavaus RA-YP3.

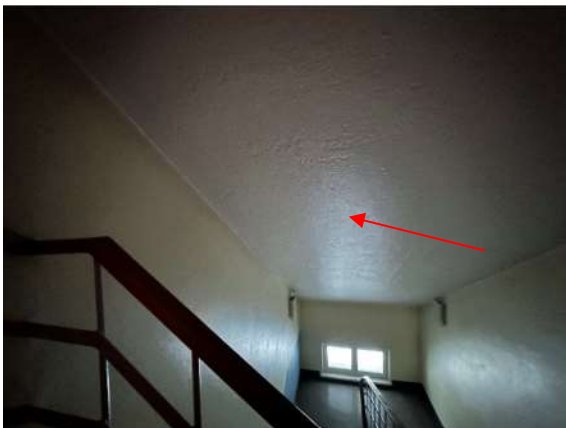
Yläpohjarakennetta YP6 on asunto-osan porraskäytävien kohdilla ja se on merkitty kuvan 220 pohjapiirustukseen punaruskealla. Rakenteisiin ei tehty rakenneavauksia. Aistiensaavain havaintojen perusteella rakenne on lappeen suuntainen rakenne, jossa sisäpinnassa on paikallavalettu betoni. Rakentamisaikakauden sekä kohteessa muualla käytettyjen rakennusmateriaalien perusteella paikallavaletun betonirakenteen yläpinnassa on lämmöneristeenä todennäköisesti kevytbetonia tai lastuvillalevyä. Vesikatteessa olevien vesivuotojen seurauksena vettä on saattanut kulkeutua lämmöneristekerrokseen, mutta sisäkattopinnoilla ei havaittu aktiivisia vesivuotoja. Mahdollisesti lämmöneristeenä käytetty lastuvillalevy on herkästi mikrobivaurioituva materiaali. (kuva 250)

Kuva 250. Yläpohjarakennetta YP6 asunto-osan portaikkojen yläpuolella.

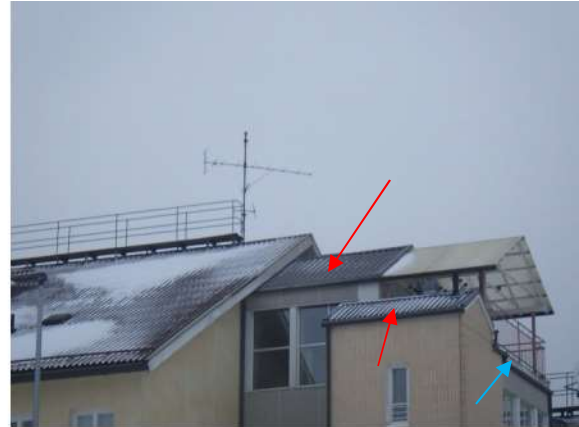
Vuoden 1994 osan ylimpien kerrosten vesikatteet ovat pääosin profiilipeltikatteita, joiden alla on pähvinen aluskate. Vuoden 1994 osan kellarikerroksen sekä 1. kerroksen tuuli-kaapin päällä on kuitusementtiaaltokate. Vuoden 1994 osan näköalatasanteen katteen rakenne ei ole tiedossa eikä sen rakenteeseen tehty rakenneavauksia. (kuvat 253-255)

Kuva 253. Punaisella merkitty vuoden 1994 osan profiilipeltikatteet ja sinisellä näköalatasanne.

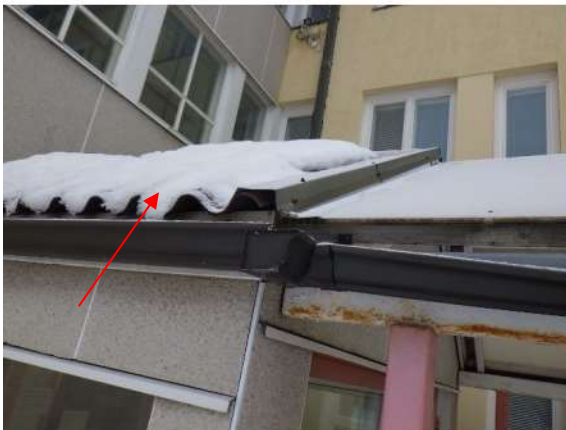
Kuva 254. Vuoden 1994 osan 1. krs tuuli-kaapin vesikatteena varttikate.

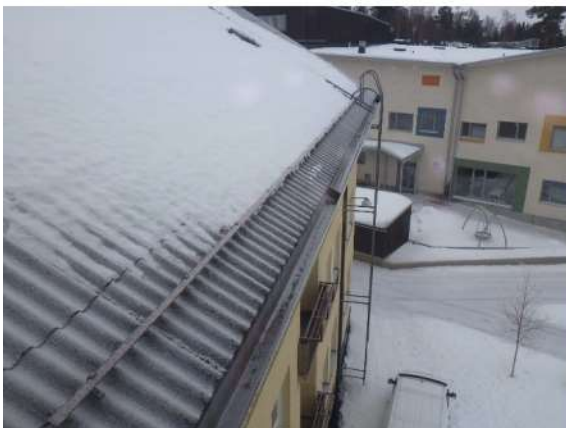
Kuva 256. Rästäillä on lumiesteet.

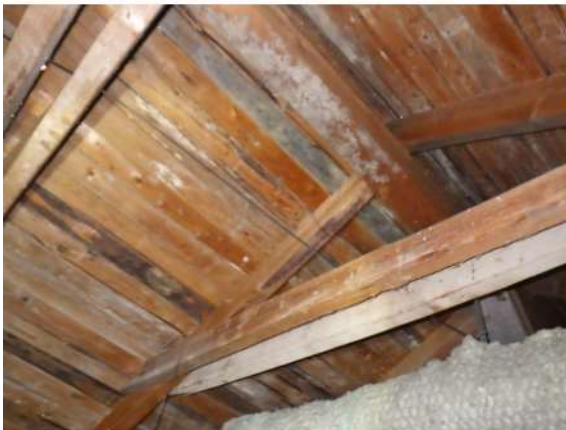
Kuva 263. Alkuperäinen ruodelaudoitus, jonka raot noin 10-20 mm eli k-jako noin k120.

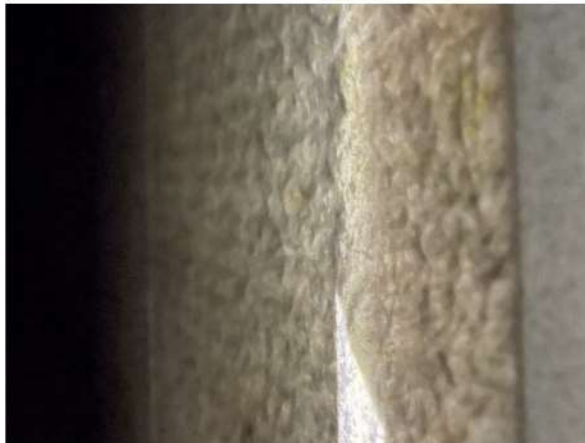
Kuva 276. Äänenvaimentimet ovat pinnoittamatonta mineraalivillaa. Levyn pinta on paksun pölykertymän peittämä.
