# PARKANO

## Parkanon rautatieasema Kuntoarvio 2024

06.09.2024

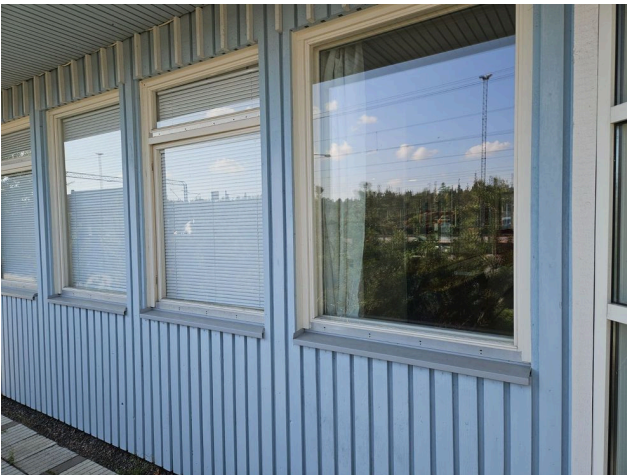
Rakennusaikaiset, toimii.

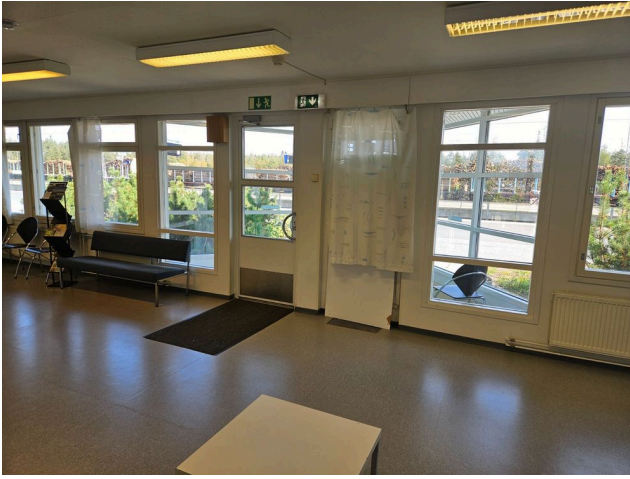
Rakennusaikaiset, toimii.
