## RAPORTTI KUNTOARVIO Asuinrakennus

Tarkastuspäivä 12.8.2024

Haapasenkosken Saha, Käenmäentie 4,6,8

39700 PARKANO

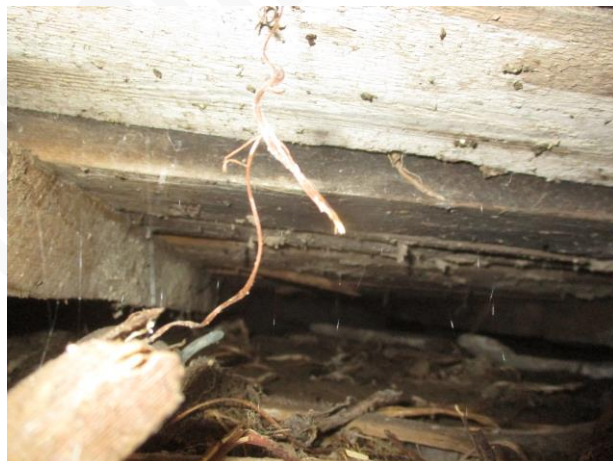
Kuva 1d. Alapohjarakenteita.

<ul style="list-style-type: none"> <li>• <b>Kattovesikourujen ja sadevesisyöksyjen asennus. Sadevesisyöksyjen alle suositellaan asennettavaksi kiinteät kattovesisuppilot ja niille pintakourut tai sadevesiviemärit, joilla kattovedet ohjataan sadevesiviemäriin tai vähintään kolmen metrin etäisyydelle avo-ojaan tai kivipesään siten, ettei naapuritontille tai muille rakennelmille aiheudu haittaa.</b></li> <li>• <b>Salaojitus on aina suositeltavaa, joissakin tapauksissa ehdottomasti asennettava. Kuten yleisosiossa on todettu, pohjavedenpinnan korkein taso määrittää ensisijaisesti salaojituksen tarpeellisuuden.</b></li> <li>• <b>Rakennuksen vierustan kosteudenhallintaa voidaan tehostaa mm. salaojituksen asentamisella, sepelitäytöllä, routaeristyksellä, kattovesien ohjauksella ja maanpintojen muotoilulla mahdollisuuksien mukaan.</b></li> <li>• <b>Rungon alaosien lahovaurioiden korjaaminen.</b></li> <li>• <b>Alapohjarakenteiden (lattiarakenteiden) kuntotutkiminen avaamalla lattiat ja korjaus tehtyjen havaintojen mukaan.</b></li> <li>• <b>Orgaanisen jätteen poistaminen alapohjasta.</b></li> </ul>

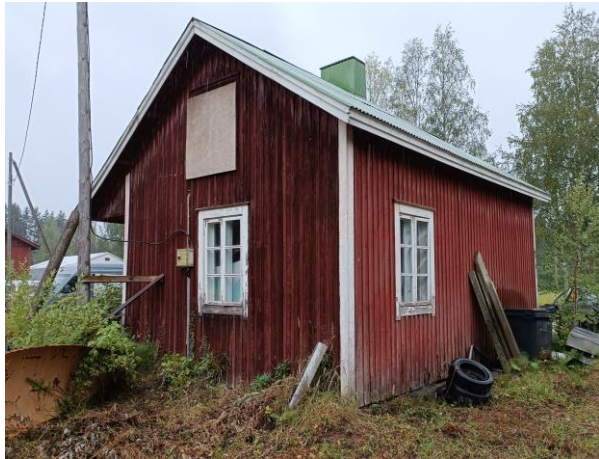
Kuva 2a. Julkisivuverhousta.

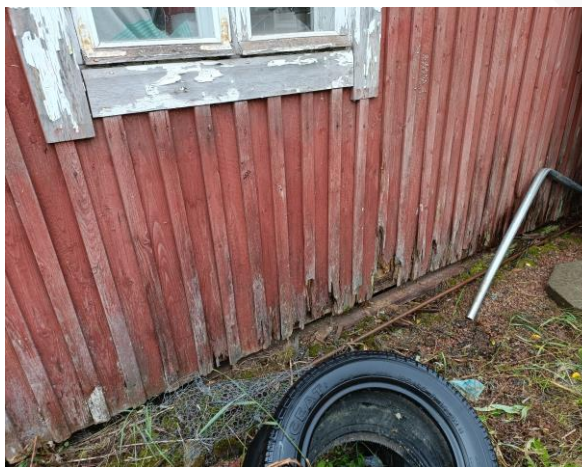
Kuva 2b. Lahoja verhouksen alaosassa.

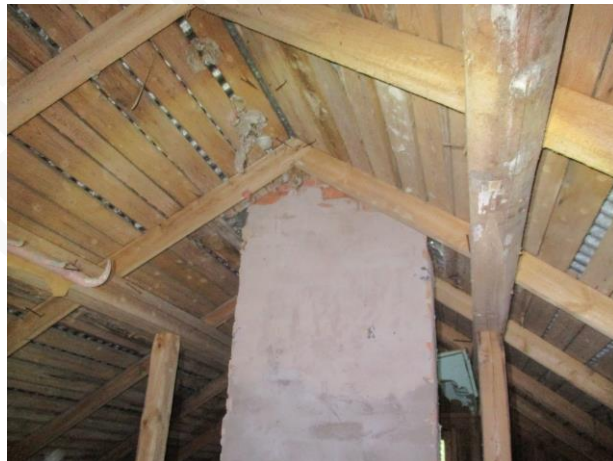
Kuva 4i. Hormin läpivienti.

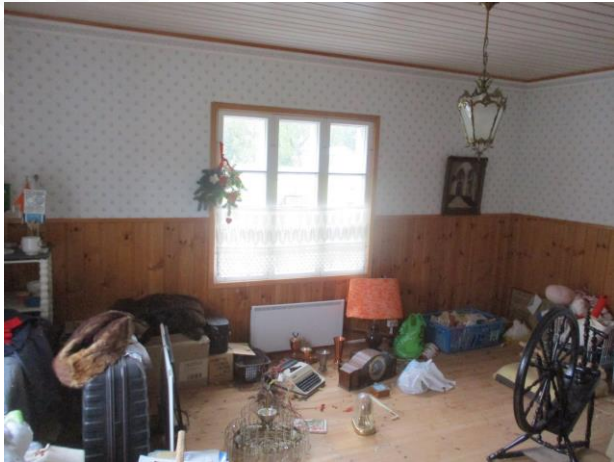
Kuva 6a. Huone.

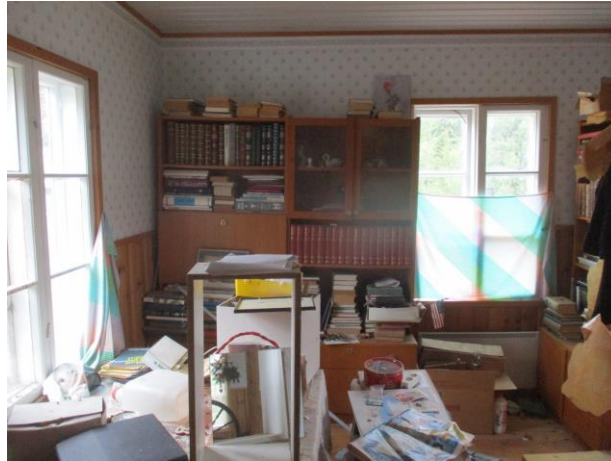
Kuva 6b. Huone.

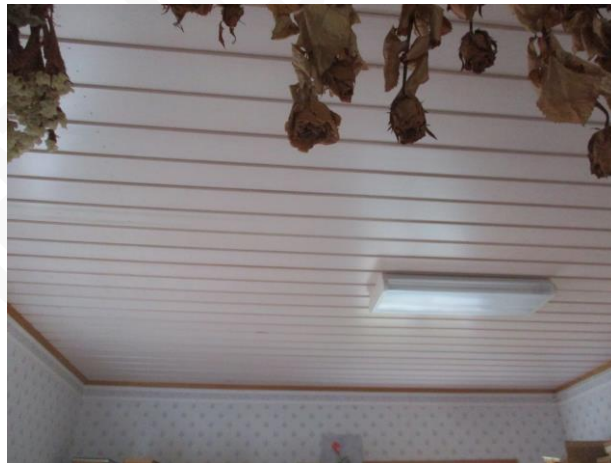
Kuva 6d. Alakattotarkastelua.

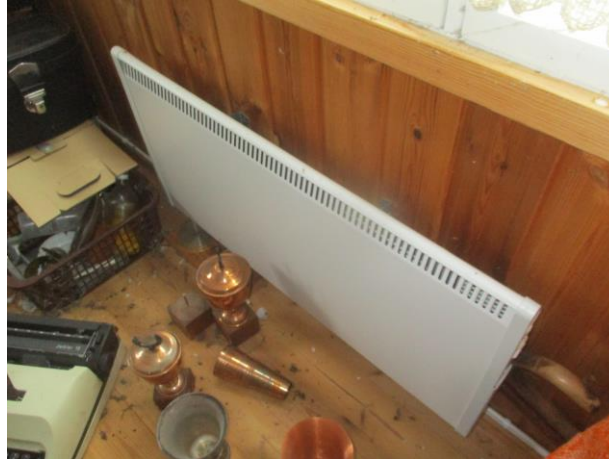
- Lämpö jaetaan seinäpattereilla.
- Sähköseinäpatterien keskimääräinen tekninen käyttöikäennuste on vain noin 20-25 vuotta, joten niiden uusimiseen on suositeltavaa varautua, erityisesti mikäli niiden toimintakunto heikkenee.
- Lisä- ja varalämmönlähteenä takka (peltitakka, ei varaava)
- Energian kulutustietoja ei ollut käytettävissä.

Kuva 8a. Lämmityspatteri.

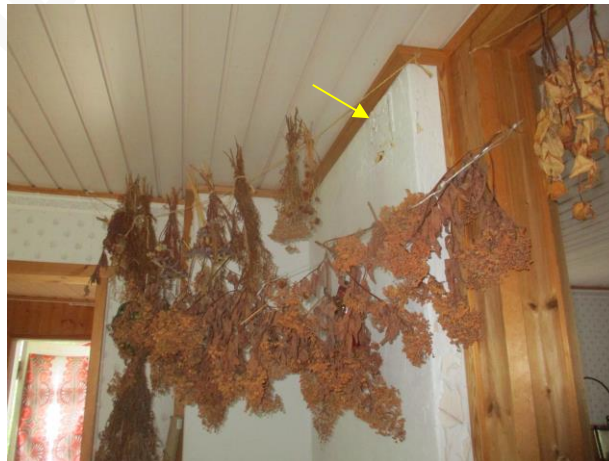
- Rakennuksessa on painovoimainen ilmanvaihto.
- Korvausilmaventtiilit huonetiloissa on asentamatta.
- Korvausilman virtaus on siten puutteellinen.
- Siirtoilman virtaus on riittävä.
- Korvausilma rakennukseen voi virrata rakenteiden raoista, joka puolestaan saattaa aiheuttaa mm. vedon tunnetta ovien ja ikkunoiden läheisyydessä sekä rakennesaumoissa ilmapuotoja.
- Ilmanvaihtokanavat ovat nuohomatta.

Kuva 10a. Poistoilmaventtiili

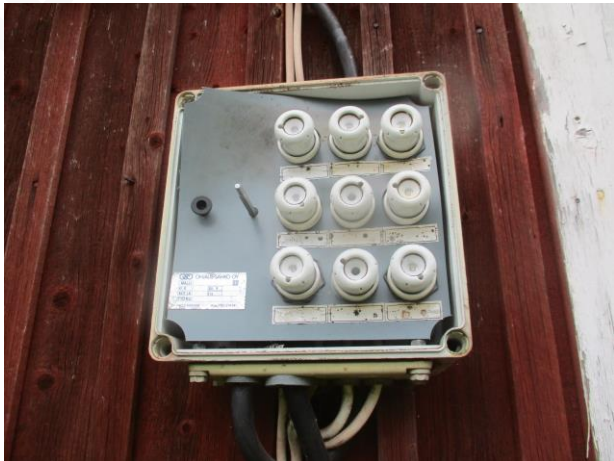
<ul style="list-style-type: none"> <li>- Sähkölaitteissa ei havaittu päällepäin näkyviä käyttöturvallisuuteen vaikuttavia vikoja tai puutteita.</li> <li>- Suojamaadoitukset oli asennettu.</li> <li>- Vikavirtasuojaus on asentamatta.</li> <li>- Rakennukseen suositeltavaa tehdä sähkö tarkastus tarkastusoikeuden omaavan henkilöstön toimesta viimeistään seuraavan laajemman peruskorjauksen yhteydessä, jolla johtojen, sulaketaulujen, sähkökeskusten ja -varusteiden kunto, turvallisuus sekä elinkaari saadaan selvittyä tarkemmin.</li> </ul> <div data-bbox="438 1503 1054 1962" style="text-align: center;">

</div> <p data-bbox="438 1966 718 2004">Kuva 11a. Sulaketaulu.</p>

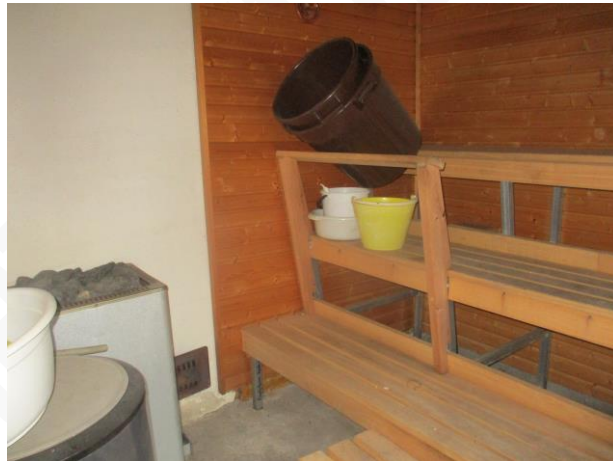
- Sauna on elinkaarensa loppuvaiheessa.

Kuva 5.2a. Sauna.

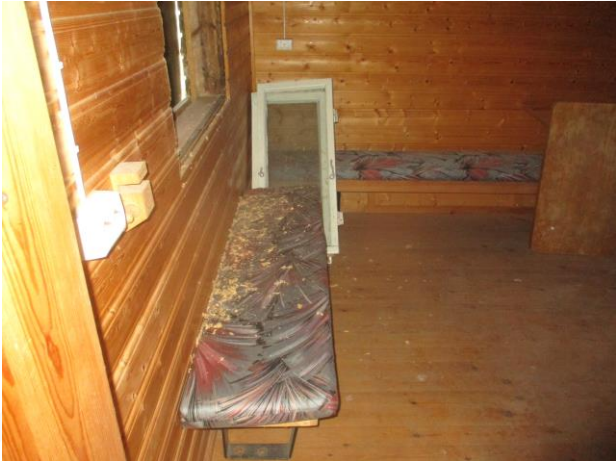
<p data-bbox="440 1402 1058 1435">Kuva 6a. Rakennuksen pukuhuone.</p>

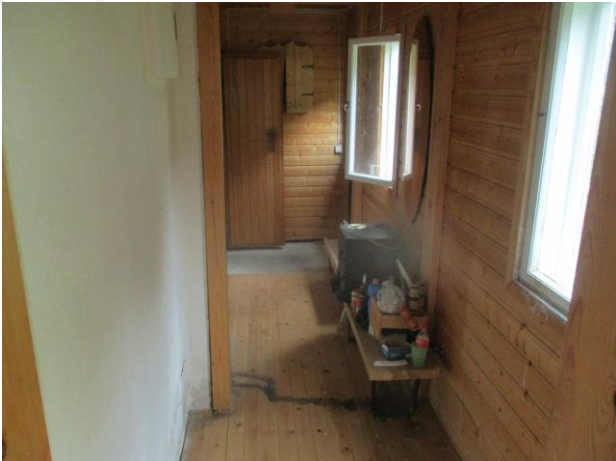
<p data-bbox="440 1928 1058 2004">Kuva 6b. Käytävä johtaa pukuhuoneesta saunaan. Lattiassa havaittavissa vesivuotojälkiä.</p> </div>

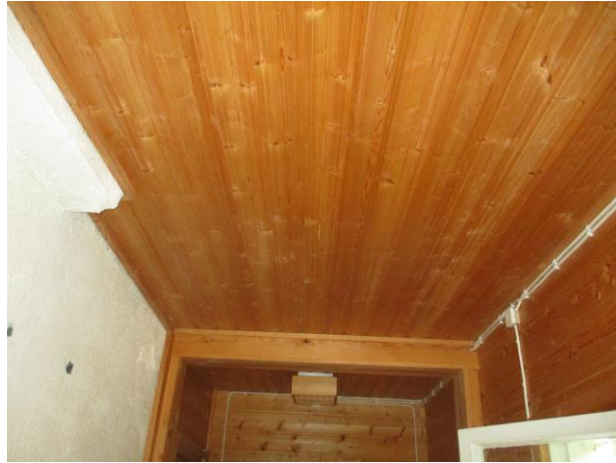
Kuva 6c. Alakattotarkastelua.

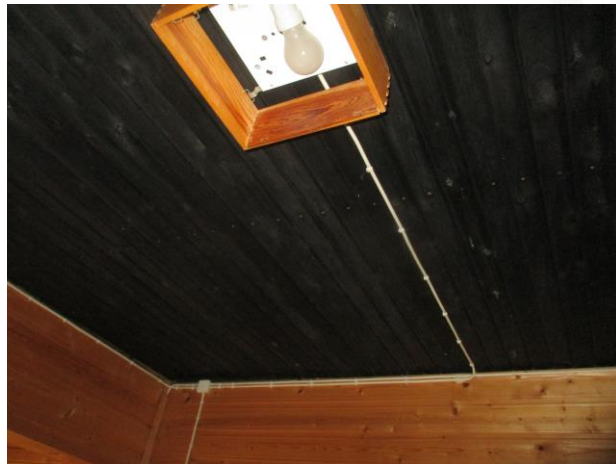
Kuva 6d. Alakattotarkastelua.

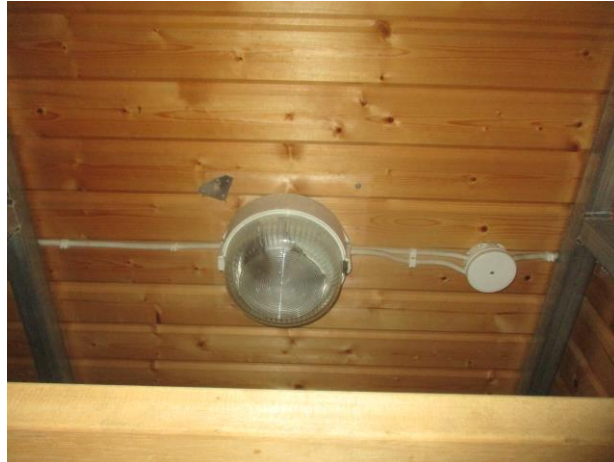
Kuva 11a. Saunan valaisin.

- Sähköt eivät olleet kytkettyinä tarkastushetkellä.

- Koska sähköistys on arviolta alkuperäistä tai ainakin yli 30 vuotta vanhaa, on rakennukseen suositeltavaa tehdä sähkötarkastus tarkastusoikeuden omaavan henkilöstön toimesta viimeistään seuraavan laajemman peruskorjauksen yhteydessä, jolla johtojen, sulaketaulujen, sähkökeskusten ja -varusteiden kunto, turvallisuus sekä elinkaari saadaan selvittyä tarkemmin.

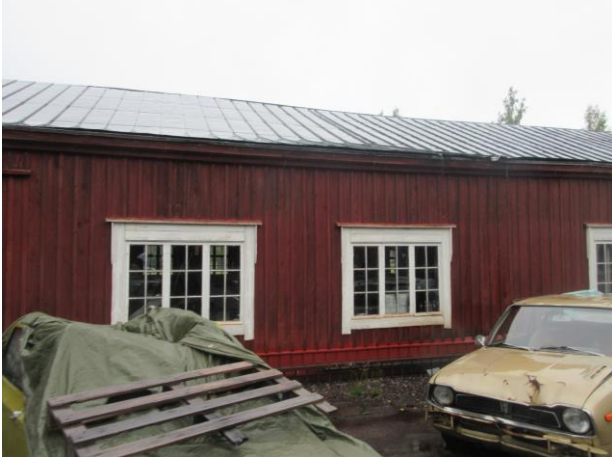
<p>Kuva 4a. Vesikatetta voitiin ainostaan tähystää.</p> </div> <div style="text-align: center;">

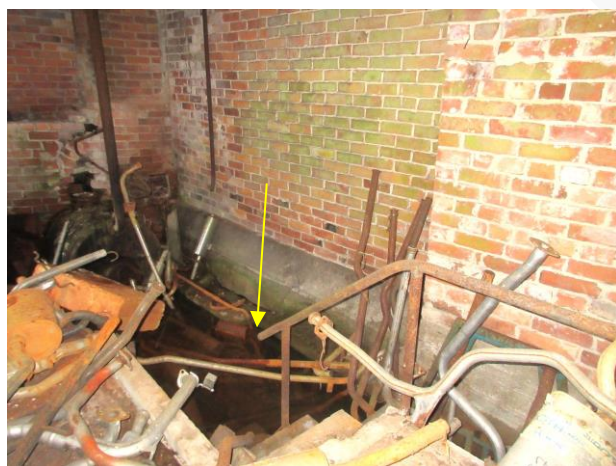
Kuva 4d. Vettä syvennyksessä.

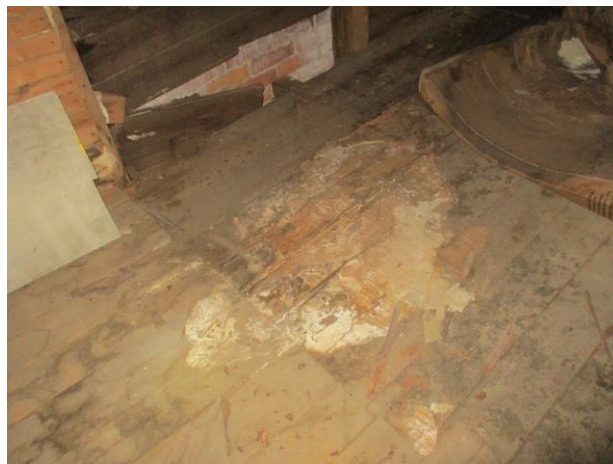
Kuva 4i. Valumajälkiä.

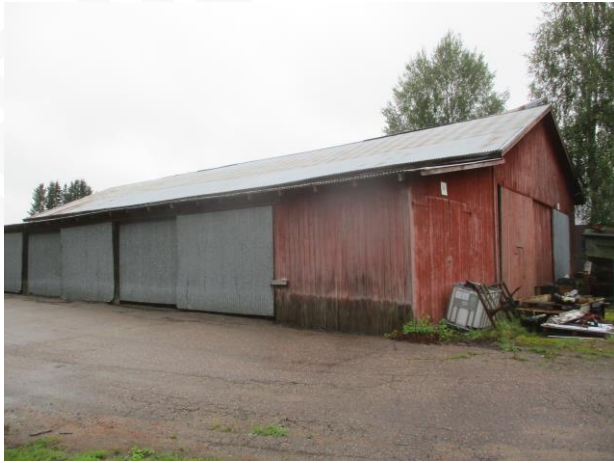
<ul style="list-style-type: none"> <li>- Puuverhouksen tuuletus on riittävä.</li> <li>- Tuuletus tapahtuu puuverhouksen tuuletusväleistä ja -raoista.</li> <li>- Tuuletus tapahtuu myös rakenteesta itsestään vapaasti haihtumalla.</li> <li>- Verhouksen alaosissa todettiin haristumaa, pehmentymää ja paikoin lahoakin.</li> <li>- Verhouksen alaosa oli pellitetty, arvion mukaan lahovaurioiden vuoksi, ehkä myös kosteuden suojaksikin.</li> <li>- Julkisivuverhous on elinkaarensa lopussa.</li> </ul>

Kuva 2a. Yleiskuvaa verhouksesta.

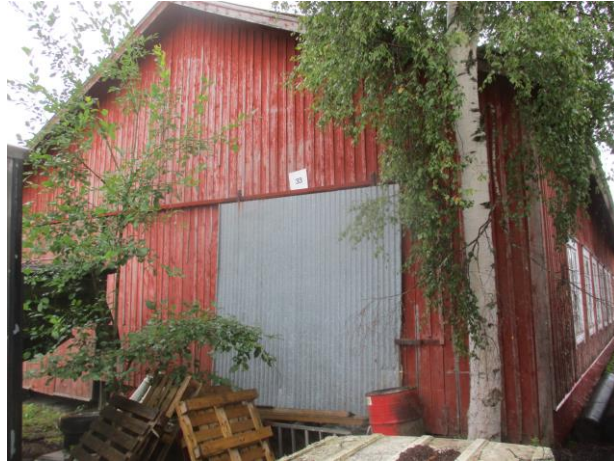
Kuva 2b. Päätiverhousta.

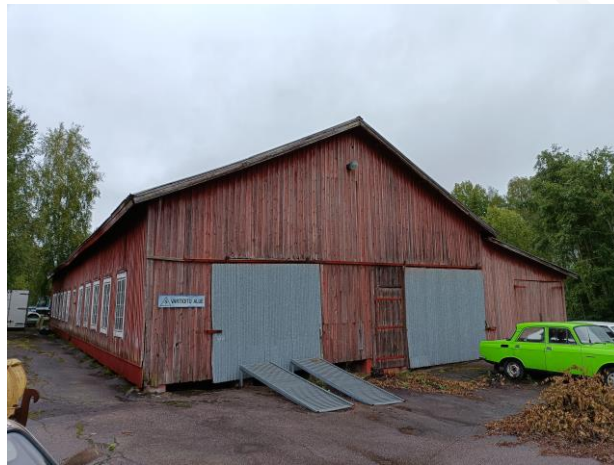
Kuva 2c. Päätiverhousta.

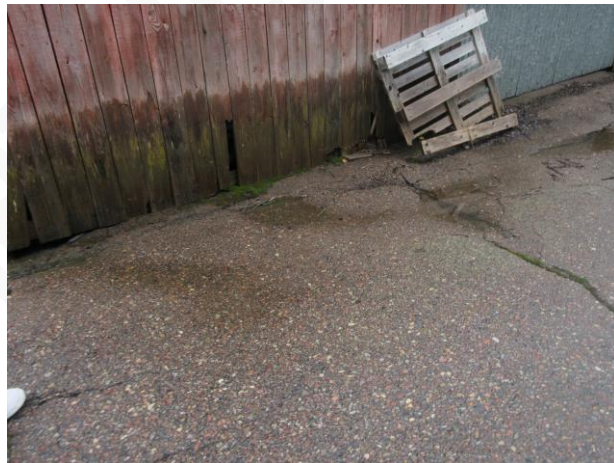
Kuva 2d. Lahoa verhouksen alaossa.

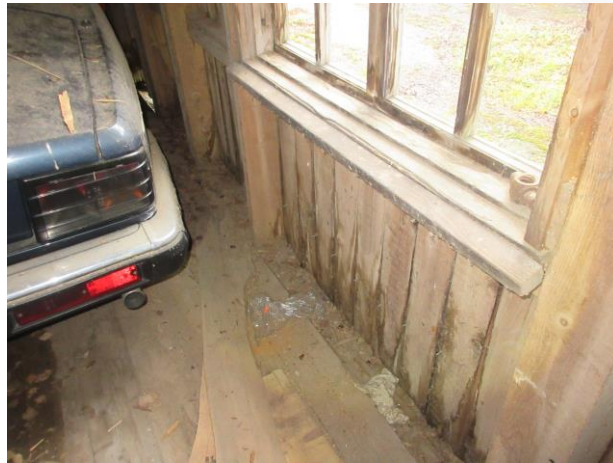
Kuva 2f. Kosteaa verhouslautaa sisäpuolella.

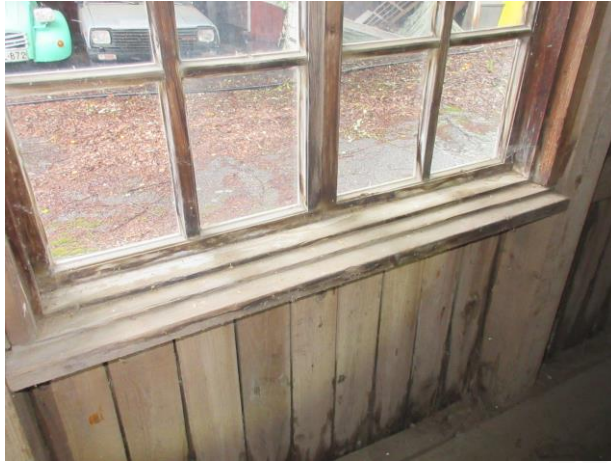
- Ikkunoiden vesipellit olivat asentamatta (johtuen ikkunatyypistä, joiden alaosassa on nk. vesipenkki).
- Ikkunat ja ovet ovat peruskunnostuksen tarpeessa, mikäli niitä ei uusita.

Kuva 3a. Ikkunatyyppi.

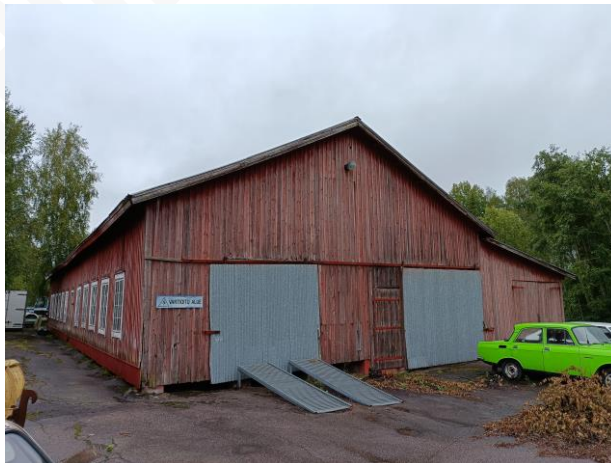
Kuva 3c. Liukuovet päädyssä.

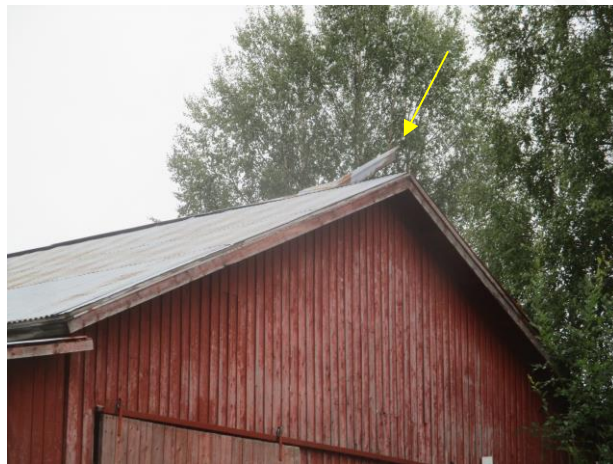
Kuva 4b. Harjapelti irronnut.

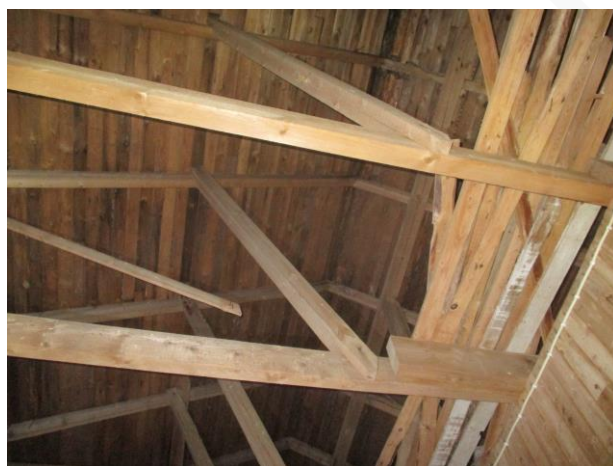
Kuva 4e. Katonkantajat.

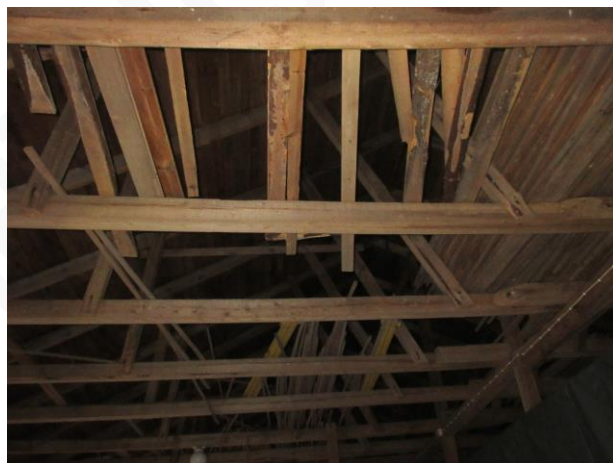
Kuva 4f. Vähäistä taipumaa oli katonkanttajien alapaarteissa todettavissa.

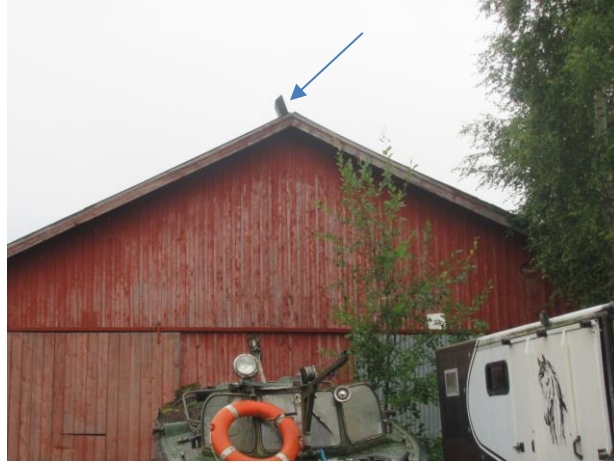
Kuva 4g. Harjapelti on kiinnitettävä.

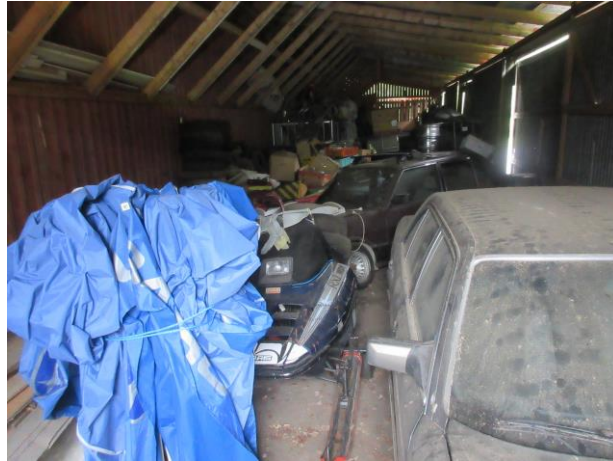
Kuva 6c. Yleiskuvaa varastotilasta.

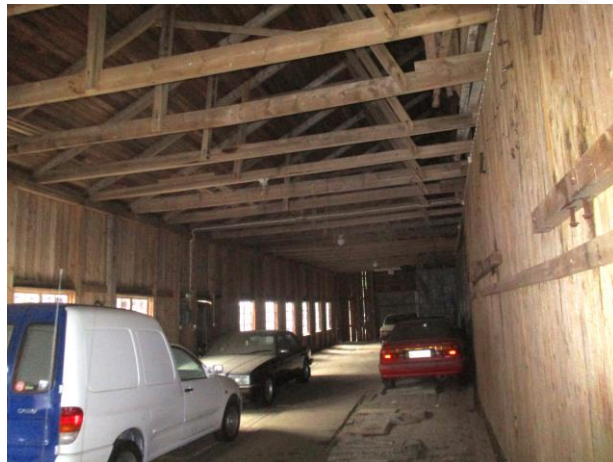
Kuva 6d. Varastotilaa.
