**LAUSUNTOPYYNTÖ**

## VALITUS

### **Asuinrakennus (rakennusvuosi 1937):**

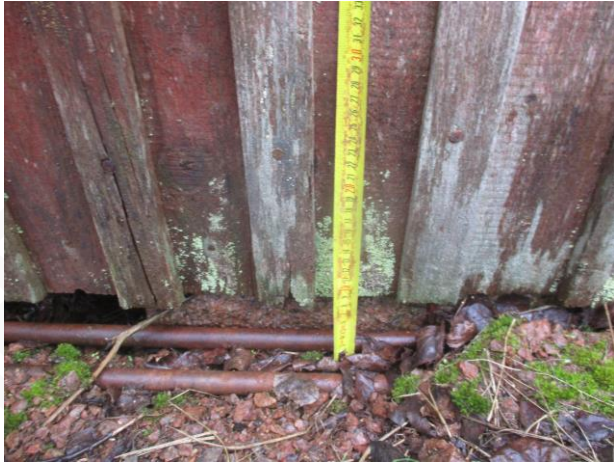
| | | <ul style="list-style-type: none"> <li>- Runkorakenteen alaohjauspuun tasoero suhteessa maanpintaan on matalimmillaan noin + 5...8 cm. Suositeltava korkeus on +30 cm.</li> <li>- Maankallistukset viettävät loivasti pois rakennuksen vierustalta.</li> <li>- Kattovedet ohjautuvat rakennuksen vierustalle.</li> <li>- Rakennuksessa on luonnonkiviperustus.</li> <li>- Rakennuksen vierusta on sorastamatta karkealla maa-aineksella.</li> <li>- Salaojitus on asentamatta.</li> <li>- Routaeristys on asentamatta.</li> <li>- Radon putkisto on asentamatta. Tuulettuva alapohja tuulettaa myös radonin.</li> <li>- Rungon alaosassa havaittiin paikoin pehmentymää ja lahoakin.</li> <li>- Alapohjaa voitiin tarkastaa ainoastaan tähystämällä ja valokuvaamalla.</li> <li>- Alapohjatila on matala ja alapohjassa havaittiin orgaanista jätettä.</li> <li>- Rakennuksen vierustalla on runsaasti kasvillisuutta, joka tulee poistaa.</li> <li>- Sisälattioissa havaittiin voimakasta resonointia koetettaessa, joka viittaa lattian kannattajien puutteelliseen tuentaan tai niiden lahovaurioihin.</li> <li>- Sisälattioissa havaittiin kallistusta rakennuksen päätyjä kohti. Joka puolestaan viittaa siihen, että tulisijan perustukset ovat pysyneet paikoillaan ja muut rakenteet ovat painuneet.</li> </ul> |
| | | <p>Kuva 1a. Korkoasematarkastelua.</p> |

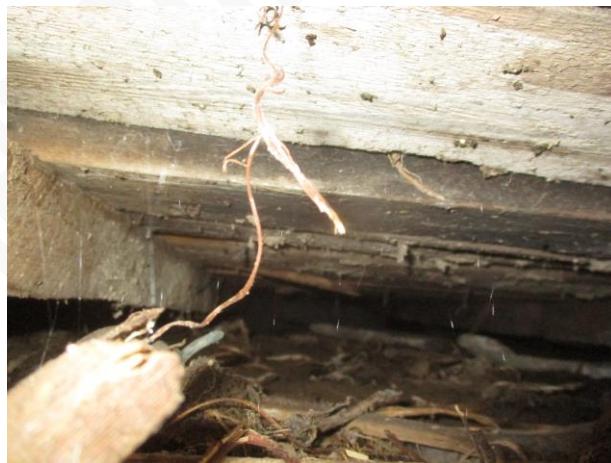
Kuva 1d. Alapohjarakenteita.

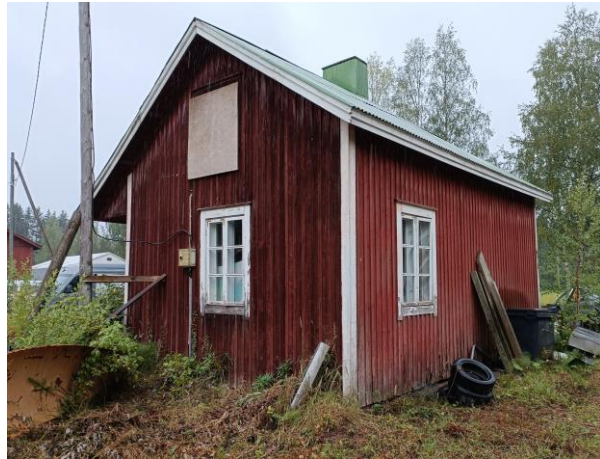
| | | <ul style="list-style-type: none"> <li>- Julkisivun tuuletus on rakennusajalle tavanomaisesti puutteellinen.</li> <li>- Tuuletus tapahtuu puuverhouksen tuuletusväleistä ja -raoista.</li> <li>- Tuuletus tapahtuu myös rakenteesta itsestään vapaasti haihtumalla.</li> <li>- Verhouksessa havaittiin paikoitellen lahoa, erityisesti verhouksen alaosissa.</li> <li>- Etusivun ikkunan alla havaittiin seinärakenteessa lahoa, mikä johtuu ulomman ikkunan puuttumisesta.</li> <li>- Verhouksessa havaittiin myös haristumaa.</li> <li>- Julkisivuverhous on teknisen elinkaaren loppuvaiheessa.</li> <li>- Talon numerointi ei ole selkeästi näkyvillä. Numerointi / rakennuksen yksilöinti tulee olla selkeä ja selvästi havaittavissa (tarvittaessa valaistu), jotta hätätilanteissa palo- tai pelastushenkilöstö löytää nopeasti avun tarpeessa olevan kohteen.</li> </ul> |

Kuva 2a. Julkisivuverhousta.

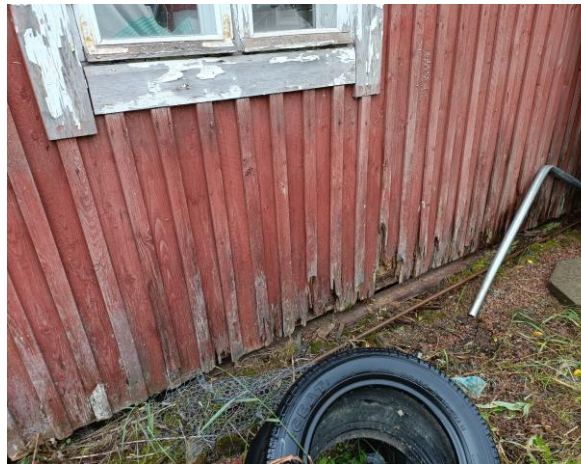
Kuva 2b. Lahoa verhouksen alaosassa.

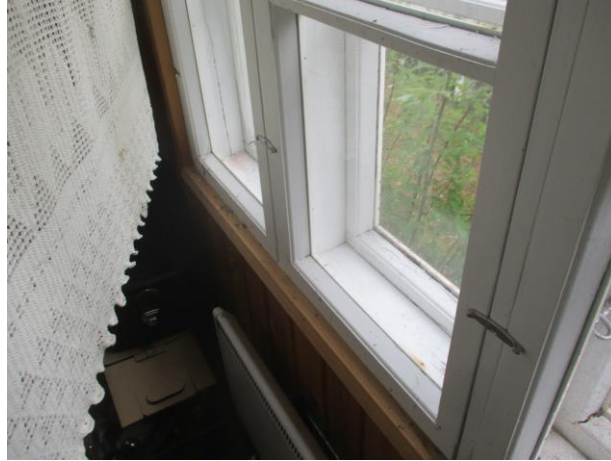
- Ikkunat ovat 2-lasiset, puukehyksiset.
- Ulko-ovi toimii.
- Ikkunoiden vesipellit olivat asentamatta.
- Etusivun ikkunasta puuttui ulompi ikkuna, mistä johtuen ikkunan karmi oli laho- vaurioitunut.
- Kaikkien ikkunoiden ulkopuitteet ovat huollon tarpeessa.
- Ullakon toisen päädyn ikkuna puuttuu. Ikkuna-aukko on peitetty rakennuslevyllä.

Kuva 3a. Ikkunatyyppi

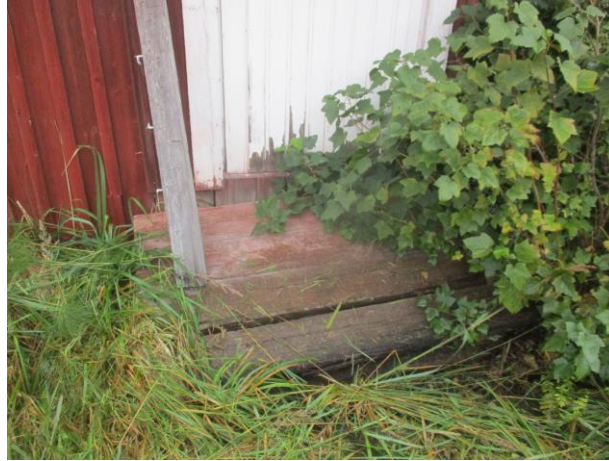
Kuva 3d. Ulko-ovi on huollon tarpeessa. Porras on lahonnut.

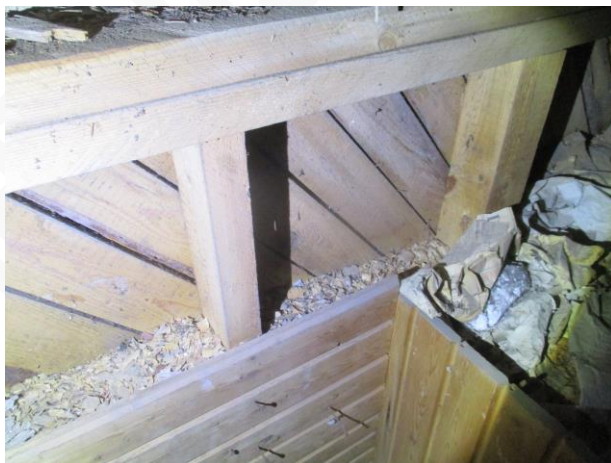
Kuva 4f. Puruntäyttöaukkoja ullakkoportaikon kohdalla.

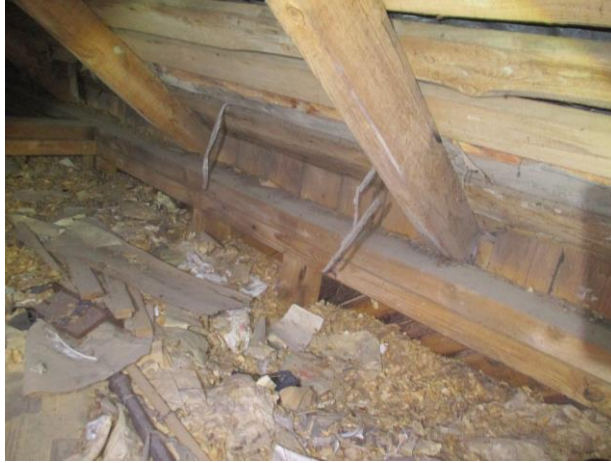
Kuva 4g. Räystäällä on rakennusajalle tavanomaisesti niukat tuuletusraot.

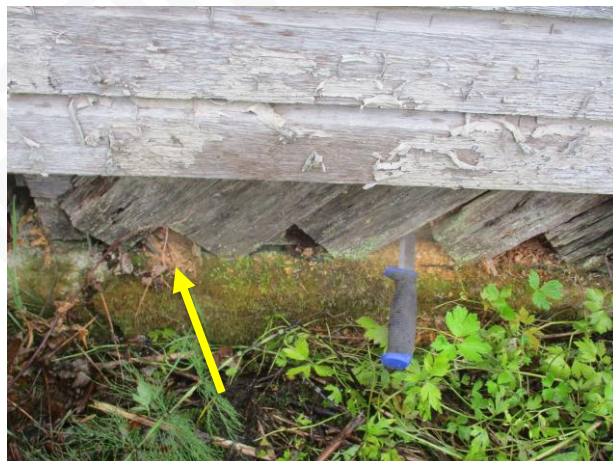
- Runkorakenteen alaohjauspuussa havaittiin lahoa. Muut havaitut kosteusvauriot ja jäljet.

Kuva 1d. Alaohjauspuu oli paikoin laho. Vinolauoituksessa oli myös lahoa.

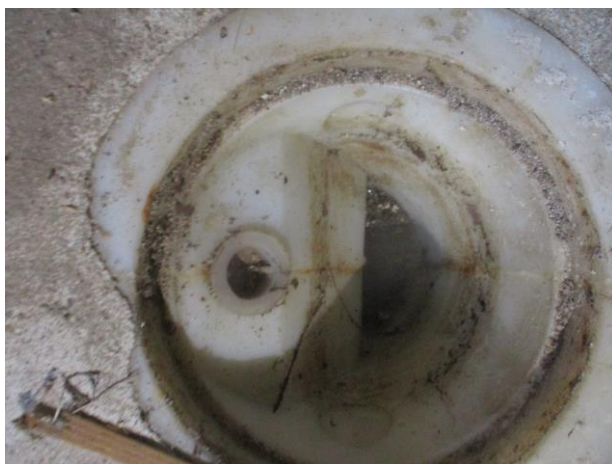
Kuva 5.2b. Lattiakaivo.

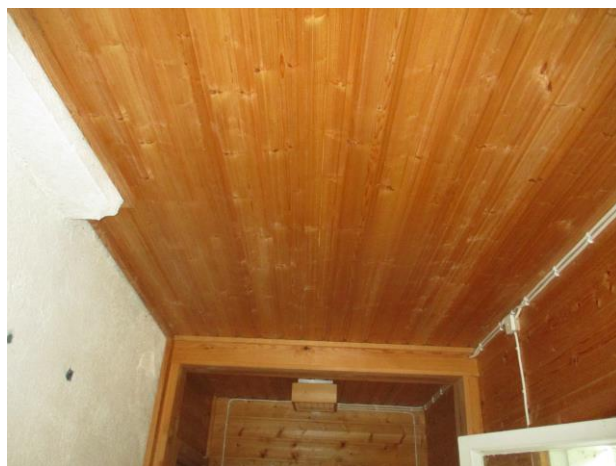
Kuva 6c. Alakattotarkastelua.

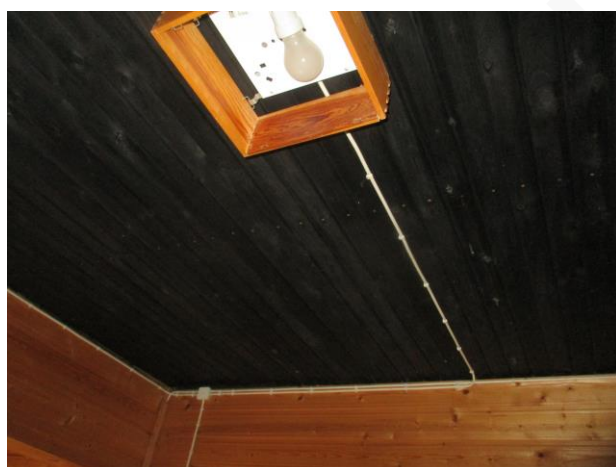
Kuva 6d. Alakattotarkastelua.

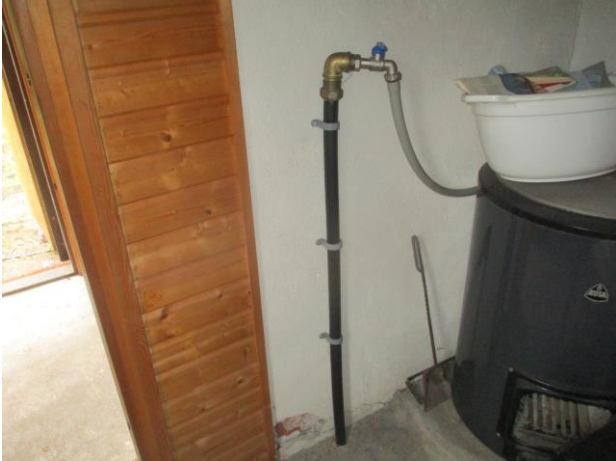
| 9.9 | VESI- JA VIEMÄRILAITTEET | |
|---|---|---|
| | | <ul style="list-style-type: none"> <li>- Rakennuksessa on vesipumppu. Havaintojen perusteella harmaat jätevedet imeytetään maastoon.</li> </ul> <p>Kuva 9a. Saunalle johdetaan vesi arviolta joesta.</p> <p><b>Toimenpide- ja / tai korjausehdotus:</b></p> <ul style="list-style-type: none"> <li>• Putkien vuotojen ja viemärin virtaaman selvittäminen, kun sähköt ja vesiautomaatti (pumppu) on kytketty rakennukseen.</li> </ul> |

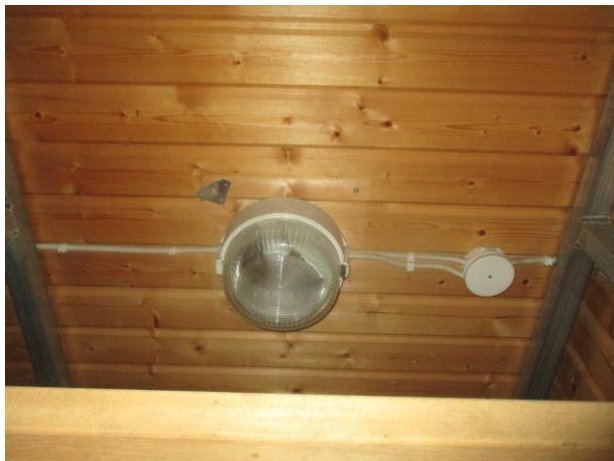
- Koska sähköistys on arviolta alkuperäistä tai ainakin yli 30 vuotta vanhaa, on rakennukseen suositeltavaa tehdä sähkötarkastus tarkastusoikeuden omaavan henkilöstön toimesta viimeistään seuraavan laajemman peruskorjauksen yhteydessä, jolla johtojen, sulaketaulujen, sähkökeskusten ja -varusteiden kunto, turvallisuus sekä elinkaari saadaan selvittyä tarkemmin.

Kuva 11a. Saunan valaisin.

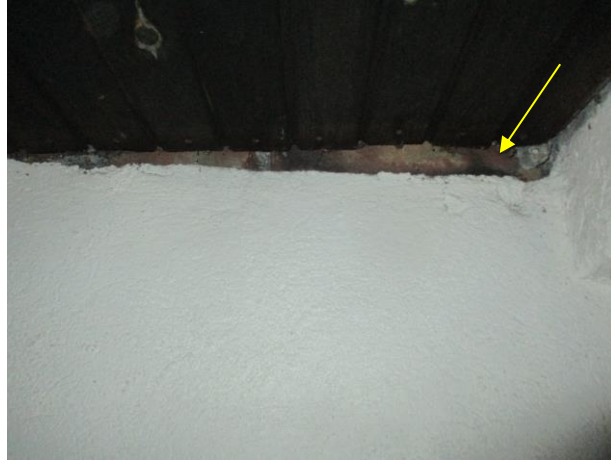
Kuva 12c. Hormirakenteen ja kattorakenteen saumassa rako, joka viittaa tulisijan perustusten vajoamiseen.

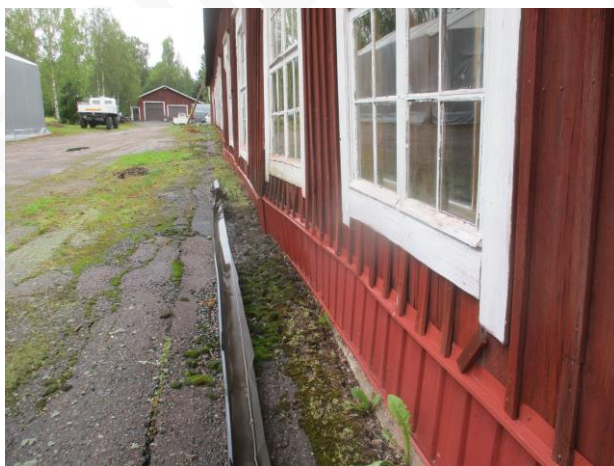
Kuva 1a. Rakennuksen vierustaa. Asfaltti on halkeillut, ehkä routimisen vuoksi. Kattovedet ohjautuvat sokkelin vierustalle. Muodon muutokset runkorakenteissa havaittavissa.

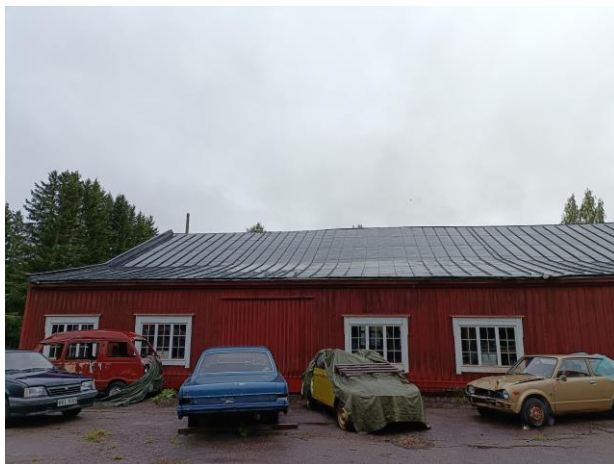
Kuva 1b. Muodon muutokset kantavissa rakenteissa ovat myös harjalinjassa todettavissa.

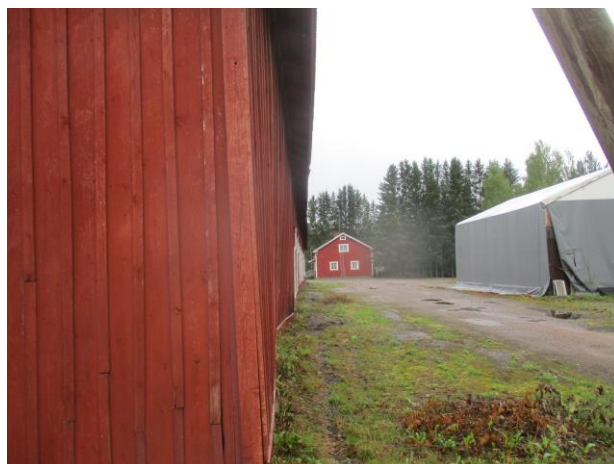
Kuva 1e. Muodon muutos todettavissa niin runko- rakenteessa, kuin sokkelissakin.

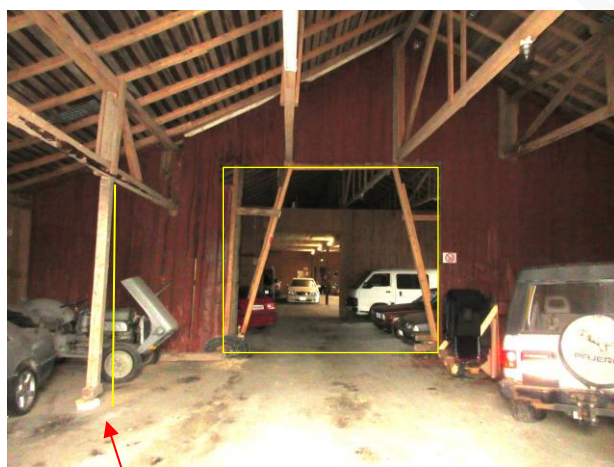
Kuva 1f. Rakennusta on jäykistetty. Viivastolla py- ritään havainnollistaman rakennuksen liikkumi- nen (kallistuma).

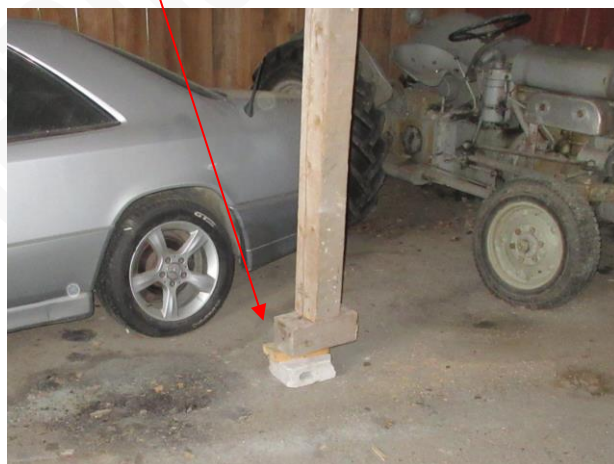
Kuva 1g. Rakennuksen liikkumisen vuoksi raken- teissa on muutoksia. Tukipilari on noussut joko katon apurungon mukana ylös tai maapohja painu- nut.

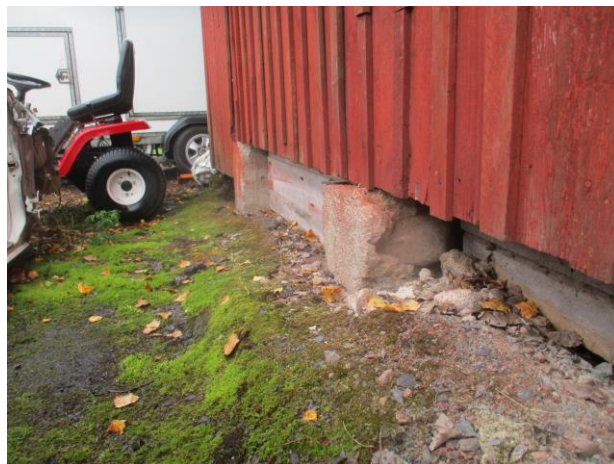
Kuva 1k. Pääty on pilariperusteinen.

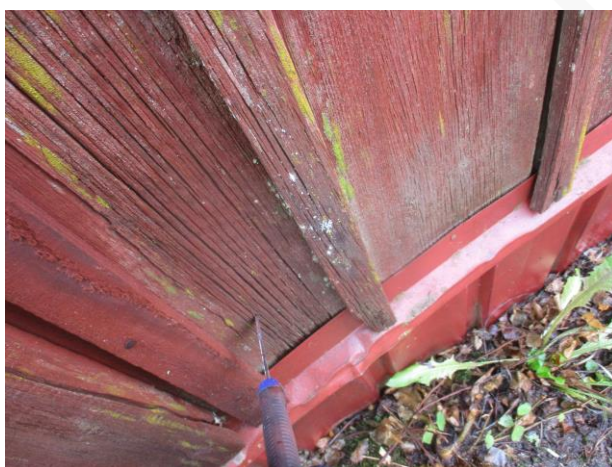
Kuva 2c. Haristumaa ja pehmentymää.

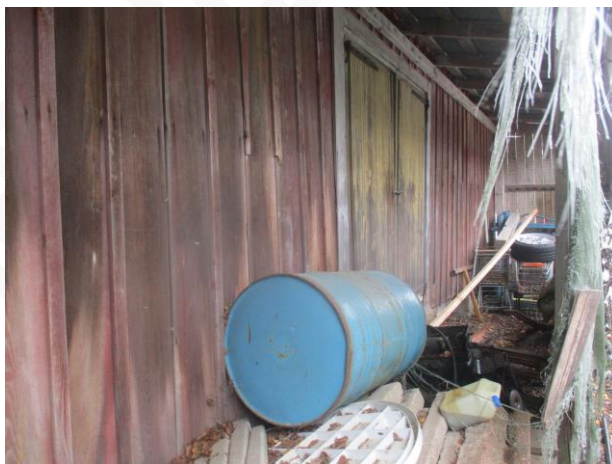
Kuva 2d. Verhouslaudoitusta.

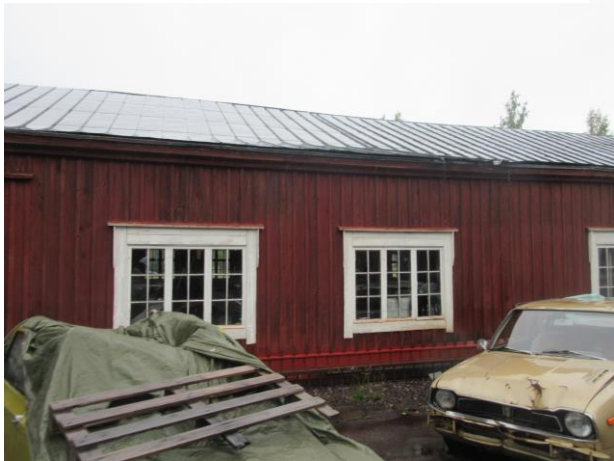
| | | <p>Kuva 4a. Vesikatetta voitiin ainostaan tähystää.</p> <p>Kuva 4b. Lämmönjakohuoneen kohdalla on runsas akuutti vuoto. Vettä oli lammikoitunut lattialla olevaan syvennykseen useita kymmeniä senttimetrejä.</p> |

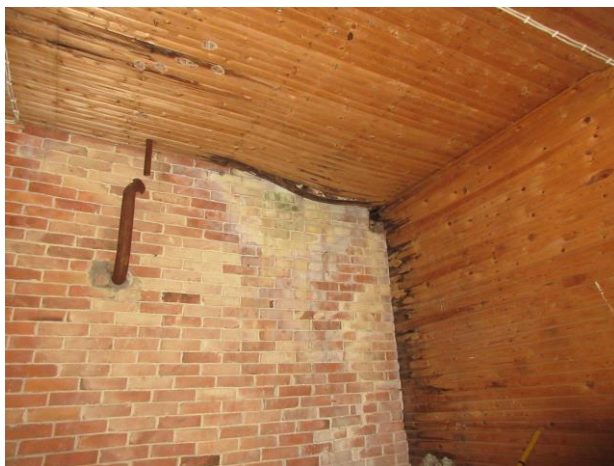
Kuva 4c. Lämmönjakohuoneen vuotokohdassa hallin puolella alakatto painunut ja vesivalunut myös väli-seinärakenteeseen.

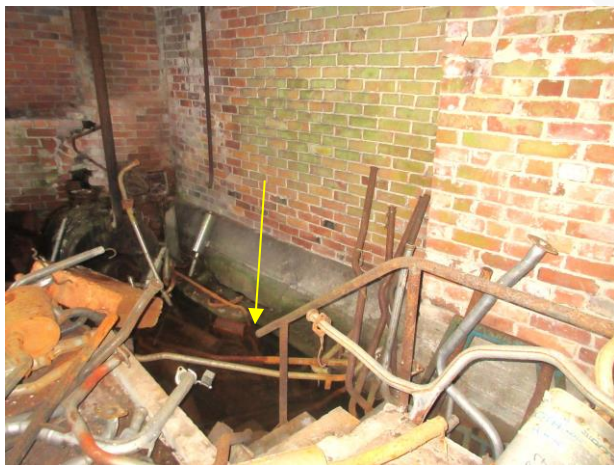
Kuva 4d. Vettä syvennyksessä.

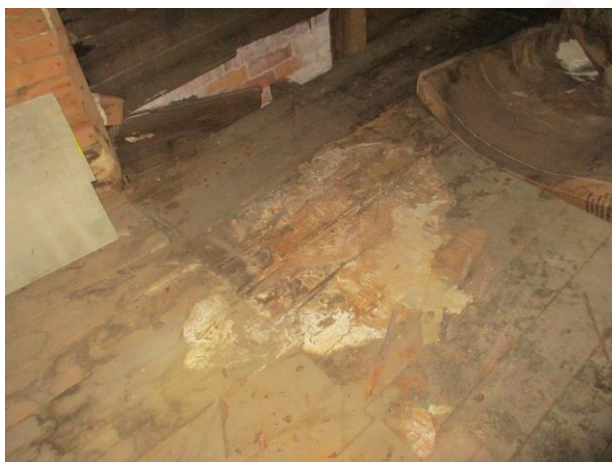
Kuva 4i. Valumajälkiä.

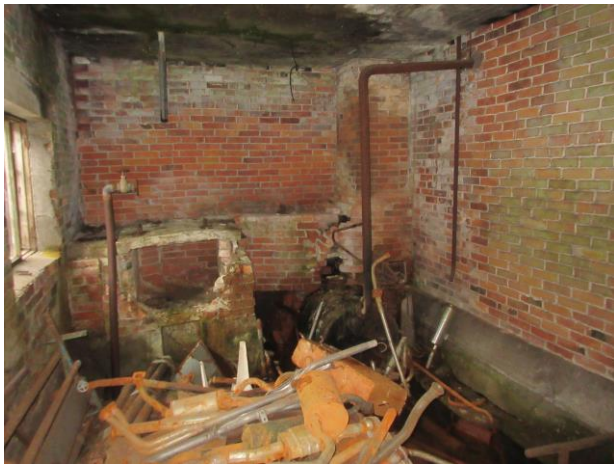
| 9.7.1 Tekninen tila | | |
|---|---|---|
| | | <p>- Tilassa ei ole enää lämmitysjärjestelmää.</p> <p>Kuva 7a. Entinen lämmönjakohuone.</p> <p> <b>Toimenpide- ja / tai korjausehdotus:</b></p> <ul style="list-style-type: none"> <li>• Ei välittömiä toimenpiteitä.</li> </ul> |

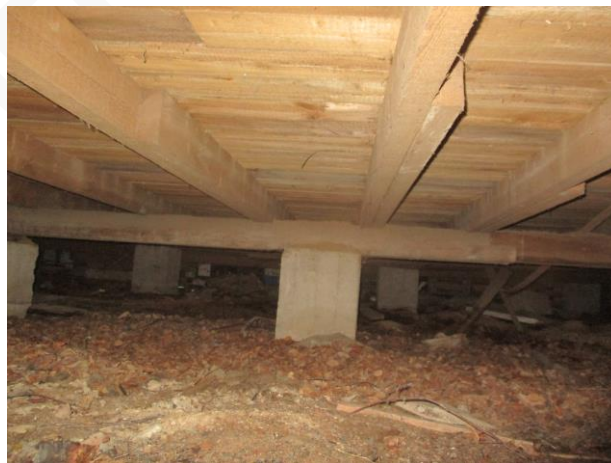
Kuva 1b. Alapohjaa. Tummentumaa tai lahoea ei havaittu, joskin alapohjasta saatiin vain osittainen havainto..

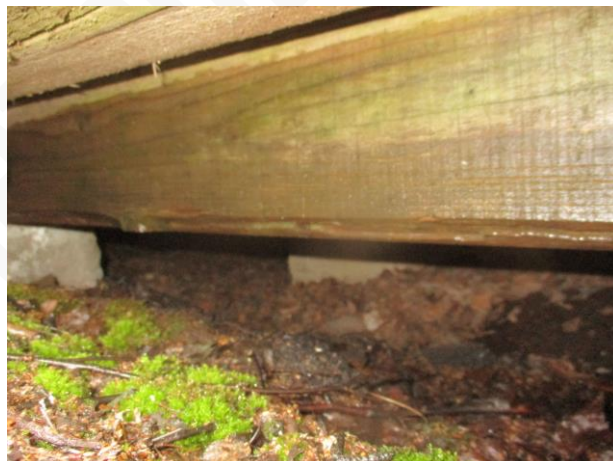
Kuva 1e. Alaside puu märkä, johtuu roiskevedestä.

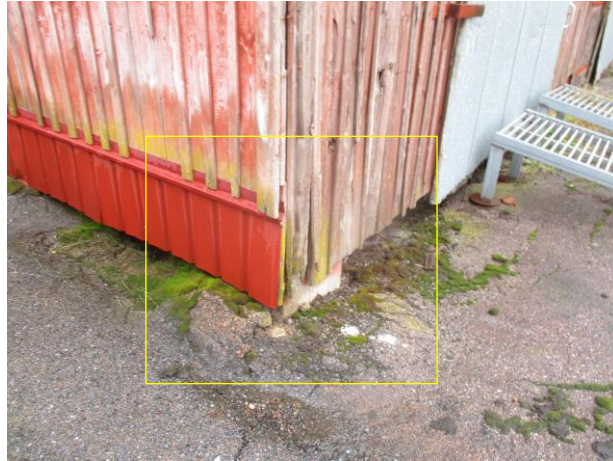
Kuva 1f. Rungon korkoaseman tarkastelua.

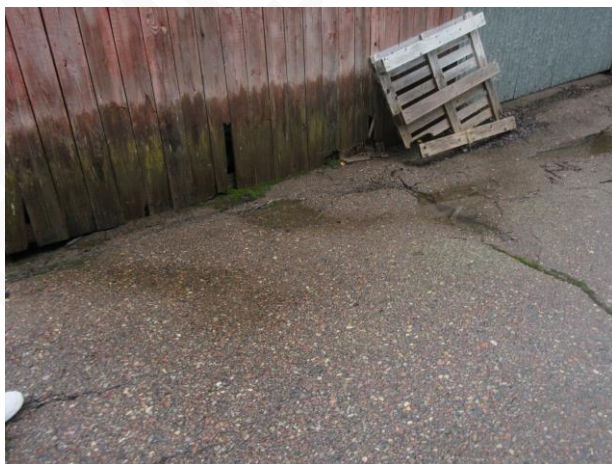
Kuva 2d. Lahoja verhouksen alaossa.

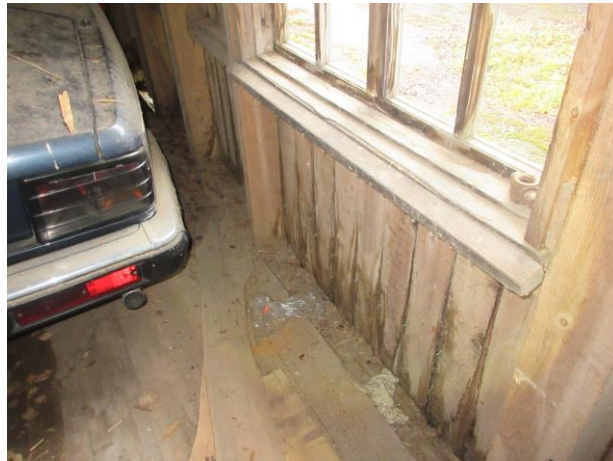
Kuva 2f. Kosteaa verhouslautaa sisäpuolella.

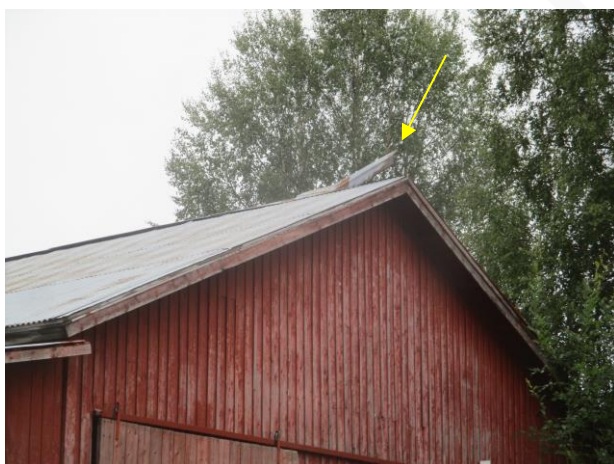
Kuva 4b. Harjapelti irronnut.

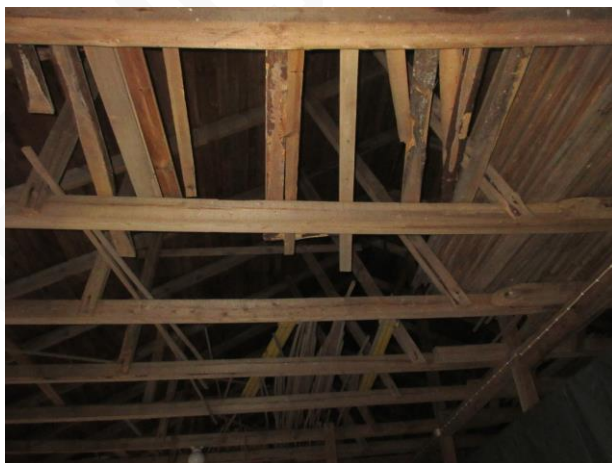
Kuva 4f. Vähäistä taipumaa oli katonkannattajien alapaarteissa todettavissa.
